ผลการปฏิบัติตามมาตรการติดตาม
ตรวจสอบผลกระทบสิ่งแวดล้อม

บทที่ 3

โครงการ Tonson One Residence (ต้นสน วัน เรสซิเดนซ์) ตั้งอยู่ที่ถนนซอยต้นสน แขวงลุมพินี เขตปทุมวัน กรุงเทพมหานคร ดำเนินการโดยบริษัท ต้นสน ดีเวลลอปเม้นท์ จำกัด โดยโครงการประกอบด้วยอาคารชุดพักอาศัย ขนาดความสูง 29 ชั้น และที่จอดรถอัตโนมัติใต้ดิน 7 ระดับ ความสูง 108.60 เมตร (ความสูงวัดถึงส่วนที่สูงที่สุด) จำนวน 1 อาคาร มีห้องชุดพักอาศัยรวมทั้งสิ้น 80 ห้อง ทั้งนี้ โครงการจะปลูกสร้างบนที่ดินขนาดพื้นที่ 0-3-85.3 ไร่ หรือ 1,541.20 ตารางเมตร ซึ่งเป็นกรรมสิทธิ์ของบริษัท ต้นสน ดีเวลลอปเม้นท์ จำกัด ผู้พัฒนาโครงการ โดยโครงการ ได้รับหนังสือเห็นชอบรายงาน EIA จากสำนักงานนโยบายและแผนทรัพยากรธรรมชาติและสิ่งแวดล้อม ที่ ทส 1010.5/5581 ลงวันที่ 24 เมษายน 2563 (ภาพผนวก ก) กำหนดให้โครงการต้องเสนอรายงานผลการปฏิบัติตาม มาตรการป้องกันและแก้ไขผลกระทบสิ่งแวดล้อม และมาตรการตรวจสอบคุณภาพสิ่งแวดล้อมให้หน่วยงานที่เกี่ยวข้อง ทุก 6 เดือน

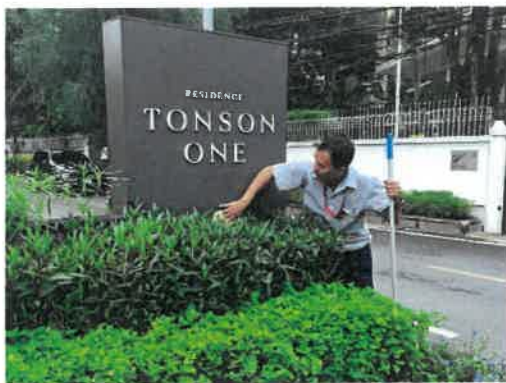
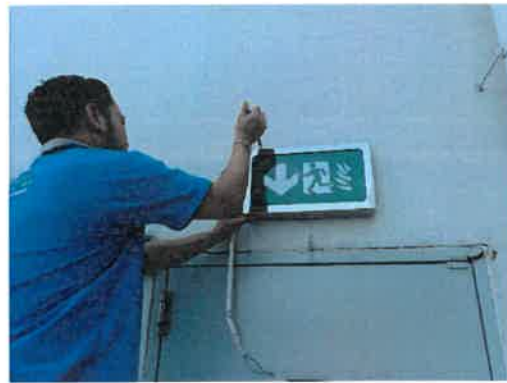
ภาพที่ 3.4-1 ดูแลป้าย และเครื่องหมายจราจร

12. การจราจร	<u>ดัชนีที่ตรวจวัด</u> - สภาพดี มองเห็นชัดเจน <u>ความถี่</u> - ทุกวัน	- พื้นที่โครงการ - ป้ายและเครื่องหมายจราจรภายในพื้นที่ โครงการ และบริเวณทางเข้า-ออกโครงการ	✓ - นิติบุคคลอาคารชุดฯ มีเจ้าหน้าที่ตรวจสอบป้ายและ เครื่องหมายจราจรภายในโครงการ ให้มีสภาพดี มองเห็น ชัดเจน	-	ภาพที่ 3.4-1 ดูแลป้าย และ เครื่องหมายจราจร
	<u>ดัชนีที่ตรวจวัด</u> - สภาพความคล่องตัวในการเดิน รถบริเวณทางเข้า-ออกโครงการ <u>ความถี่</u> - ทุกวัน	- ถนนภายในโครงการและบริเวณทางเข้า- ออกโครงการ	✓ - นิติบุคคลอาคารชุดฯ ได้จ้าง บริษัท รักษาความปลอดภัย กัณฑ์ อินเวสติเกชั่น จำกัด ในการดูแลเรื่องการจราจรภายใน พื้นที่โครงการ และอำนวยความสะดวกในการเดินบริเวณ ทางเข้า-ออกโครงการตลอด 24 ชั่วโมง	-	ภาพที่ 2.2-21 ระบบความ ปลอดภัย

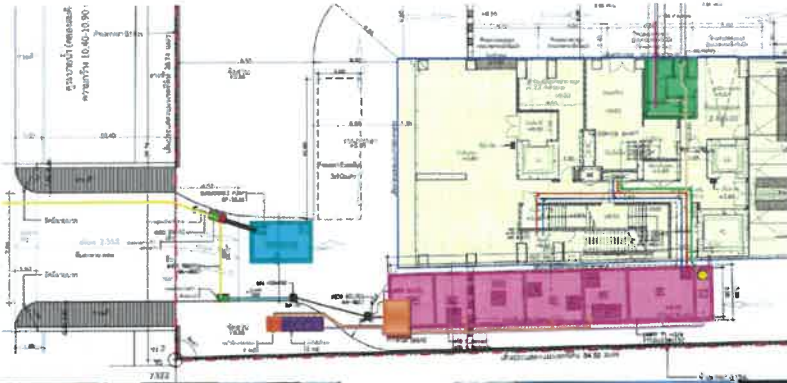
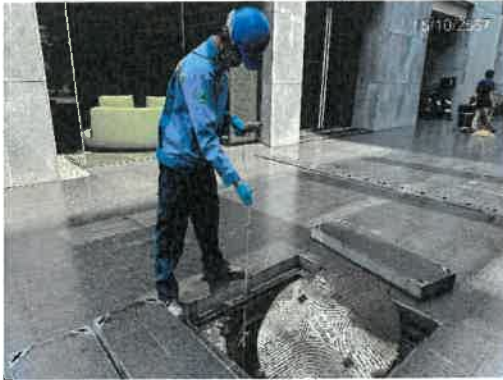
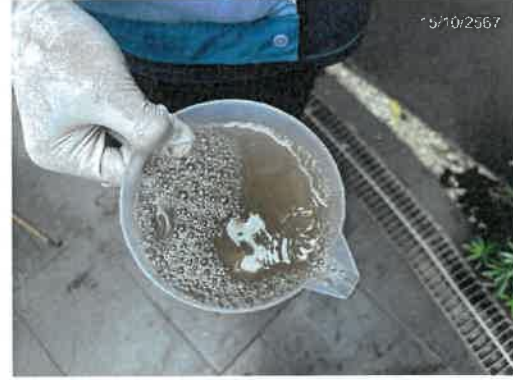
ภาพที่ 3.5.3-1 ตำแหน่งจุดตรวจวัดคุณภาพน้ำ และการเก็บตัวอย่างน้ำระบบบำบัดน้ำเสีย

ตามมาตรการติดตามตรวจสอบผลกระทบสิ่งแวดล้อมโครงการ Tonson One Residence (ต้นสน วัน เรสซิเดนซ์) กำหนดให้โครงการเก็บตัวอย่างและตรวจวิเคราะห์คุณภาพน้ำทิ้ง ความถี่ เดือนละ 1 ครั้ง โดยดัชนีที่ตรวจวัด ดังนี้ ความเป็นกรด-ด่าง (pH), ค่าความสกปรกในรูปบีโอดี (Biochemical Oxygen Demand), สารแขวนลอย (Suspended Solids), ตะกอนหนัก (Settable Solids), ของแข็งละลายน้ำ (Total Dissolved Solids), ทีเคเอ็น (Total Kjeldahl Nitrogen), ซัลไฟด์ (Sulfide) น้ำมันและไขมัน (Fat Oil and Grease), Total Coliform Bacteria และ Fecal Coliform Bacteria ปัจจุบันทางโครงการทำการตรวจวัดคุณภาพน้ำทิ้งหลังการบำบัด เดือนละ 1 ครั้ง ดัชนีตรวจวัด ได้แก่ ความเป็นกรด-ด่าง (pH), ค่าความสกปรกในรูปบีโอดี (Biochemical Oxygen Demand), สารแขวนลอย (Suspended Solids), ตะกอนหนัก (Settable Solids), ของแข็งละลายน้ำ (Total Dissolved Solids), ทีเคเอ็น (Total Kjeldahl Nitrogen), ซัลไฟด์ (Sulfide) และน้ำมันและไขมัน (Fat Oil and Grease) ตำแหน่งจุดตรวจวัด และการเก็บตัวอย่างน้ำระบบบำบัดน้ำเสีย แสดงดังภาพที่ 3.5.3-1 ผลการตรวจวัดดังตารางที่ 3.5.3-1 และภาคผนวก ง-1

จากการตรวจวิเคราะห์คุณภาพน้ำทิ้งก่อนระบายออกสู่ภายนอกโครงการ ระหว่างเดือนกรกฎาคม ถึง ธันวาคม พ.ศ. 2567 พบว่า คุณภาพน้ำทิ้งหลังการบำบัด ส่วนใหญ่มีค่าอยู่ในเกณฑ์มาตรฐานตามประกาศกระทรวงทรัพยากรธรรมชาติและสิ่งแวดล้อม เรื่อง กำหนดมาตรฐานควบคุมการระบายน้ำทิ้ง จากอาคารบางประเภทและบางขนาด พ.ศ. 2567 (ประเภท ค) ยกเว้นค่า BOD เดือน กันยายน มีค่าเกินมาตรฐานกำหนด

น้ำทิ้งหลังบำบัด

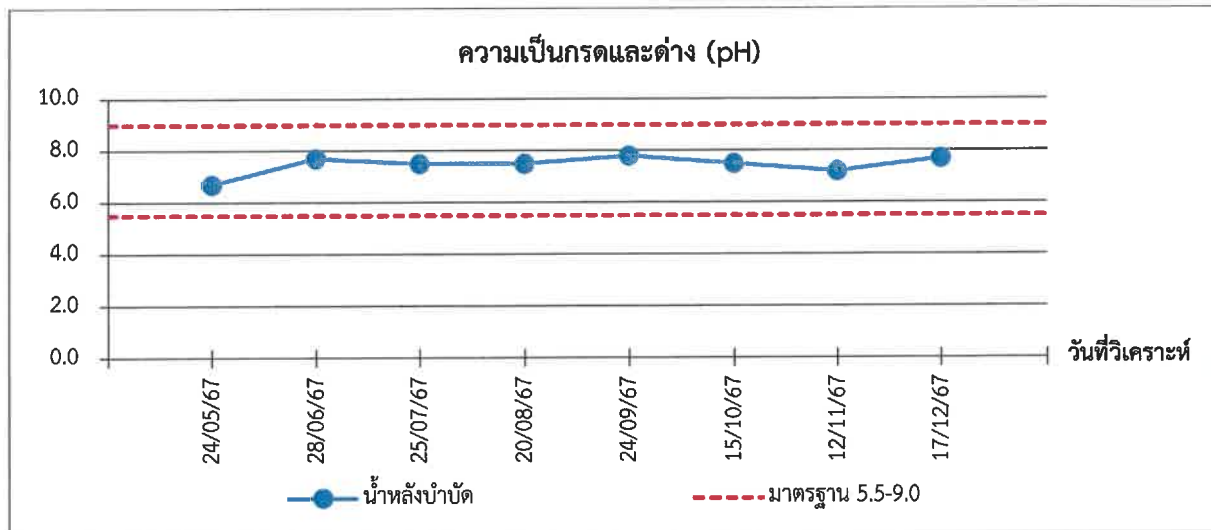
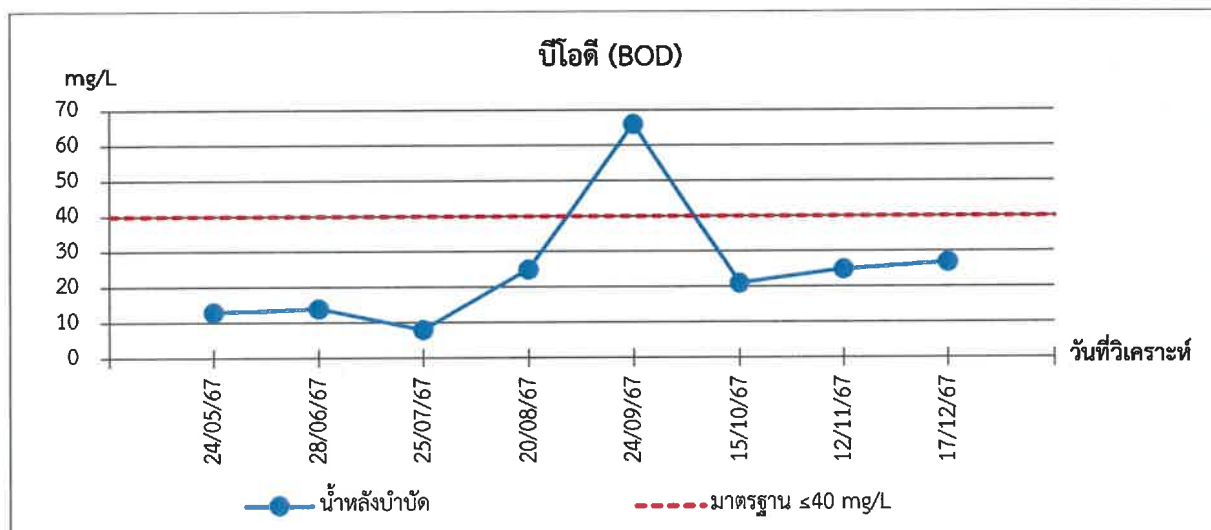
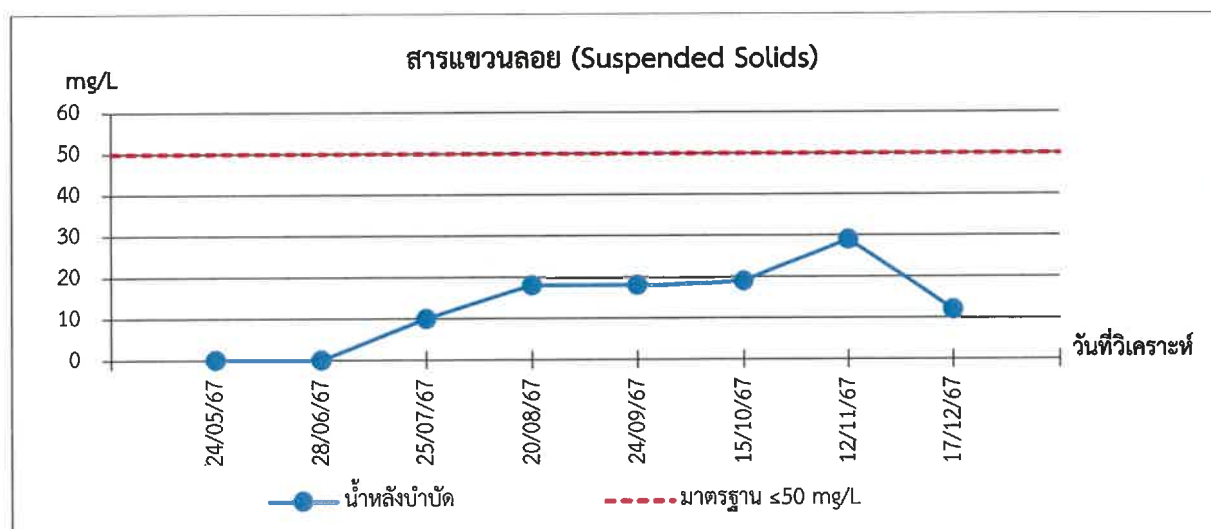
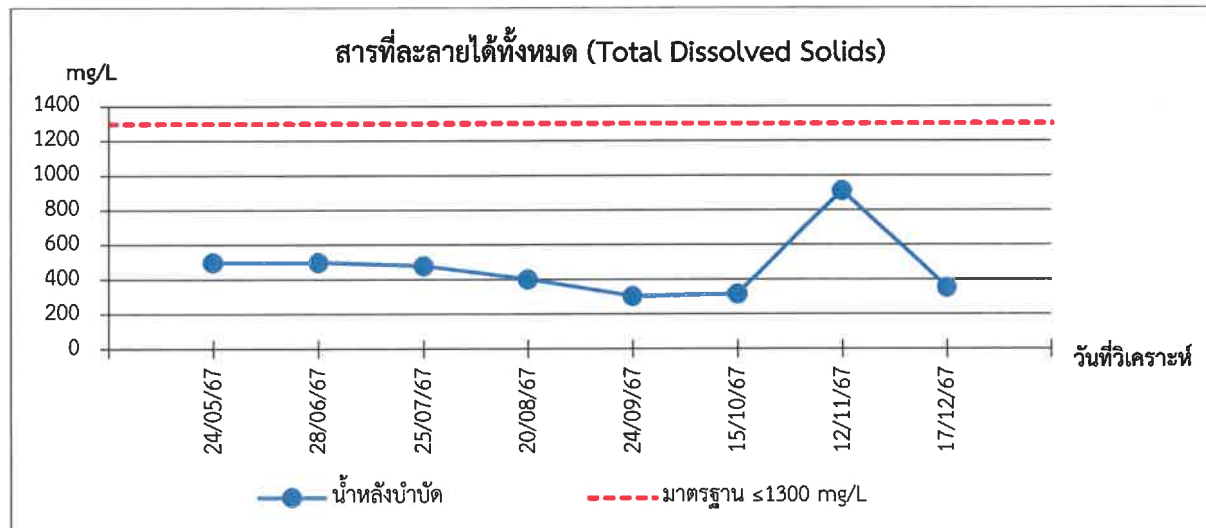
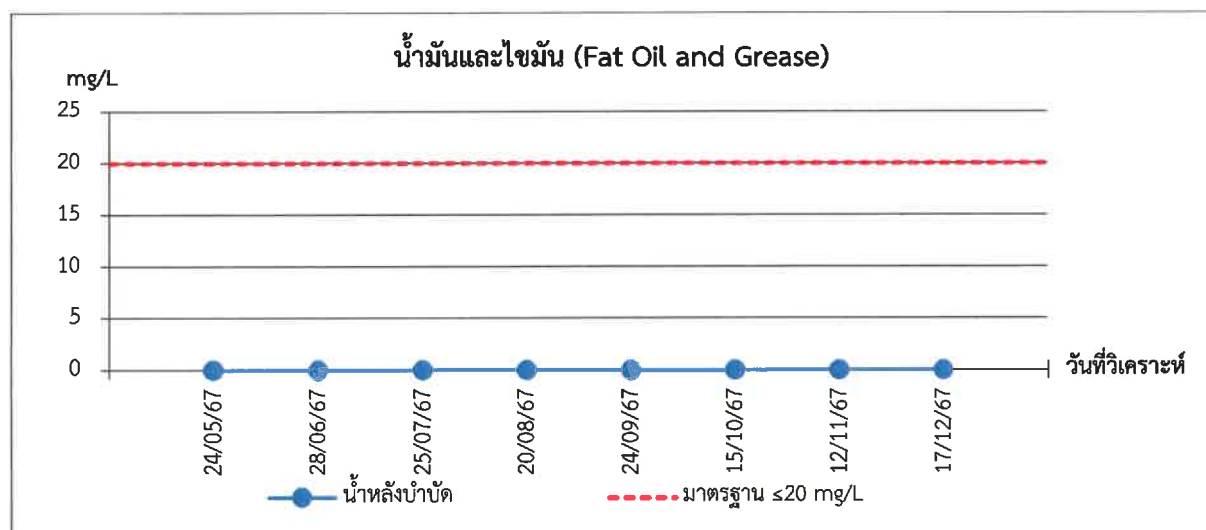
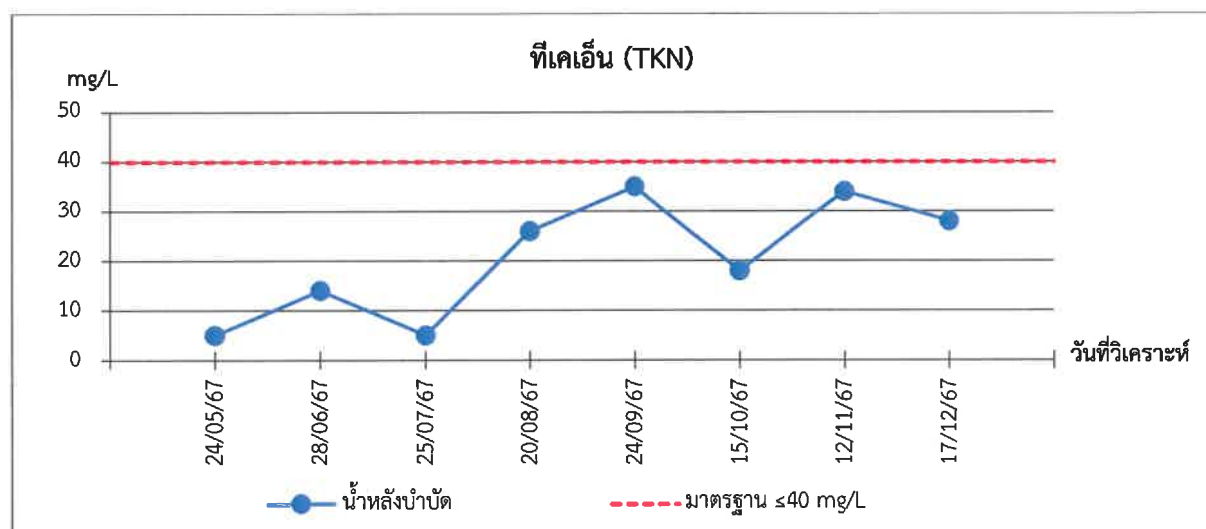
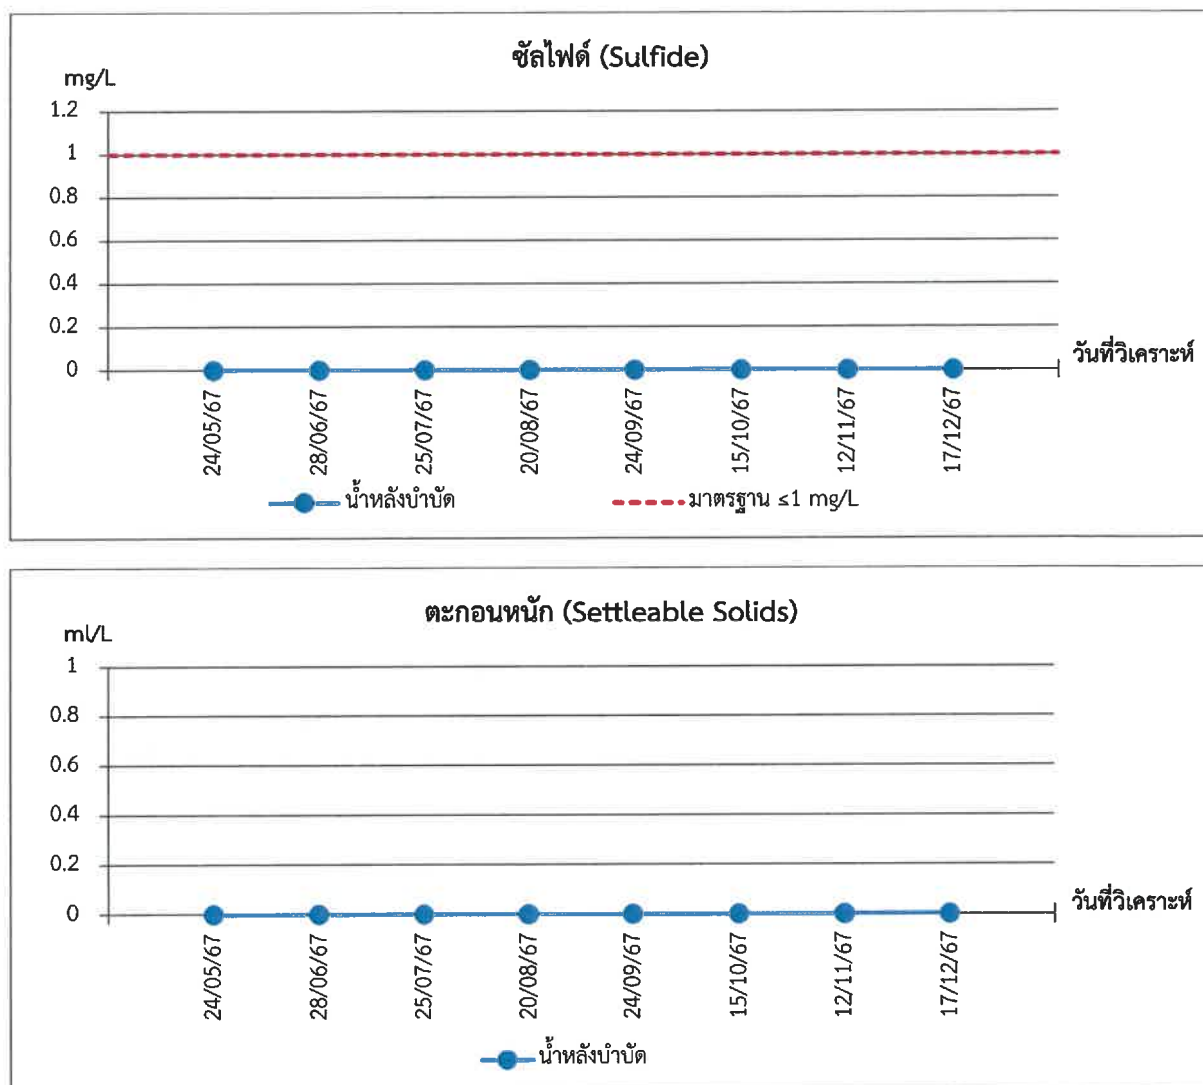
ภาพที่ 3.5.3-2 กราฟเปรียบเทียบคุณภาพน้ำหลังบำบัด ปี 2567

เมื่อเปรียบเทียบผลการตรวจวัดคุณภาพน้ำทิ้งของระบบบำบัดน้ำเสีย โครงการ Tonson One Residence (ตันสน วัน เรสซิเดนซ์) พบว่า คุณภาพน้ำหลังการบำบัด ส่วนใหญ่มีค่าอยู่ในเกณฑ์มาตรฐานตามประกาศกระทรวงทรัพยากรธรรมชาติและสิ่งแวดล้อม เรื่อง กำหนดมาตรฐานควบคุมการระบายน้ำทิ้งจากอาคารบางประเภทและบางขนาด พ.ศ. 2567 (ประเภท ค.) แสดงดังตารางที่ 3.5.3-2 และกราฟเปรียบเทียบดังภาพที่ 3.5.3-2

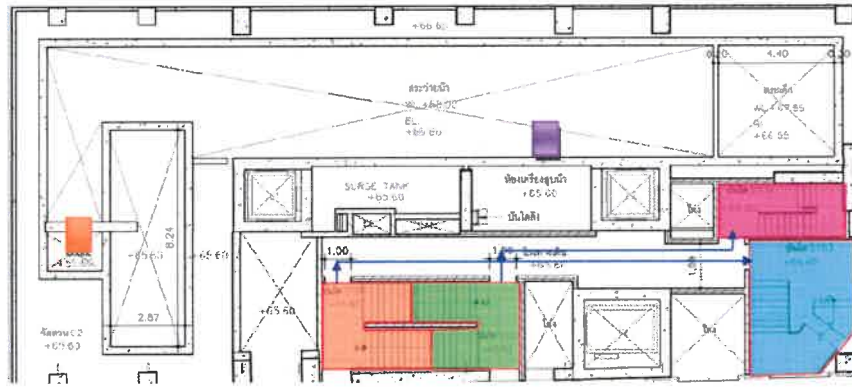
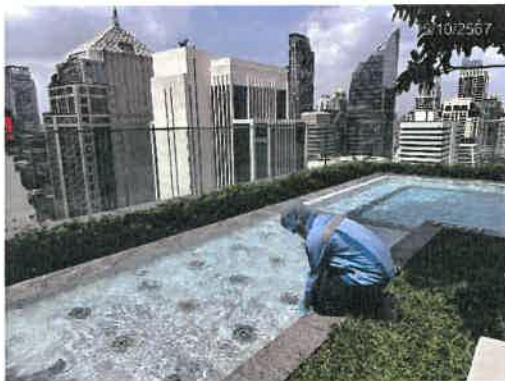
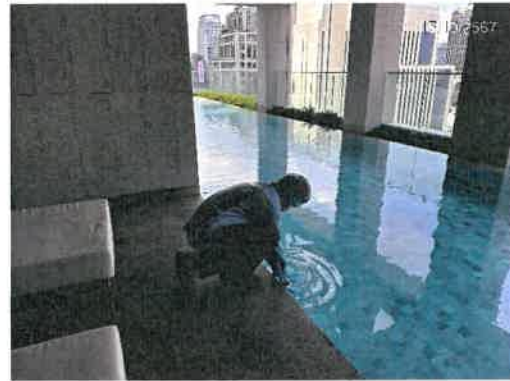
ภาพที่ 3.5.4-1 ตำแหน่ง และการเก็บตัวอย่างน้ำสระว่ายน้ำ

ตามมาตรการกำหนดให้มีการตรวจวิเคราะห์คุณภาพน้ำของระเหยน้ำตามความถี่จำนวน 2 ความถี่ คือ ความถี่ที่ 1 ตรวจวัดวันละ 2 ครั้ง ดัชนีที่ตรวจวัด ได้แก่ ค่าความเป็นกรด-ด่าง (pH) และคลอรีนอิสระคงเหลือ (Residual Chlorine) ความถี่ที่ 2 ตรวจวัดเดือนละ 1 ครั้ง ดัชนีที่ตรวจวัด ได้แก่ โคลิฟอร์มทั้งหมด (Total Coliform Bacteria), *Escherichia coli*, *Staphylococcus Aureus*, *Pseudomonas aeruginosa* โครงการมีการตรวจวิเคราะห์คุณภาพน้ำของระเหยน้ำ ระหว่างเดือนกรกฎาคม ถึง ธันวาคม พ.ศ. 2567 ทั้ง 2 ความถี่ ตำแหน่งจุดตรวจวัด และการเก็บตัวอย่างน้ำระเหยน้ำ แสดงดังภาพที่ 3.5.4-1

สระดิน

สระลึก

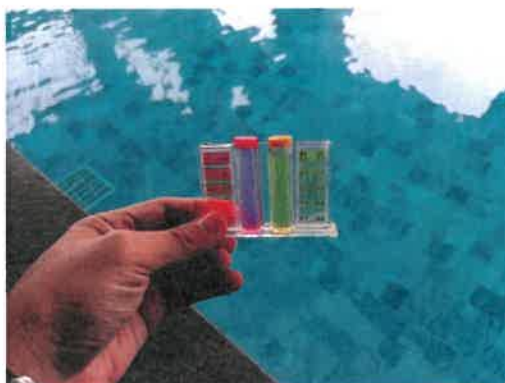
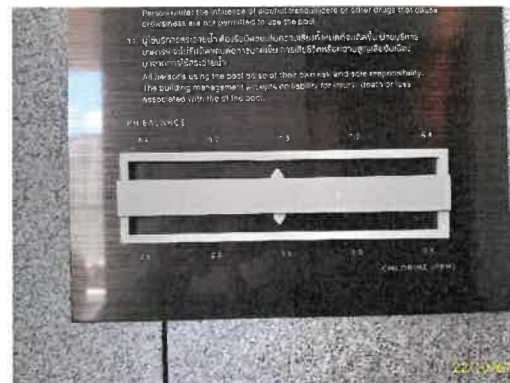
ภาพที่ 3.5.4-2 การตรวจวัด pH, Cl_2 สระว่ายน้ำ

ตามมาตรการติดตามตรวจสอบผลกระทบสิ่งแวดล้อมโครงการ Tonson One Residence (ต้นสน วัน เรสซิเดนซ์) กำหนดให้มีการเก็บตัวอย่าง และตรวจวัดคุณภาพน้ำบริเวณสระว่ายน้ำ จำนวน 1 จุด เป็นประจำทุกวัน วันละ 1 ครั้ง โดยดัชนีที่ตรวจวัดในการตรวจวัด ดังนี้ ความเป็นกรด-ด่าง (pH) และ คลอรีนอิสระคงเหลือ (Residual Chlorine) ทางโครงการมีการตรวจวัดค่าความเป็นกรด-ด่าง (pH) และ คลอรีนอิสระคงเหลือ (Residual Chlorine) วันละ 1 ครั้ง ซึ่งการตรวจวัดแสดงดัง ภาพที่ 3.5.4-2 และผลการตรวจวัด ดังภาคผนวก ง-3
