ผลการปฏิบัติตามมาตรการป้องกันและแก้ไขผลกระทบ  
สิ่งแวดล้อม

### ผลการดำเนินการตามมาตรการป้องกันและแก้ไขผลกระทบสิ่งแวดล้อม

## ตารางที่ 2.2-1 มาตรการป้องกันและแก้ไขผลกระทบสิ่งแวดล้อม โครงการ The President Sathorn - Ratchaphruek (ระยะดำเนินการ)

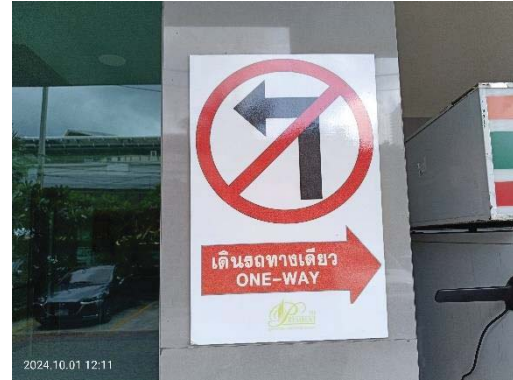
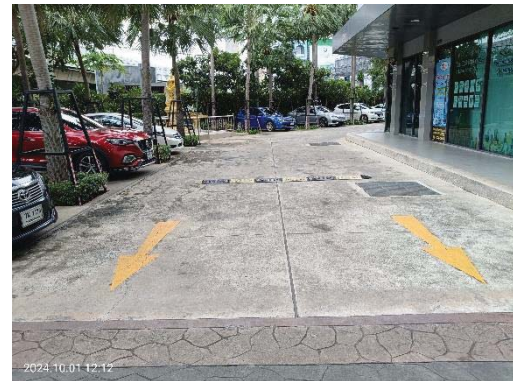
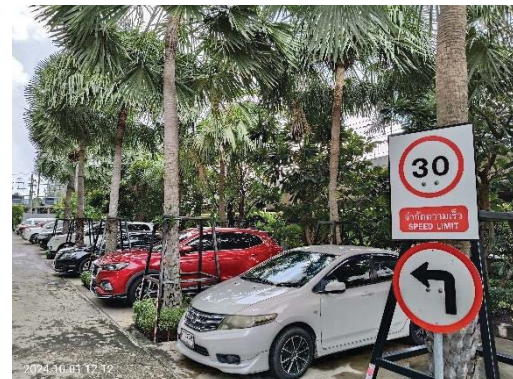
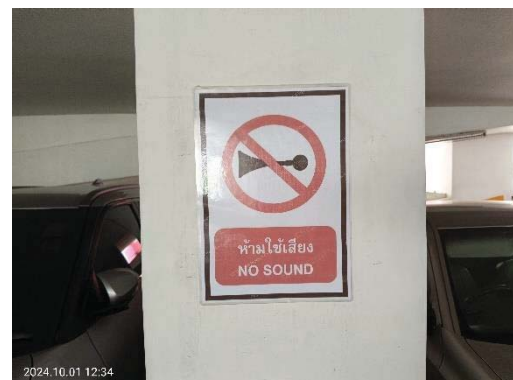
ภาพที่ 2-2 สัญลักษณ์จราจร สัญญาณ กระจกนูน และป้ายรณรงค์ต่าง ๆ

ลูกศรทิศทางการเดินรถ

สัญญาณชะลอความเร็ว

กระจกนูน

ป้ายจำกัดความเร็ว

ป้ายจอดรถ กรุณาดับเครื่องยนต์

ป้ายห้ามใช้เสียงโดยไม่จำเป็น

1.2 คุณภาพอากาศ	1. ควบคุมความเร็วของรถภายในโครงการ เช่น ป้ายจำกัดความเร็ว ไม่เกิน 30 กิโลเมตร/ชั่วโมง สันนุนลดความเร็ว เพื่อไม่ให้เกิดการฟุ้ง กระจายของฝุ่นบนผิวถนน	✓	- โครงการจัดทำป้ายจำกัดความเร็วไม่เกิน 20 กิโลเมตร/ชั่วโมง ภายในอาคาร และไม่เกิน 30 กิโลเมตร/ชั่วโมง บริเวณ ถนนรอบโครงการ และมีการติดตั้ง สันนุนลดความเร็ว	ภาพที่ 2-2 สัญลักษณ์ จราจร สันนุน กระจาก นูน และป้ายจราจรต่าง ๆ

3. ดูแลรักษาสภาพถนนทางเดินรถ และป้ายจราจรในโครงการ ให้ สะอาดและมีสภาพดีอยู่เสมอ กรณีที่พบว่าถนน ทางเดินรถ และป้าย จราจรมีการชำรุด ให้ดำเนินการซ่อมแซมหรือ ปรับเปลี่ยนใหม่โดย ทันที	✓	- โครงการมีการดูแลสภาพถนนทางเดินรถ และป้ายจราจรในโครงการ ให้ สะอาดและมีสภาพดีอยู่เสมอ	ภาพที่ 2-2 สัญลักษณ์ จราจร สันนุน กระจาก นูน และป้ายจราจรต่าง ๆ

2) มลพิษทางอากาศ	1. ติดตั้งป้ายห้ามติดเครื่องยนต์ทิ้งไว้ภายในบริเวณลานจอดรถให้สามารถสังเกตเห็นได้ง่ายชัดเจนและทั่วถึง	✓	- โครงการมีการติดตั้งป้ายห้ามติดเครื่องยนต์ทิ้งไว้ภายในบริเวณอาคารจอดรถ	ภาพที่ 2-2 สัญลักษณ์จราจร สันนูน กระຈก นูน และป้ายรณรงค์ต่าง ๆ

2. จัดระบบการจราจรภายในโครงการจัดให้ชัดเจน รวมถึงการควบคุมการปฏิบัติตามของผู้พักอาศัย	✓	- โครงการจัดให้มีการเดินรถแบบทิศทางเดียว ONE WAY และมีการดูแลป้ายจราจรต่าง ๆ ภายในโครงการ ให้ชัดเจนอยู่เสมอ	ภาพที่ 2-2 สัญลักษณ์จราจร สันนูน กระຈก นูน และป้ายรณรงค์ต่าง ๆ

1.3 เสียงและกลิ่น	ควบคุมความเร็วของการใช้รถในบริเวณพื้นที่โครงการ เช่น ติดป้ายจำกัดความเร็ว และทำสัญญาณลดความเร็ว และช่วยลดระดับเสียงที่เกิดจากการใช้รถยนต์ลดลงไปด้วย	✓	- โครงการจัดทำป้ายจำกัดความเร็วไม่เกิน 20 กิโลเมตร/ชั่วโมง ภายในอาคารและไม่เกิน 30 กิโลเมตร/ชั่วโมง บริเวณ ถนนรอบโครงการ และมีการติดตั้งสัญญาณลดความเร็ว	ภาพที่ 2-2 สัญลักษณ์จราจร สันนูน กระຈก นูน และป้ายรณรงค์ต่าง ๆ

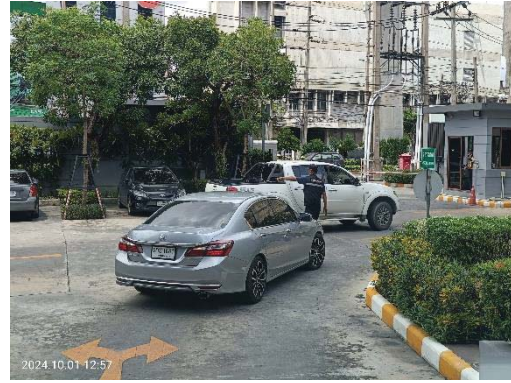
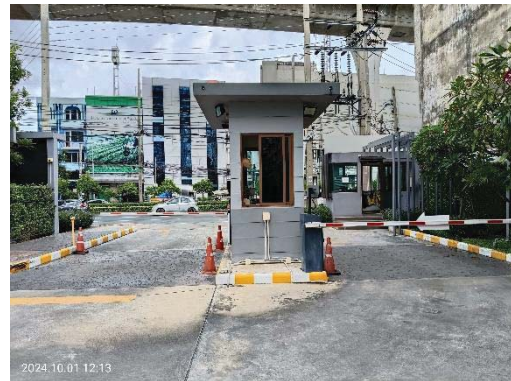
ภาพที่ 2-3 เจ้าหน้าที่อำนวยความสะดวกบริเวณทางเข้าออกของโครงการ

เจ้าหน้าที่อำนวยความสะดวกบริเวณทางเข้าออก

ป้อมควบคุมรถเข้าออกภายในโครงการ

3. จัดให้มีเจ้าหน้าที่อำนวยความสะดวกด้านการจราจรบริเวณทางเข้า-ออก โครงการ	✓	- โครงการจัดให้มีเจ้าหน้าที่อำนวยความสะดวกด้านการจราจรบริเวณทางเข้า-ออก โครงการ	ภาพที่ 2-3 เจ้าหน้าที่อำนวยความสะดวก บริเวณทางเข้า-ออก

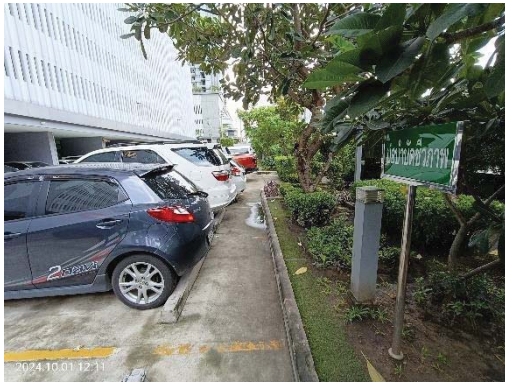
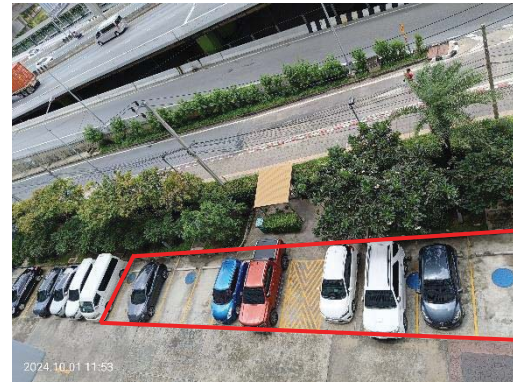
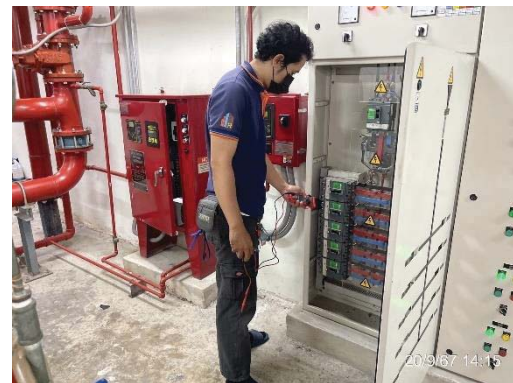
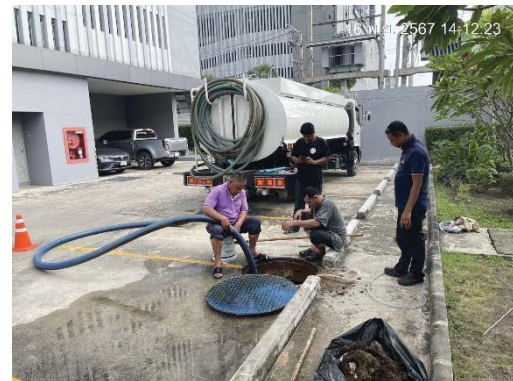
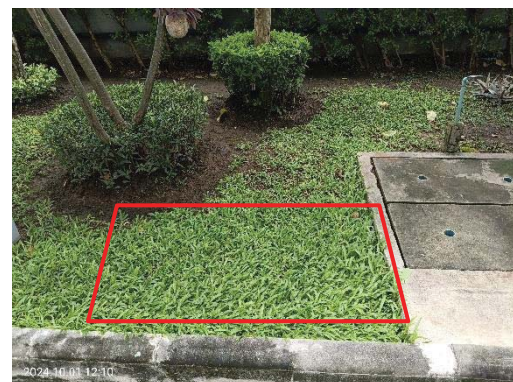
ที่ตั้งระบบบำบัดน้ำเสีย

เจ้าหน้าที่ตรวจสอบการทำงานของระบบบำบัดน้ำเสีย

ตัดไขมันจากบ่อดักไขมัน

สูบน้ำส่วนเกินจากระบบบำบัดน้ำเสีย

ระบบบำบัด aerosol ด้วย โอโซน

ที่ตั้งระบบบำบัดมีเทนด้วยวิธี Biological Oxidation

1.4 คุณภาพน้ำ	1. จัดให้มีระบบบำบัดแบบเติมอากาศ (Aeration activated sludge process) ได้รับการออกแบบให้รองรับน้ำเสียได้ 350 ลบ.ม. / 20 วัน โดยระบบบำบัดน้ำเสียจะมีประสิทธิภาพร้อยละ 92 สามารถบำบัดน้ำเสียให้ได้คุณภาพตามมาตรฐานน้ำทิ้งจาก อาคารประเภท ก ซึ่งกำหนดให้มีค่า BOD ไม่เกิน 20 มก./ล.	✓ - โครงการจัดให้มีระบบบำบัดน้ำเสีย ตามที่กำหนด	-	ภาพที่ 2-7 ระบบบำบัดน้ำเสียของโครงการ

2. จัดให้มีถังดักไขมัน (Grease Trap Tank) ทำหน้าที่บำบัดไขมันในน้ำเสียที่มาจากห้องน้ำ อ่างล้างหน้าและการทำครัว ถูกออกแบบให้มีปริมาตรเก็บกัก 3.75 ลบ.ม.	✓ - โครงการมีการจ้างรถดูดไขมันออกจากบ่อดักไขมันเป็นประจำ	-	ภาพที่ 2-7 ระบบบำบัดน้ำเสียของโครงการ

3. จัดให้มีระบบกำจัดละอองน้ำเสีย (Aerosol) ด้วยวิธีการผ่านไอโซน โดยการทำท่อระบายอากาศจากถังเดิมอากาศเข้าสู่ถังสัมผัสไอโซนขนาด 100 ลิตร ด้วยท่อ PVC ขนาด 2 นิ้ว และติดตั้งพัดลมระบายอากาศขนาด 100 CFM ไว้ที่ถังเพื่อช่วยระบายอากาศที่ผ่านการบำบัดออกสู่ภายนอก	✓ - โครงการมีการติดตั้งระบบบำบัด Aerosol ด้วยระบบไอโซน	-	ภาพที่ 2-7 ระบบบำบัดน้ำเสียของโครงการ

4. จัดให้มีระบบกำจัดก๊าซมีเทนที่อาจเกิดขึ้นจากระบบบำบัดน้ำเสีย โดยต่อท่อระบายอากาศเพื่อรวบรวมก๊าซมีเทนจากถัง แยกจากตะกอน ไปยังบ่อดินบำบัดก๊าซมีเทน ขนาด 2x1 ม. วามลึก 1 ม. ซึ่งใช้การบำบัดก๊าซมีเทนด้วยวิธี Biological Oxidation โดยการใช้ยูนิแทกร่วมการใช้ Mature Compost สามารถกำจัดก๊าซมีเทนได้ ปริมาณก๊าซชีวภาพ 2,400 ล./ ตร.ม. วัน	✓ - จากการตรวจสอบกับผู้พัฒนาโครงการพบว่ามีการติดตั้งบำบัดก๊าซมีเทนด้วยวิธี Biological Oxidation	-	ภาพที่ 2-7 ระบบบำบัดน้ำเสียของโครงการ

5. จัดให้มีเจ้าหน้าที่ที่มีความรู้ความชำนาญดูแลรักษา และ ควบคุมระบบบำบัดน้ำเสียสำเร็จรูปแต่ละชุดให้ทำงานได้ อย่างต่อเนื่องและมีประสิทธิภาพ	✓ - โครงการจัดให้มีเจ้าหน้าที่ดูแลระบบบำบัดน้ำเสียให้สามารถทำงานได้อย่างมีประสิทธิภาพ	-	ภาพที่ 2-7 ระบบบำบัดน้ำเสียของโครงการ

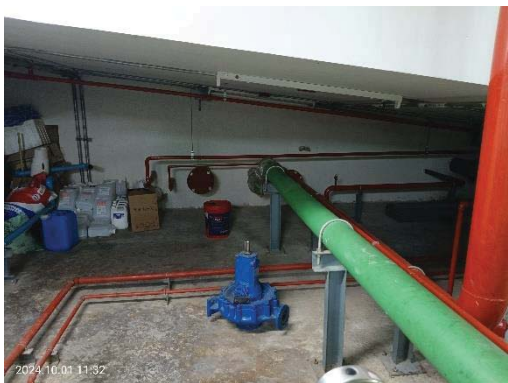
ถังเก็บน้ำชั้นใต้ดิน

ถังเก็บน้ำชั้นดาดฟ้า

3.1 การใช้ที่ดิน	1. โครงการจะจัดให้มีสิ่งเก็บน้ำใต้ดินคอนกรีตเสริมเหล็กจำนวน 1 ถึง ความจุ 450 ลบ.ม. และสิ่งเก็บน้ำชั้นดาดฟ้า1 ถึง มีความจุรวม 120 ลบ.ม. สำรองน้ำเพื่ออุปโภค-บริโภค ทั้งหมด รวมปริมาณน้ำสำรองเพื่ออุปโภค-บริโภคและเพื่อ การดับเพลิง ทั้งหมด 140 ลบ.ม.	✓	-	ภาพที่ 2-8 ถึงเก็บน้ำใต้ดินและ ดาดฟ้า

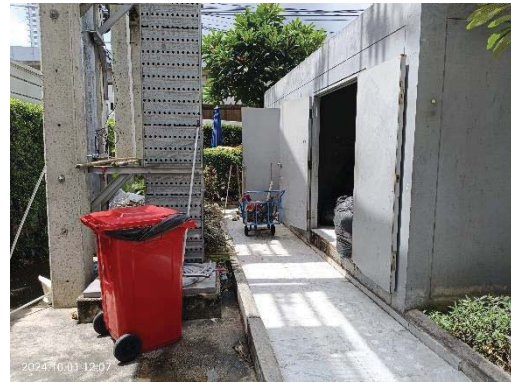
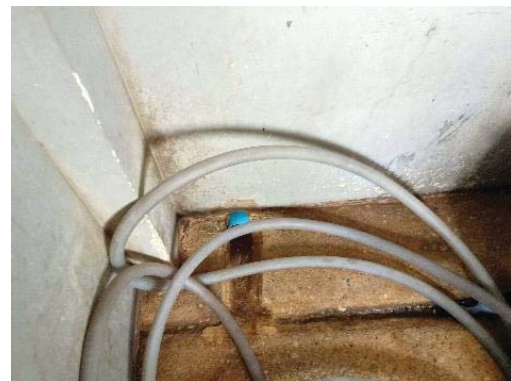
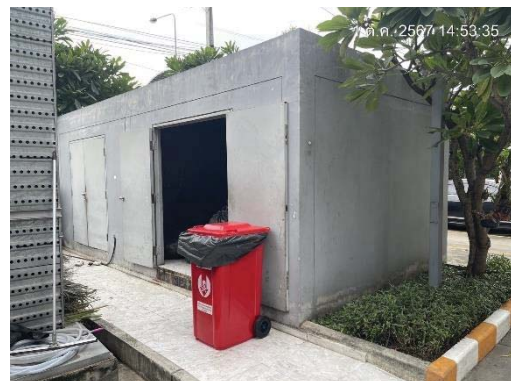
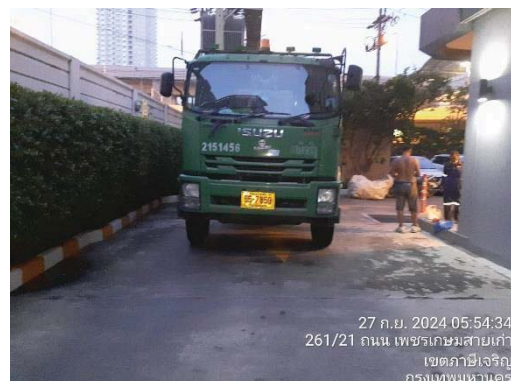
ภาพที่ 2-13 (ต่อ) การจัดการขยะภายในโครงการ

ห้องพักขยะรวมของโครงการ

ภายในห้องพักขยะเปียก

รูรับน้ำชะขยะห้องพักขยะรวม

ภายในห้องพักขยะแห้ง เปลี่ยนเป็นห้องพักคนงาน และ  
ห้องเก็บขยะรีไซเคิล

ถังขยะอันตรายหน้าห้องพักขยะแห้ง

รถเก็บขยะสำนักงานเขตภาษีเจริญเข้าเก็บขยะ

3.4 การจัดการมูลฝอย	1. จัดตั้งรองรับมูลฝอยแบบมีฝาปิดมิดชิดไว้ในทุกชั้นที่มี ห้องพักจำนวน 4 ถึง (ถึงรองรับขยะทั่วไป ขยะเปียก ขยะอันตราย และขยะรีไซเคิล) และจัดให้มีพนักงานทำความสะอาดเก็บมูลฝอยจากถังรองรับมูลฝอย จากนั้นนำมูลฝอยไปรวมไว้ที่ห้องพักมูลฝอยรวมเพื่อให้รถเก็บขนมูลฝอยของเขตภาษีเจริญมาจัดเก็บต่อไป	✓	- โครงการจัดให้มีถังรองรับขยะประจําชั้น ห้องลพ 4 ถึง ได้แก่ ถึงขยะทั่วไป ถึงขยะเปียก ถึงขยะอันตราย และถึงขยะรีไซเคิล	ภาพที่ 2-13 การจัดการขยะภายในโครงการ

2. จัดให้มีถังมูลฝอยอันตรายขนาด 100 ล. จำนวน 1 ถึง ตั้งไว้ด้านหน้าห้องพักมูลฝอยแห่งของโครงการ เพื่อให้ผู้พักอาศัย นำมูลฝอยอันตรายมาทิ้ง และจัดให้มีพนักงานรวบรวมมูลฝอยอันตรายใส่ถุงสีส้ม และนำมาไว้ยังถังมูลฝอยอันตรายที่ ตั้งอยู่ในห้องพักมูลฝอยรวมแยกจากมูลฝอยอื่นให้ชัดเจน	✓	- โครงการมีการจัดหากลังมูลฝอยอันตรายขนาด 100 ล. จำนวน 1 ถึง ไว้ที่ห้องพักขยะแห่งของโครงการ	ภาพที่ 2-13 การจัดการขยะภายในโครงการ

3.4 การจัดการมูลฝอย (ต่อ)	5. จัดให้มีห้องพักมูลฝอยรวมตั้งอยู่ชั้นล่างของอาคาร ขนาดความจุ 56.35 ลบ.ม. (คิดที่ระดับความสูงของกองมูลฝอย 1.5 เมตร) แบ่งเป็น 2 ห้อง คือ ห้องพักขยะแห้ง ประกอบด้วยถังรองรับขยะทั่วไป ขยะอันตรายและขยะรีไซเคิล และห้องพัก ขยะเปียก ซึ่งรองรับมูลฝอยจากอาคารได้ประมาณ 3 วัน	✓ - โครงการจัดให้มีห้องพักขยะรวม จำนวน 2 ห้อง ได้แก่ห้องพักขยะเปียก	-	ภาพที่ 2-13 การจัดการขยะภายในโครงการ

6. ห้องพักขยะรวมของโครงการ (ชั้นล่าง) แบ่งออกเป็น 2 ห้อง คือ ห้องพักขยะแห้ง และขยะเปียก ซึ่งรองรับขยะจาก โครงการประมาณ 6.58 ลบ.ม./วัน เป็นมูลฝอยแห้งปริมาณ 4.65 ลบ.ม./วัน และมูลฝอยเปียกปริมาณ 1.99 ลบ.ม./วัน ภายในห้องพักขยะแห้งจัดตั้งถังรองรับขยะทั่วไป ขยะอันตราย และขยะรีไซเคิล ภายในโรงร่อยdungพลาสติกสีดำ 2 ชั้น ข้างถังมีข้อความว่า “ถังขยะอันตราย” และ”ถึงขยะรีไซเคิล	✓ - โครงการจัดให้มีห้องพักขยะรวม จำนวน 2 ห้อง ได้แก่ห้องพักขยะเปียก และห้องพักขยะแห้ง	-	ภาพที่ 2-13 การจัดการขยะภายในโครงการ

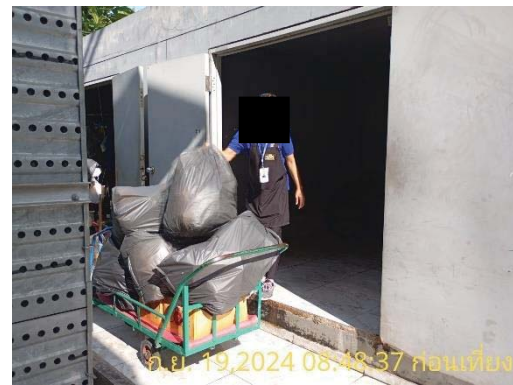
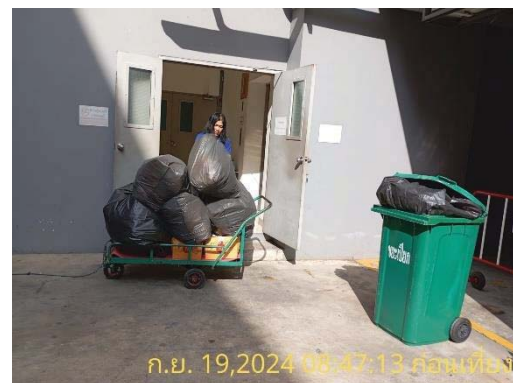
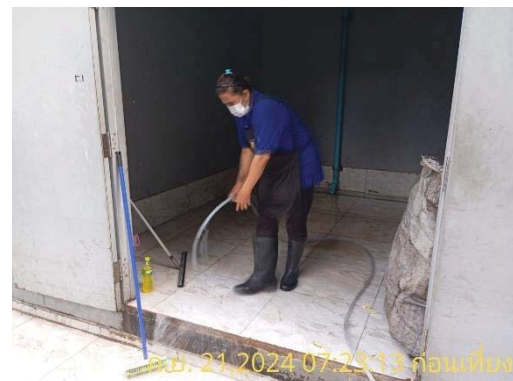
ภาพที่ 2-13 (ต่อ) การจัดการขยะภายในโครงการ

ถุงขยะที่รวบรวมจากห้องพักขยะบนอาคารมายังห้องพักขยะรวม

ขนขยะลงมาโดยใช้ลิฟท์ดับเพลิง

ล้างห้องพักขยะบนอาคาร

ล้างห้องพักขยะรวม

3. การเก็บมูลฝอยในถังต้องไม่ให้มีปริมาณหรือน้ำหนักมาก เกินไป โดยบรรจุปริมาณมูลฝอยประมาณ 3 ใน 4 ของถัง	✓	- โครงการกำหนดให้แม่บ้านเก็บมูลฝอยบนอาคารใส่ถังดำปริมาตร 3 ใน 4 และนำปากถุงให้แม่บ้าน ก่อนขนมาไว้ห้องพักขยะรวม	ภาพที่ 2-13 การจัดการขยะภายในโครงการ

4.ก่อนรวบรวมมูลฝอยจากจุดต่างๆ ไปยังห้องพักมูลฝอยของโครงการต้องมัดปากถุงให้แน่น เพื่อป้องกันมูลฝอยกระจัด กระจาย และสะดวกต่อการขนย้าย	✓	- โครงการกำหนดให้แม่บ้านเก็บมูลฝอยบนอาคารใส่ถังดำปริมาตร 3 ใน 4 และมัดปากถุงให้แน่น ก่อนขนมาไว้ห้องพักขยะรวม	ภาพที่ 2-13 การจัดการขยะภายในโครงการ

7. จัดให้มีการทำความสะอาดห้องพักมูลฝอยอย่างสม่ำเสมอ สัปดาห์ละ 1 ครั้ง เพื่อป้องกันการเพาะตัวของเชื้อโรค	✓ - โครงการจัดให้มีการล้างทำความสะอาดห้องพักขยะประจำชั้นและห้องพักขยะรวมเป็นประจำอย่างน้อย อาทิตย์ละ 1 ครั้ง	-	ภาพที่ 2-13 การจัดการขยะภายในโครงการ

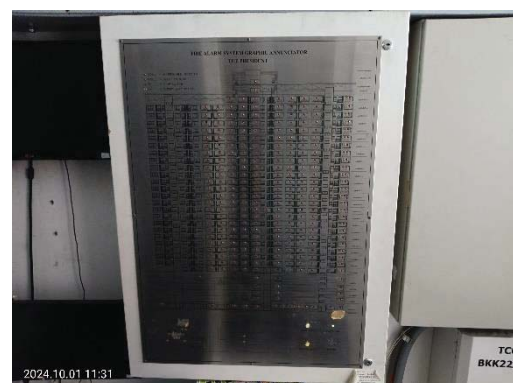
แผงควบคุม (Fire Alarm Control Panel : FCP)

3.5 การใช้ไฟฟ้า	-	-	-	-
3.6 การป้องกันอัคคีภัย	1. จัดให้มีระบบป้องกันและเตือนอัคคีภัยสำหรับอาคารชุดพักอาศัย โดยสามารถสรุปรายละเอียดได้ดังนี้ <b>ระบบสัญญาณเตือนอัคคีภัย</b> ติดตั้งในทุกชั้นของอาคารประกอบด้วย - แฉงควบคุม (Fire Alarm Control Panel : FCP) จะทำหน้าที่เป็นจุดศูนย์รวมการรับ- ส่ง สัญญาณตรวจรับโดยเมื่อ อุปกรณ์ชุดแจ้งเหตุ ที่ติดตั้งไว้เริ่มทำงาน จะส่งสัญญาณไป ยังแฉงควบคุม เพื่อให้เจ้าหน้าที่เฝ้าตรวจสอบและทดสอบ และหากเป็นเหตุเพลิงไหม้ก็จะส่งสัญญาณแจ้งเหตุให้ ทราบทั่วทั้งอาคาร โดยจะตั้งอยู่ในห้องสำนักงาน	✓	- โครงการจัดให้มีแฉงควบคุม (Fire Alarm Control Panel : FCP)	ภาพที่ 2-14 ระบบป้องกันและเตือนอัคคีภัย

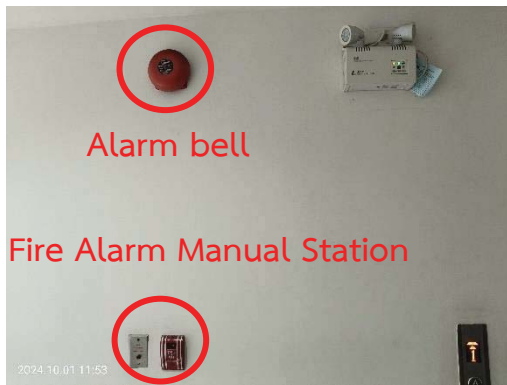
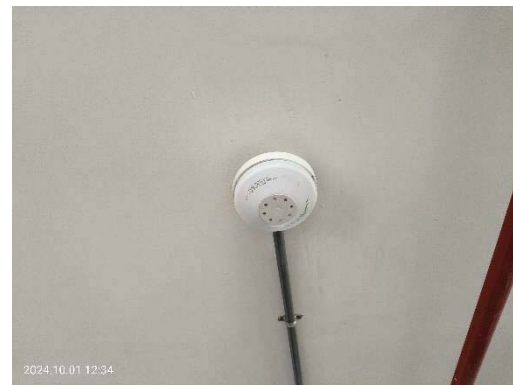
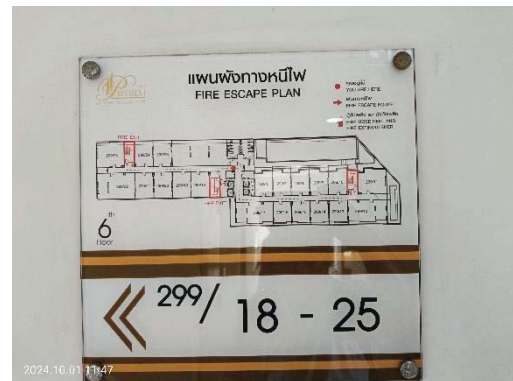
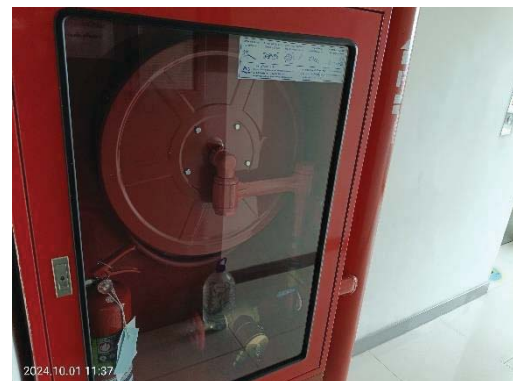
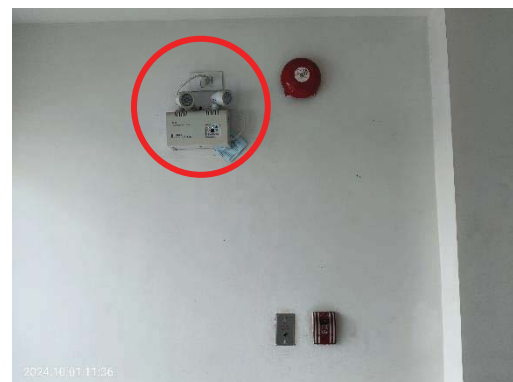
ภาพที่ 2-14 (ต่อ) ระบบป้องกันและเตือนอัคคีภัย

Alarm bell & Fire Alarm Manual Station

Heat Detector

เครื่องตรวจจับควัน Smoke Detector

แผนผังเส้นทางหนีไฟ

ท่อเย็นของโครงการ

ตู้เก็บสายฉีดน้ำดับเพลิงพร้อมอุปกรณ์

ท่อรับน้ำดับเพลิงของโครงการ

ไฟฉุกเฉิน

3.6 การป้องกันอัคคีภัย (ต่อ)	นิติบุคคล ชั้นล่าง - อุปกรณ์ส่งสัญญาณให้หนีไฟเป็นสัญญาณแบบกริ่ง Alarm Bell ติดตั้งบริเวณโถงทางเดินโถงลิฟต์และบันไดไฟแต่ละชั้น - อุปกรณ์แจ้งเหตุติดตั้งทั้งระบบแจ้งเหตุอัตโนมัติและแจ้งเหตุที่มือดังนี้ (1) ชุดกดแจ้งเหตุแบบใช้มือถือ Manual Station พร้อมสัญญาณเสียงติดตั้งบริเวณโถงทางเดินแบบโถงลิฟต์และบันไดหนีไฟในแต่ละชั้น (2) เครื่องตรวจจับควัน Smoke Detector ติดตั้งเครื่องตรวจจับควันในห้องทุกห้องห้องสำนักงานมีติดคลรั้นค้ำโถงลิฟต์ห้องออกกำลังกายห้องเครื่องและทางเดินในแต่ละชั้น (3) เครื่องตรวจจับความร้อน heat detector ติดตั้งบริเวณทางวิ่งและที่จอดรถห้องน้ำและห้องพักมูลฝอยระบบป้องกันอัคคีภัย	✓ ✓ ✓ ✓	- โครงการจัดให้มีอุปกรณ์ส่งสัญญาณให้หนีไฟเป็นสัญญาณแบบกริ่ง Alarm Bell  - โครงการจัดให้มีชุดกดแจ้งเหตุแบบใช้มือถือ Manual Station  - โครงการจัดให้มี เครื่องตรวจจับควัน Smoke Detector  โครงการมีการติดตั้งเครื่องตรวจจับความร้อน heat detector บริเวณทางวิ่งและที่จอดรถห้องน้ำและห้องพักมูลฝอย

ระบบป้องกันเพลิงไหม้ ประกอบด้วย - ระบบท่อขึ้นติดตั้งเต้านล่างไปยังชั้นบนสุด - ตู้เก็บสายฉีดน้ำดับเพลิงพร้อมอุปกรณ์ File Host Cabinet : FHC กระเทียมตู้ดับเพลิง (FHC) สำหรับขนาดเส้นผ่านศูนย์กลาง 25 มิลลิเมตรยาว 30 เมตรและวาล์วขนาดเส้นผ่านศูนย์กลาง 65 mm สำหรับดำรงดับเพลิงใช้งาน	✓ ✓	- โครงการจัดให้มีระบบท่อขึ้นติดตั้งภายในโครงการ - โครงการจัดให้มี ตู้เก็บสายฉีดน้ำดับเพลิงพร้อมอุปกรณ์	ภาพที่ 2-14 ระบบป้องกันและเตือนอัคคีภัย

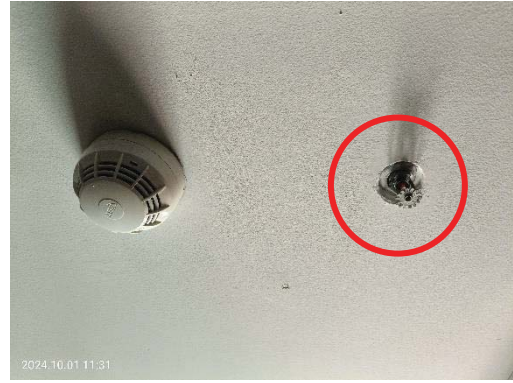
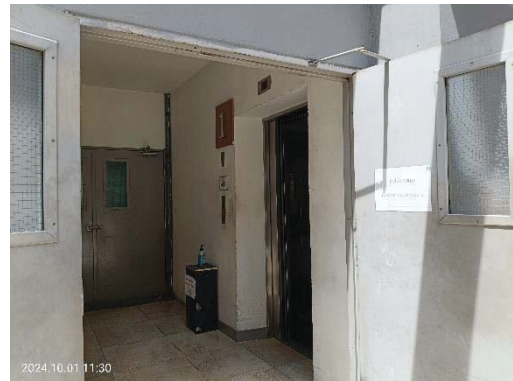
ภาพที่ 2-14 (ต่อ) ระบบป้องกันและเตือนอัคคีภัย

ปั๊มสูบน้ำดับเพลิงและ jockey pump

สปริงเกอร์ภายในโครงการ

ป้ายบอกทางหนีไฟ

ลิฟท์ดับเพลิง

3.6 การป้องกันอัคคีภัย (ต่อ)	<p>- ท่อรับน้ำดับเพลิงนอกอาคาร 2 หัวมีขนาด 4"x2 1/2"x21/2" แบ่งออกเป็น 2 ส่วนคือสำหรับ รับน้ำจากการดับเพลิงอัตโนมัติระบบดับเพลิงภายในอาคาร ตั้งบริเวณด้านหน้าโครงการ</p> <p>- จัดให้มีถังเก็บน้ำสำรองดับเพลิงใต้ดินมีปริมาตร 140 ลูกบาศก์เมตร สามารถเป็นน้ำสำรองเพื่อดับเพลิงได้ 77.77 นาที ซึ่งเพียงพอตามข้อกำหนด(ไม่น้อย 30 นาที)</p> <p>- ติดตั้งเครื่องดับเพลิงแบบมีมือถือเป็นเครื่องดับเพลิงเคมี ชนิดผงเคมีแห้งขนาดความจุ 4.5 กิโลกรัมติดตั้งทุกตรังค์มีไม่เกิน 45 เมตรและบริเวณที่เสี่ยงต่อการเกิดอัคคีภัยโดยติดตั้งไว้รวมกับตู้สายฉีดน้ำดับเพลิงทุกตู้</p> <p>- ระบบสปริงเกอร์รับน้ำจากเครื่องสูบน้ำดับเพลิงชนิดขับเคลื่อนด้วยเครื่องยนต์ดีเซลและแบ่งการใช้งานครอบคลุมเป็นโซนโดยแต่ละโซนจะมีพื้นที่ที่ครอบคลุมโซนละไม่เกิน 4,800 ตารางเมตรแรงดันที่หัวสปริงเกอร์แต่ละจุดจะมีแรงดันในช่วง 2 ถึง 6 บาร์</p> <p>- บันไดหนีไฟจำนวน 4 แห่งมีความสูงจากชั้นดาดฟ้าถึงพื้นดิน 9.95 เมตรโดยอยู่ห่างกันไม่เกิน 60 เมตรและมีความกว้างของขั้นบันไดตามที่กฎหมายกำหนด สำหรับชั้นล่างผู้อพยพหนีไฟสามารถออกสู่ภายนอกอาคารได้โดยตรงสำหรับการหนีไฟจากชั้นล่างถึงชั้น 30 จะใช้บันไดหนีไฟ ST 1 FST 1 และ FST2 เป็นทางหลักในการหนีไฟลงสู่ชั้นล่างซึ่งออกสู่ภายนอกอาคารไปรวมกันที่จุดรวมพลได้โดยตรงและบันไดหนีไฟ FST 3 สำหรับหนีไฟทางอากาศ</p>	<p>✓</p> <p>- โครงการจัดให้มี ท่อรับน้ำดับเพลิงนอกอาคาร 2 หัว ตามที่กำหนด</p> <p>✓</p> <p>- โครงการจัดให้มี ถังเก็บน้ำสำรองดับเพลิงใต้ดิน</p> <p>✓</p> <p>- โครงการมีการติดตั้งเครื่องดับเพลิงแบบมีมือถือเป็นเครื่องดับเพลิงเคมีไว้ตู้ FHC ทุกตู้</p> <p>✓</p> <p>- โครงการจัดให้มีระบบสปริงเกอร์ กระจายทั่วอาคาร</p> <p>✓</p> <p>- โครงการจัดให้มีบันไดหนีไฟ ด้วยคอนกรีตเสริมเหล็ก จำนวน 4 แห่งตามที่กำหนด</p>

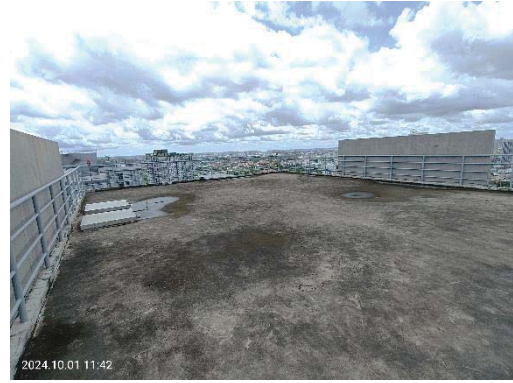
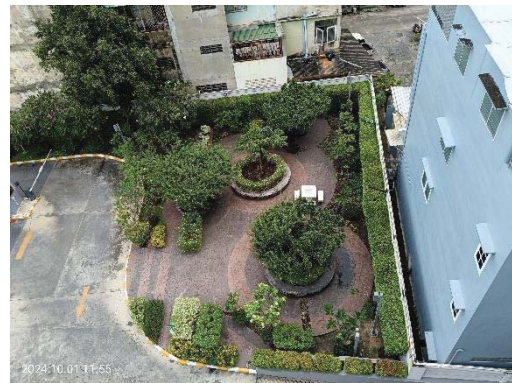
ภาพที่ 2-14 (ต่อ) ระบบป้องกันและเตือนอัคคีภัย

บันไดหนีไฟ ST1

บันได FST4 สำหรับหนีไปยังพื้นที่หนีภัยทางอากาศ

พื้นที่หนีไฟทางอากาศ

จุดรวมพลภายในโครงการ

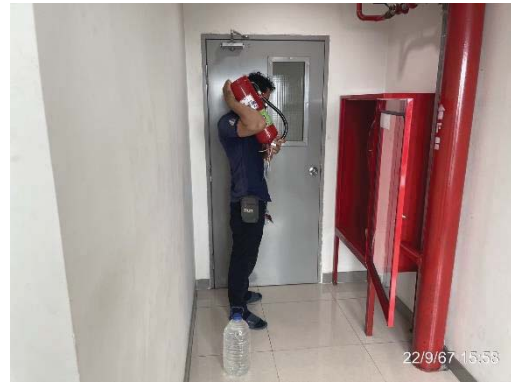
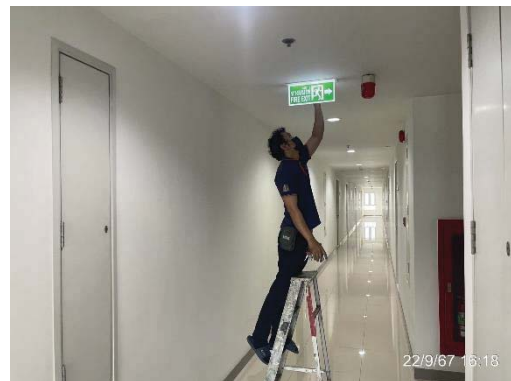
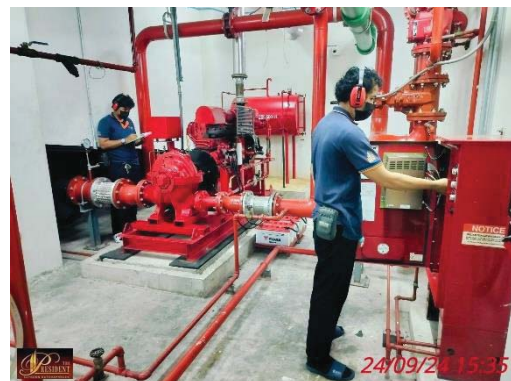
ภาพที่ 2-14(ต่อ) ระบบป้องกันและเตือนอัคคีภัย

ตรวจสอบเครื่องจรวจจับควัน

ตรวจสอบถังเคมีดับเพลิง

ตรวจสอบสายยางดับเพลิง

ตรวจสอบป้ายบอกทางหนีไฟ

ตรวจสอบไฟฉุกเฉิน

ตรวจสอบปั้มน้ำดับเพลิง

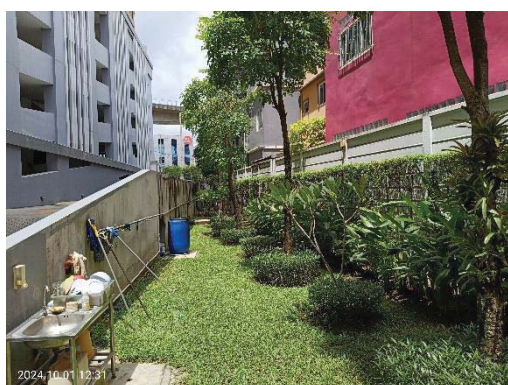
รั้วที่บความสูง 3 เมตรด้านทิศตะวันออก

5) ความเป็นส่วนตัว	- จัดให้มีรั้วที่มีความสูง 3 เมตรตลอดแนวเขตที่ดินทางด้านทิศ ตะวันออก - จัดให้มีกำแพงต้นไม้สูง 2 เมตรบริเวณเฉลี่ยสรวายน้ำและห้องพัก อาศัยในชั้น 6 (ชั้นสรวายน้ำ)	✓	-	ภาพที่ 2-23 รั้วกันเพื่อ ความเป็นส่วนตัว
