รายงานผลการปฏิบัติตาม
มาตรการป้องกันและแก้ไขผลกระทบสิ่งแวดล้อม
และมาตรการติดตามตรวจสอบคุณภาพสิ่งแวดล้อม
ระยะดำเนินการ

โรงแรมอันดารา รีสอร์ท เรสซิเดนซ์
เจ้าของ : บริษัท อันดามันดารา เรสซิเดนซ์ จำกัด
และ บริษัท เกรทกมล จำกัด

ประจำเดือนกรกฎาคม - ธันวาคม พ.ศ. 2567

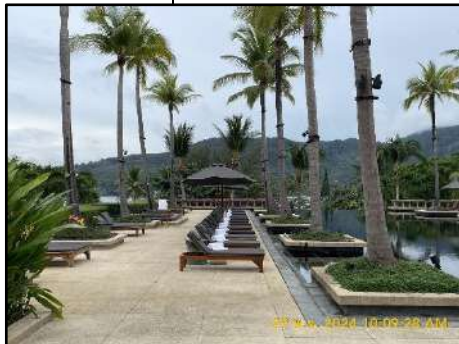
องค์ประกอบสิ่งแวดล้อม / ผลกระทบต่อสิ่งแวดล้อม	มาตรการป้องกันและแก้ไขผลกระทบสิ่งแวดล้อม	การปฏิบัติตามมาตรการป้องกันและแก้ไขผลกระทบสิ่งแวดล้อม	ปัญหา อุปสรรคและข้อเสนอแนะ
ที่ตั้งอาคารของโครงการนั้น ได้มีการเว้นระยะห่างโดยรอบอาคารกับแนวเขตที่ดิน ซึ่งจะทำให้มีพื้นที่ว่างที่จะให้อากาศเคลื่อนที่ได้ได้อย่างสะดวก จึงให้อากาศสามารถถ่ายเทได้ตลอดเวลา

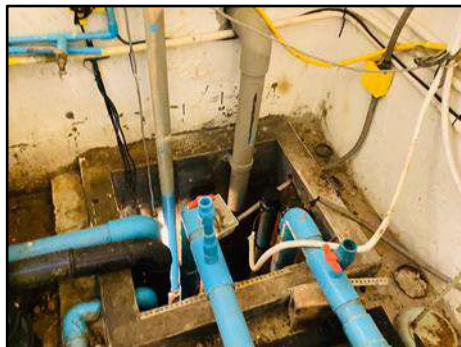
3.1 การใช้น้ำ ใน ระยะ ดำ เนิน การ โครงการมีการใช้น้ำจากบ่อบาดาล เป็นแหล่งน้ำหลัก โดยจะถูกปล่อย ลงไปเก็บไว้ในถังเก็บน้ำ ก่อนจะ ปล่อยเข้าสู่ส่วนต่างๆ ของอาคาร ต่อไป ซึ่งจะสามารถสำรองน้ำไว้ได้ หากน้ำจากบ่อบาดาลมีไม่เพียงพอ ซึ่งจะทำให้มีเวลาเพียงพอที่จะหา น้ำสำรองจากแหล่งน้ำอื่นมา ทดแทนได้ ทั้งนี้การใช้น้ำของ โครงการ เป็นบ่อบาดาลที่ขุดขึ้น ภายในโครงการ ตั้งแต่โครงการ ก่อสร้างเป็นบ้านพักอาศัย โดยการ	1. ต้องดูแลปริมาณน้ำในถังเก็บน้ำอย่าสม่ำเสมอ และมีการ เตรียมจัดหาแหล่งน้ำสำรอง เช่น ชื้อน้ำจากเอกชน รongรับ น้ำฝนไว้ใช้ เป็นต้น	ปฏิบัติตามมาตรการ โครงการดูแลปริมาณน้ำในถังเก็บน้ำ อย่าสม่ำเสมอ และมีการเตรียมจัดหาแหล่งน้ำสำรอง มี เจ้าหน้าที่แผนกวิศวกรรมเป็นผู้รับผิดชอบ

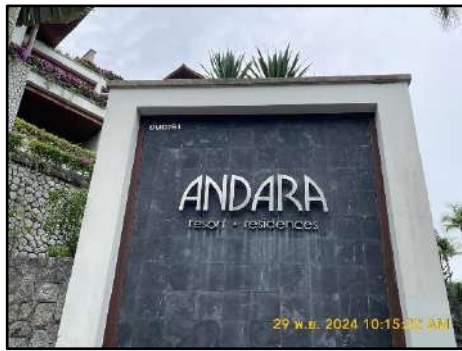
9. ด้านช่างห้องควบคุมระบบไฟฟ้า จะต้องมีการติดป้ายเตือนอันตรายผู้ที่ผ่านไป-มา	ปฏิบัติตามมาตรการ ด้านช่างห้องควบคุมระบบไฟฟ้า จะต้องมีการติดป้ายเตือนอันตรายผู้ที่ผ่านไป-มา	ไม่มีปัญหาและอุปสรรค
<p>3.6 การคมนาคม</p> <p>การคมนาคมเข้าสู่พื้นที่โครงการสามารถเดินทางโดยใช้ถนนทางหลวงแผ่นดินหมายเลข 4233 เป็นเส้นทางหลักแล้วแยกเข้าสู่ถนนลาอี-นาคาเล ทั้งนี้ ในช่วงที่รถเข้า-ออกจากถนนลาอี-นาคาเล นั้น จะมีความเสี่ยงในการเกิดอุบัติเหตุได้มาก เนื่องจากถนนด้านหน้าโครงการมีลักษณะค่อนข้างแคบ มีความเสี่ยงที่จะ</p>	<p>1. จัดให้มีป้ายชื่อโครงการ ป้ายแสดงทางเข้า-ออก ป้ายแสดงพื้นที่จอดรถ เพื่อให้ผู้ที่เข้าในโครงการสามารถเห็นได้ และมีความเข้าใจตรงกัน</p>	<p>ปฏิบัติตามมาตรการ โครงการมีป้ายชื่อโครงการ ป้ายแสดงทางเข้า-ออก ป้ายแสดงพื้นที่จอดรถ เพื่อให้ผู้ที่เข้าในโครงการสามารถเห็นได้ และมีความเข้าใจตรงกัน</p>

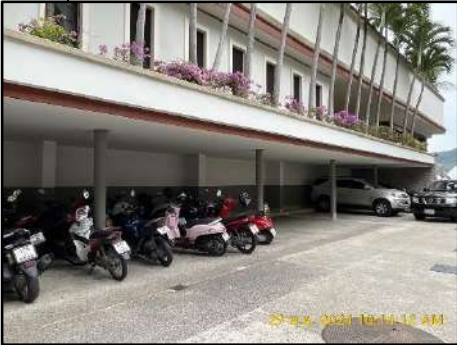
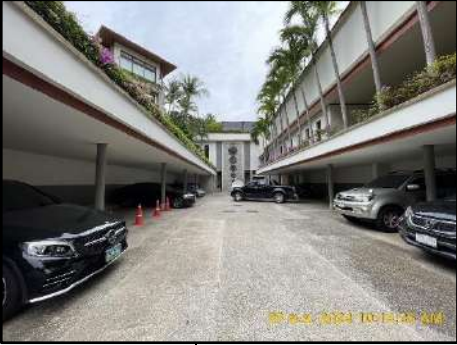
องค์ประกอบสิ่งแวดล้อม / ผลกระทบต่อสิ่งแวดล้อม	มาตรการป้องกันและแก้ไขผลกระทบสิ่งแวดล้อม	การปฏิบัติตามมาตรการป้องกันและแก้ไขผลกระทบสิ่งแวดล้อม	ปัญหา อุปสรรคและข้อเสนอแนะ
ก่อให้เกิดอุบัติเหตุได้ นอกจากนี้ ในการเข้า-ออกบริเวณถนนทางหลวงแผ่นดินหมายเลข 4233 ซึ่งมาจากพื้นที่โครงการนั้น จะมีความเสี่ยงที่จะก่อให้เกิดอุบัติเหตุได้ โดยเฉพาะในกรณีที่มีการเลี้ยวตัดกระแสจราจร ขึ้นไปสู่ทางไปตำบลป่าตอง จะทำให้รถที่ลงเนินมาจากพื้นที่ตำบลป่าตอง ไม่สามารถเบรกได้ทัน และเกิดอุบัติเหตุขึ้นได้	2. ดูแลสภาพพื้นที่จราจรและทางเข้าไม่ให้มีสิ่งกีดขวางทางจราจร และมีสภาพดีอยู่เสมอ	ปฏิบัติตามมาตรการ โครงการดูแลสภาพพื้นที่จราจรและทางเข้าไม่ให้มีสิ่งกีดขวางทางจราจร และมีสภาพดีอยู่เสมอ

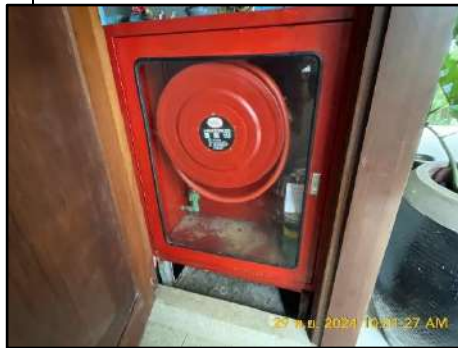
4. คุณค่าต่อคุณภาพชีวิต			
4.1 การป้องกันอัคคีภัย <p>ในระยะดำเนินโครงการจะมีการติดตั้งระบบสัญญาณเตือนภัยและระบบดับเพลิง เพื่อให้สามารถแจ้งเหตุในขั้นต้น และสามารถใช้อุปกรณ์ดับเพลิงใช้ดับเพลิงในขั้นต้นได้ ซึ่งการติดตั้งระบบป้องกันอัคคีภัยของโครงการดังกล่าว คาดว่าจะช่วยลดระดับความรุนแรงและสามารถแก้ปัญหาในเบื้องต้นที่อาจจะเกิดขึ้นได้ ทำให้สามารถใช้ดับเพลิงได้ทันทั่วทั้งพื้นที่ ทั้งนี้</p>	<p>1. ตรวจสอบและดูแลระบบป้องกันอัคคีภัยต่างๆ ภายในโครงการ ให้มีสภาพพร้อมจะใช้งานอยู่เสมอ อย่างน้อยเดือนละ 1 ครั้ง และทำการซ่อมแซมทันทีเมื่อเกิดการชำรุด</p>	<p>ปฏิบัติตามมาตรการ เจ้าหน้าที่แผนกวิศวกรรมตรวจสอบและดูแลระบบป้องกันอัคคีภัย ให้มีสภาพพร้อมจะใช้งานอยู่เสมอ อย่างน้อยเดือนละ 1 ครั้ง ดังเอกสารภาคผนวก ณ</p>

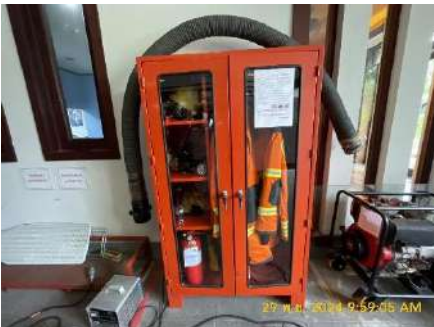
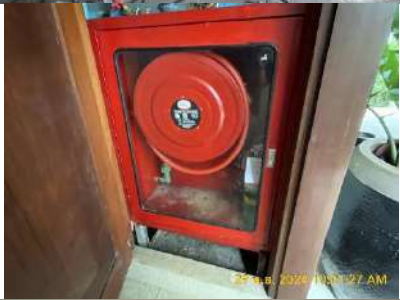
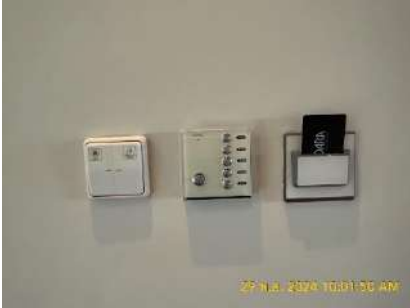
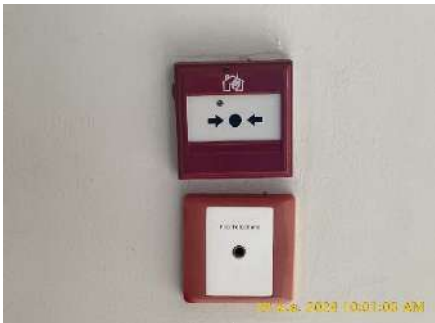
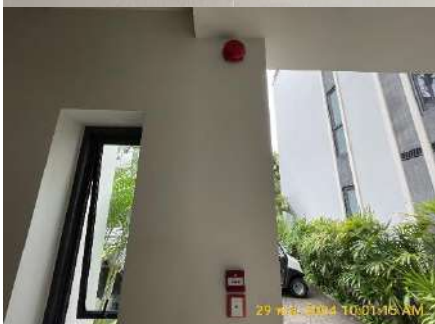
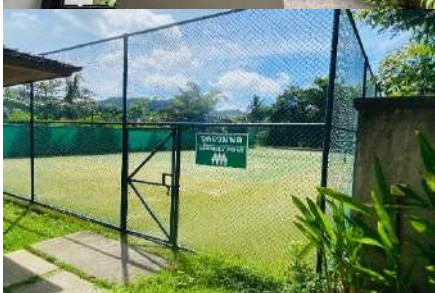
องค์ประกอบสิ่งแวดล้อม / ผลกระทบต่อสิ่งแวดล้อม	มาตรการป้องกันและแก้ไขผลกระทบสิ่งแวดล้อม	การปฏิบัติตามมาตรการป้องกันและแก้ไขผลกระทบสิ่งแวดล้อม	ปัญหา อุปสรรคและข้อเสนอแนะ
<p>หากเกิดเหตุเพลิงไหม้ขึ้น คาดว่าจะก่อให้เกิดผลกระทบต่อพื้นที่ชุมชนใกล้เคียงได้ โดยเฉพาะบ้านพักอาศัยซึ่งอยู่บริเวณด้านหน้าโครงการ ซึ่งอาจได้รับอันตรายในเรื่องฝุ่น คิว้นที่เกิดขึ้นได้ ประกอบกับพื้นที่โครงการตั้งอยู่บนพื้นที่สูงซึ่งทำให้มีแนวปะทะของลมได้มาก ทำให้ฝุ่นควันสามารถฟุ้งกระจายไปได้ไกลกว่าระดับปกติ</p>	<p>2. แสดงป้ายตำแหน่งของระบบป้องกันอัคคีภัย ภายในโครงการให้เห็นได้อย่างชัดเจน</p>

<p>ปฏิบัติตามมาตรการ โครงการแสดงป้ายตำแหน่งของระบบป้องกันอัคคีภัย ภายในโครงการให้เห็นได้อย่างชัดเจน</p>

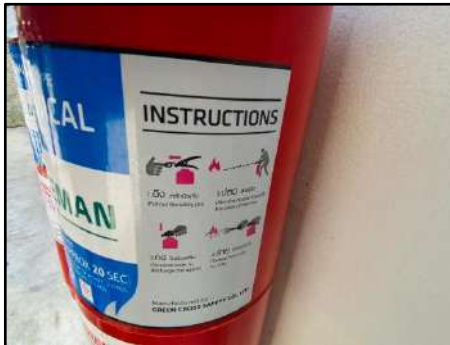
8. การติดตั้งถังดับเพลิง จะต้องหันด้านที่มีวิธีการใช้ออกมาให้เห็นได้อย่างชัดเจน	ปฏิบัติตามมาตรการ โครงการติดตั้งถังดับเพลิง จะต้องหันด้านที่มีวิธีการใช้ออกมาให้เห็นได้อย่างชัดเจน
