ผลการปฏิบัติตามมาตรการป้องกันและ  
แก้ไขผลกระทบสิ่งแวดล้อม

### ผลการปฏิบัติตามมาตรการป้องกันและแก้ไขผลกระทบสิ่งแวดล้อม

**ตารางที่ 2.2-1 มาตรการป้องกันและแก้ไขผลกระทบสิ่งแวดล้อม โครงการ THE PRESIDENT PHETKASEM – BANGKHAЕ (ระยะดำเนินการ)**

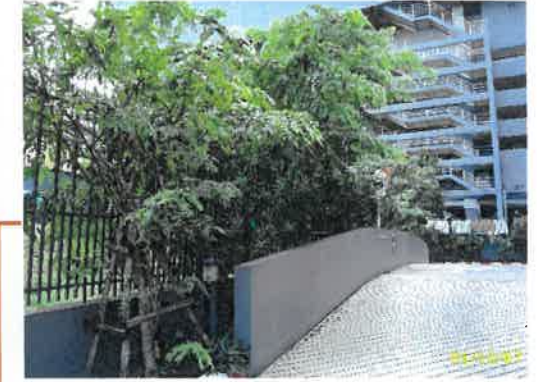
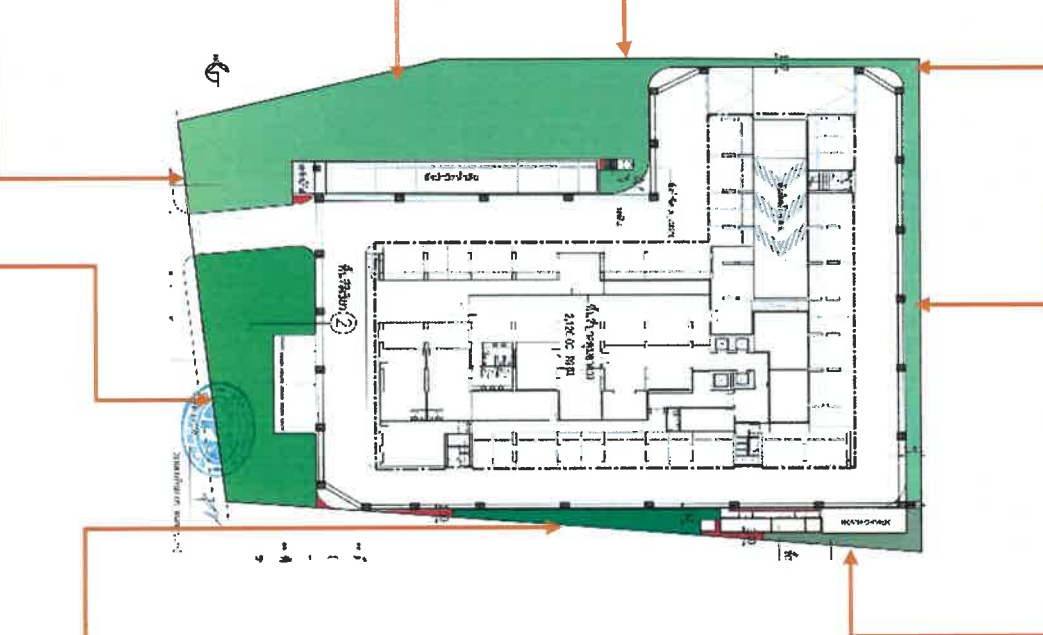
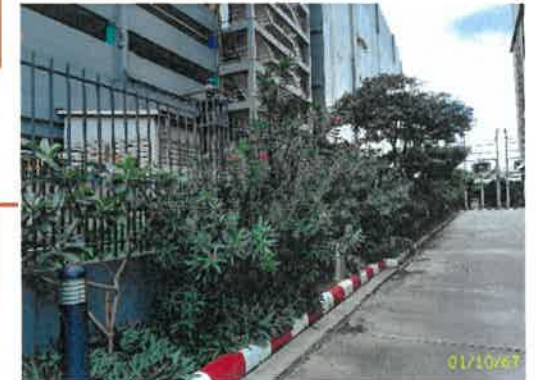
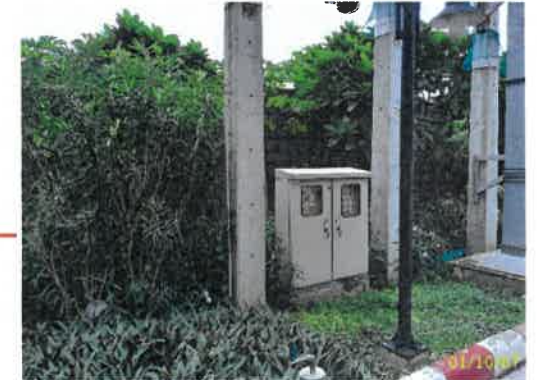
ชั้นที่ 1  
ภาพที่ 2.2-1 พื้นที่สีเขียว

1. ทรัพยากรสิ่งแวดล้อมทางกายภาพ					
1.1 ลักษณะภูมิประเทศ	1) จัดให้มีพื้นที่สีเขียวภายในโครงการรวม 2,161.09 ตร.ม. คิดเป็นอัตรา 1.03 ตร.ม./คน (ผู้พักอาศัยและพนักงานโครงการสูงสุด 2,095 คน) โดยกำหนดให้  - กำหนดให้มีพื้นที่สีเขียวชั้นล่าง 1,446.0 ตร.ม.คิดเป็นร้อยละ 54.67 ของพื้นที่สีเขียวทั้งหมดที่โครงการต้องจัดให้มีตาม เกณฑ์ (>ร้อยละ 50)  - กำหนดให้มีพื้นที่สีเขียวยั่งยืน 928.35 ตร.ม. คิดเป็นร้อยละ 64.20 ของพื้นที่ สีเขียว ชั้นล่างที่โครงการต้องจัดให้มีตามเกณฑ์ (> ร้อยละ 50) และคิดเป็นร้อยละ 54.67 ของพื้นที่ว่างที่โครงการต้องจัดให้มีตามพระราชบัญญัติควบคุมอาคาร พ.ศ.2522 (> ร้อยละ 50)	✓	- พื้นที่สีเขียวของโครงการ อยู่บริเวณชั้น 1, ชั้น 5 และดาดฟ้า มีการปลูกต้นไม้ ชนิดไม้ยืนต้น ไม้พุ่ม และพืชคลุมดิน	-	ภาพที่ 2.2-1 พื้นที่สีเขียว

2) กำหนดให้ปลูกต้นไม้บริเวณชั้นล่างของอาคารโครงการ เพื่อให้เกิดความร่มรื่นและช่วยลดความร้อน รวมทั้งดูดซับก๊าซคาร์บอนไดออกไซด์ เพื่อช่วยลดมลสารที่เกิดจากรถยนต์ของโครงการ	✓	- พื้นที่สีเขียวของโครงการ อยู่บริเวณชั้น 1, ชั้น 5 และดาดฟ้า มีการปลูกต้นไม้ ชนิดไม้ยืนต้น ไม้พุ่ม และพืชคลุมดิน	-	ภาพที่ 2.2-1 พื้นที่สีเขียว

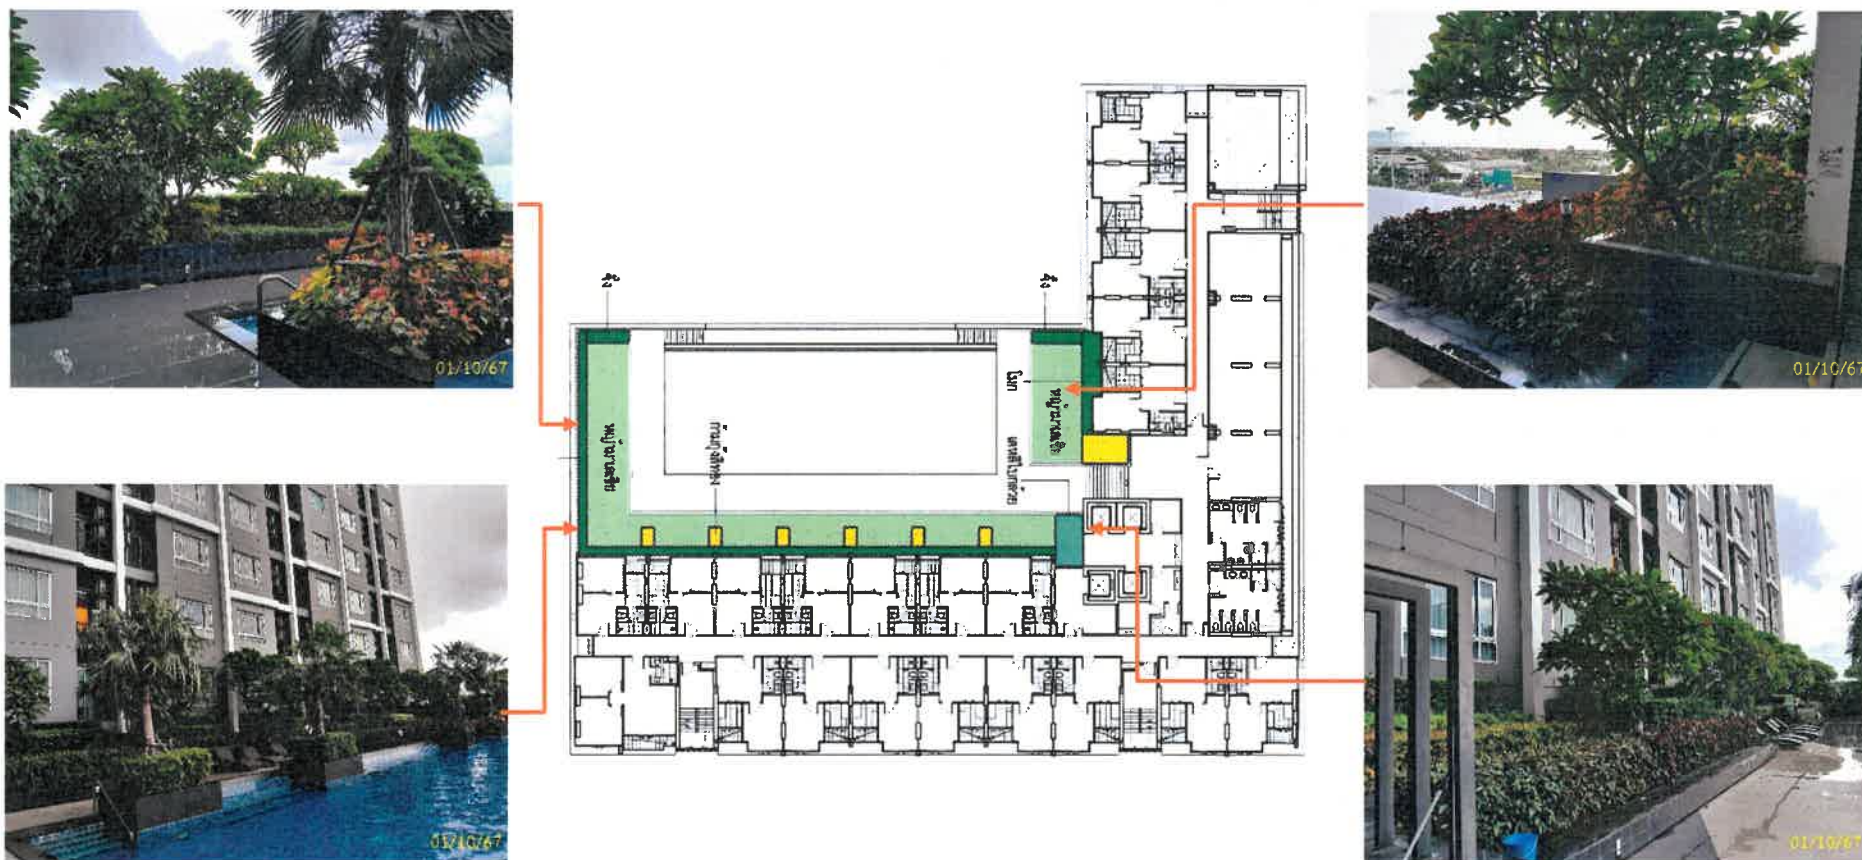
ภาพที่ 2.2-1 (ต่อ) พื้นที่สีเขียว

ชั้นที่ 5

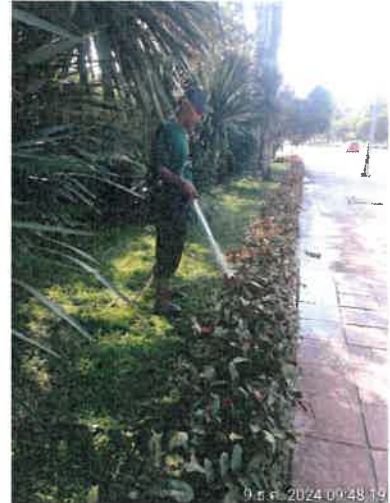
2) จัดให้มีการดูแลรักษาพื้นที่จัดภูมิทัศน์ภายในโครงการให้มีความสวยงามและเป็นระเบียบ	✓	- นิติบุคคลอาคารชุดฯ ได้จ้างบริษัท ภูมิพัฒน์ดินทอง แอนด์ เซอร์วิส จำกัด ในการดูแลต้นไม้ภายในโครงการให้อยู่ในสภาพดี และสวยงาม	-	ภาพที่ 2.2-2 พนักงานดูแลต้นไม้ ภาคผนวก ค-1 แผนการดูแลต้นไม้

1.2 คุณภาพอากาศ (ต่อ)	3) ดูแลรักษาด้านไม้หรือพื้นที่สีเขียวภายในพื้นที่โครงการให้อยู่ในสภาพดีอยู่เสมอและในกรณีที่ดินไม้ตายให้ปลูกทดแทนโดยทันที	✓ - นิติบุคคลอาคารชุดฯ ได้จ้างบริษัท ภูมิพัฒน์ดินทอง แอนด์ เซอร์วิส จำกัด ในการดูแลต้นไม้ภายในโครงการให้อยู่ในสภาพดี และสวยงาม	-	ภาพที่ 2.2-2 พนักงานดูแลต้นไม้ ภาคผนวก ค-1 แผนการดูแลต้นไม้

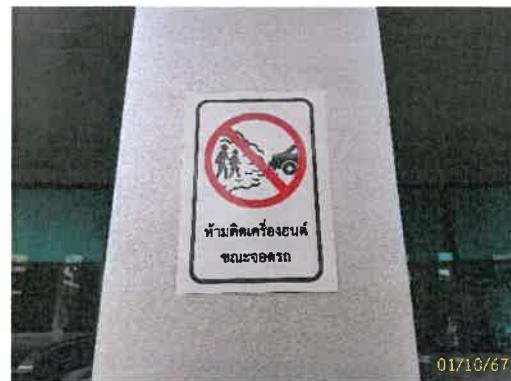
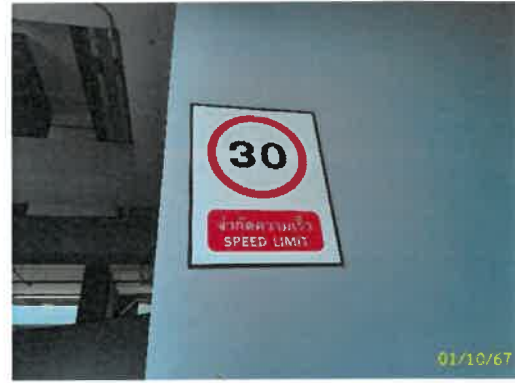
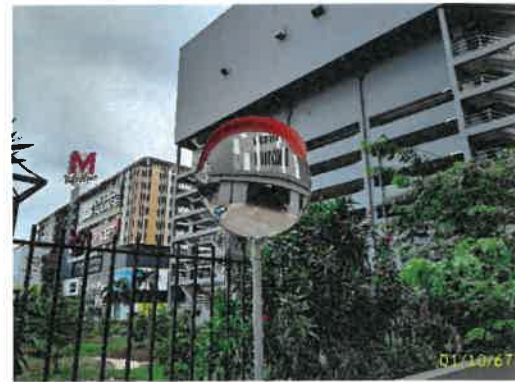
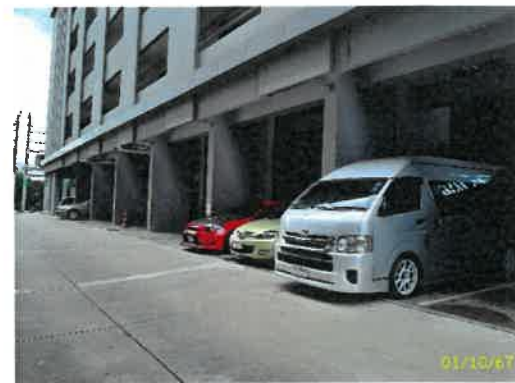
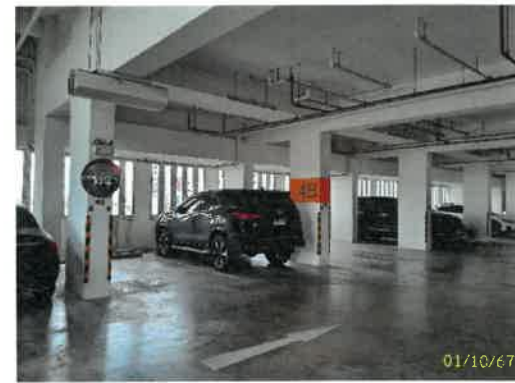
1.2 คุณภาพอากาศ	1) ติดตั้งป้ายเตือน “ห้ามติดเครื่องขณะจอดรถ” ในพื้นที่จอดรถของอาคารและกำชับให้เจ้าหน้าที่ควบคุมดูแลอย่างเคร่งครัด	✓	- บริเวณที่จอดรถของโครงการมีการติดตั้งป้ายห้ามติดเครื่องยนต์ทิ้งไว้ที่สามารถสังเกตเห็นอย่างชัดเจน	-	ภาพที่ 2.2-3 สัญลักษณ์และป้ายจราจรในโครงการ

1.3 เสียง	1) กำหนดให้มีสันชะลอความเร็ว บริเวณทางเดินรถชั้นล่างเพื่อจำกัดความเร็วของรถยนต์ภายในโครงการ และช่วยลดระดับเสียงที่เกิดจากการเดินรถ	✗ - โครงการไม่มีการติดตั้งสันชะลอความเร็ว บริเวณทางเดินรถชั้นล่าง แต่โครงการมีป้ายจำกัดความเร็วติดไว้บริเวณที่จอดรถและถนนภายในโครงการ	ตารางที่ 4-2	ภาพที่ 2.2-3 สัญลักษณ์และป้ายจราจรในโครงการ

ห้ามติดเครื่องยนต์ทิ้งไว้ บริเวณที่จอดรถ

ห้ามติดเครื่องยนต์ทิ้งไว้ บริเวณถนน

ป้ายจำกัดความเร็ว บริเวณที่จอดรถ

ป้ายจำกัดความเร็ว บริเวณถนน

กระงกนูน บริเวณที่จอดรถ

กระงกนูน บริเวณถนน

ที่จอดรถผู้พักอาศัยชั้นที่ 1

ที่จอดรถผู้พักอาศัยชั้น 2 - 4M

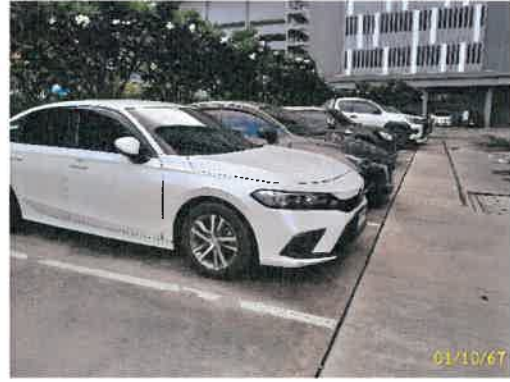
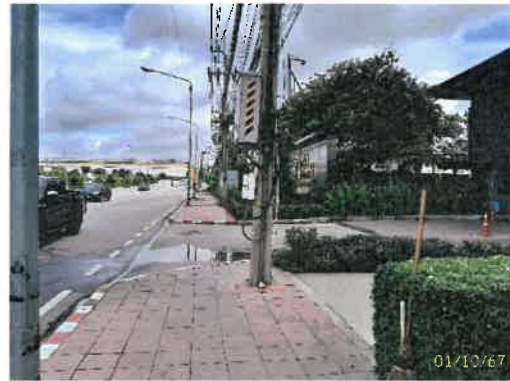
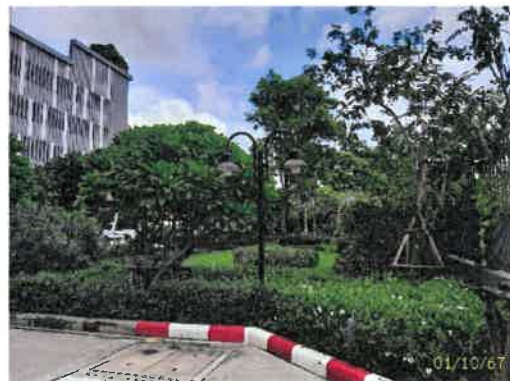
ภาพที่ 2.2-3 (ต่อ) สัญลักษณ์และป้ายจราจรในโครงการ

5) ปรับแนวขอบของถนนทางเข้า-ออกโครงการให้เป็นมุมป้านมากขึ้น เพื่อรองรับรถที่มีของรถที่จะเลี้ยวเข้า-ออกโครงการ จะทำให้ผู้ขับขี่รถยนต์เข้า-ออกโครงการ ขับขี่ได้สะดวกยิ่งขึ้น	✓ - โครงการได้มีการออกแบบถนนทางเข้า-ออกโครงการให้เป็นมุมป้านเพื่อรองรับรถที่มีของรถที่จะเลี้ยวเข้า-ออกโครงการ	-	ภาพที่ 2.2-3 สัญลักษณ์และป้ายจราจรในโครงการ

ที่จอดรถผู้มาติดต่อ

ทางเข้า-ออกโครงการ

รัศมีโค้งทางเข้า-ออกโครงการ

เส้นแบ่งจราจร

ทาสีขอบถนน

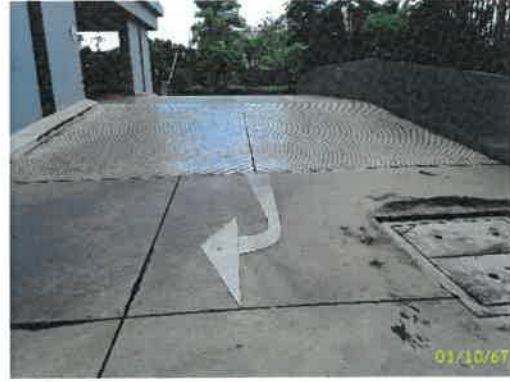
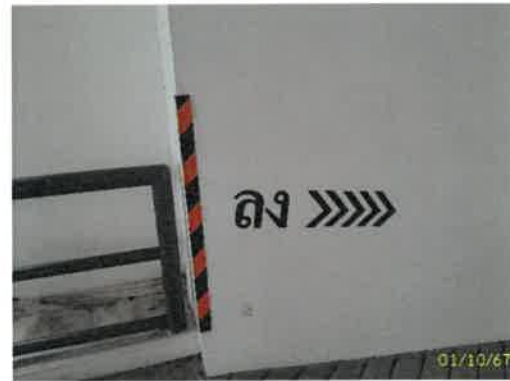
ภาพที่ 2.2-3 (ต่อ) สัญลักษณ์และป้ายจราจรในโครงการ

3.2 การจราจร (ต่อ)	2) บนพื้นถนนโครงการเส้นแบ่งทิศทางจราจรลูกศรแสดงทิศทางการสัญจรที่พื้นถนน รวมถึงทาสีคั่นขอบทางของถนนภายในโครงการให้ชัดเจน เพื่ออำนวยความสะดวกในการขับขี่ให้แก่ผู้ใช้รถยนต์ของโครงการ	✓ - บนถนนของโครงการมีการตีเส้นแบ่งทิศทางจราจร รวมทั้งทาสีขอบถนน เพื่ออำนวยความสะดวกในการขับขี่รถ และบริเวณหัวมุมถนนมีการติดตั้งกระจกโค้งนูน	-	ภาพที่ 2.2-3 สัญลักษณ์และป้ายจราจรในโครงการ

สัญลักษณ์จราจรบนพื้นทาง

ป้ายบอกทาง

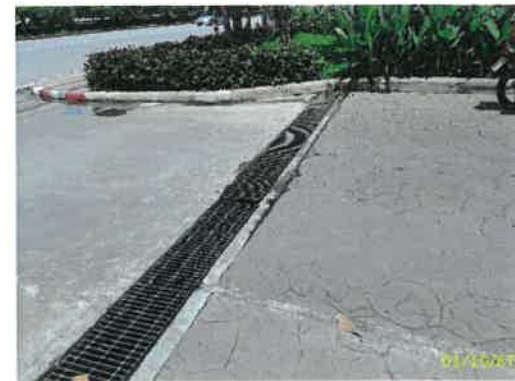
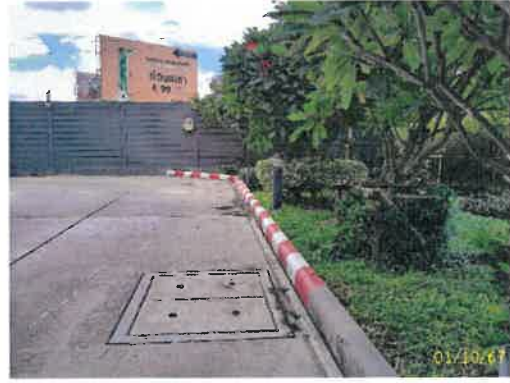
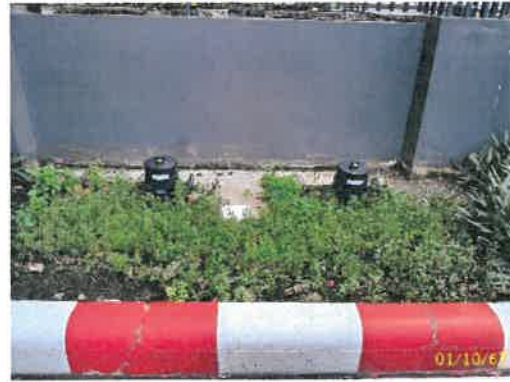
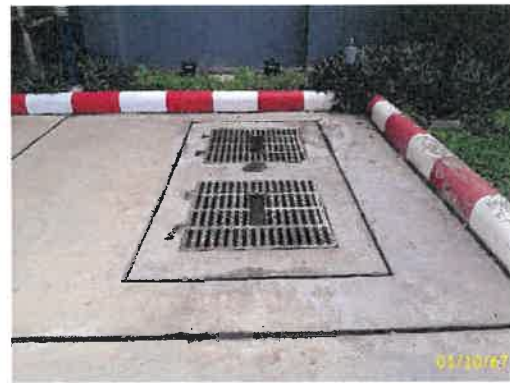
2) ติดตั้งตะแกรงดักมูลฝอยที่บ่อพักน้ำสุดท้ายก่อนระบายออกนอกโครงการ เพื่อดักเศษสิ่งสกปรกที่อาจติดมากับน้ำทิ้ง	✓ - โครงการมีการติดตั้งตะแกรงดักมูลฝอยที่บ่อพักน้ำสุดท้ายก่อนระบายออกนอกโครงการ	-	ภาพที่ 2.2-6 ระบบระบายน้ำโครงการ

ท่อระบายน้ำชั้นดาดฟ้า

รางระบายน้ำ

บ่อพักน้ำ

ประตูระบายน้ำ (Sluice Gate)

ตู้ควบคุมน้ำทิ้งลงคลอง

บ่อสุดท้ายก่อนระบายออกนอกโครงการ

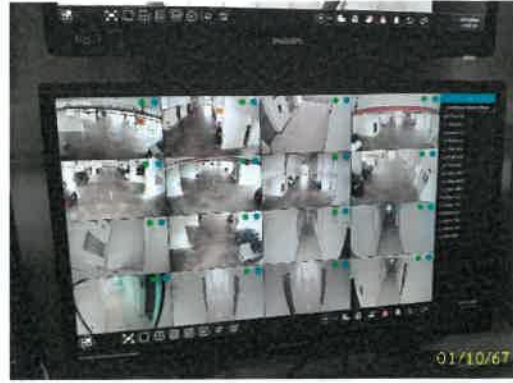
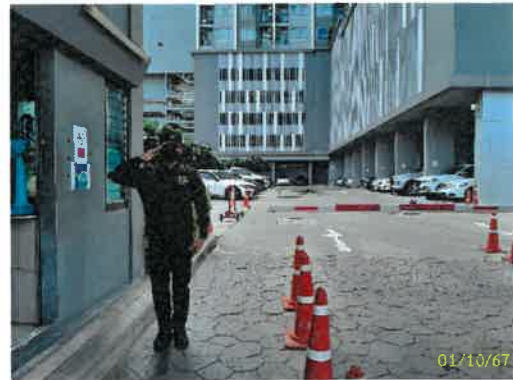
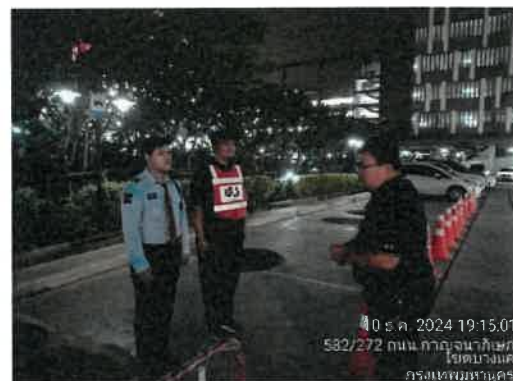
ภาพที่ 2.2-8 (ต่อ) ระบบความปลอดภัย

3) จัดให้มีเจ้าหน้าที่รักษาความปลอดภัยของโครงการยืนประจำทางเข้า-ออกโครงการไว้ ตลอดเวลาเพื่อคอยอำนวยความสะดวกให้แก่ ผู้ใช้รถยนต์ของโครงการ	✓ - นิติบุคคลอาคารชุดฯ มีเจ้าหน้าที่รักษาความปลอดภัยประจำทางเข้า-ออกโครงการตลอดเวลา เพื่อคอยอำนวยความสะดวกผู้พักอาศัยและผู้ที่จะเข้ามาติดต่อ	-	ภาพที่ 2.2-8 ระบบความปลอดภัย

CCTV โถงทางเดิน

CCTV ที่จอดรถ

CCTV ในลิฟต์ และพื้นที่ส่วนกลาง

รปภ.หน้าโครงการ

อบรม รปภ. ก่อนปฏิบัติหน้าที่

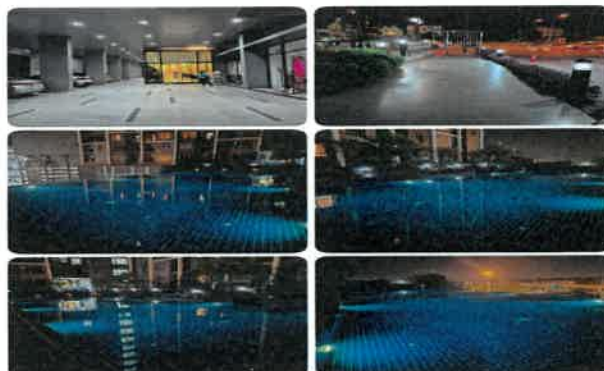
3.2 การจราจร (ต่อ)	9) ติดตั้งไฟส่องสว่างโดยรอบโครงการให้เพียงพอเพื่อป้องกันการเกิดอุบัติเหตุการขับรถในเวลากลางคืน โดยติดตั้งบริเวณทางเดินรถภายในโครงการ และบริเวณทางเข้า-ออกของโครงการ	✓ - โครงการติดตั้งไฟส่องสว่างโดยรอบโครงการ ตลอดจนบริเวณทางเข้า-ออกของโครงการ เพื่อป้องกันการเกิดอุบัติเหตุในเวลากลางคืน	-	ภาพที่ 2.2-9 ไฟฟ้าส่องสว่าง

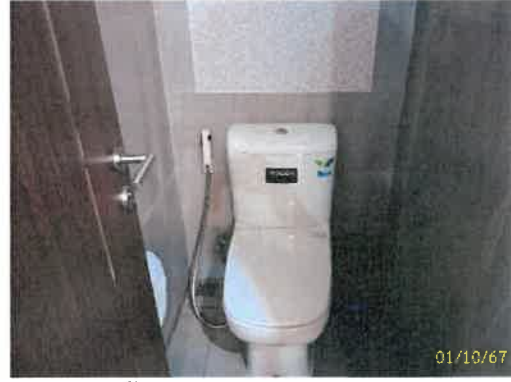
3.3 การใช้น้ำ	1) ในขั้นตอนการออกแบบและจัดหาเครื่องสุขภัณฑ์สำหรับห้องน้ำ/ห้องส้วม ต้องเลือกใช้อุปกรณ์แบบประหยัดน้ำ	✓ - โครงการเลือกใช้สุขภัณฑ์ที่ประหยัดน้ำ เช่น ก๊อกประหยัดน้ำ ชักโครกและหัวฉีดประหยัดน้ำ	-	ภาพที่ 2.2-10 สุขภัณฑ์ประหยัดน้ำ

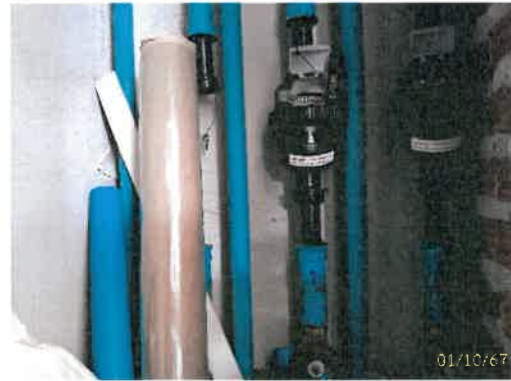
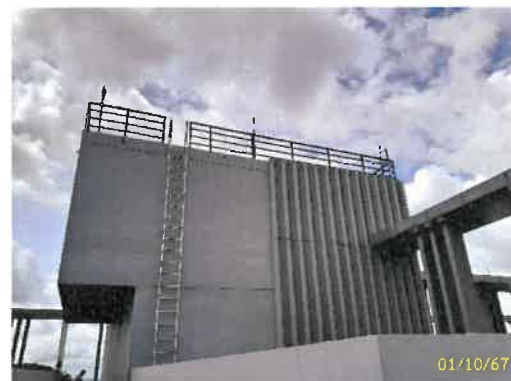
2) กำหนดช่วงเวลาในการปล่อยให้น้ำประปาไหลจากท่อประปาเมนหลักเข้ามาในถังเก็บน้ำสำรองของโครงการเอง ในช่วงเวลา 00.00-04.00 น. และ 13.00-15.00 น. เพื่อหลีกเลี่ยงช่วงเวลาที่มีการใช้น้ำสูงสุด ซึ่งจะลดผลกระทบต่อแรงดันน้ำของชุมชนที่อยู่โดยรอบพื้นที่โครงการ	✓ - นิติบุคคลอาคารชุดฯ รับน้ำจากการประปามาเก็บไว้ที่ชั้นใต้ดินก่อนจะทำการสูบน้ำไปยังผู้พักอาศัย และควบคุมระบบจ่ายน้ำด้วยระดับลูกลอย	-	ภาพที่ 2.2-11 ระบบน้ำใช้

5) กำหนดให้ถังเก็บน้ำมีช่องเปิดเพื่อระบายอากาศทุกถัง	✓ - โครงการได้ออกแบบถังเก็บน้ำให้มีช่องเปิดเพื่อระบายอากาศทุกถัง	-	ภาพที่ 2.2-11 ระบบน้ำใช้
	6) จัดให้มีการล้างทำความสะอาดถังเก็บน้ำสำรองของโครงการทุกถัง ปีละ 1 ครั้ง เพื่อความปลอดภัยและสุขภาพอนามัยที่ดีของผู้พักอาศัย โดยจะสลับกันล้างระหว่างถังเก็บน้ำชั้นใต้ดิน และถังเก็บน้ำชั้นดาดฟ้า เพื่อไม่ให้ส่งผลกระทบต่อการใช้งานของผู้พักอาศัยในโครงการ	✓ - นิติบุคคลอาคารชุดฯ มีเจ้าหน้าที่ทำความสะอาดถังเก็บน้ำสำรอง โดยทำความสะอาดปีละ 1 ครั้ง ล่าสุดทำความสะอาดเมื่อเดือนกุมภาพันธ์ 2567.	-	ภาพที่ 2.2-7 ตรวจสอบระบบสาธารณูปโภค ภาคผนวก ค-4 ตรวจสอบระบบสาธารณูปโภค

มิเตอร์น้ำผู้พักอาศัย

มิเตอร์น้ำร้านค้า

ปั๊ม เพื่อการอุปโภค-บริโภค ชั้นใต้ดิน

ถังสำรองเพื่อการอุปโภค-บริโภค ชั้นใต้ดิน

ปั๊ม และถังสำรองเพื่อการอุปโภค-บริโภค ชั้นดาดฟ้า

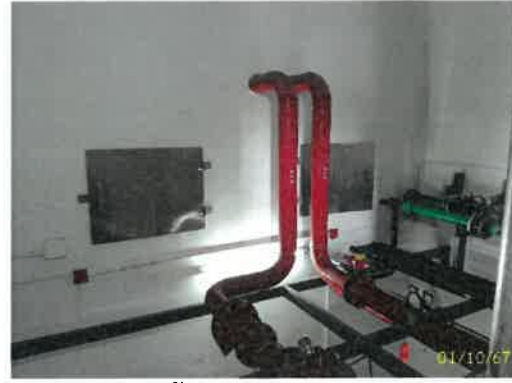
ภาพที่ 2.2-11 (ต่อ) ระบบน้ำใช้

ปั๊ม เก็บน้ำสำรองเพื่อการดับเพลิง

ถังเก็บน้ำสำรองเพื่อการดับเพลิง

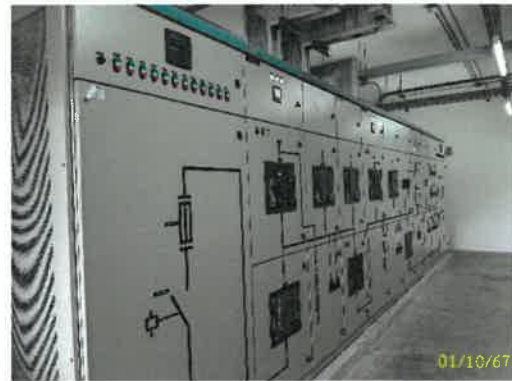
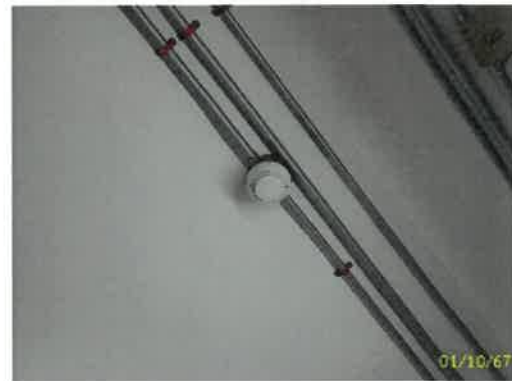
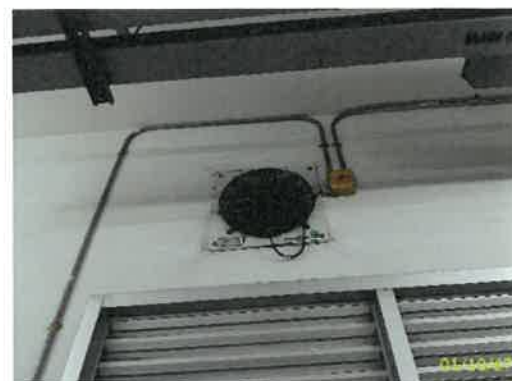
4) กำหนดให้หม้อแปลงไฟฟ้าของการเป็นแบบแปลงไฟฟ้าชนิด Oil Type ขนาด 2,000 KVA จำนวน 2 ชุด ติดตั้งด้านทิศใต้ของโครงการ	✓ - โครงการติดตั้งหม้อแปลงไฟฟ้า ชนิด Oil Type ขนาด 2,000 KVA จำนวน 2 ชุด ซึ่งระบบไฟฟ้าดังกล่าวปัจจุบันมีการทำงานอย่างมีประสิทธิภาพ และมีการบำรุงรักษาระบบและทดสอบระบบเป็นประจำ	-	ภาพที่ 2.2-12 ระบบไฟฟ้า
	มาตรการการใช้แสงสว่างในอาคารอย่างมีประสิทธิภาพ

หม้อแปลงไฟฟ้า

MDB

ไฟฟ้าแสงสว่างฉุกเฉิน

เครื่องตรวจจับควัน

ข้อผู้ติดต่อ และป้ายระวังอันตรายจากไฟฟ้า

พัดลมระบายอากาศ

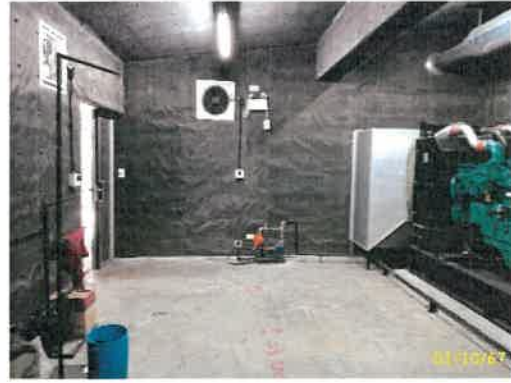
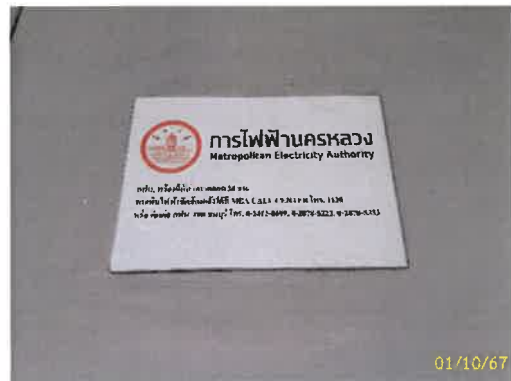
### ระบบไฟฟ้าสำรอง

เครื่องกำเนิดไฟฟ้าสำรอง

ช่องว่างเครื่องกำเนิดไฟฟ้าสำรองกับผนังกันเสียง

ปล่องระบายอากาศ

ชื่อผู้ติดต่อ และป้ายระวางอันตรายจากไฟฟ้า

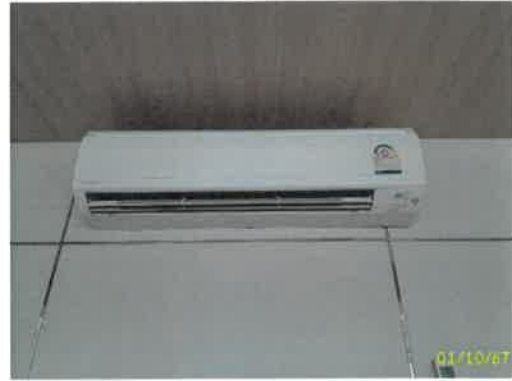
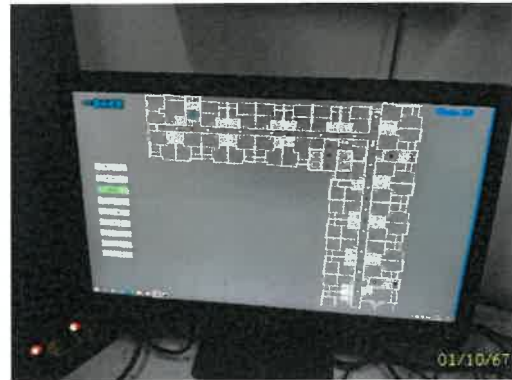
ภาพที่ 2.2-13 (ต่อ) การอนุรักษ์พลังงาน

1) กำหนดให้ใช้หลอดไฟฟ้าชนิดประหยัดไฟแบบ LED ทั้งโครงการ	✓ - นิติบุคคลอาคารชุดฯ มีมาตรการอนุรักษ์โดยเลือกใช้หลอดไฟฟ้าชนิดประหยัดไฟแบบ LED	-	ภาพที่ 2.2-13 การอนุรักษ์พลังงาน

2) เลือกใช้โคมไฟแบบมีแผ่นสะท้อนแสง เพื่อช่วยให้แสงสว่างจากหลอดไฟกระจายได้อย่างเต็มประสิทธิภาพ	✓ - โครงการเลือกใช้โคมไฟแบบมีแผ่นสะท้อนแสงเพื่อช่วยให้แสงสว่างจากหลอดไฟกระจายได้อย่างเต็มประสิทธิภาพ	-	ภาพที่ 2.2-13 การอนุรักษ์พลังงาน
	มาตรการอนุรักษ์พลังงานในส่วนของผู้ประกอบการโครงการ

5) การออกแบบอาคารและระบบปรับอากาศให้เหมาะสม และการเลือกใช้อุปกรณ์/เครื่องใช้ไฟฟ้าต่างๆ เป็นแบบประหยัดไฟ โดยเฉพาะการเลือกเครื่องปรับอากาศที่มีค่าสัมประสิทธิ์ในการทำงาน (COP) หรืออัตราส่วนประสิทธิภาพพลังงาน (EER) สูง และต้องให้สอดคล้องเหมาะสมกับค่าการออกแบบ และลักษณะการใช้งาน	✓ - โครงการออกแบบโครงสร้างอาคารตรงตามมาตรฐานทางวิศวกรรมกฎหมายที่เกี่ยวข้อง รวมไปถึงข้อกำหนดตามมาตรการ และเลือกใช้ อุปกรณ์/ เครื่องใช้ไฟฟ้าต่างๆ เป็นแบบประหยัดไฟ	-	ภาพที่ 2.2-13 การอนุรักษ์พลังงาน

โคมไฟแบบแผ่นสะท้อนแสง

เครื่องปรับอากาศประหยัดพลังงาน

แยกสวิทช์ไฟฟ้าแสงสว่าง

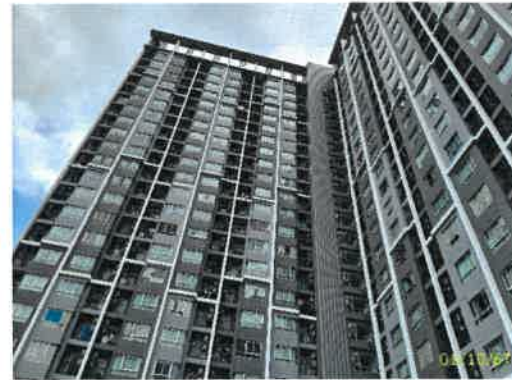
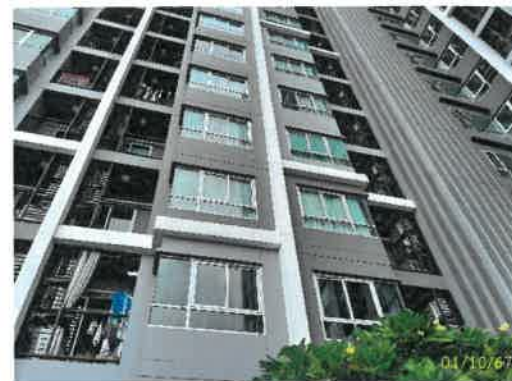
3) การใช้กระจกในท้องฟ้าต่างๆ เพื่อเป็นช่องรับแสงจากธรรมชาติ	✓ - โครงการออกแบบให้ท้องฟ้ามีช่องกระจก เพื่อเป็นช่องรับแสงจากธรรมชาติ	-	ภาพที่ 2.2-14 อาคารภายนอกโครงการ

4) กำหนดการออกแบบอาคารให้แต่ละชั้นมีพื้นที่เปิดโล่งรับแสงสว่างจากภายนอก เพื่อลดการใช้พลังงานไฟฟ้าสำหรับการให้แสงสว่างในอาคาร	✓ - โครงการออกแบบอาคารให้แต่ละชั้นมีพื้นที่เปิดโล่งรับแสงสว่างจากภายนอกได้อย่างทั่วถึง	-	ภาพที่ 2.2-14 อาคารภายนอกโครงการ

โถงสี่ของอาคาร

ห้องพักเป็นกระจก

ทางเดินห้องพักพื้นที่เปิดโล่ง

ราวกันตกระเบียงห้องพัก

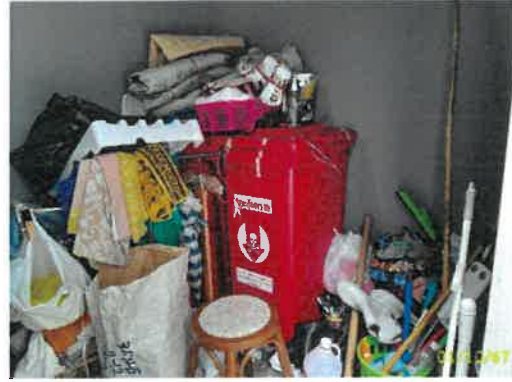
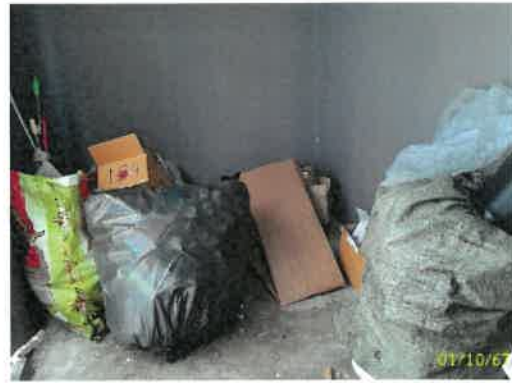
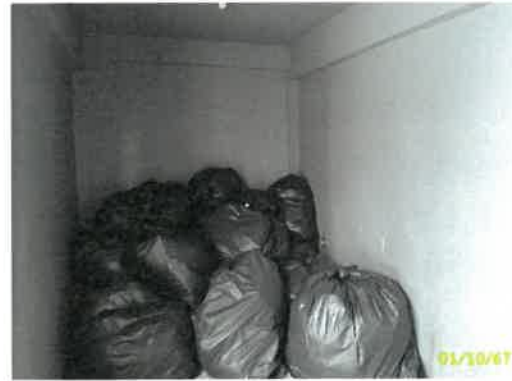
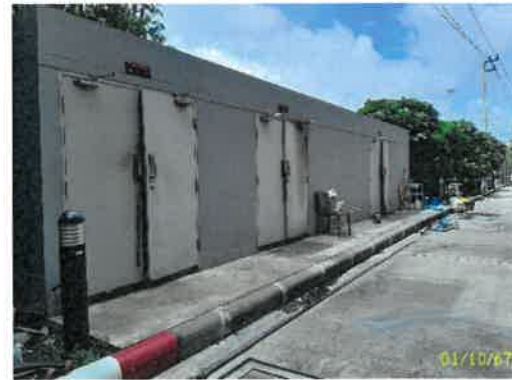
ภาพที่ 2.2-15 (ต่อ) ห้องพัสดุฝอย

3.5 การจัดการมูลฝอยและสิ่งปฏิกูล	1) รมรณศให้มีการคัดแยกประเภทมูลฝอย โดยจัดให้มีถังรองรับมูลฝอยแยกประเภท ภายในห้องพักมูลฝอยชั่วคราวประจำชั้นพักอาศัยที่ตัวถังมีตัวอักษรแสดงประเภทถังรองรับมูลฝอยให้ชัดเจน โดยกำหนดสีของถังรองรับมูลฝอย ดังนี้ <ul style="list-style-type: none"> <li>- ถังรองรับมูลฝอยแห้ง สีฟ้า ภายในมีถุงสีดำรองรับมูลฝอยอีกชั้น</li> <li>- ถังรองรับมูลฝอยเปียก สีเขียว ภายในมีถุงสีดำรองรับมูลฝอยอีกชั้น</li> <li>- ถังรองรับมูลฝอยที่สามารถนำกลับมาใช้ใหม่ สีเหลือง ภายในมีถุงสีดำรองรับมูลฝอยอีกชั้น</li> <li>- ถังรองรับมูลฝอยอันตราย สีแดง ภายในมีถุงสีแดงรองรับมูลฝอยอันตราย</li> </ul>	✓	- โครงการมีห้องพักขยะประจำชั้น โดยมีถังขยะแยกประเภทจำนวน 4 ถัง ซึ่งตัวถังมีตัวอักษรแสดงประเภทถังรองรับมูลฝอยชัดเจน และมีการประชาสัมพันธ์การคัดแยกขยะไว้ที่บอร์ดประชาสัมพันธ์	-	ภาพที่ 2.2-15 ห้องพักมูลฝอย ภาพที่ 2.2-16 บอร์ดประชาสัมพันธ์

2) จัดเตรียมภาชนะรองรับมูลฝอยตั้งไว้บริเวณพื้นที่ส่วนกลาง เช่น โถงทางเดิน โถงลิฟต์ โถงพักคอย เป็นต้น	✓	- โครงการมีภาชนะรองรับมูลฝอยตั้งไว้บริเวณพื้นที่ส่วนกลาง เป็นจุดเพื่อรองรับมูลฝอยตามจุดต่างๆ	-	ภาพที่ 2.2-15 ห้องพักมูลฝอย

ห้องขยะรวมอันตราย

ห้องขยะรวมแห้ง

ห้องขยะรวมเปียก

ก๊อกน้ำห้องขยะรวม

จุดจอดรถขยะ

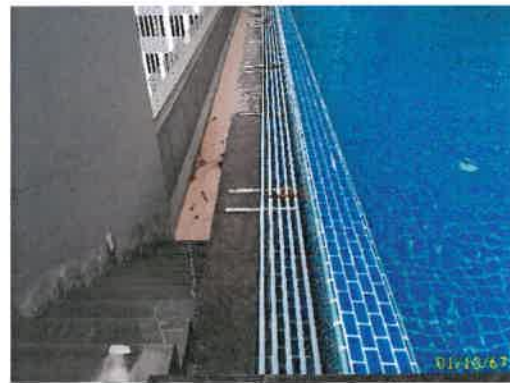
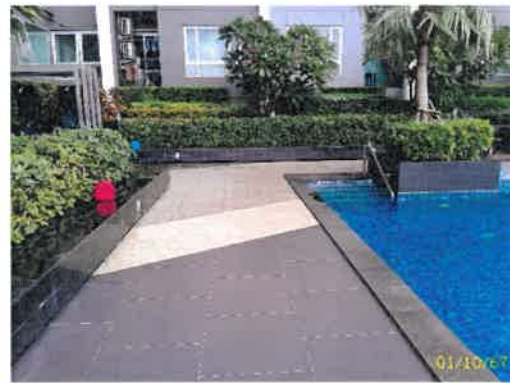
รางระบายน้ำล้นสระว่ายน้ำ

โครงสร้างของสระว่ายน้ำ

ทางเดินรอบสระ

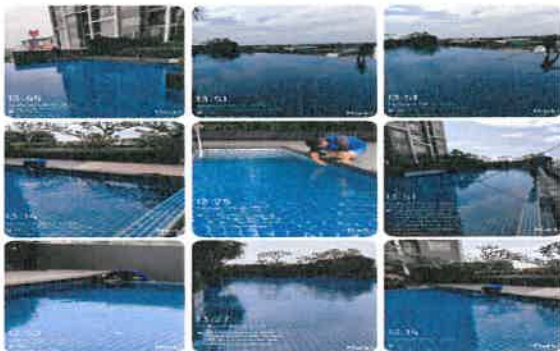
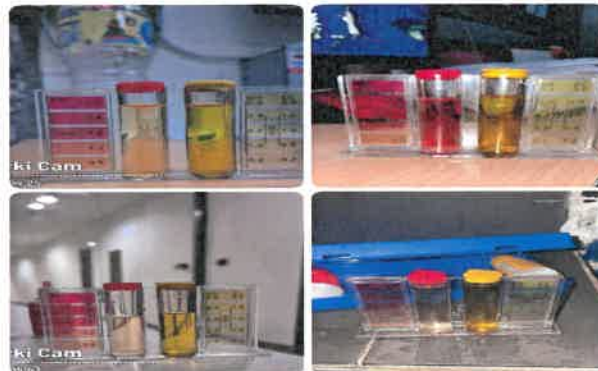
ภาพที่ 2.2-24 ดูแลสระว่ายน้ำ

ล้างสระว่ายน้ำ

ล้างกรองสระว่ายน้ำ

ตรวจวัดคุณภาพน้ำ
