บทที่ 2

ผลการดำเนินการตามมาตรการป้องกัน และแก้ไขผลกระทบสิ่งแวดล้อม

ตารางที่ 2.1-1 ผลการปฏิบัติตามมาตรการป้องกันและแก้ไขผลกระทบสิ่งแวดล้อม

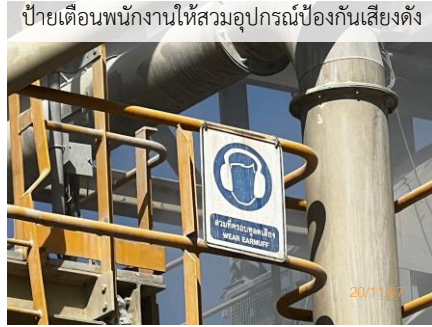
2.2 ติดตั้งป้ายเตือนให้พนักงานที่ต้องปฏิบัติงานใน บริเวณพื้นที่ที่มีเสียงดังสวมใส่อุปกรณ์ป้องกันเสียง	- ได้ดำเนินการติดป้ายเตือนพนักงานให้สวมใส่ อุปกรณ์ป้องกันอันตรายจากเสียงดังไว้บริเวณที่ ต้องปฏิบัติงานที่มีเสียงดัง	- ไม่มี

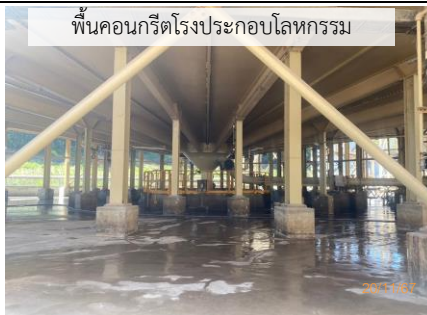
3.5 พื้นของโรงประกอบโลหะกรรมต้องเป็นพื้นคอนกรีต ล้อมรอบด้วยคั่นกันคอนกรีต และให้มีความลาดเอียงเล็กน้อยไปที่รองรับเพื่อรวบรวมสูกกลับไปยังยังถัง ปฏิกริยาใหม่อีกครั้ง	- พื้นของโรงประกอบโลหะกรรมมีลักษณะเป็นคอนกรีต และมีคั่นกันคอนกรีต เพื่อป้องกันการปนเปื้อนของสารเคมีลงสู่ดิน โดยออกแบบให้มีความลาดเอียง เพื่อที่จะรวบรวมและสูกกลับไปยังถังปฏิกริยาใหม่อีกครั้ง	- ไม่มี	<div> <div>พื้นคอนกรีตโรงประกอบโลหะกรรม</div>

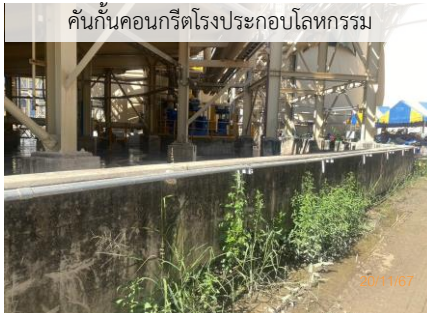
<div>คั่นกันคอนกรีตโรงประกอบโลหะกรรม</div>

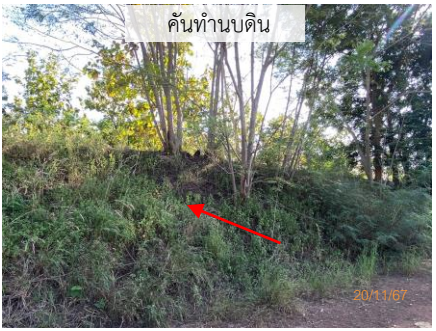
3.14 โครงการได้จัดให้มีการก่อสร้างคันดินซึ่งมีความสูงประมาณ 2 เมตร ไว้ตามแนวขอบเขตด้านทิศใต้ของพื้นที่ป้องกันเก็บกักโลหกรรม ในกรณีที่น้ำปนสารไฮยาไนต์ที่รั่วไหลหรือไหลล้นออกจากป้องกันเก็บกักโลหกรรม มีให้น้ำปนสารไฮยาไนต์ไหลออกไปบนเนินปริมาณมากเกินไปกว่าที่รองรับน้ำฉุกเฉินซึ่งได้เตรียมไว้เป็นมาตรการรองรับขั้นที่ 1 จะรองรับได้ คันดินดังกล่าวก็จะช่วยป้องกันมิให้น้ำปนสารไฮยาไนต์ไหลออกไปบนเนินแหล่งน้ำสาธารณะภายนอกพื้นที่โครงการ	- ได้จัดสร้างคันดินซึ่งมีความสูงประมาณ 5 ม. ไว้ตามแนวขอบเขตด้านทิศใต้ของพื้นที่ป้องกันเก็บกักโลหกรรมแล้ว เพื่อเป็นการป้องกันมิให้น้ำปนสารไฮยาไนต์ไหลออกไปบนเนินแหล่งน้ำสาธารณะภายนอกพื้นที่โครงการ	- ไม่มี

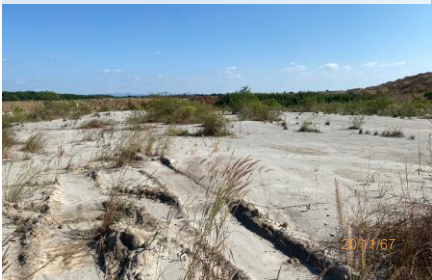
มาตรการป้องกันและแก้ไขผลกระทบสิ่งแวดล้อม และมาตรการติดตามตรวจสอบผลกระทบสิ่งแวดล้อม	ผลการปฏิบัติตามมาตรการ	ปัญหา อุปสรรค ที่ไม่สามารถปฏิบัติตามมาตรการ และแนวทางแก้ไข	ภาพประกอบมาตรการ
<p>5.7 ดำเนินการตามแผนการฟื้นฟูพื้นที่โครงการที่มีกรรมสิทธิ์ที่ดินเป็นของบริษัท สวนสักพัฒนา จำกัด และพื้นที่ของกรมป่าไม้ โดยปฏิบัติตามแนวทางในการดำเนินการในพื้นที่ดังนี้</p> <p>1) แนวทางการฟื้นฟูสภาพพื้นที่ในเขตพื้นที่ของบริษัท สวนสักพัฒนา จำกัด หลังจากการเสร็จสิ้นการประกอบโลหกรรมแล้ว บริษัทฯ จะทำการฟื้นฟูสภาพพื้นที่ที่ใช้ในการประกอบโลหกรรมและกิจกรรมเกี่ยวเนื่องทั้งหมด โดยดำเนินการให้เสร็จเป็นช่วงในทุกปีควบคู่ไปกับการประกอบโลหกรรม การฟื้นฟูสภาพพื้นที่สามารถแบ่งตามลักษณะการใช้ประโยชน์ของพื้นที่ได้ ดังนี้</p> <p>1.1) บริเวณโรงประกอบโลหกรรม และอาคารสิ่งปลูกสร้างต่าง ๆ</p> <p>การฟื้นฟูสภาพพื้นที่บริเวณโรงประกอบโลหกรรมจะรื้อถอนเครื่องจักรและโครงสร้างออกไปและทำการไถพรวนพื้นดินเพื่อปลูกพืชเศรษฐกิจ ส่วนอาคารสำนักงานอาจจะคงไว้และส่งมอบให้บริษัทสวนสักพัฒนาใช้ในการดำเนินธุรกิจ รวมถึงดูแลพื้นที่ต่อไป ส่วนพื้นที่ก่อสร้างอาคารและถนนที่ไม่จำเป็นต้องใช้ จะทำการไถกลบและปรับระดับให้พร้อมที่จะเป็นพื้นที่สามารถทำการเกษตรกรรมและเพาะปลูกพืชเศรษฐกิจได้อีกครั้งหนึ่ง</p>	<p>- การดำเนินการฟื้นฟูมีรายละเอียดดังนี้</p> <p>1) บริเวณโรงประกอบโลหกรรม และอาคารสิ่งปลูกสร้างต่าง ๆ ปัจจุบันยังมีการใช้ประโยชน์ในพื้นที่โรงประกอบโลหกรรม จึงยังไม่มีกรรื้อถอนเครื่องจักรและโครงสร้างออก</p> <p>2) บริเวณบ่อเก็บกากโลหกรรม แบ่งออกเป็น 2 บ่อ ได้แก่ <u>บริเวณบ่อเก็บกากโลหกรรมที่ 1 (TSF 1)</u> ปัจจุบันไม่มีการใช้งานและอยู่ระหว่างฟื้นฟูพื้นที่ และดำเนินการดูแลแนวต้นไม้เดิมและมีการปลูกซ่อมแซมในส่วนที่ตายลง <u>บริเวณบ่อเก็บกากโลหกรรมที่ 2 (TSF 2)</u> ปัจจุบันทางโครงการได้ดำเนินการดูแลแนวต้นไม้เดิมบริเวณคันดินโดยรอบบ่อเก็บกากโลหกรรม</p> <p>3) ถนนในพื้นที่โครงการ ปัจจุบันยังมีการใช้งานถนนภายในโครงการอยู่ ทั้งนี้ทางโครงการได้ดำเนินการดูแลแนวต้นไม้ที่เดิมที่ปลูกไว้ในช่วงที่ผ่านมา ซึ่งสามารถเจริญเติบโตได้เป็นอย่างดี</p>	<p>- ไม่มี</p>	<p>บริเวณที่อยู่ระหว่างการฟื้นฟูของบ่อ TSF 1</p>   <p>บ่อเก็บกากโลหกรรมที่ 1 (TSF 1)</p>

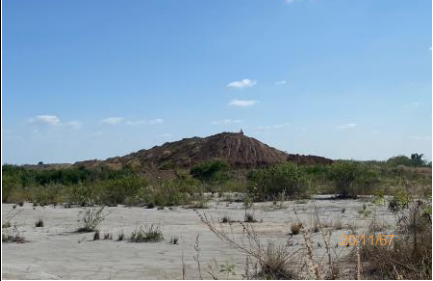
14) ให้ทางโครงการเพิ่มเติมมาตรการปิดทับด้วย ชั้น HDPE Liner อีก 1 ชั้น เพื่อสร้างความมั่นใจด้าน ความปลอดภัยต่อสิ่งแวดล้อมและชุมชนโดยรอบ โครงการโดยมีรายละเอียดดังนี้ 14.1) ในการปิดบ่อกักเก็บกากโลหะกรรมที่ 1 (TSF-1) โครงการกำหนดให้มีการปูด้วยชั้น HDPE หนา 1.5 มิลลิเมตร คลุมด้านบนและด้านข้างบ่อ โดยชั้น HDPE เมื่อปูคลุมด้านบนเรียบร้อยแล้ว จะทำการปู HDPE จึงลงด้านข้างรอบบ่อ และทำการขุดดินเพื่อฝัง ปลายแผ่น HDPE จากนั้นกลบทับด้วยดินเหนียวอัด	- ปัจจุบันทางโครงการอยู่ระหว่างดำเนินการปิด บ่อเก็บกากแร่ที่ 1 โดยทำการถมหินในระยะที่ 1B และ 1C และจะดำเนินการตามขั้นตอนตาม มาตรการกำหนด	- ไม่มี	บริเวณที่อยู่ระหว่างการฟื้นฟูของบ่อ TSF 1

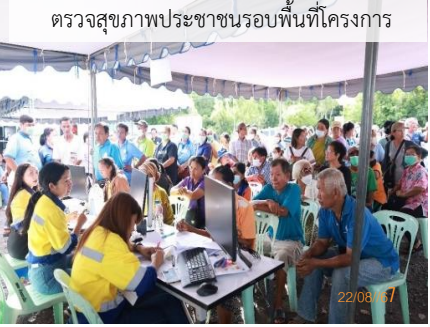
มาตรการป้องกันและแก้ไขผลกระทบสิ่งแวดล้อม และมาตรการติดตามตรวจสอบผลกระทบสิ่งแวดล้อม	ผลการปฏิบัติตามมาตรการ	ปัญหา อุปสรรค ที่ไม่สามารถปฏิบัติ ตามมาตรการ และแนวทางแก้ไข	ภาพประกอบมาตรการ
			<p>ห้องพยาบาลของโครงการ</p>   <p>อุปกรณ์ปฐมพยาบาลเบื้องต้น</p>  
<p>2) ดำเนินการตรวจสอบสุขภาพให้แก่คนในชุมชนหรือการสนับสนุนการส่งเสริมสุขภาพของคนในชุมชน โดยการตรวจสอบสุขภาพให้รวมถึงการสู่มะเร็งปัสสาวะในประชากรกลุ่มเสี่ยง (เด็ก คนชรา หญิงตั้งครรภ์ ผู้ป่วยเรื้อรังจากโรคไม่ติดต่อ) เพื่อตรวจสอบสภาพการทำงานของปอด ตรวจเลือดเพื่อหาการสัมผัสสารไซยาไนด์ ตรวจปัสสาวะเพื่อหาการสัมผัสสารหนู โดยความร่วมมือของโรงพยาบาลชุมชนและโรงพยาบาลส่งเสริมสุขภาพตำบลในพื้นที่ อย่างน้อยปีละ 1 ครั้ง และดำเนินการวิเคราะห์ดังนี้</p>	<p>- ทางโครงการได้ดำเนินการตรวจสอบสุขภาพประชาชน ในชุมชนโดยรอบรัศมี 5 กิโลเมตร เมื่อ วันที่ 22 สิงหาคม 2567 (เอกสารแนบ 19) โดยมีผู้เข้าร่วมทั้งหมด 627 คน ดำเนินการตรวจ ร่างกายทั่วไป ตรวจการทำงานของตับ ตรวจการทำงานของไต ตรวจความสมบูรณ์ของเม็ดเลือด X-Ray ทรวงอก ตรวจสมรรถภาพการทำงานของปอด ตรวจสารหนูในปัสสาวะ ตรวจแมงกานีสในเลือด</p>	<p>- ไม่มี</p>	<p>ตรวจสอบสุขภาพประชาชนรอบพื้นที่โครงการ</p>

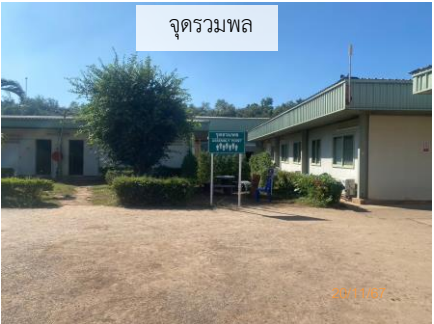
11.11 กำหนดแบ่งพื้นที่ภายในโครงการ และออก กฎระเบียบปฏิบัติเพื่อความปลอดภัย	- ทางโครงการได้แบ่งพื้นที่ภายในโครงการ โดยแบ่งออกเป็นส่วนหลักๆ ได้แก่ บริเวณ สำนักงาน พื้นที่โรงงานประกอบโลหกรรม บ่อ กักเก็บกากโลหกรรม พื้นที่สีเขียว พื้นที่จุดรวม พล ทั้งนี้ในแต่ละพื้นที่ที่มีการออกกฎระเบียบ ปฏิบัติเพื่อให้เกิดความปลอดภัยในการ ปฏิบัติงานในแต่ละพื้นที่อย่างเคร่งครัด	- ไม่มี	<div>จุดรวมพล</div>

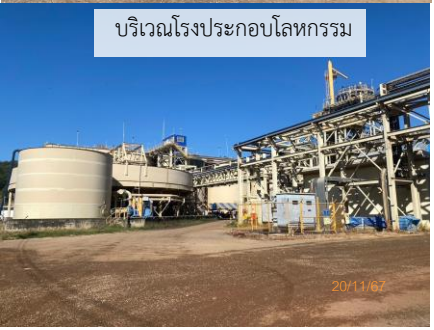
<div>บริเวณโรงประกอบโลหกรรม</div>

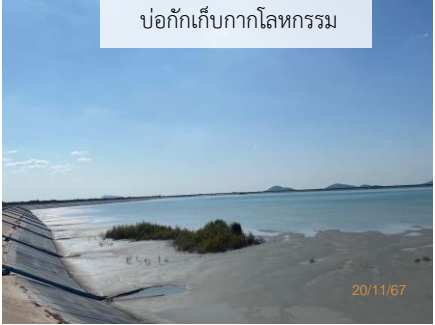
มาตรการป้องกันและแก้ไขผลกระทบสิ่งแวดล้อม และมาตรการติดตามตรวจสอบผลกระทบสิ่งแวดล้อม	ผลการปฏิบัติตามมาตรการ	ปัญหา อุปสรรค ที่ไม่สามารถปฏิบัติตามมาตรการ และแนวทางแก้ไข	ภาพประกอบมาตรการ
			<div>บ่อกักเก็บกากโลหกรรม</div>

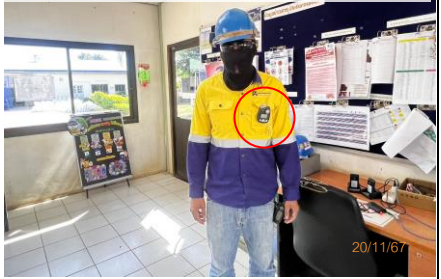
10.2 ตรวจวัดปริมาณไซยาไนด์ ปีละ 2 ครั้ง บริเวณ พื้นที่ ดังนี้ - พื้นที่ปฏิบัติงาน ได้แก่ <ul style="list-style-type: none"> • บริเวณพื้นที่ Laboratory • บริเวณพื้นที่ Gold Room • บริเวณพื้นที่ CIL Tank ตรวจวัดไซยาไนด์ที่ตัวบุคคลในพื้นที่ปฏิบัติงาน	- ดำเนินการตรวจวัดปริมาณไซยาไนด์ ที่มี พนักงานปฏิบัติงาน ได้แก่ บริเวณพื้นที่ Laboratory Gold Room และ CIL Tank ผล การตรวจวัดแสดงใน บทที่ 3 ดังตารางที่ 3.11-1 - ทางโครงการได้ติดเครื่องตรวจวัดไซยาไนด์ไว้ที่ ตัวบุคคลที่ปฏิบัติงาน	- ไม่มี	เครื่องตรวจวัดปริมาณไซยาไนด์ตัวบุคคล
