โครงการเหมืองแร่โดโลไมต์

จัดทำโดย  
บริษัท ไมน์ เอ็นจิเนียริง คอนสัลแตนท์ จำกัด

ประทานบัตรที่ 27664/15949 บริษัท เขาแดงคอนสตรัคชั่น จำกัด  
(บริษัท เพชรภูผาเพิ่มทรัพย์ จำกัด รับช่วงการทำเหมือง)  
ตำบลปางเบชะ อำเภอสะเดา จังหวัดสงขลา

### มาตรการป้องกันและแก้ไขผลกระทบสิ่งแวดล้อม และมาตรการติดตามตรวจสอบคุณภาพสิ่งแวดล้อม

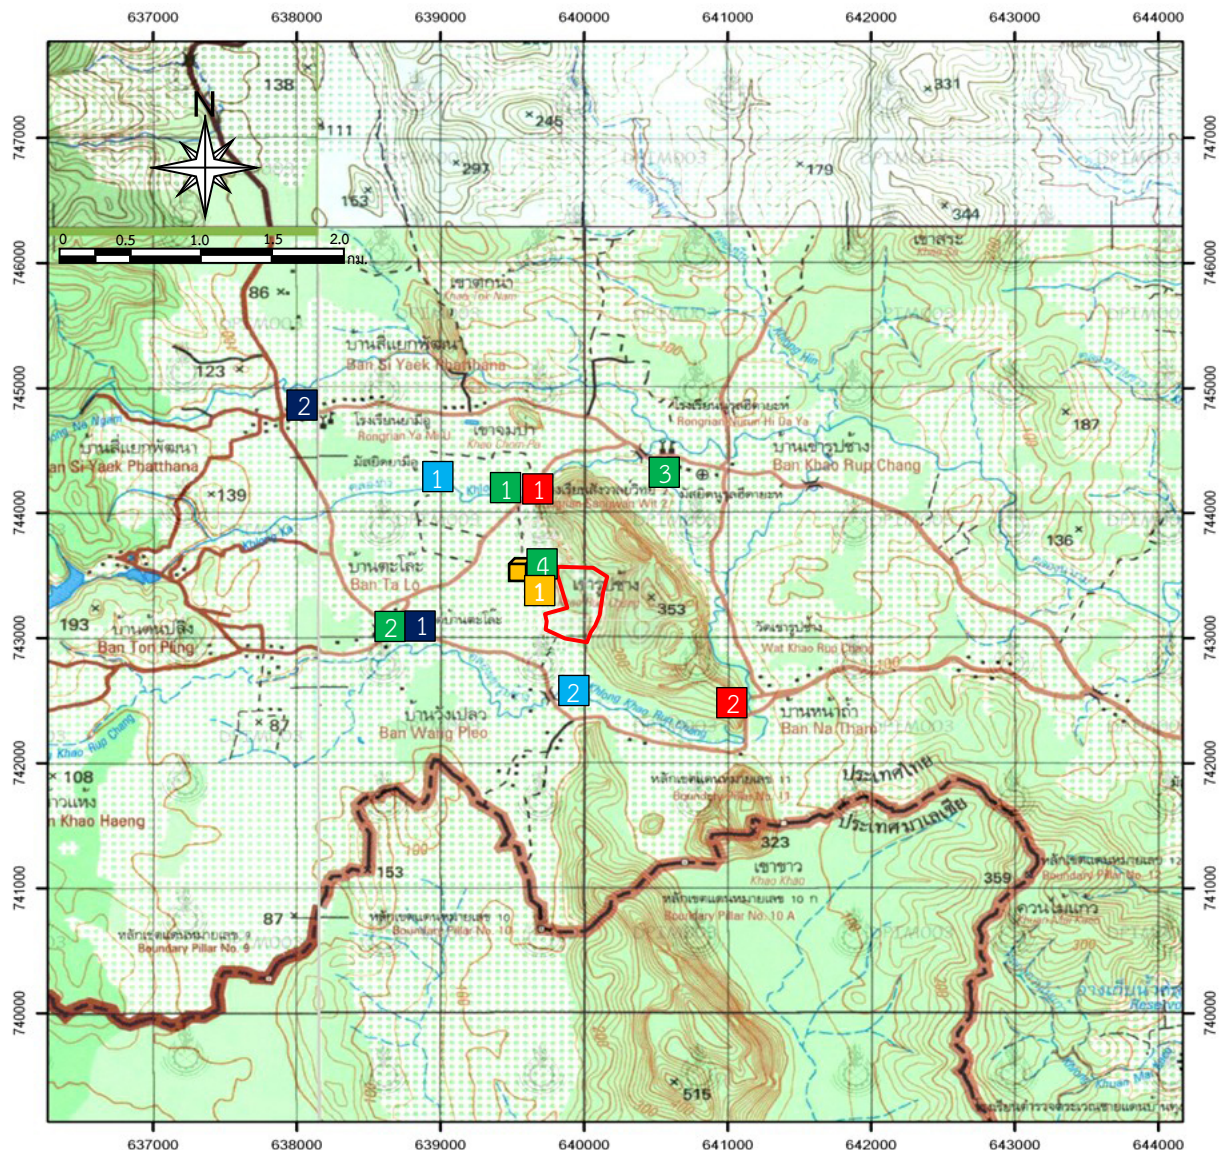
รูปที่ 2-1 แสดงตำแหน่งตรวจวัดคุณภาพสิ่งแวดล้อม

จากการตรวจวัดคุณภาพอากาศในบรรยากาศโดยทั่วไปในรูปปริมาณฝุ่นละอองแขวนลอยรวม (TSP) และปริมาณฝุ่นละอองขนาดเล็กกว่า 10 ไมครอน (PM-10) โดยดำเนินการตรวจวัดจำนวน 4 สถานี ได้แก่ บริเวณบ้านตะโละด้านทิศเหนือ บ้านตะโละด้านทิศตะวันตก โรงเรียนสังวาลย์วิทย 2 (บ้านเขารูปช้าง) และสำนักงานโรงแต่งแร่ของโครงการ ระหว่างวันที่ 23-26 พฤศจิกายน 2567 ผลการตรวจวัดดังตารางที่ 2-5 หนังสือรับรองผลการตรวจวัดทางห้องปฏิบัติการดังเอกสารแนบ 14 เอกสารสอบเทียบเครื่องมือดังเอกสารแนบ 15 และเอกสารอนุญาตขึ้นทะเบียนห้องปฏิบัติการวิเคราะห์ดังเอกสารแนบ 16

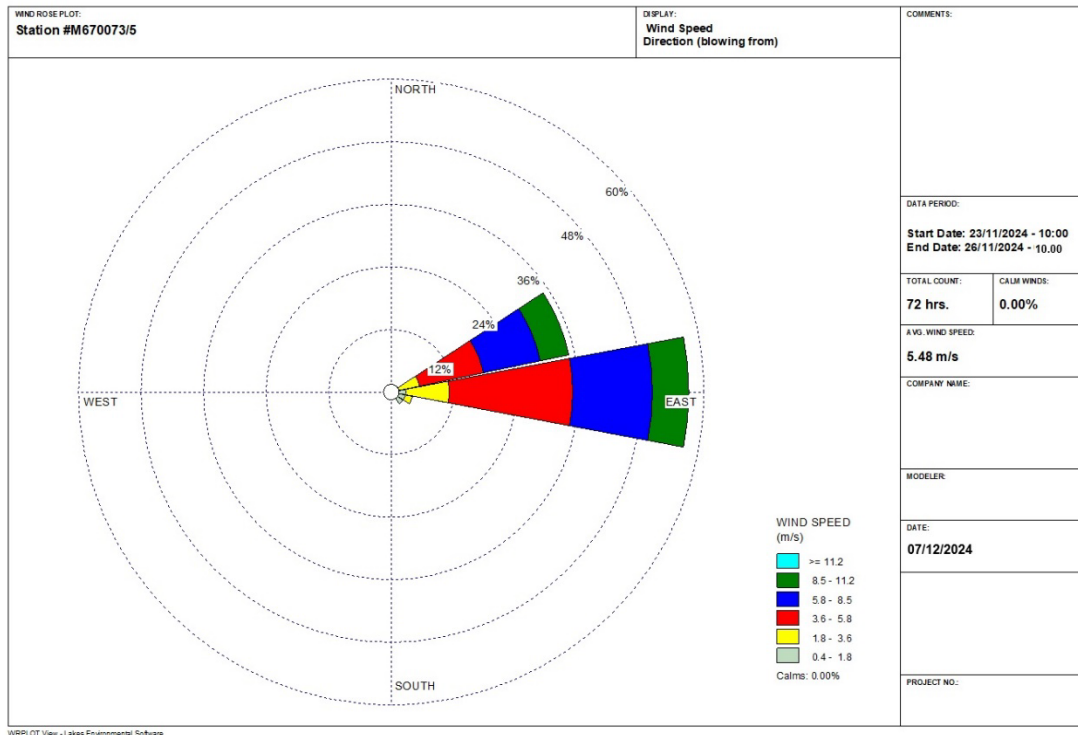
## รูปที่ 2-2 ผังแสดงความเร็วและทิศทางลม

ข้อสรุป ทิศทางลมส่วนใหญ่พัดมาจากทิศ : ทิศตะวันออก  
ความเร็วลมส่วนใหญ่ มีค่าระหว่าง : 3.6-5.8 m/s

บริเวณสำนักงานโครงการ
