ผลการปฏิบัติตามมาตรการติดตาม  
ตรวจสอบผลกระทบสิ่งแวดล้อม

### ผลการปฏิบัติตามมาตรการติดตามตรวจสอบผลกระทบสิ่งแวดล้อม

โครงการ The Lofts Silom ตั้งอยู่ที่ถนนประมวญ แขวงสีลม เขตบางรัก กรุงเทพมหานคร ดำเนินการโดย บริษัท ไรมอน แลนด์ สิลม จำกัด โดยโครงการเป็นอาคารชุดพักอาศัย ขนาดความสูง 37 ชั้น จำนวน 1 อาคาร ความสูง 163.55 เมตร (ความสูงวัดถึงส่วนที่สูงที่สุด) มีจำนวนห้องชุดรวมทั้งสิ้น 268 ห้อง โดยโครงการจะก่อสร้างบน โฉนดที่ดิน จำนวน 1 แปลง ขนาดพื้นที่ดิน 2-0-10 ไร่ หรือ 3,240 ตารางเมตร ทั้งนี้ โครงการเข้าข่ายที่จะต้องศึกษา และจัดทำรายงานการวิเคราะห์ผลกระทบสิ่งแวดล้อม ในขั้นของการขออนุญาตก่อสร้างตามประกาศกระทรวง ทรัพยากรธรรมชาติและสิ่งแวดล้อม เรื่อง กำหนดประเภทและขนาดของโครงการหรือกิจการ ซึ่งต้องจัดทำรายงาน การวิเคราะห์ผลกระทบสิ่งแวดล้อม และหลักเกณฑ์ วิธีการ ระเบียบปฏิบัติ และแนวทางการจัดทำรายงานการ วิเคราะห์ผลกระทบสิ่งแวดล้อม พ.ศ. 2555 ที่กำหนดให้อาคารอยู่อาศัยรวมตามกฎหมายว่าด้วยการควบคุมอาคาร ที่มีจำนวนห้องพักตั้งแต่ 80 ห้องขึ้นไป หรือมีพื้นที่ใช้สอยตั้งแต่ 4,000 ตารางเมตรขึ้นไป ต้องจัดทำรายงานการ วิเคราะห์ผลกระทบสิ่งแวดล้อม เสนอต่อสำนักงานนโยบายและแผนทรัพยากรธรรมชาติและสิ่งแวดล้อม (สผ.) เพื่อประกอบการพิจารณาก่อนการดำเนินการ

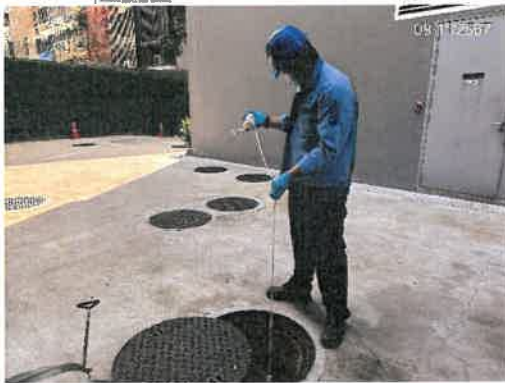
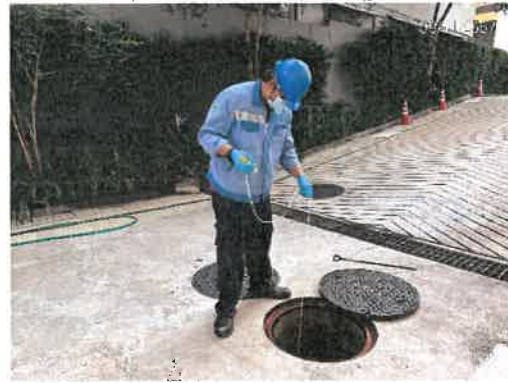
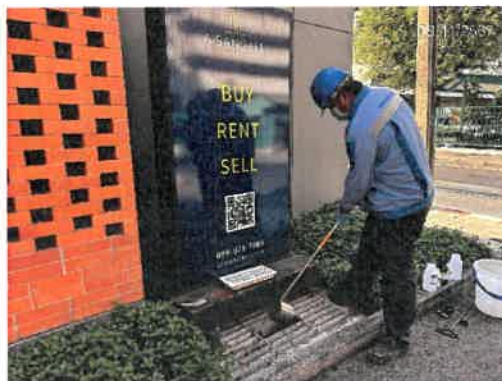
ภาพที่ 3.5.3-1 ตำแหน่งจุดตรวจวัดคุณภาพน้ำ และการเก็บตัวอย่างน้ำระบบบำบัดน้ำเสีย

● น้ำทิ้งก่อนการบำบัด

● น้ำทิ้งหลังการบำบัด

● น้ำทิ้งก่อนระบายออกสู่ภายนอกโครงการ

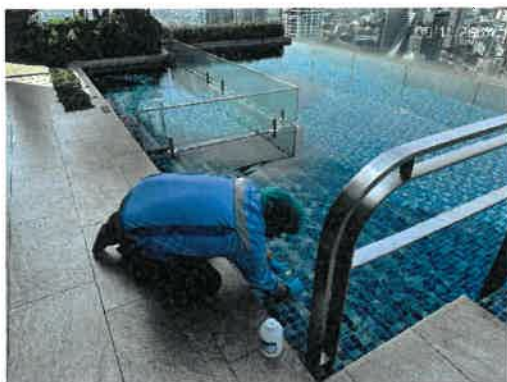
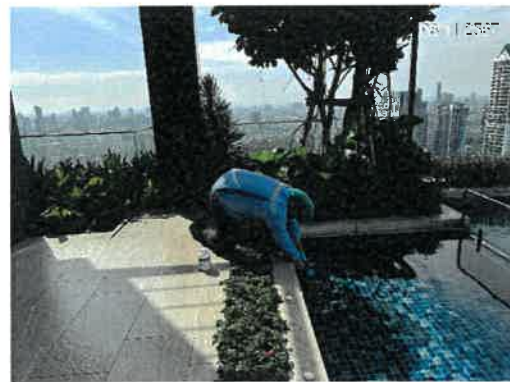
ภาพที่ 3.5.4-1 ตำแหน่ง และการเก็บตัวอย่างน้ำสระว่ายน้ำส่วนต้น และส่วนลึก

● สระลึก

● สระตื้น

ตามมาตรการติดตามตรวจสอบผลกระทบสิ่งแวดล้อม โครงการ The Lofts Silom กำหนดให้มีการตรวจวิเคราะห์คุณภาพน้ำของสระว่ายน้ำ บริเวณส่วนต้นและส่วนลึกของสระว่ายน้ำ โดย กำหนดให้มีการตรวจวิเคราะห์คุณภาพน้ำของสระว่ายน้ำตามความถี่จำนวน 2 ความถี่ คือ ความถี่ที่ 1 ตรวจวัดวันละ 2 ครั้ง ดัชนีที่ตรวจวัด ได้แก่ ค่าความเป็นกรด-ด่าง (pH) และ Copper ion และความถี่ที่ 2 ตรวจวัดสัปดาห์ละ 1 ครั้ง ดัชนีที่ตรวจวัด ได้แก่ โคลิฟอร์มทั้งหมด (Total Coliform Bacteria), *Escherichia coli*, *Staphylococcus Aureus*, *Pseudomonas aeruginosa* โครงการมีการตรวจวิเคราะห์คุณภาพน้ำของสระว่ายน้ำ ระหว่างเดือนกรกฎาคม ถึง ธันวาคม พ.ศ. 2567 ทั้ง 2 ความถี่ ตำแหน่งจุดตรวจวัด และการเก็บตัวอย่างน้ำสระว่ายน้ำส่วนต้น และส่วนลึก แสดงดังภาพที่
