ผลการปฏิบัติตามมาตรการติดตาม
ตรวจสอบผลกระทบสิ่งแวดล้อม

ผลการปฏิบัติตามมาตรการติดตามตรวจสอบผลกระทบสิ่งแวดล้อม

โครงการ 101 คอนโดมิเนียม ของบริษัท วิชดอม โซไซตี้ ดีเวลลอปเม้นท์ คอร์ปอเรชั่น จำกัด (ปัจจุบันได้โอนอำนาจการบริหารให้แก่นิติบุคคลอาคารชุดเป็นที่เรียบร้อยแล้ว) ตั้งอยู่ที่ ถนนสุขุมวิท แขวงบางจาก เขตพระโขนง กรุงเทพมหานคร เป็นโครงการประเภทอาคารอยู่อาศัยรวม (อาคารชุด) ประกอบด้วย อาคารชุดพักอาศัย ขนาดความสูง 51 ชั้น จำนวน 1 อาคาร และขนาดความสูง 46 ชั้น จำนวน 1 อาคาร มีห้องชุดพักอาศัยทั้งหมดจำนวน 1,332 ห้อง (แบ่งเป็นห้องชุดเพื่อการอาศัย จำนวน 1,329 ห้อง และห้องชุดเพื่อการพาณิชย์ (ร้านค้า) จำนวน 3 ห้อง) โดยแบ่งการดำเนินการออกเป็น 2 ส่วน ได้แก่ พื้นที่โครงการส่วนที่ 1 (ปัจจุบันใช้ชื่อ โครงการ Whizdom Essence) ประกอบด้วย อาคารชุดพักอาศัย ขนาดความสูง 51 ชั้น จำนวน 1 อาคาร มีจำนวนห้องชุดพักอาศัยรวม 666 ห้อง (แบ่งเป็นห้องชุดเพื่อการพักอาศัย จำนวน 664 ห้อง ห้องชุดเพื่อการพาณิชย์ (ร้านค้า) จำนวน 2 ห้อง) และพื้นที่ส่วนที่ 2 (ปัจจุบันใช้ชื่อ โครงการ Whizdom Inspire) ประกอบด้วย อาคารชุดพักอาศัย ขนาดความสูง 46 ชั้น จำนวน 1 อาคาร มีจำนวน ห้องชุดพักอาศัยรวม 666 ห้อง (แบ่งเป็นห้องชุดเพื่อการพักอาศัย จำนวน 665 ห้อง ห้องชุดเพื่อการพาณิชย์ (ร้านค้า) จำนวน 1 ห้อง) ปัจจุบันดำเนินการก่อสร้างแล้วเสร็จ

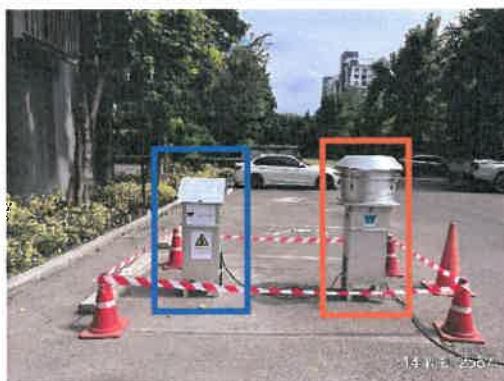
ภาพที่ 3.5.3-1 การเก็บตัวอย่างคุณภาพอากาศ

มาตรการติดตามตรวจสอบผลกระทบสิ่งแวดล้อม โครงการ 101 คอนโดมิเนียม (Whizdom Inspire) กำหนดให้โครงการต้องเก็บตัวอย่างและตรวจวิเคราะห์คุณภาพอากาศ จำนวน 1 จุด คือ บริเวณภายในโครงการ ความถี่ปีละ 2 ครั้ง ตลอดระยะเวลาเปิดดำเนินการ โดยมีพารามิเตอร์ที่ต้องทำการตรวจวัด ได้แก่ ฝุ่นละอองรวม (TSP) และฝุ่นละอองขนาดเล็กไม่เกิน 10 ไมครอน (PM-10) ปัจจุบันโครงการมีการตรวจวิเคราะห์คุณภาพอากาศ ความถี่ปีละ 2 ครั้ง จำนวน 1 จุด โดยดัชนีที่ตรวจวัด ดังนี้ ฝุ่นละอองรวม (TSP) และฝุ่นละอองขนาดเล็กไม่เกิน 10 ไมครอน (PM-10) ตำแหน่งจุดตรวจวัด และการเก็บตัวอย่างอากาศ แสดงดังภาพที่ 3.5.3-1 ถึง ภาพที่ 3.5.3-2 ตามลำดับ ผลการตรวจวัดดังตารางที่ 3.5.3-1 และภาคผนวก ง-1

TSP

PM₁₀

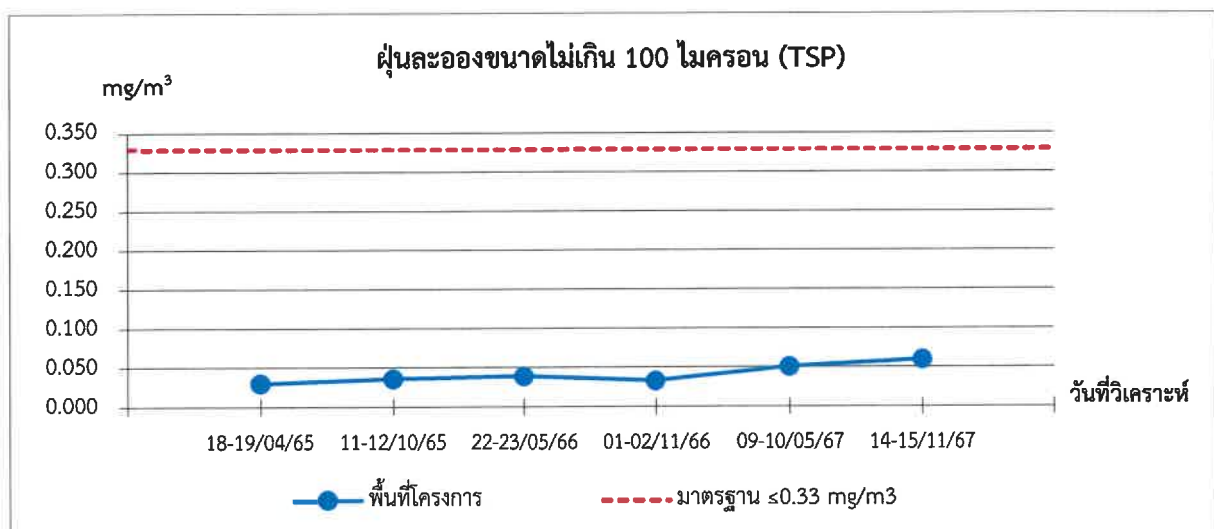
ภาพที่ 3.5.3-2 กราฟเปรียบเทียบผลการตรวจวัดคุณภาพอากาศ ภายในพื้นที่โครงการ ระหว่างปี 2565 ถึง ปัจจุบัน

เมื่อเปรียบเทียบผลการตรวจวัดคุณภาพอากาศในบรรยากาศ โครงการ 101 คอนโดมิเนียม (Whizdom Inspire) บริเวณภายในโครงการ พบว่า คุณภาพอากาศในบรรยากาศ ค่าฝุ่นละอองรวม (TSP) มีค่าอยู่ในมาตรฐานตามประกาศคณะกรรมการสิ่งแวดล้อมแห่งชาติ ฉบับที่ 24 (พ.ศ. 2547) เรื่อง กำหนดมาตรฐานคุณภาพอากาศในบรรยากาศโดยทั่วไป ซึ่งไม่เกิน 0.33 มิลลิกรัมต่อลูกบาศก์เมตร และฝุ่นละอองขนาดไม่เกิน 10 ไมครอน (PM-10) มีค่าอยู่ในมาตรฐานตามประกาศคณะกรรมการสิ่งแวดล้อมแห่งชาติ ฉบับที่ 24 (พ.ศ. 2547) เรื่อง กำหนดมาตรฐานคุณภาพอากาศในบรรยากาศโดยทั่วไป ซึ่งไม่เกิน 0.12 มิลลิกรัมต่อลูกบาศก์เมตร

แสดงดังตารางที่ 3.5.3-2 และกราฟเปรียบเทียบแสดงดังภาพที่ 3.5.3-2

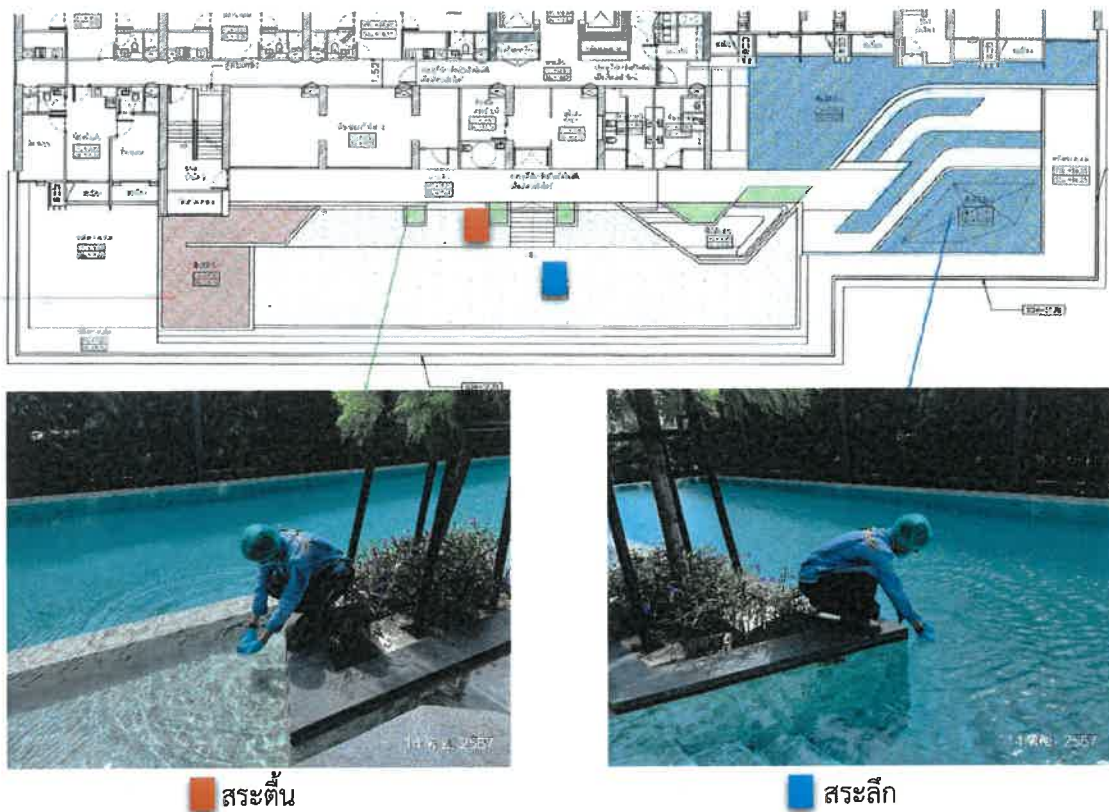
ภาพที่ 3.5.4-1 ตำแหน่ง และการเก็บตัวอย่างน้ำสระว่ายน้ำส่วนต้น และส่วนเล็ก

ตามมาตรการกำหนดให้มีการตรวจวัดคุณภาพน้ำสระว่ายน้ำ ที่บริเวณส่วนต้นและส่วนลึกของสระ ว่ายน้ำ โดย กำหนดให้มีการตรวจวิเคราะห์คุณภาพน้ำของสระว่ายน้ำ ตามความถี่จำนวน 2 ความถี่ คือ ความถี่ที่ 1 ตรวจวัดวันละ 2 ครั้ง ดัชนีที่ตรวจวัด ได้แก่ ค่าความเป็นกรด-ด่าง (pH) และคลอรีนอิสระคงเหลือ (Residual Chlorine) และความถี่ที่ 2 ตรวจวัดสัปดาห์ละ 1 ครั้ง ดัชนีที่ตรวจวัด ได้แก่ โคลิฟอร์มทั้งหมด (Total Coliform Bacteria), *Escherichia coli*, *Staphylococcus Aureus*, *Pseudomonas aeruginosa* โครงการมีการตรวจวิเคราะห์คุณภาพน้ำของสระว่ายน้ำ ระหว่างเดือนกรกฎาคม ถึง ธันวาคม พ.ศ. 2567 ทั้ง 2 ความถี่ ตำแหน่งจุดตรวจวัด และการเก็บตัวอย่างน้ำสระว่ายน้ำส่วนลึก และส่วนต้น แสดงดังภาพที่ 3.5.4-1

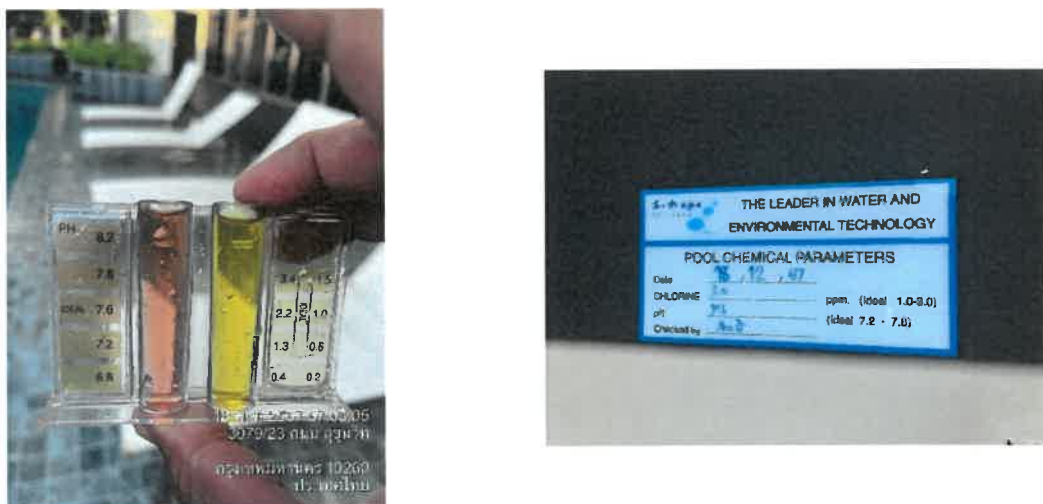
ภาพที่ 3.5.4-2 การตรวจวัด pH, Cl_2 สระว่ายน้ำ

ตามมาตรการติดตามตรวจสอบผลกระทบสิ่งแวดล้อมโครงการ 101 คอนโดมิเนียม (Whizdom Inspire) กำหนดให้มีการเก็บตัวอย่าง และตรวจวัดคุณภาพน้ำบริเวณสระว่ายน้ำ จำนวน 2 จุด เป็นประจำทุกวัน วันละ 2 ครั้ง ที่บริเวณส่วนต้นและส่วนเล็กของสระว่ายน้ำ โดยดัชนีที่ตรวจวัดในการตรวจวัด ดังนี้ ความเป็นกรด-ด่าง (pH) และ คลอรีนอิสระคงเหลือ (Residual Chlorine) ทางโครงการมีการตรวจวัดค่าความเป็นกรด-ด่าง (pH) และ คลอรีนอิสระคงเหลือ (Residual Chlorine) วันละ 1 ครั้ง ซึ่งการตรวจวัดแสดงดังภาพที่ 3.5.4-2 และผลการตรวจวัด ดังภาคผนวก ง-4

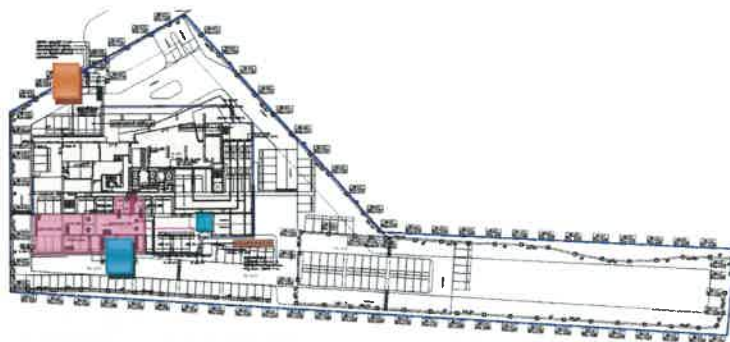
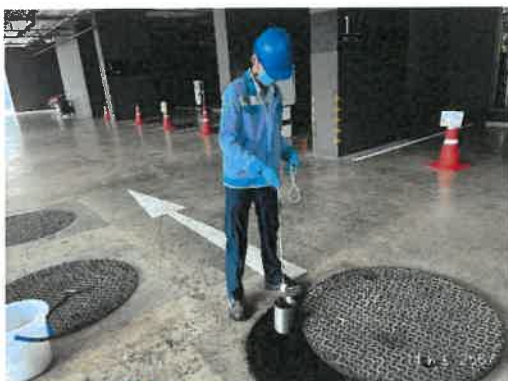
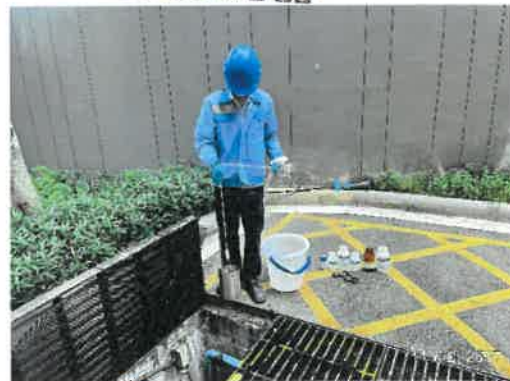
ภาพที่ 3.5.5-1 ตำแหน่งจุดตรวจวัดคุณภาพน้ำ และการเก็บตัวอย่างน้ำระบบบำบัดน้ำเสีย

จากการตรวจวิเคราะห์คุณภาพน้ำระบบบำบัดน้ำเสียบริเวณบ่อปรับสมดุล และบ่อพักน้ำทิ้ง ระหว่างเดือนกรกฎาคม ถึง ธันวาคม พ.ศ. 2567 พบว่า น้ำทิ้งบ่อพักน้ำทิ้ง ส่วนใหญ่มีค่าอยู่ในเกณฑ์ค่ามาตรฐานตาม ประกาศกระทรวงทรัพยากรธรรมชาติและสิ่งแวดล้อม เรื่อง กำหนดมาตรฐานควบคุมการระบายน้ำทิ้ง จากอาคาร บางประเภทและบางขนาด พ.ศ. 2567 (ประเภท ก) ยกเว้น เดือน พ.ย.67 มีค่า BOD, TSS เกินมาตรฐาน เนื่องจาก ปิ๋วเสีย

น้ำเข้าก่อนบำบัด

น้ำออกระบบบำบัด
