ผลการปฏิบัติตามมาตรการป้องกันและ
แก้ไขผลกระทบสิ่งแวดล้อม

ผลการปฏิบัติตามมาตรการป้องกันและแก้ไขผลกระทบสิ่งแวดล้อม

ตารางที่ 2.2-1 มาตรการป้องกันและแก้ไขผลกระทบสิ่งแวดล้อม โครงการ Elements Srinakarin (ระยะดำเนินการ)

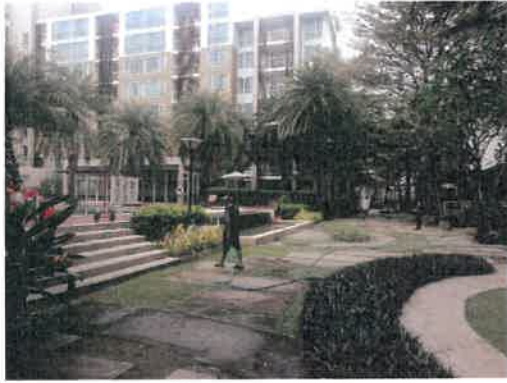
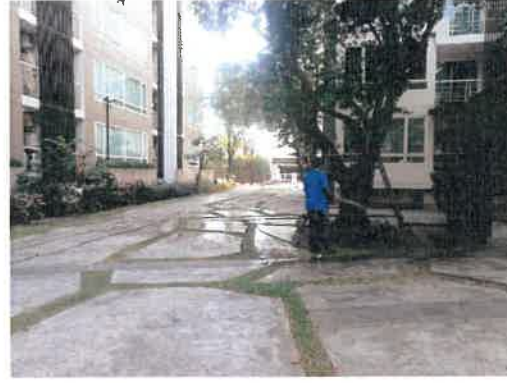
- จัดให้มีการตัดกิ่งแต่งกิ่งไม้โดยรอบแนวเขตที่ดินเป็นประจำเพื่อไม่ให้ยืงล้ำเข้าไปในบริเวณข้างเคียง	✓ - โครงการมีเจ้าหน้าที่ดูแล ปรับปรุงพื้นที่สีเขียวของโครงการ เพื่อให้มีความสมบูรณ์อยู่เสมอ หากมีกิ่งไม้ลุกล้ำเข้าไปในเขตพื้นที่บริเวณใกล้เคียงโครงการ ทางเจ้าหน้าที่จะดำเนินการตัดแต่งให้มีความเหมาะสมโดยทันที	-	ภาพที่ 2.2-2 พนักงานดูแลต้นไม้

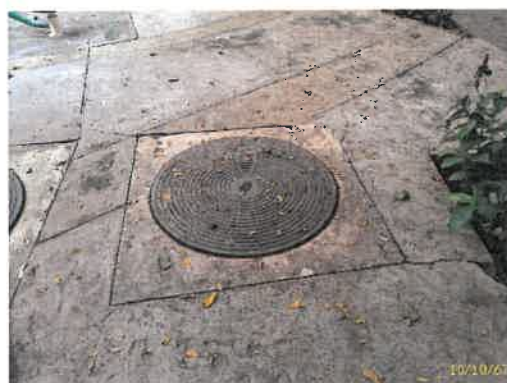
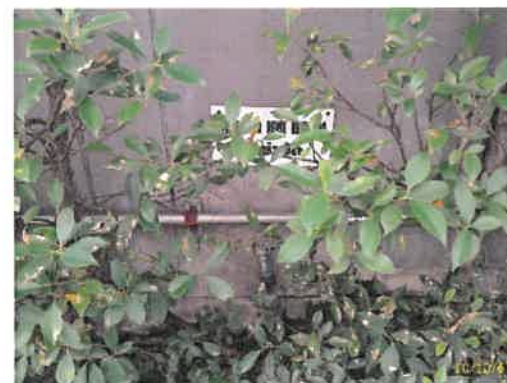
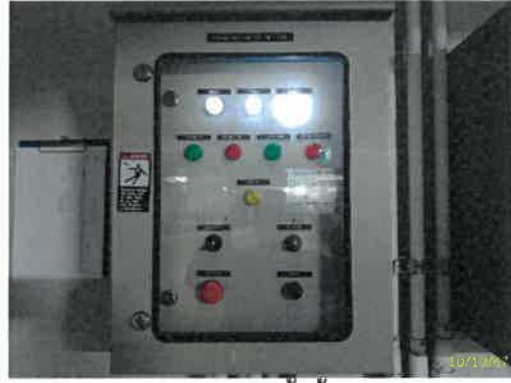
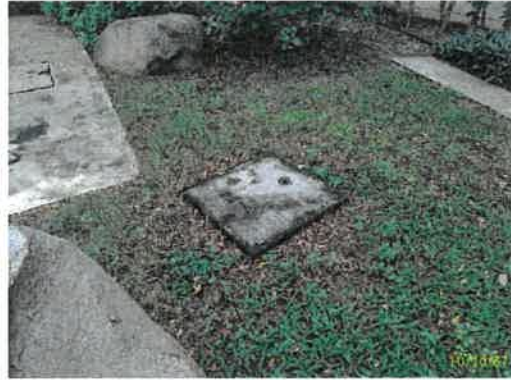
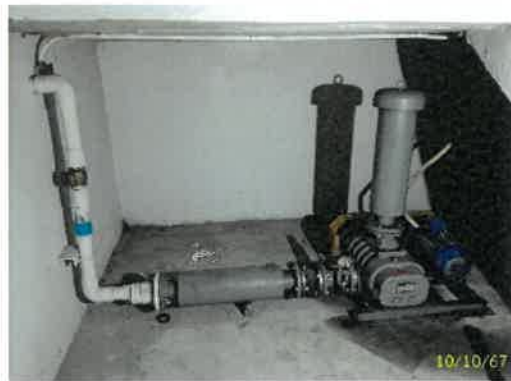
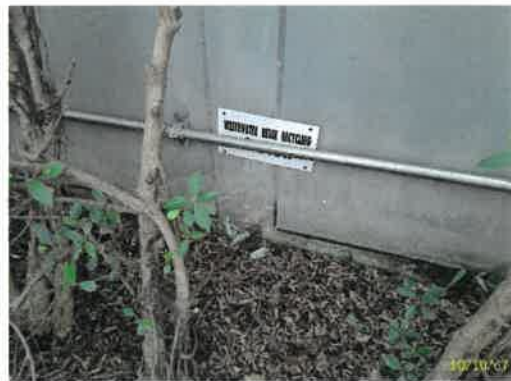
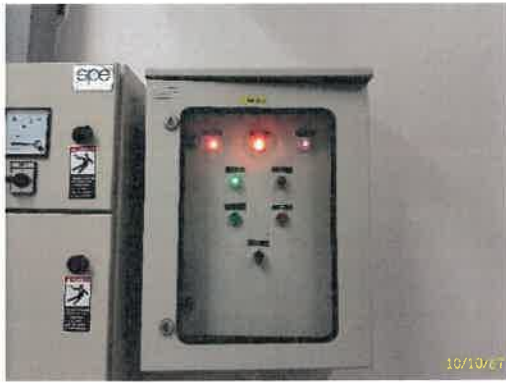
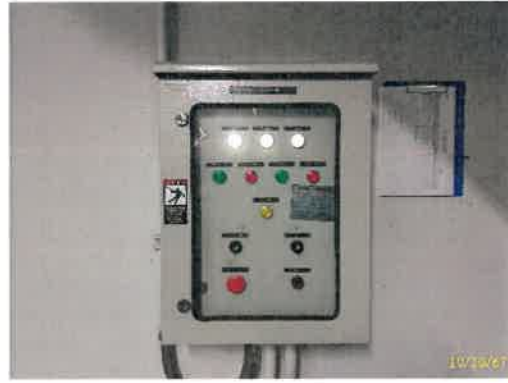
ภาพที่ 2.2-3 (ต่อ) ระบบบำบัดน้ำเสีย

(2) เสียงและการสั่นสะเทือน	-	-	-	-
1.3 คุณภาพน้ำผิวดิน	- โครงการมีการบำบัดด้วยระบบบำบัดน้ำเสียแบบ Activated Sludge น้ำทิ้งที่ออกจากระบบบำบัดน้ำเสียจะระบายลงสู่ท่อระบายน้ำสาธารณะริมซอยสุภาพงษ์ 1 แยก 6 และซอยสุภาพงษ์ 8	✓ - สำหรับอาคาร 6 และ 7 มีระบบบำบัดน้ำเสียแบบ Activated Sludge อาคารละ 1 ชุด โดยน้ำทิ้งที่ผ่านการบำบัดแล้วจะถูกนำไปใช้รดน้ำต้นไม้ในพื้นที่โครงการ และอีกส่วนหนึ่งจะถูกปล่อยออกสู่ท่อระบายน้ำสาธารณะ	-	ภาพที่ 2.2-3 ระบบบำบัดน้ำเสีย

- ในการปฏิบัติงานให้ปฏิบัติตามคู่มือการดูแลระบบบำบัดน้ำเสียอย่างเคร่งครัด	✓	- นิติบุคคลอาคารชุดฯ มีเจ้าหน้าที่ตรวจสอบการทำงานของระบบบำบัดน้ำเสียของอาคาร 6 และ 7 เป็นประจำทุกวัน	- ภาพที่ 2.2-3 ระบบบำบัดน้ำเสีย

- หมั่นตรวจสอบประสิทธิภาพของระบบบำบัดน้ำเสียและอุปกรณ์ต่าง ๆ เป็นประจำ ตามข้อกำหนดของผู้ออกแบบ/ผลิตภัณฑ์หรืออุปกรณ์	✓	- นิติบุคคลอาคารชุดฯ มีเจ้าหน้าที่ตรวจสอบการทำงานของระบบบำบัดน้ำเสียของอาคาร 6 และ 7 เป็นประจำทุกวัน หากพบความผิดปกติเจ้าหน้าที่จะดำเนินการซ่อมแซมแก้ไข	- ภาพที่ 2.2-3 ระบบบำบัดน้ำเสีย ภาคผนวก ค-1 ตรวจสอบระบบสาธารณสุขโรค

- ติดตั้งรถสูบล้างสิ่งปฏิกูลของสำนักงานเขตประเวศเข้าไปทำการสูบน้ำตะกอนจากบ่อเก็บตะกอนเป็นประจำทุก 1 เดือน	✓	- นิติบุคคลอาคารชุดฯ มีเจ้าหน้าที่ตรวจสอบการทำงานของระบบบำบัดน้ำเสีย เป็นประจำ รวมถึงความแข็งแรงของฝาบ่อ	- ภาพที่ 2.2-3 ระบบบำบัดน้ำเสีย

เครื่องเติมอากาศ

บ่อน้ำทิ้งหลังบำบัด

ระบบน้ำทิ้งรดน้ำต้นไม้และป้ายบอกตำแหน่ง

ตู้ควบคุมเครื่องเติมอากาศ

ตู้ควบคุมน้ำทิ้ง

บ่อเกรอะ

บ่อดกตะกอน

บ่อเติมอากาศ

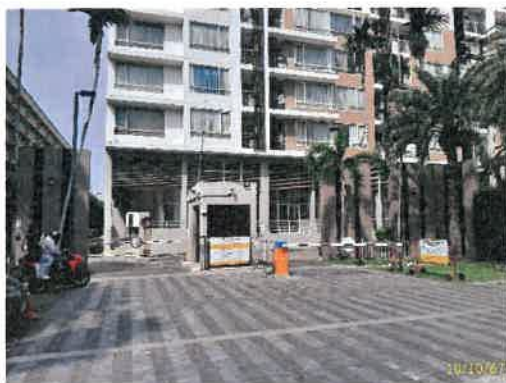
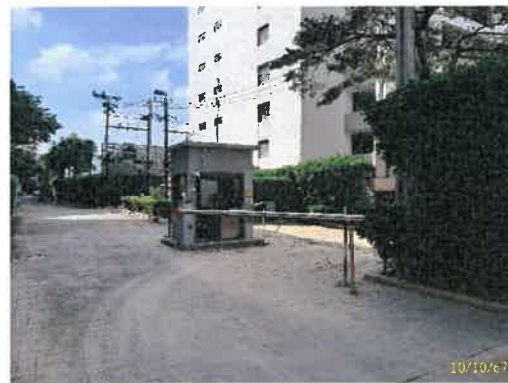
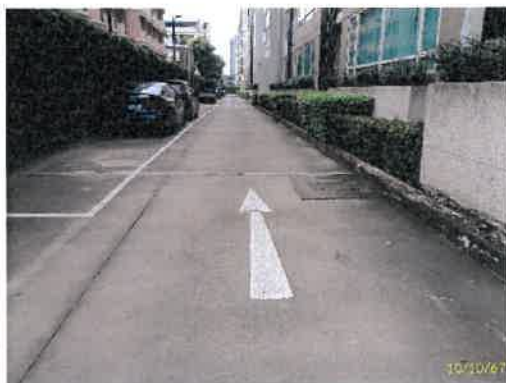
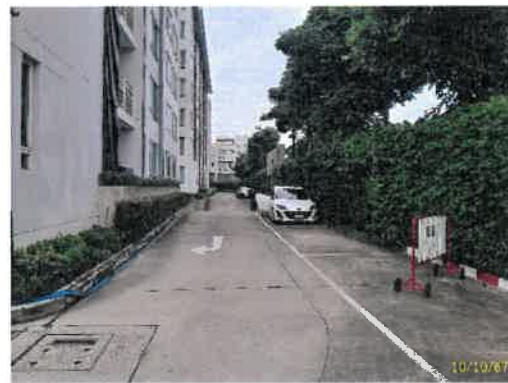
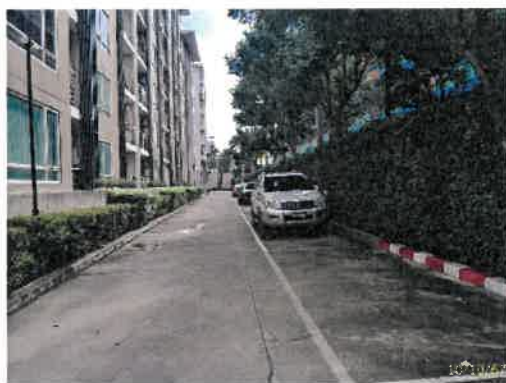
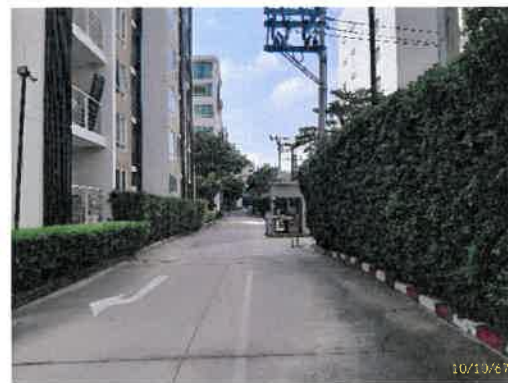
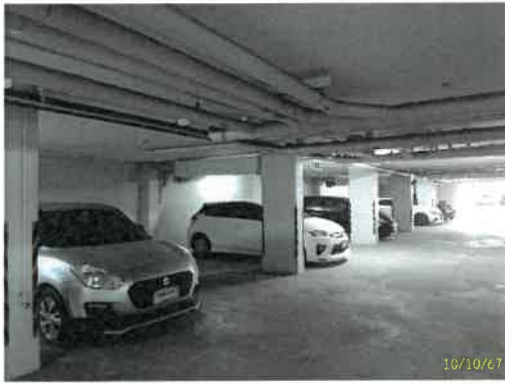
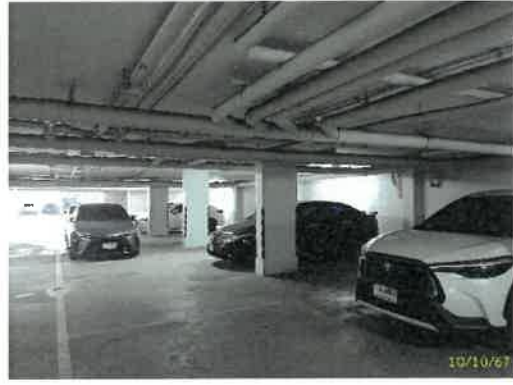
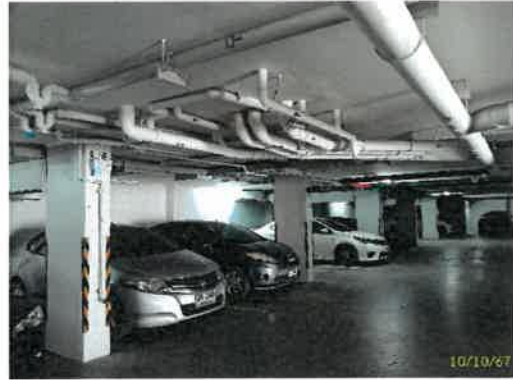
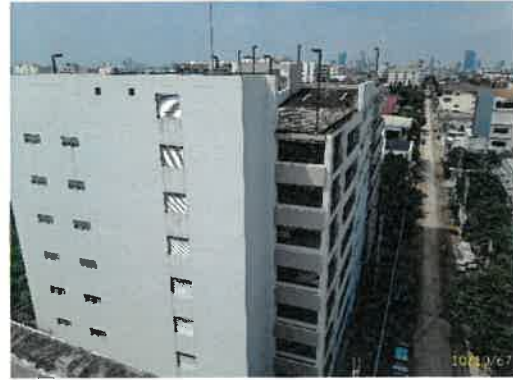
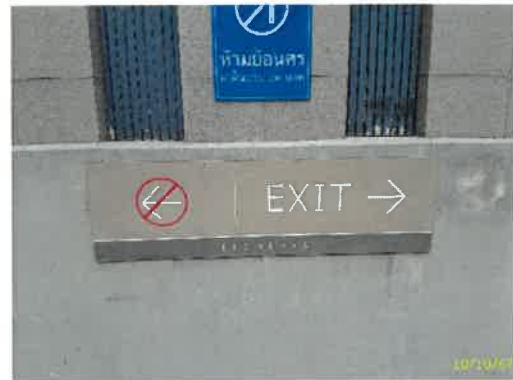
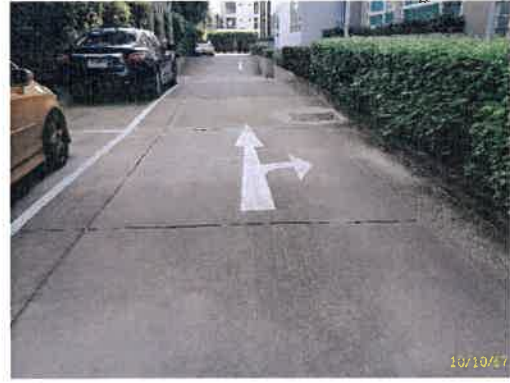
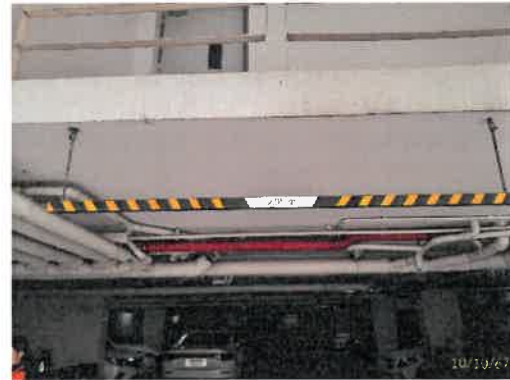
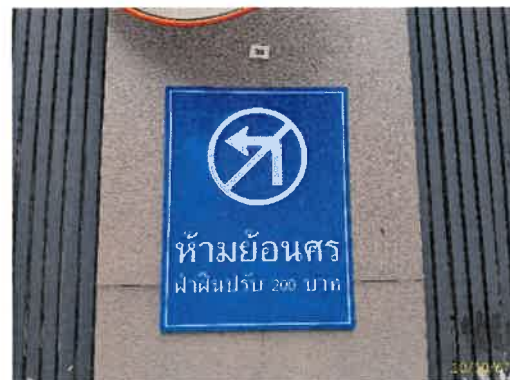
1.4 คุณภาพน้ำใต้ดิน	-	-	-	-
2. ทรัพยากรสิ่งแวดล้อมทางด้านชีวภาพ				
3. คุณค่าการใช้ประโยชน์ของมนุษย์				
3.1 การใช้ประโยชน์ที่ดิน	-	-	-	-
3.2 การคมนาคมขนส่ง	- จัดให้มีที่จอดรถของโครงการ 513 คัน ประกอบด้วยที่จอดรถภายนอกอาคาร 146 คัน และที่จอดรถภายในอาคาร 367 คัน	✓ - ที่จอดรถสำหรับอาคาร 6-7 อยู่บริเวณชั้นใต้ดินแต่ละอาคาร รวมถึงบริเวณรอบอาคาร และอาคารจอดรถ 8 ชั้น	-	ภาพที่ 2.2-4 การจราจร

- จัดให้มีเส้นทางเดินรถภายในพื้นที่โครงการและป้ายสัญลักษณ์การจราจรบริเวณที่จำเป็นภายในโครงการ เช่น ติดตั้งกระจกโค้งบริเวณหัวมุมทางโค้งและบริเวณทางลาด ป้ายจำกัดความเร็ว เป็นต้น	✓ - โครงการมีสัญลักษณ์จราจรและป้ายจราจร ติดบริเวณทางวิ่งรถและพื้นที่จอดรถ เพื่อป้องกันการสับสนในการเดินรถในพื้นที่โครงการ	-	ภาพที่ 2.2-4 การจราจร

- โครงการมีระยะถอยร่นจากแนวเขตที่ดิน 7.19-30.15 เมตร และมีถนนรอบโครงการ 6 ม. ซึ่งรถดับเพลิงสามารถใช้เป็นเส้นทางเข้าดับเพลิงได้	✓	-	ภาพที่ 2.2-4 การจราจร

ทางเข้า-ออก ด้านซอยสุภาพงษ์ 3 แยก 4

ทางเข้า-ออกด้านซอยสุภาพงษ์ 1 แยก 6

ถนน และที่จอดรถภายนอกอาคาร

ถนน และที่จอดรถชั้นใต้ดินอาคาร 6

ถนน และที่จอดรถชั้นใต้ดินอาคาร 7

อาคารจอดรถ 8 ชั้น

พื้นที่จอดรถขยะ

ป้ายจราจร

สัญลักษณ์จราจรบนพื้นทาง

ป้ายจำกัดความเร็ว

ป้ายจำกัดความสูง

ป้ายที่จอดรถผู้มาติดต่อ

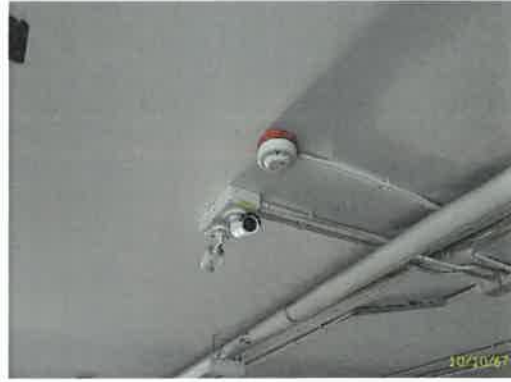
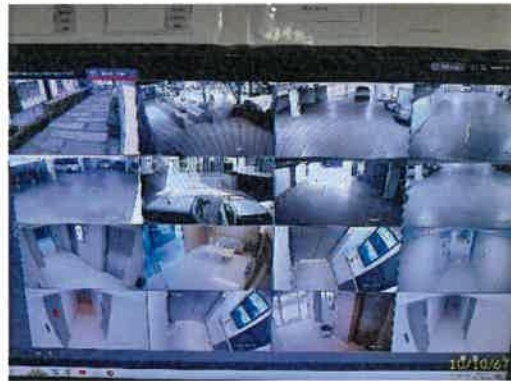
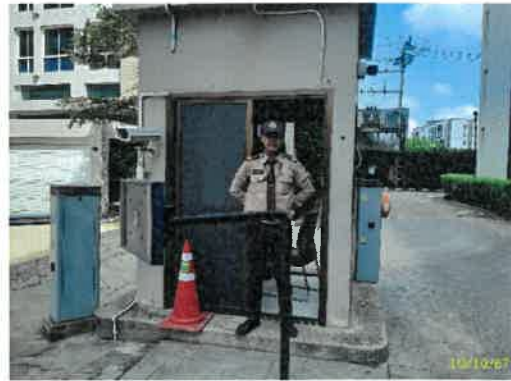
3.2 การคมนาคมขนส่ง (ต่อ)	- จัดให้มีเจ้าหน้าที่รักษาความปลอดภัย ซึ่งนอกจากเพื่อรักษาความปลอดภัยแล้วจะช่วยอำนวยความสะดวกจราจรในบริเวณทางเข้า-ออกโครงการ รวมทั้งบนถนนด้านหน้าโครงการ	✓ - นิติบุคคลอาคารชุดฯ มีเจ้าหน้าที่รักษาความปลอดภัยบริเวณทางเข้า-ออกโครงการ 2 จุด คือ ทางเข้า-ออกบริเวณซอยสุภาพงษ์ 1 แยก 6 และซอยสุภาพงษ์ 8 เพื่อควบคุมการจราจรและตรวจตราความปลอดภัยสำหรับผู้พักอาศัย ทั้งนี้ อาคาร 6 และ 7 มีเจ้าหน้าที่รักษาความปลอดภัยเพิ่มเติมบริเวณพื้นที่จอดรถชั้นใต้ดิน	-	ภาพที่ 2.2-5 ระบบความปลอดภัย

- จัดให้มีป้อมยามบริเวณทางเข้า-ออกพื้นที่โครงการ และให้มีเจ้าหน้าที่รักษาความปลอดภัยของโครงการดูแลอำนวยความสะดวกในการจราจรเข้า-ออกของโครงการ รวมทั้งคอยสอดส่องดูแลไม่ให้เกิดการจอดรถกีดขวางการจราจรบนซอยสุภาพงษ์ 1 แยก 6 ซอยสุภาพงษ์ 8	✓ - โครงการมีป้อมยามพร้อมทั้งเจ้าหน้าที่รักษาความปลอดภัยบริเวณทางเข้า-ออกบริเวณซอยสุภาพงษ์ 1 แยก 6 และซอยสุภาพงษ์ 8 เพื่อควบคุมการจราจรและตรวจตราความปลอดภัยสำหรับผู้พักอาศัย	-	ภาพที่ 2.2-5 ระบบความปลอดภัย

กล้องวงจรปิด

CCTV

รปภ.ทางเข้า-ออก ด้านซอยสุภาพงษ์ 3 แยก 4

รปภ.ทางเข้า-ออกด้านซอยสุภาพงษ์ 1 แยก 6

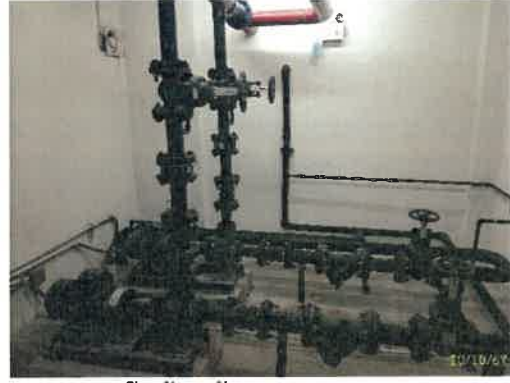
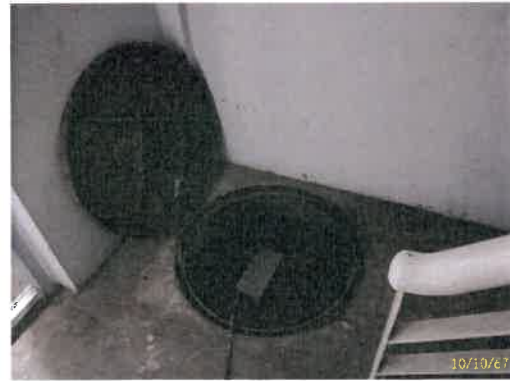
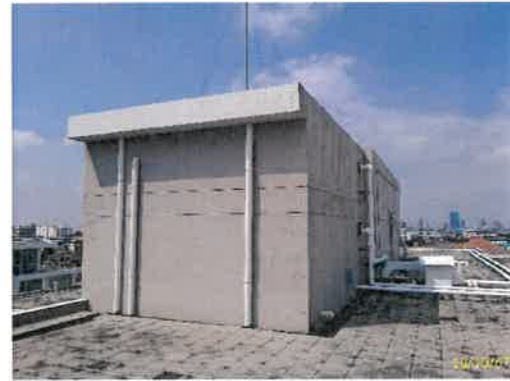
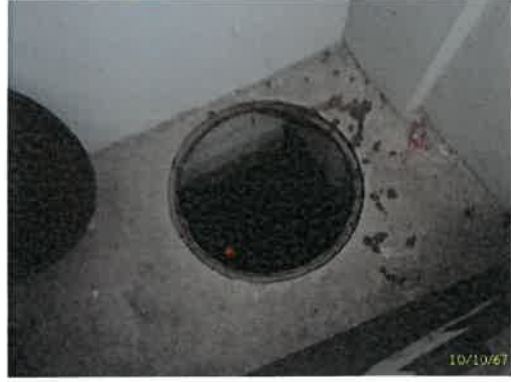
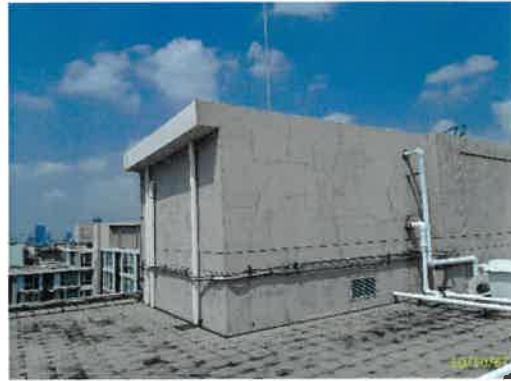
3.3 การใช้น้ำ	- ทางกปน.สาขาพระโขนงจะทำการวางท่อประปาจากท่อประธานขนาด Ø 300 มม. ในซอยสุภาพงษ์ 3 เข้าสู่โครงการโดยโครงการเป็นผู้รับผิดชอบค่าใช้จ่าย	✓ - สำหรับอาคาร 6 และ 7 รับน้ำจากการประปานครหลวง	-	ภาพที่ 2.2-6 ระบบน้ำใช้

- จัดให้มีถังเก็บน้ำใช้ใต้ดิน และถังเก็บน้ำบนชั้นดาดฟ้ารวมปริมาตรน้ำกักเก็บ 1,282 ลบ.ม.ซึ่งสามารถสำรองน้ำใช้ได้ 1.7 วัน ในกรณีที่การจ่ายน้ำของกปน.มีปัญหาขัดข้อง	✓ - สำหรับอาคาร 6 และ 7 น้ำจากการประปานครหลวงจะถูกนำมาเก็บไว้ในถังเก็บน้ำใต้ดิน จากนั้นจะทำการสูบโดยใช้เครื่องสูบน้ำ สูบน้ำจากถังเก็บน้ำขึ้นใต้ดินไปยังถังเก็บน้ำชั้นหลังคา และจ่ายน้ำให้กับพื้นที่ใช้สอยส่วนต่าง ๆ ของอาคาร	-	ภาพที่ 2.2-6 ระบบน้ำใช้

- ในกรณีที่มีปัญหาน้ำประปาไหลอ่อน ทางโครงการจะทำการปิดวาล์วน้ำประปาที่เข้าสู่ถังเก็บน้ำใต้ดินของโครงการในช่วงเวลาที่มีความต้องการใช้น้ำของชุมชนสูง (05.30-08.00 น. และ 18.00-20.00 น.) และจะเปิด	✓ - สำหรับอาคาร 6 และ 7 การสูบน้ำเข้าถังเก็บน้ำใต้ดินของอาคารอาศัยระบบลูกลอยเป็นหลัก ทั้งนี้ ในช่วงระยะเวลาเปิดดำเนินการที่ผ่านมา ทางนิติบุคคลฯ ยังไม่เคยประสบปัญหา หรือได้รับเรื่องร้อง-	-	ภาพที่ 2.2-6 ระบบน้ำใช้

จุดเชื่อมต่อท่อประปาของการประปานครหลวง

ปั๊มน้ำใช้ชั้นใต้ดิน อาคาร 6

ฝาทรงเก็บสำรองน้ำชั้นใต้ดิน อาคาร 6

ปั๊มน้ำใช้ชั้นดาดฟ้า อาคาร 6

ถังเก็บสำรองน้ำชั้นดาดฟ้า อาคาร 6

ปั๊มน้ำใช้ชั้นใต้ดิน อาคาร 7

ฝาลังเก็บสำรองน้ำชั้นใต้ดิน อาคาร 7

ปั้มน้ำใช้ชั้นดาดฟ้า อาคาร 7

ถังเก็บสำรองน้ำชั้นดาดฟ้า อาคาร 7

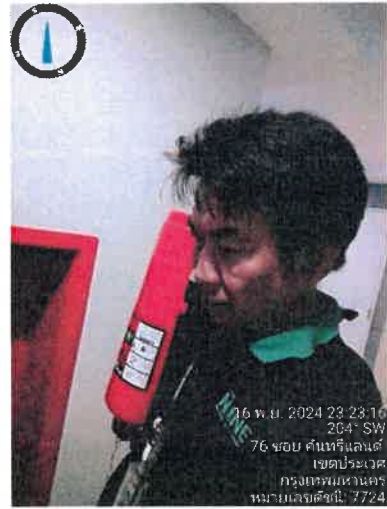
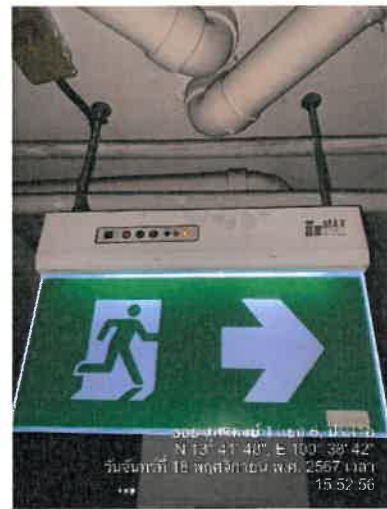
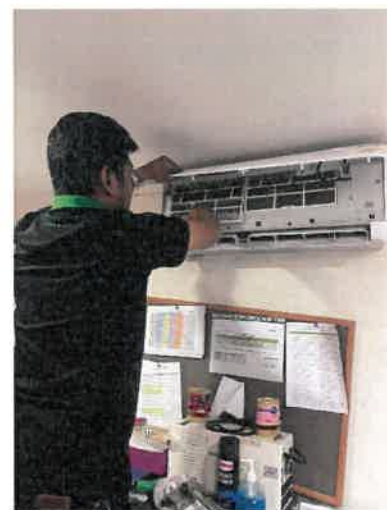
- ทำความสะอาดรางระบายน้ำบริเวณพื้นที่โครงการเป็นประจำอย่างน้อยทุก 3 เดือน และในช่วงก่อนเข้าฤดูฝน	✓ - นิติบุคคลอาคารอาคราชชุดฯ มีเจ้าหน้าที่ตรวจสอบดูแลการระบายน้ำภายในโครงการอย่างสม่ำเสมอ และหากพบการอุดตันจะดำเนินการทำความสะอาด/แก้ไขอย่างเร่งด่วน	-	ภาพที่ 2.2-8 ตรวจสอบระบบสาธารณูปโภค

ดับเพลิง

ถังดับเพลิง

ระบายน้ำ

แผงควบคุม

ล้างแอร์

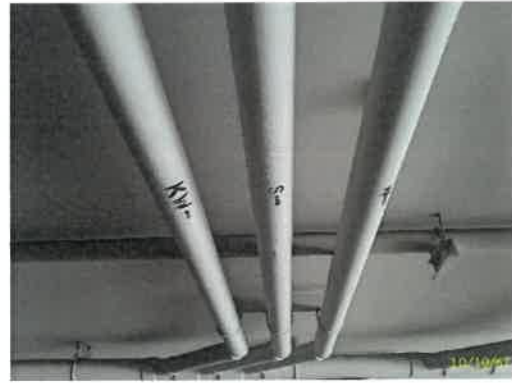
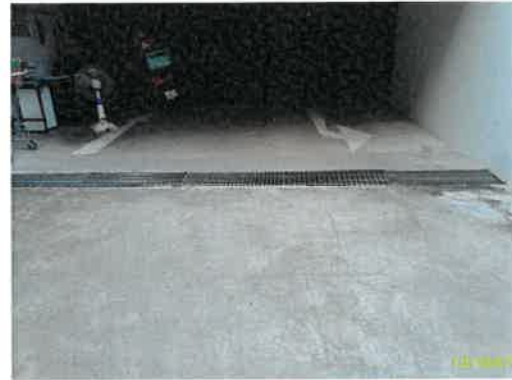
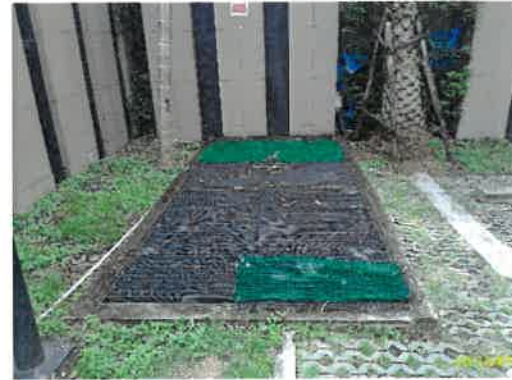
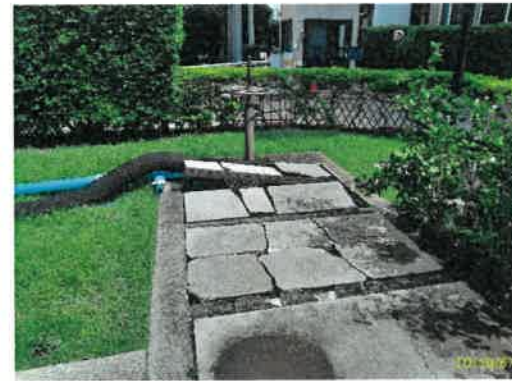
3.5 การระบายน้ำ และป้องกันน้ำท่วม	- โครงการมีท่อระบายน้ำ/รางระบายน้ำ บริเวณทางลาดลงสู่ที่จอดรถชั้นใต้ดินและบริเวณลานจอดรถชั้นใต้ดิน เพื่อรองรับน้ำหลาก	✓ - บริเวณพื้นที่จอดรถชั้นใต้ดินอาคาร 6 และ 7 มีรางระบายน้ำเพื่อรองรับน้ำหลากบริเวณทางลาดลงสู่ที่จอดรถชั้นใต้ดินและบริเวณลานจอดรถชั้นใต้ดิน	-	ภาพที่ 2.2-9 ระบบระบายน้ำ

- จัดให้มีการควบคุมการระบายน้ำของโครงการด้วยบ่อหน่วงน้ำใต้ดินจำนวน 4 บ่อ ปริมาตรกักเก็บรวม 800 ลบ.ม. เพื่อชะลอน้ำเป็นการชั่วคราวในกรณีที่ต้องมีการระบายออกจะใช้เครื่องสูบน้ำขนาดความสามารถ 0.05 ลบ.ม./วินาที จำนวน 2 เครื่อง (ใช้งาน 1 เครื่องสำรอง 1 เครื่อง)	✓ - โครงการมีการหน่วงน้ำฝนภายในเส้นท่อระบายน้ำ และอาศัยการทำงานของเครื่องสูบน้ำในการควบคุมอัตราการระบายน้ำออกจากโครงการ พร้อมทั้งมีการติดตั้งประตูน้ำ บริเวณบ่อพักน้ำสุดท้ายก่อนระบายออกนอกโครงการ ด้านซอยสุภาพงษ์ 1 แยก 6 เพื่อเป็นการหน่วงน้ำไว้ในบ่อพักน้ำของโครงการอีกทางหนึ่ง	-	ภาพที่ 2.2-9 ระบบระบายน้ำ

- อัตราการระบายน้ำออกสู่ท่อระบายน้ำริมซอยสุภาพงษ์ 8 มีค่าสูงสุด 0.0501 ลบ.ม./วินาที อัตราการระบายน้ำออกสู่ท่อระบายน้ำริมซอยสุภาพงษ์ 1 แยก 6 มีค่าสูงสุด 0.056 ลบ.ม./วินาที รวมอัตราการระบายน้ำออก 0.1061 ลบ.ม./วินาที ซึ่งไม่เกินอัตราการระบายน้ำก่อนพัฒนา (0.1450 ลบ.ม./วินาที)	✓ - โครงการมีการหน่วงน้ำฝนภายในเส้นท่อระบายน้ำ และอาศัยการทำงานของเครื่องสูบน้ำในการควบคุมอัตราการระบายน้ำออกจากโครงการ เพื่อควบคุมปริมาณการระบายน้ำไม่ให้เกินอัตราการระบายน้ำก่อนพัฒนา	-	ภาพที่ 2.2-9 ระบบระบายน้ำ

ระบายน้ำชั้นใต้ดิน

ท่อรวบรวมน้ำภายในอาคาร

ท่อระบายน้ำรอบโครงการ

รางระบายน้ำฝน

ตู้ควบคุม และบ่อบักน้ำสุดท้ายบริเวณด้านหน้า

ตู้ควบคุม และบ่อบักน้ำสุดท้ายบริเวณด้านหลังโครงการ

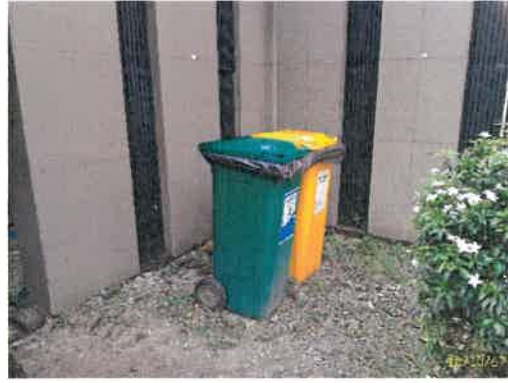
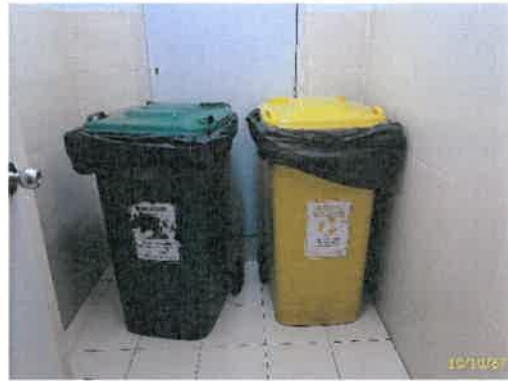
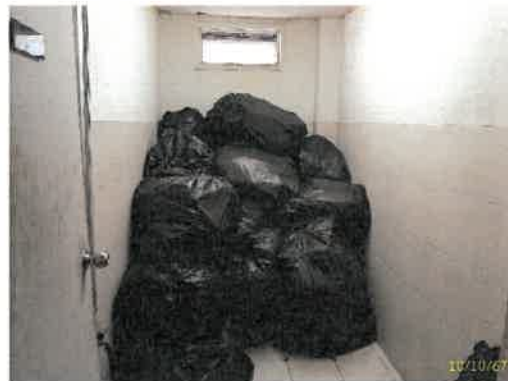
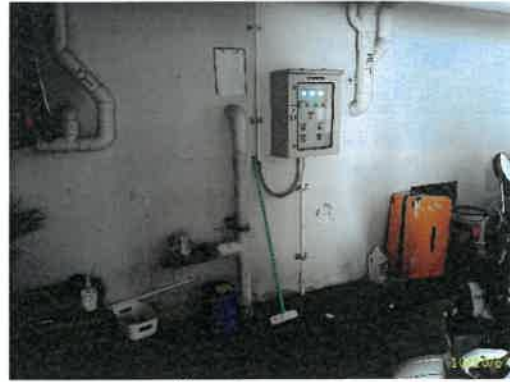
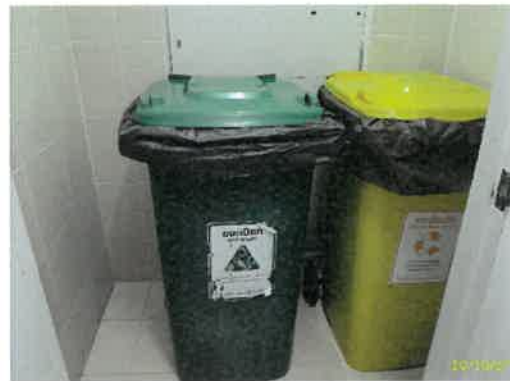
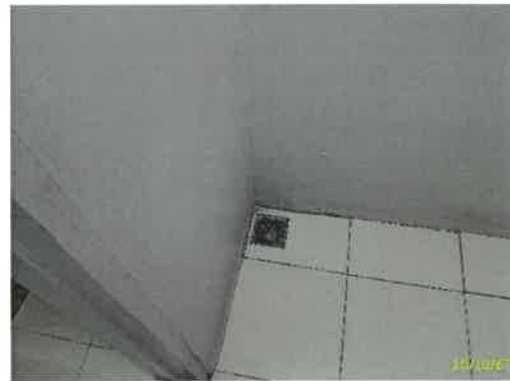
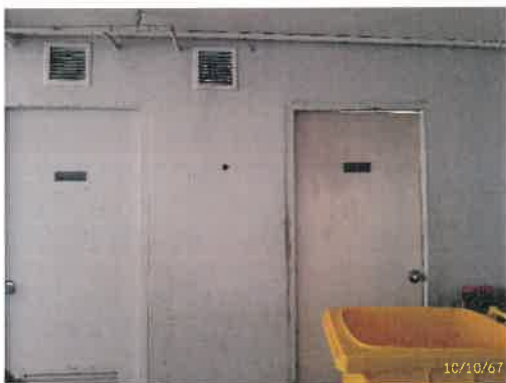
3.6 การจัดการขยะมูลฝอย	- ในแต่ละชั้นของอาคารจัดให้มีห้องพักขยะขนาด 7.40 ตร.ม. ภายในมีถังขยะจำนวน 4 ถัง ประกอบด้วยถังขยะเปียก ถังขยะแห้ง ถังขยะ recycle และถังขยะอันตราย	⊙ - สำหรับอาคาร 6 และ 7 มีห้องพักขยะประจำชั้นอยู่บริเวณใกล้เคียงลิฟต์โดยสาร มีถังขยะจำนวน 2 ถัง ขนาด 120 ลิตร แบ่งเป็น มูลฝอยเปียก และมูลฝอยทั่วไป	ตารางที่ 4-2	ภาพที่ 2.2-10 ห้องพักมูลฝอย

- จัดให้มีห้องพักขยะรวมแยกแต่ละอาคาร มีรายละเอียดดังนี้ <ul style="list-style-type: none"> อาคารสโมสรและที่จอดรถ (อาคาร A) มีห้องพักขยะขนาดพื้นที่ 4.80 ตร.ม. ที่ชั้น 1 อาคารห้องพัก B1-B4 แต่ละอาคาร มีห้องพักขยะแห้งและขยะเปียกขนาดพื้นที่ห้องละ 6.40 ตร.ม. ที่ชั้น Basement อาคารห้องพัก C1-C2 แต่ละอาคารมีห้องพักขยะแห้งและขยะเปียกขนาดพื้นที่ห้องละ 6.40 ตร.ม. ที่ชั้น Basement อาคาร D มีห้องพักขยะแห้งและขยะเปียกขนาดพื้นที่ห้องละ 7.70 ม. ที่ชั้น basement 	✓ - สำหรับอาคาร 6 และ 7 มีห้องพักขยะมูลฝอยรวมอยู่บริเวณชั้นใต้ดินของแต่ละอาคาร จำนวน 2 ห้อง/อาคาร	-	ภาพที่ 2.2-10 ห้องพักมูลฝอย

3.6 การจัดการขยะมูลฝอย (ต่อ)	- ขยะอันตราย และเศษใบไม้ เศษหญ้า จะถูกรวบรวมไปไว้ในห้องพักขยะแห้งในแต่ละอาคาร	✓ - ขยะแต่ละประเภทจะถูกนำมารวบรวมภายในห้องพักมูลฝอยรวมตามประเภทที่กำหนด	-	ภาพที่ 2.2-10 ห้องพักมูลฝอย

- ขยะเปียกจากส่วนต่าง ๆ จะถูกเก็บรวบรวมไว้ยังห้องพักขยะเปียกในแต่ละอาคาร	✓ - ขยะแต่ละประเภทจะถูกนำมารวบรวมภายในห้องพักมูลฝอยรวมตามประเภทที่กำหนด	-	ภาพที่ 2.2-10 ห้องพักมูลฝอย

- น้ำเสียที่เกิดจากการทำความสะอาดห้องพักขยะมูลฝอยระบายลงท่อรวบรวมน้ำเสีย และเข้าสู่ระบบบำบัดน้ำเสียของโครงการ	✓ - ห้องพักมูลฝอยรวมของอาคาร 6 และ 7 มีท่อรวมน้ำที่รวบรวมน้ำภายหลังจากล้างทำความสะอาดห้องพักมูลฝอยรวมไปยังระบบบำบัดน้ำเสีย	-	ภาพที่ 2.2-10 ห้องพักมูลฝอย

ถังขยะบริเวณรอบโครงการ

ห้องขยะประจำชั้นประตูปิดสนิทอาคาร 6

ถังขยะห้องขยะประจำชั้นอาคาร 6

ห้องขยะรวมประตูปิดสนิทอาคาร 6

ห้องขยะเปียกรวมอาคาร 6

ก๊อกน้ำห้องขยะรวมอาคาร 6

บ่อร์วบรวมน้ำจากห้องขยะรวมอาคาร 6

ห้องขยะประจำชั้นประตูปิดสนิทอาคาร 7

ถังขยะห้องขยะประจำชั้นอาคาร 7

ก๊อกน้ำ ห้องขยะประจำชั้นอาคาร 7

ระบายน้ำ ห้องขยะประจำชั้นอาคาร 7

ระบายอากาศ ห้องขยะประจำชั้นอาคาร 7

ห้องขยะรวมประตูปิดสนิทอาคาร 7

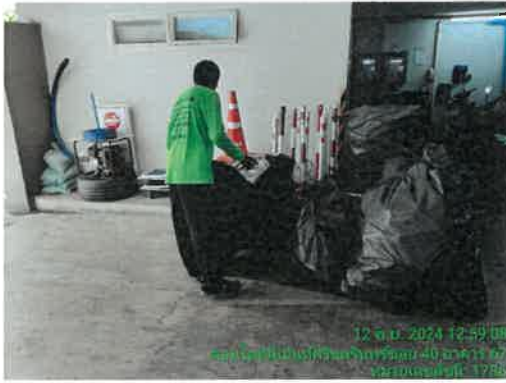
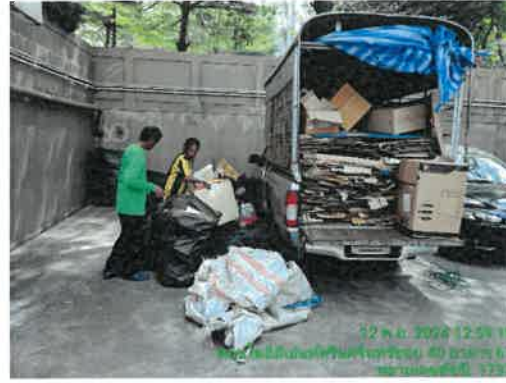
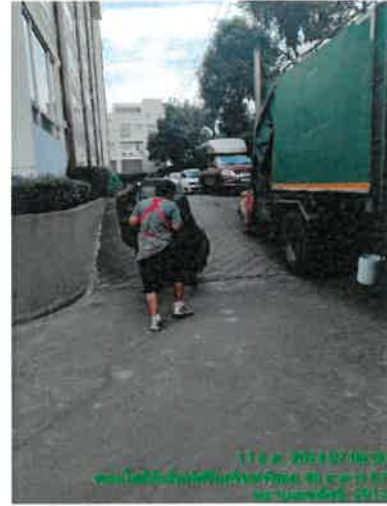
- ใช้ถุงขยะชนิดหนาใส่ไว้ด้านในของถังขยะภายในโครงการเพื่อป้องกันการฉีกขาดของถุง และทำการเก็บรวบรวมขยะในแต่ละชั้นมาไว้ที่ห้องพักขยะมูลฝอยรวม	✓ - นิติบุคคลอาคารชุดฯ กำหนดให้พนักงานรักษาความสะอาดของโครงการที่มีหน้าที่รวบรวมมูลฝอยจากพื้นที่ต่าง ๆ ของแต่ละอาคาร ใช้ถุงขยะชนิดหนา เก็บขนในปริมาณขยะไม่เกิน 3 ใน 4 ของถุง พร้อมมัดปากถุงอย่างแน่นหนา และในการขนย้ายให้ขนย้ายมาตั้งแต่ทุกครั้งที่เพื่อป้องกันการตกหล่นระหว่างทาง	-	ภาพที่ 2.2-11 พนักงานจัดเก็บมูลฝอย

- ขยะที่สามารถนำกลับมาใช้ใหม่จะขายให้กับผู้รับซื้อของเก่า	✓ - ขยะที่สามารถขายได้ ทางพนักงานที่เก็บรวบรวมมูลฝอยจะทำการคัดแยก แล้วขายให้กับผู้รับซื้อของเก่า	-	ภาพที่ 2.2-11 พนักงานจัดเก็บมูลฝอย

- การเก็บขยะในถุงขยะไม่ควรให้มีปริมาณ หรือน้ำหนักมากเกินไปเพื่อป้องกันการฉีกขาดหรือชำรุดของถุง และมัดปากถุงให้แน่นเพื่อป้องกันการหกรั่วของขยะมูลฝอย	✓ - นิติบุคคลอาคารชุดฯ กำหนดให้พนักงานรักษาความสะอาดของโครงการที่มีหน้าที่รวบรวมมูลฝอยจากพื้นที่ต่าง ๆ ของแต่ละอาคาร ใช้ถุงขยะชนิดหนา เก็บขนในปริมาณขยะไม่เกิน 3 ใน 4 ของถุง พร้อมมัดปากถุงอย่างแน่นหนา และในการขนย้ายให้ขนย้ายมาตั้งแต่ทุกครั้งที่เพื่อป้องกันการตกหล่นระหว่างทาง	-	ภาพที่ 2.2-11 พนักงานจัดเก็บมูลฝอย

- ประสานงานและอำนวยความสะดวกให้เจ้าหน้าที่ของสำนักงานเขตประเวศที่เข้ามาทำจัดเก็บขยะมูลฝอย	✓ - นิติบุคคลอาคารชุดฯ ได้ประสานงานให้สำนักงานเขตประเวศเข้ามาเก็บอาทิตย์ละ 2 ครั้ง	-	ภาพที่ 2.2-11 พนักงานจัดเก็บมูลฝอย

- ทำความสะอาดห้องพักขยะมูลฝอยทุกครั้งหลังการเก็บขนขยะมูลฝอยของรถเก็บขนขยะของสำนักงานเขตฯ เพื่อป้องกันกลิ่นรบกวนผู้ที่เข้ามาพักอาศัยและป้องกันการเป็นแหล่งเพาะพันธุ์ของแมลงวัน แมลงสาบ และหนู	✓ - นิติบุคคลอาคารชุดฯ มีเจ้าหน้าที่ทำความสะอาดห้องพักมูลฝอยรวมทุกครั้ง ภายหลังจากการเก็บขนจากรถเก็บขยะของสำนักงานเขตแล้วเสร็จด้วยน้ำยาฆ่าเชื้อโรค เพื่อป้องกันกลิ่นเหม็นรบกวนผู้พักอาศัย	-	ภาพที่ 2.2-11 พนักงานจัดเก็บมูลฝอย

เจ้าหน้าที่เก็บขน และคัดแยกมูลฝอย

รับซื้อของเก่า

รถเก็บขยะมูลฝอยสำนักงานเขต

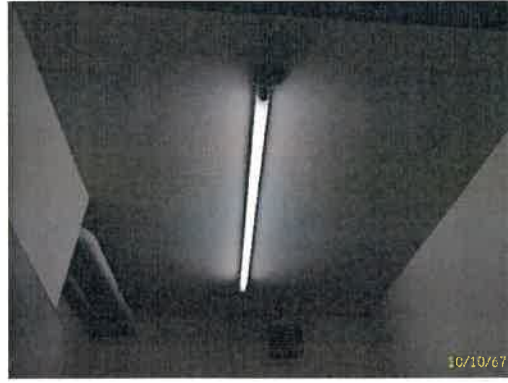
3.7 ระบบไฟฟ้า	<p>- มาตรการในการประหยัดพลังงาน ระบบไฟส่องสว่าง</p> <ul style="list-style-type: none"> • ออกแบบติดตั้งชุด Power Monitoring ที่ตู้ MDB สำหรับวัดค่าพลังงานค่าต่าง ๆ และบันทึกค่าที่อ่านได้ ทั้งนี้เพื่อให้สะดวกสำหรับการอ่าน และบันทึกค่า รวมทั้งสะดวกสำหรับการอนุรักษ์พลังงานในอนาคต • ในการออกแบบระบบไฟฟ้าแสงสว่าง ต้องเลือกใช้อุปกรณ์ที่ให้ประสิทธิภาพสูงสุด ประหยัดพลังงานและถูกต้องตามพร.บ.การส่งเสริมการอนุรักษ์พลังงาน • ออกแบบดวงโคมให้ใช้ชนิดที่มีแผ่นช่วยสะท้อนและกระจายแสงแบบอลูมิเนียม เพื่อให้กระจายแสงได้สม่ำเสมอทุกพื้นที่และได้ประสิทธิภาพสูงสุด การติดตั้งเป็นแบบฝังฝ้าและติดลอยตามพื้นที่ทำงานหรือ พื้นที่ใช้งานต่าง ๆ โดยจัดให้ได้ความสว่างเฉลี่ยตามมาตรฐานสากลและประหยัดพลังงาน • หลอดไฟฟ้าออกแบบให้ใช้หลอดรุ่นใหม่ชนิดประหยัดพลังงาน และให้ความสว่างของหลอดสูงสุด เพื่อประหยัดการใช้พลังงาน • Ballast สำหรับหลอดฟลูออเรสเซนต์ ออกแบบให้ใช้ชนิด Low Loss เพื่อประหยัดพลังงาน • สำหรับไฟส่วนกลางและไฟฉุกเฉินในบางส่วน จะถูกควบคุมโดยระบบ Two Wire Remote ซึ่งสามารถควบคุมโปรแกรมการใช้ไฟแสงสว่างได้ตามต้องการ • กำชับพนักงานให้ทำความสะอาดหลอดไฟฟ้า และโคมไฟในบริเวณพื้นที่ส่วนกลางอย่างสม่ำเสมอ เพราะฝุ่นละอองที่เกาะที่หลอดไฟฟ้าจะทำให้แสงสว่างลดน้อยลง 	<p>✓ - นิติบุคคลอาคารชุดฯ มีมาตรการประหยัดพลังงาน ดังนี้ การใช้หลอดไฟฟ้าประหยัดพลังงาน การออกแบบดวงโคมให้ใช้ชนิดที่มีแผ่นช่วยสะท้อนและกระจายแสง การใช้ระบบ Two Wire Remote สำหรับเปิด-ปิดไฟอาคาร การทำความสะอาดเครื่องปรับอากาศเป็นประจำอย่างสม่ำเสมอ ปลุกต้นไม้ในทุกทิศรอบอาคาร การติดตั้งสวิทช์ตรวจจับความเคลื่อนไหว ติดป้ายประกาศวิธีประหยัดพลังงานให้ผู้พักอาศัยทราบ การใช้เครื่องปรับอากาศแบบติดฉลากประหยัดไฟ และเปิดอุณหภูมิ 25 องศาเซลเซียส อาคารมีพื้นที่รับแสงจากธรรมชาติ</p>	-	<p>ภาพที่ 2.2-1 พื้นที่สีเขียวโครงการ</p> <p>ภาพที่ 2.2-7 การรณรงค์/ประชาสัมพันธ์</p> <p>ภาพที่ 2.2-8 ตรวจสอบระบบสาธารณูปโภค</p> <p>ภาพที่ 2.2-12 การอนุรักษ์พลังงาน</p>

ตู้ควบคุมการเปิด-ปิดไฟส่องสว่าง

สวิตช์ไฟแบบอัตโนมัติ

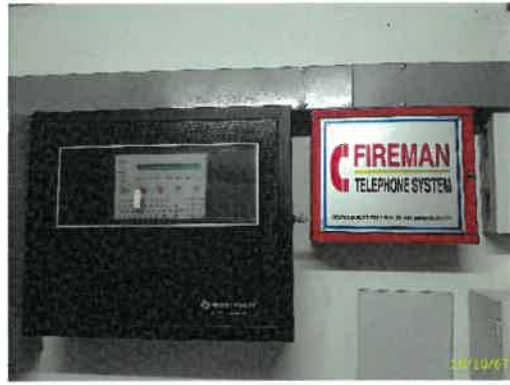
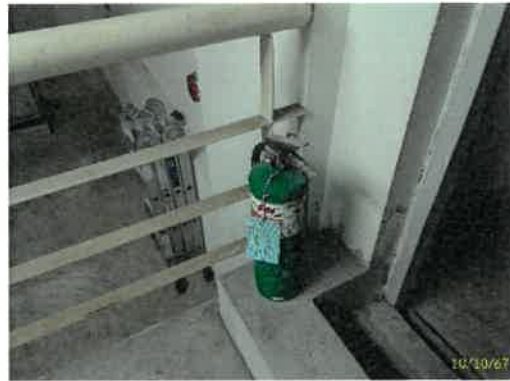
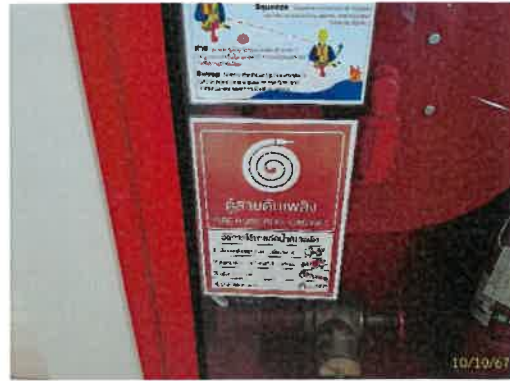
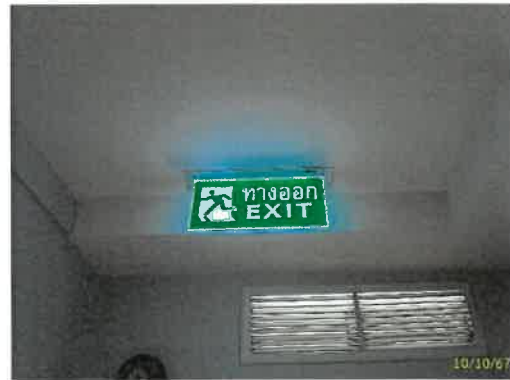
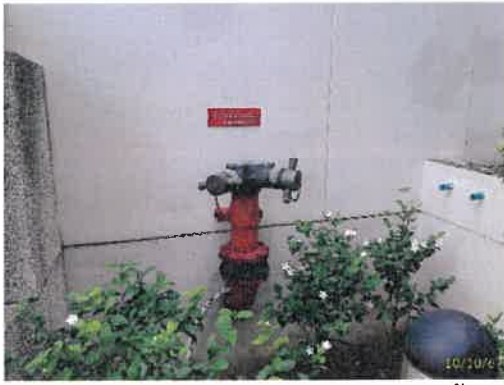
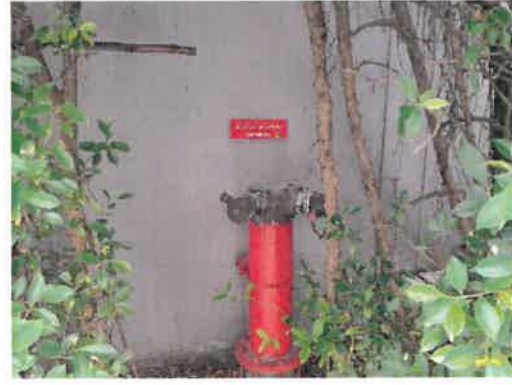
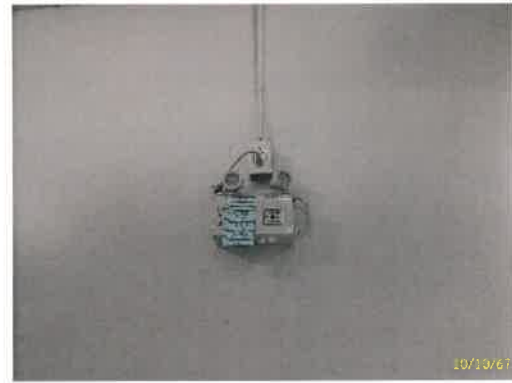
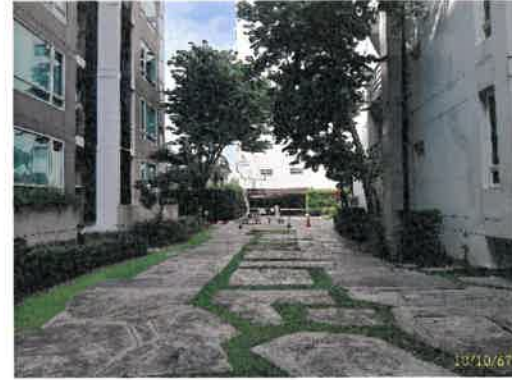
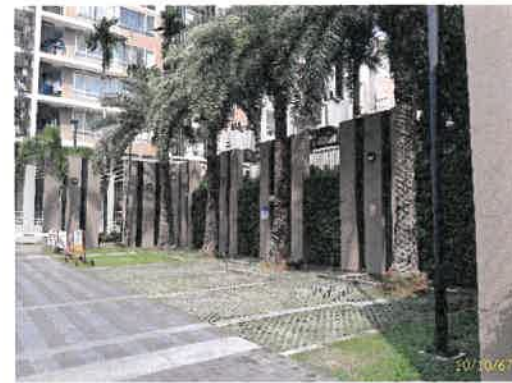
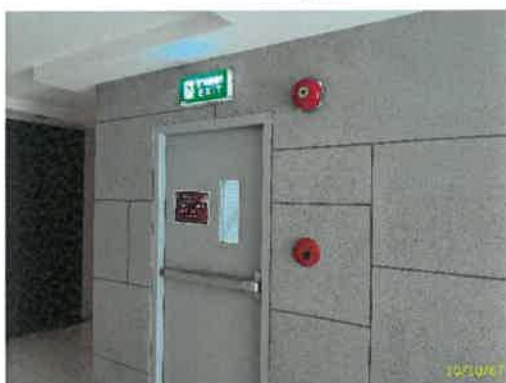
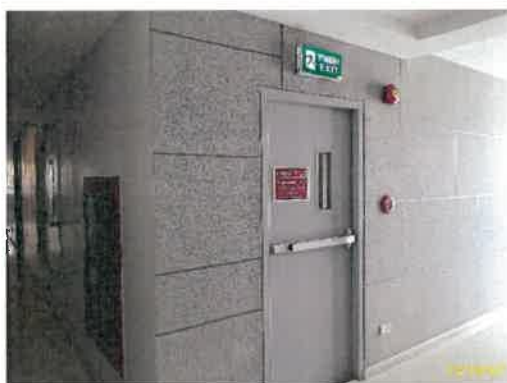
ภาพที่ 2.2-13 ระบบแจ้งเตือน และป้องกันอัคคีภัย

3.9 การป้องกันและระงับอัคคีภัย	- จัดให้มีระบบป้องกันและระงับอัคคีภัยของโครงการดังนี้ (1) ระบบน้ำดับเพลิง <ul style="list-style-type: none"> ระบบท่อน้ำดับเพลิง (Wet Pipe System) ใช้ระบบท่อเปียก (Wet Pipe System) ซึ่งเป็นระบบที่มีน้ำอยู่ภายในท่อที่มีความดันพร้อมใช้งานตลอดเวลา โดยจะติดตั้งจากชั้นล่างสุดไปจนถึงชั้นบนสุดของอาคารเชื่อมกับท่อน้ำดับเพลิงและหัวรับน้ำดับเพลิงภายนอกอาคาร ซึ่งในขณะที่เกิดเพลิงไหม้จะใช้เครื่องสูบน้ำดับเพลิง (Fire Pump) ตู้สายน้ำดับเพลิง (Fire Hose Cabinet) ประกอบด้วยหัวต่อสายฉีดน้ำดับเพลิงชนิดหัวต่อสวมเร็ว Ø 2 ½ นิ้ว พร้อมสายฉีดน้ำดับเพลิงขนาด Ø 1 นิ้ว ยาว 30 ม. และภายในตู้จะมีถังดับเพลิงแบบมือถือขนาด 10 ปอนด์ โดยจะติดตั้งบริเวณบันไดหนีไฟ และโถงลิฟท์ ทุกชั้นทุกอาคาร น้ำสำรองดับเพลิง โครงการได้จัดให้มีน้ำสำรองสำหรับดับเพลิงไว้ในถังเก็บน้ำดับเพลิงชั้นใต้ดิน ปริมาตร 180 ลบ.ม. จำนวน 2 ถัง โดยมีการแบ่งจ่ายน้ำออกเป็น 2 ท่อ โดยท่อแรกมีปริมาณการจ่ายน้ำ 32 ลิตร/วินาที และท่อที่สอง มีปริมาณการจ่ายน้ำ 16 ลิตร/วินาที ซึ่งน้ำสำรองดับเพลิงจะสามารถใช้ดับเพลิงได้ประมาณ 33 นาที (2) ระบบสัญญาณแจ้งเหตุเพลิงไหม้ ประกอบด้วย <ul style="list-style-type: none"> แผงควบคุมระบบสัญญาณแจ้งเหตุเพลิงไหม้ (Fire Alarm Control Panel : FCP) ติดตั้งในห้องควบคุมความปลอดภัยของแต่ละอาคาร และ 	⊙ - โครงการติดตั้งระบบป้องกันและระงับอัคคีภัย ประกอบไปด้วยระบบน้ำดับเพลิง ได้แก่ ท่อเย็น หัวรับน้ำดับเพลิงภายนอกอาคาร (FDC) ตู้เก็บสายฉีดน้ำดับเพลิงพร้อมอุปกรณ์ (FHC) ถังดับเพลิงเคมีแบบมือถือและระบบเตือนอัคคีภัย ได้แก่ แผงควบคุมระบบสัญญาณแจ้งเหตุ ชุดกดแจ้งเหตุ เครื่องตรวจจับควัน เครื่องตรวจจับความร้อน อีกทั้งระบบสนับสนุนการหนีไฟ เช่น บันไดทางหนีไฟ ป้ายทางหนีไฟ แผนผังเส้นทางหนีไฟ ไฟฉุกเฉิน เป็นต้น	ตารางที่ 4-2	ภาพที่ 2.2-13 การป้องกันและระงับอัคคีภัย

- โครงการจัดให้มีหัวรับน้ำดับเพลิงเส้นทางเดินรถดับเพลิงและจุดจอดรถดับเพลิงเพื่ออำนวยความสะดวกให้กับเจ้าหน้าที่ที่เข้ามาปฏิบัติงาน	✓	-	ภาพที่ 2.2-13 การป้องกันและระงับอัคคีภัย

อุปกรณ์ส่งสัญญาณแจ้งเหตุ

ระบบแจ้งเหตุอัคคีภัย

ท่อน้ำดับเพลิง

ถังดับเพลิงในห้องระบบไฟฟ้า

ตู้สายน้ำดับเพลิง และป้ายบอกวิธีการใช้อุปกรณ์

เส้นทางหนีไฟ

ป้ายบอกทางหนีไฟ

หัวรับน้ำดับเพลิงอาคาร 6 และ 7

ไฟฉุกเฉิน

จุดรวมคน จุดที่ 1

จุดรวมคน จุดที่ 2

ST 1 อาคาร 6

ST 3 อาคาร 6

ST 1 อาคาร 7

ST 2 อาคาร 7

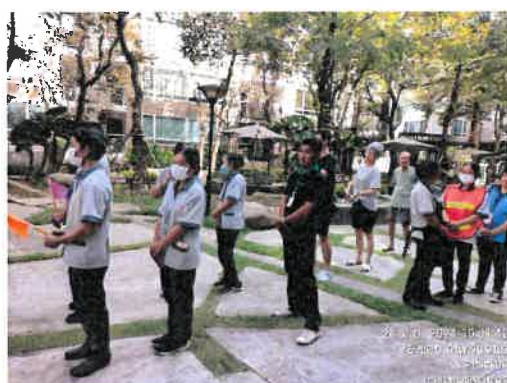
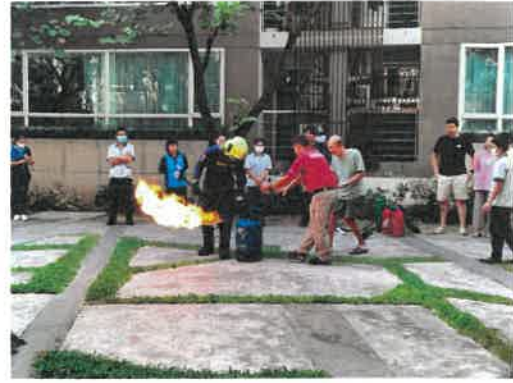
- จัดให้มีการซักซ้อมหนีไฟอพยพคน และการใช้เครื่องมือดับเพลิงร่วมกับหน่วยงานดับเพลิงท้องถิ่นเป็นประจำอย่างน้อยปีละครั้ง	✓	-	ภาพที่ 2.2-14 การซ้อมดับเพลิง ภาคผนวก ค-4 ซ้อมดับเพลิง

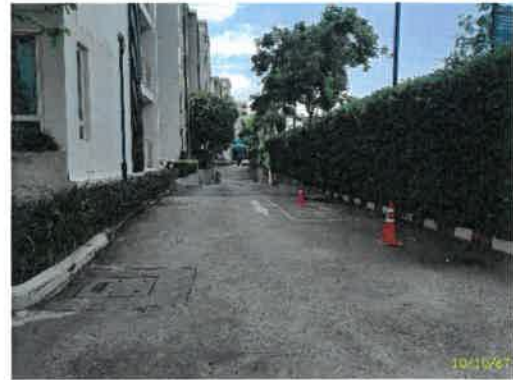
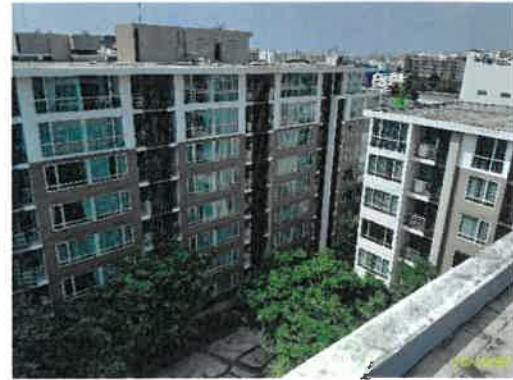
3.10 การป้องกันแผ่นดินไหว	- ออกแบบโครงสร้างอาคารให้มีความแข็งแรงตามมาตรฐาน และกฎหมายต่าง ๆ ที่เกี่ยวข้อง	✓	-	ภาพที่ 2.2-15 โครงสร้างอาคาร ภาคผนวก ข-2 หนังสือสำคัญการขออนุญาต/รับรอง การก่อสร้างดัดแปลง เคลื่อนย้ายอาคาร

สี่ของอาคาร

ระยะห่างจากแนวเขตที่ดินกับอาคาร

ช่องว่างของตัวอาคาร
