ผลการดำเนินการตามมาตรการป้องกันและแก้ไข
ผลกระทบสิ่งแวดล้อม

ผลการดำเนินการตามมาตรการป้องกันและแก้ไขผลกระทบสิ่งแวดล้อม

ธนาคารกรุงศรีอยุธยา จำกัด (มหาชน) เป็นผู้พัฒนาโครงการ Krungsri Ploenchit Tower โดยเป็นโครงการเป็นอาคารสำนักงาน ขนาดความสูง 35 ชั้น และชั้นใต้ดิน 1 ชั้น ความสูง 153.2 เมตร (ความสูงวัดถึงระดับพื้นชั้นหลังคา) จำนวน 1 อาคาร ตั้งอยู่ เลขที่ 550 ถนนเพลินจิต แขวงลุมพินี เขตปทุมวัน กรุงเทพมหานคร 10330 ซึ่งโครงการได้จัดทำรายงานการวิเคราะห์ผลกระทบสิ่งแวดล้อม และได้ผ่านการพิจารณาเห็นชอบรายงาน ฯ ตามหนังสือจากสำนักงานนโยบายและแผนทรัพยากรธรรมชาติและสิ่งแวดล้อม ตาม หนังสือที่ ทส. 1009.5/2604 ลงวันที่ 27 กุมภาพันธ์ 2558 โดยหนังสือเห็นชอบได้กำหนดมาตรการป้องกันและแก้ไขผลกระทบสิ่งแวดล้อมและมาตรการติดตามตรวจสอบผลกระทบสิ่งแวดล้อม เพื่อเป็นแนวทางให้โครงการปฏิบัติ รวมไปถึงเสนอรายงานผลการปฏิบัติตามมาตรการฯ ต่อหน่วยงานอนุญาต และหน่วยงานที่เกี่ยวข้อง รวมทั้งสำนักงานนโยบายและแผนทรัพยากรธรรมชาติและสิ่งแวดล้อม (สผ.) ทุก 6 เดือนนั้น

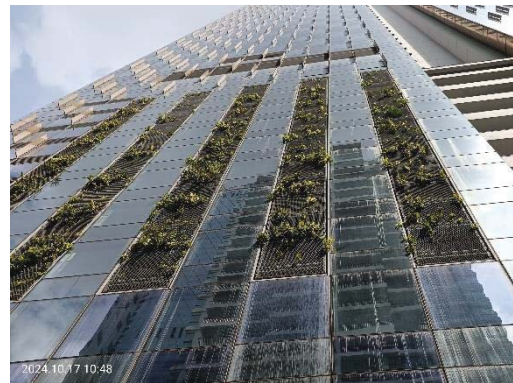
ภาพที่ 2-2 พื้นที่สีเขียวบริเวณอาคารจอดรถชั้นที่ 3 – ชั้นที่ 10 ในปัจจุบัน

5. จัดให้มีพื้นที่สีเขียวบริเวณชั้นจอดรถชั้นที่ 3-10 บริเวณด้านทิศใต้ของอาคาร เพื่อเป็นแนวกันชนช่วยลดมลพิษจากที่จอดรถยนต์ของโครงการ ซึ่งต้นไม้ที่นำมาปลูก ได้แก่ ต้นกระดุมทองเหลือง มีขนาดพื้นที่ 350 เมตร ซึ่งโครงการไม่ได้นำพื้นที่สีเขียวบริเวณดังกล่าวมาคิดรวมกับพื้นที่สีเขียวของโครงการแต่อย่างใด	✓	โครงการมีการเตรียมพื้นที่และระบบน้ำสำหรับปลูกไม้เลื้อย บริเวณชั้นที่ 3-10 และปลูกต้นกระดุมทองเหลืองไปแล้วตั้งแต่เปิดดำเนินการแต่ไม่เพียงพอเมื่อปี 2562 ปัจจุบันโครงการได้ทำการปลูกต้นพลูด่างทดแทน	ภาพที่ 2-2 พื้นที่สีเขียวบริเวณอาคารจอดรถชั้นที่ 3 - ชั้นที่ 10 ในปัจจุบัน

ลักษณะการปลูกไม้เลื้อยชั้นที่ 3-10

พื้นที่ที่ปลูกต้นกระดุมทองเลื้อย

ทำการปลูกต้นพลูด่างที่ทำการปลูกทดแทน

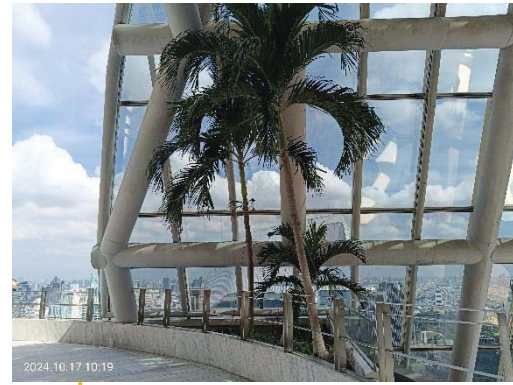
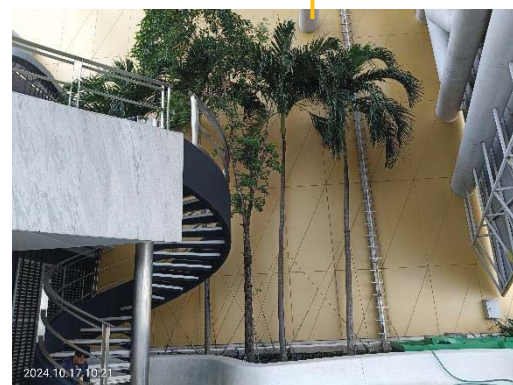
ภาพที่ 2-3 พื้นที่ สีเขียวที่ปลูกเพิ่มเติม ชั้น 35 และ ชั้นพื้นที่หนีภัยทางอากาศ

3. จัดให้มีพื้นที่สีเขียวภายในโครงการ ขนาดพื้นที่รวม 774.4 ตร.ม. โดยปลูกพืชคลุมพื้นที่ว่างทั้งหมดเพื่อไม่ให้เกิดฝุ่นละออง	✓	โครงการจัดให้มีพื้นที่สีเขียวบริเวณชั้นที่ 1 และ เพิ่มเดิมบริเวณชั้นที่ 35 และบริเวณพื้นที่นี้เพทางอากาศ	ภาพที่ 2-1 และ 2-3 พื้นที่สีเขียวของโครงการ

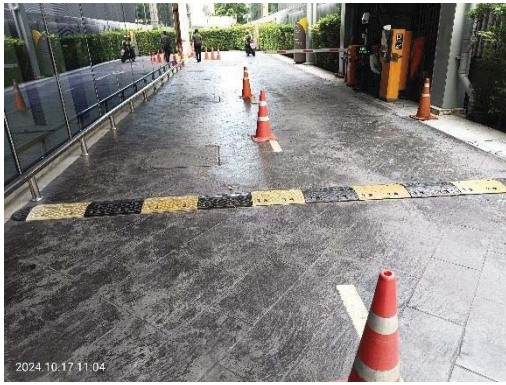
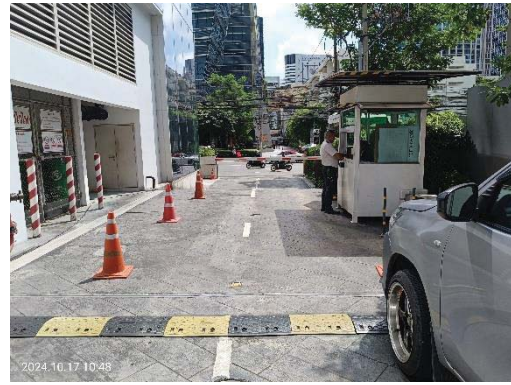
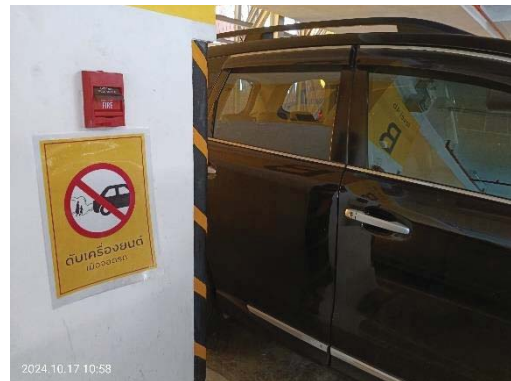
ภาพที่ 2-4 สัญญาณชะลอความเร็วและป้ายเตือนต่างๆ ภายในโครงการ

1.2 คุณภาพอากาศ	-	-	-	-
	1. ควบคุมความเร็วของรถยนต์ภายในโครงการ เช่น ป้ายจำกัดความเร็ว สันนุนเพื่อลดความเร็ว เพื่อไม่ให้เกิดการฟุ้งกระจายของฝุ่นบนผิวถนน โดยสันนุนจะลดความเร็วจะมีขนาดสูง 4 เซนติเมตร ความกว้าง 90 เซนติเมตรซึ่งมีขนาดเป็นไปตามมาตรฐานการก่อสร้างสันนุนจะลดความเร็วของกรมโยธาธิการและผังเมือง กระทรวงมหาดไทย พ.ศ. 2556	✓	โครงการจัดให้มีป้ายจำกัดความเร็ว สันนุนเพื่อลดความเร็ว ภายในโครงการ	ภาพที่ 2-4 สันนุนชะลอความเร็วและป้ายเตือนต่างๆ ภายในโครงการ

2. ติดตั้งป้ายห้ามติดเครื่องยนต์ทิ้งไว้ภายในบริเวณพื้นที่จอดรถให้สามารถสังเกตเห็นได้อย่างชัดเจนและทั่วถึง	✓	โครงการมีการติดตั้งป้ายห้ามติดเครื่องยนต์ทิ้งไว้ภายในบริเวณพื้นที่จอดรถ	ภาพที่ 2-4 สันนิษฐานว่า ความเร็วและป้ายเตือนต่างๆ ภายในโครงการ

สัญญาณชะลอความเร็ว

ป้ายจำกัดความเร็ว

ป้ายห้ามเร่งเครื่องโดยไม่จำเป็น

ป้ายจอดรถกรุณาดับเครื่องยนต์

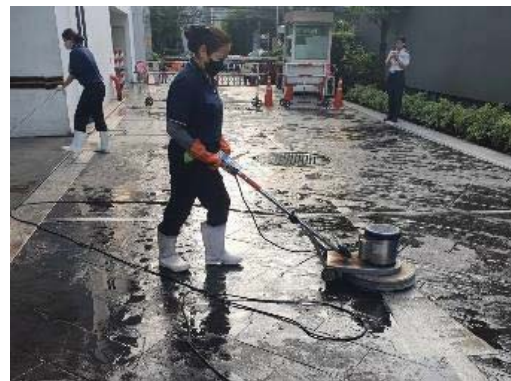
2. ดูแลรักษาความสะอาดถนนภายในโครงการ โดยฉีดล้างถนนเป็นประจำสม่ำเสมอ	✓	โครงการจัดให้มีเจ้าหน้าที่ทำความสะอาดถนนภายในโครงการอย่างสม่ำเสมอ	ภาพที่ 2-5 เจ้าหน้าที่ทำความสะอาดถนนภายในโครงการ

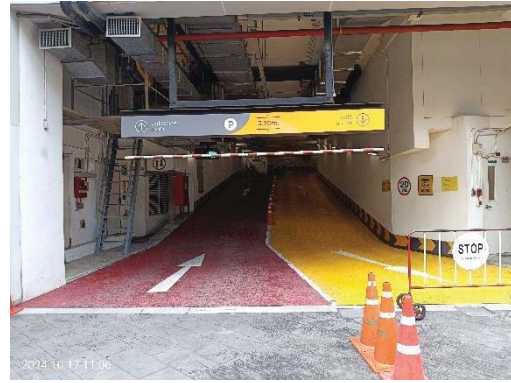
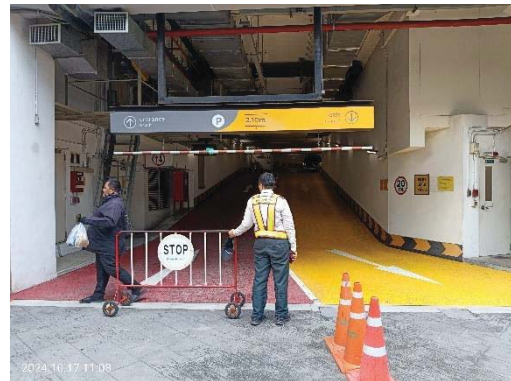
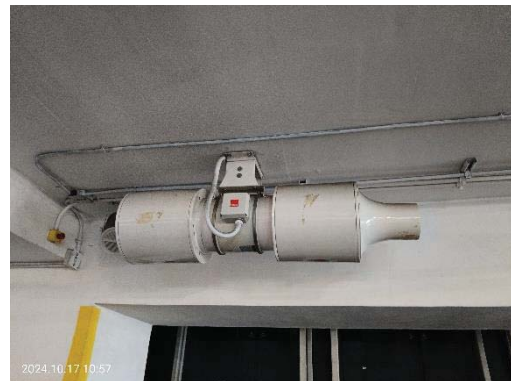
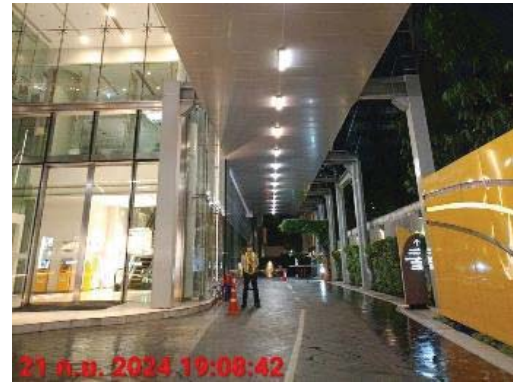
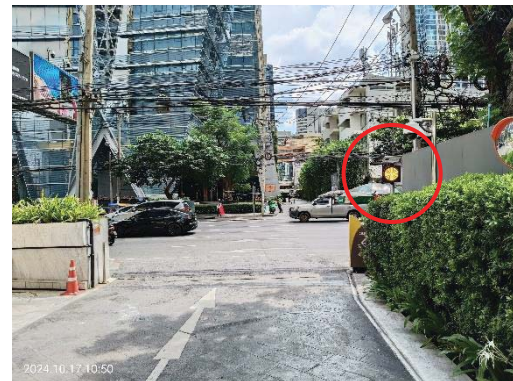
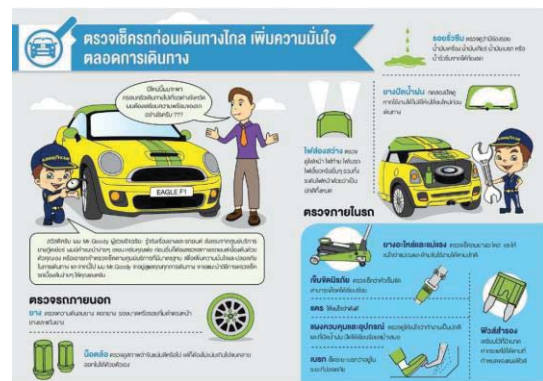
ภาพที่ 2-6 (ต่อ) ระบบการจราจร และ อาคารจอดรถภายในโครงการ

2) มลพิษทางอากาศ	1. ออกแบบให้ชั้นจอดรถ สามารถระบายอากาศได้อย่างสะดวกตลอดเวลาไม่ให้เกิดการสะสมมลพิษ	✓	โครงการมีการออกแบบให้ที่จอดรถสามารถระบายอากาศได้อย่างสะดวก	ภาพที่ 2-6 ระบบการจราจร และ อาคารจอดรถภายในโครงการ

ทางเข้าอาคารจอดรถ

อาคารจอดรถ และเจ้าหน้าที่อำนวยความสะดวก

ที่จอดรถมีช่องระบายอากาศ

พัดลมช่วยระบายอากาศด้วยระบบตรวจวัด CO

ไฟส่องสว่างถนนภายในโครงการเวลากลางคืน

ไฟกระพริบเตือน บริเวณทางออก

ป้ายรณรงค์ให้พนักงานในสำนักงานตรวจสอบสภาพรถยนต์ให้อยู่ในสภาพดีตลอดเวลา

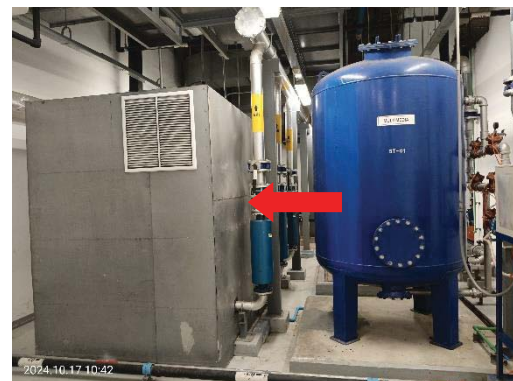
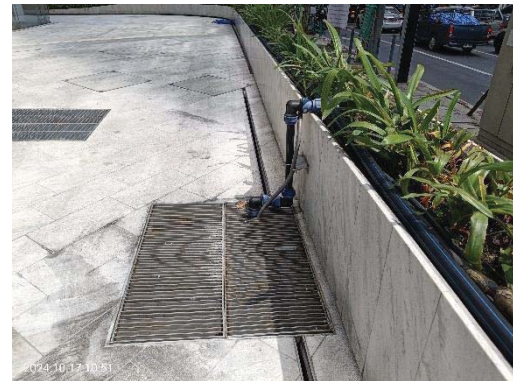
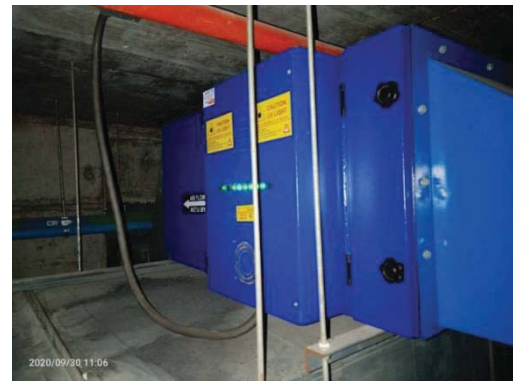
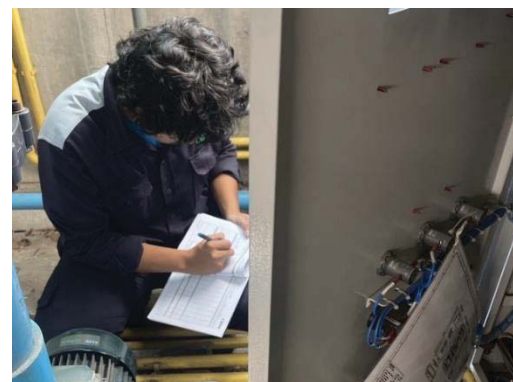
1.4 คุณภาพน้ำ	1. โครงการจะจัดให้มีระบบบำบัดน้ำเสียรวม จำนวน 1 ชุดเป็นระบบบำบัดน้ำเสียชนิดเติมอากาศแบบตะกอนเร่งออกแบบให้รองรับน้ำเสียได้ 200 ลบ.ม./วัน มีประสิทธิภาพร้อยละ 92 คิดค่าความสกปรกเฉลี่ย (BOD) ของน้ำเสียเท่ากับ 250.62 มิลลิกรัม/ลิตร และมีค่า BOD ที่ออกจากระบบไม่เกิน 20 มิลลิกรัม/ลิตร	✓	โครงการจัดให้มีระบบบำบัดน้ำเสียชนิดเติมอากาศแบบตะกอนเร่ง (Activated Sludge) จำนวน 1 ชุด	ภาพที่ 2-7 ระบบบำบัดน้ำเสียของโครงการ

ที่ตั้งระบบบำบัดน้ำเสียชั้นใต้ดิน

เครื่องเติมอากาศของระบบบำบัดน้ำเสีย

ตู้ควบคุมระบบบำบัดน้ำเสีย

มิเตอร์ไฟฟ้าแยกเฉพาะระบบบำบัดน้ำเสีย

จุดระบายน้ำทิ้งของโครงการ

บ่อบำบัดน้ำเสียโปรดนํ้าต้นไม้

ที่ตั้งระบบบำบัดมีเทน

ระบบบำบัด Aerosol

รถสูบล้างก่อนจากระบบบำบัดน้ำเสีย

เจ้าหน้าที่ตรวจสอบระบบบำบัดน้ำเสีย

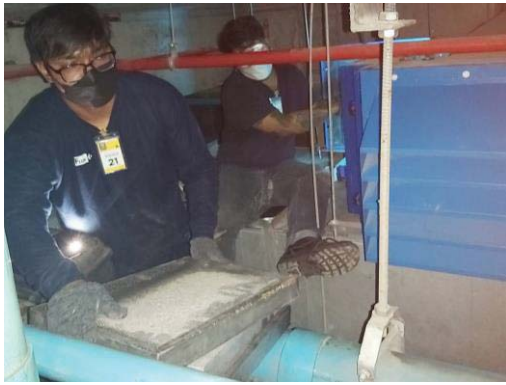
ภาพที่ 2-7 (ต่อ) ระบบบำบัดน้ำเสียของโครงการ

8. โครงการจะบำบัด Aerosol ปริมาณ 0.1 ลบ.ม./วินาที โดยรวบรวมอากาศจากบ่อเดิมอากาศผ่านเข้าท่อระบายอากาศ (ท่อ Vent) ขนาด 6 นิ้ว และที่ปลายท่อจะติดตั้งกระบอกบรรจุถ่าน Activated Carbon ขนาดเส้นผ่านศูนย์กลาง 6 นิ้ว ยาว 0.50 เมตร และอุดปลายท่อ โดยใช้ถ่านปิดท่อด้วยแผ่น Fitter และเปลี่ยนถ่านทุก 2 เดือน รวมทั้งปิดปลายท่อด้วยแผ่นฟองน้ำแบบบางให้อากาศไหลผ่านได้สะดวก	✓	โครงการจัดให้มีระบบ Aerosol โดยการดูดอากาศผ่าน ถ่าน Activated Carbon และ แสง UV และ ก่อนปล่อยออกภายนอกอาคารมีการติดตั้ง ถ่าน Activated Carbon อีก ครั้ง	ภาพที่ 2-7 ระบบบำบัด น้ำเสียของโครงการ

ตรวจสอบระบบ UV ที่ดูอากาศจากระบบบำบัดน้ำเสีย เปลี่ยน ถ่าน Activated Carbon ระบบบำบัด Aerosol

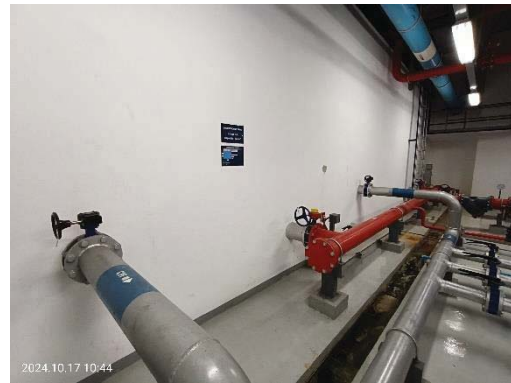
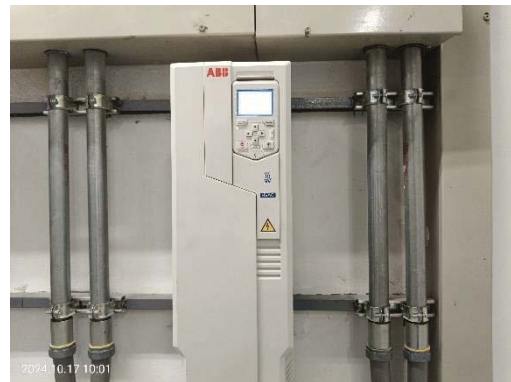
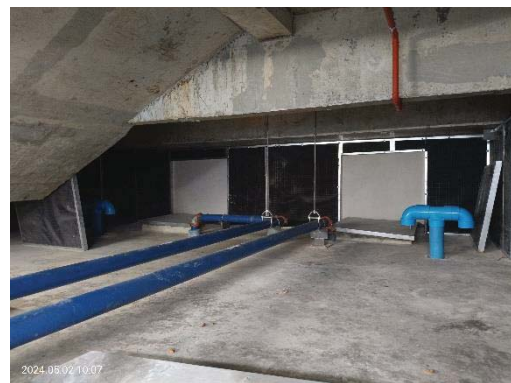
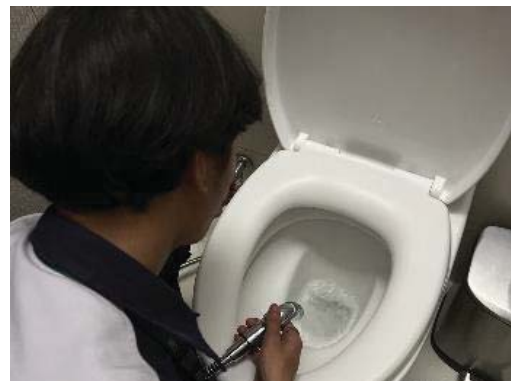
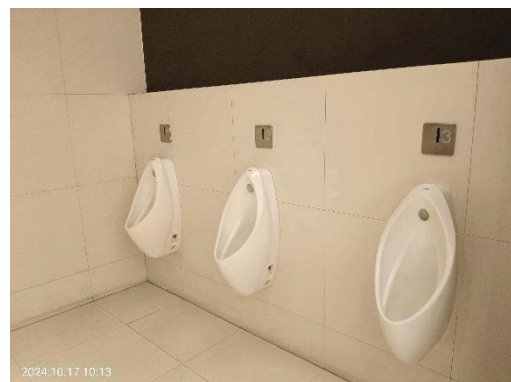
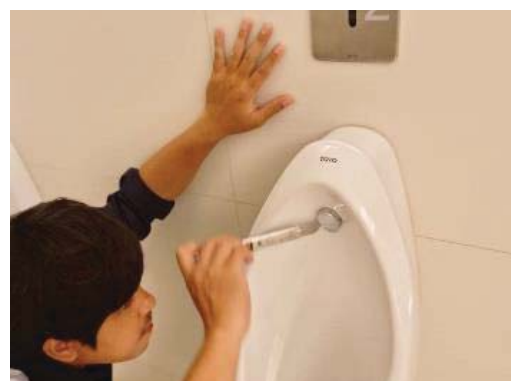
ภาพที่ 2-8 (ต่อ) ระบบน้ำใช้ภายในโครงการ

12. ออกแบบให้มีถังเก็บน้ำ จำนวน 2 ผา/ถัง เพื่อความสะดวกและปลอดภัยในการเข้าไปดูแลบำรุงรักษาถังเก็บน้ำแต่ละถัง	✓		ภาพที่ 2-8 ระบบนำใช้น้ำภายในโครงการ
3.2 การบำบัดน้ำเสีย	1. โครงการจะจัดให้มีระบบบำบัดน้ำเสียรวม จำนวน 1 ชุดเป็นระบบบำบัดน้ำเสียชนิดเติมอากาศแบบตะกอนเร่งออกแบบให้รองรับน้ำเสียได้ 200 ลบ.ม./วัน มีประสิทธิภาพร้อยละ 92 คิดค่าความสกปรกเฉลี่ย (BOD) ของน้ำเสียเท่ากับ 250.62 มิลลิกรัม/ลิตร และมีค่า BOD ที่ออกจากระบบไม่เกิน 20 มิลลิกรัม/ลิตร	✓	โครงการจัดให้มีระบบบำบัดน้ำเสียชนิดเติมอากาศแบบตะกอนเร่ง (Activated Sludge) จำนวน 1 ชุด	ภาพที่ 2-7 ระบบบำบัดน้ำเสียของโครงการ

ท่อเมนรับน้ำประปาจากการประปานครหลวง

ถังเก็บน้ำชั้นใต้ดิน จำนวน 2 ถัง

ปั้มน้ำสูบน้ำใช้

ระบบ VSD ควบคุมการสูบน้ำ

ถังเก็บน้ำชั้น 35 จำนวน 2 ถัง

ผาถังเก็บน้ำ จำนวน 2 ผาต่อ ถัง

เจ้าหน้าที่ตรวจสอบระบบท่อประปา

เลือกใช้สุขภัณฑ์ประหยัดน้ำ

เจ้าหน้าที่ตรวจสอบสุขภัณฑ์ไม่ให้เกิดการรั่วไหล

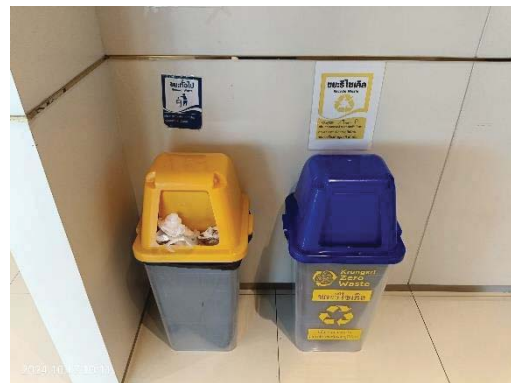
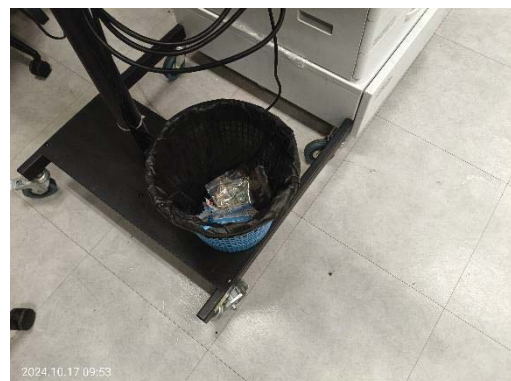
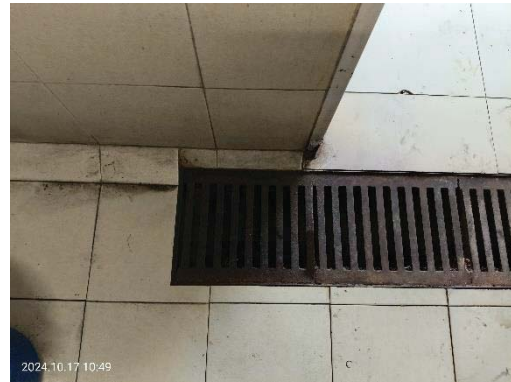
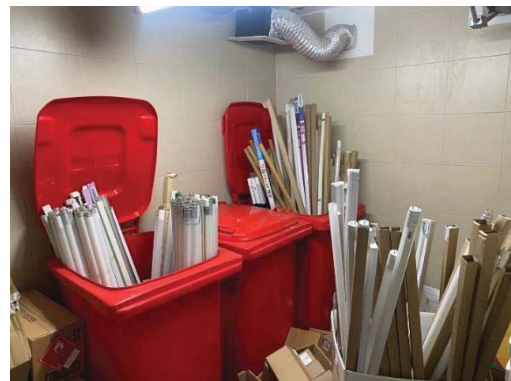
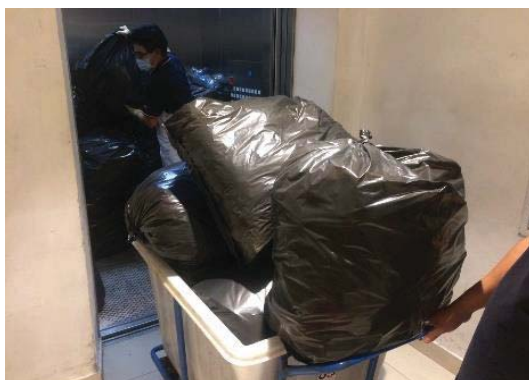
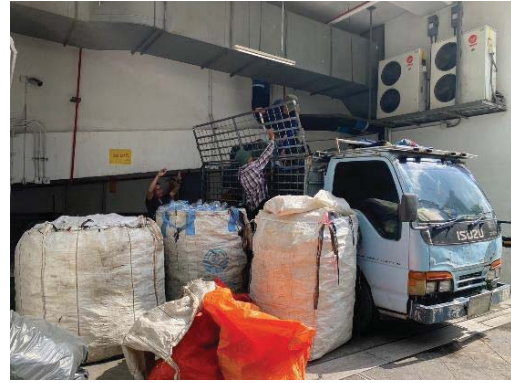
3.4 การจัดการมูลฝอย	1. จัดให้มีถังรองรับมูลฝอยขนาด 20-100 ลิตร พร้อมฝาปิดตั้งอยู่ในบริเวณพื้นที่สำนักงาน และพื้นที่อื่น ๆ ตามความเหมาะสม โดยแต่ละจุดตั้งถังมูลฝอยจำนวน 3 ถัง(ถังมูลฝอยแห้ง 1 ถัง ถึงมูลฝอยเปียก 1 ถัง และถังมูลฝอยอันตราย 1 ถัง) นอกจากนี้ สำหรับพื้นที่อื่น ๆ ภายในโครงการ ได้แก่ ที่จอดรถ และทางเดินภายในโครงการ โครงการจะจัดเตรียมถังรองรับมูลฝอย ขนาด100-200 ลิตร ตั้งกระจายอยู่ทั่วไปในตำแหน่งที่เหมาะสม	✓	-	ภาพที่ 2-10 การจัดการขยะภายในโครงการ

7. ต้องมีปากถุงดำให้แน่นเพื่อป้องกันมูลฝอยกระจัดกระจาย	✓ ถุงขยะที่เก็บมายังห้องพักขยะรวมจะบรรจุในถุงปริมาณไม่เกิน 3 ใน 4 ของถุง และมัดปากถุงให้แน่น ก่อนการขนย้าย	-	ภาพที่ 2-10 การจัดการ ขยะภายในโครงการ

ถังขยะที่วางไว้บริเวณพื้นที่ส่วนกลาง

ถังขยะทั่วไป และ ถังขยะรีไซเคิลที่ชั้นห้องอาหาร

ถังขยะทั่วไปในห้องสำนักงาน

ห้องพักขยะรวม (ห้องพักขยะเปียก)

ท่อรับน้ำทิ้งภายในห้องพักขยะเปียก

ภายในห้องพักขยะแห้ง

ห้องพักขยะอันตราย

ถุงที่ใส่ขยะมีปริมาตร 3 ใน 4 และมัดปากถุง

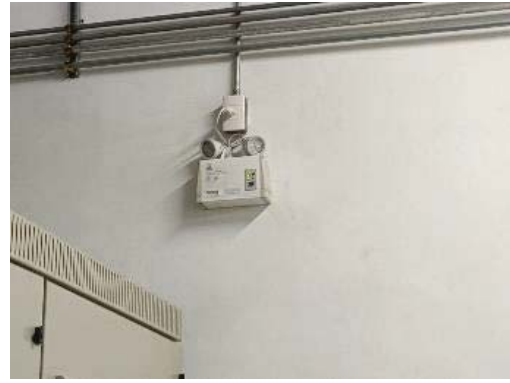
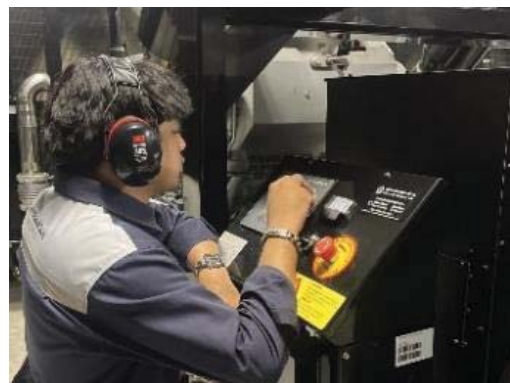
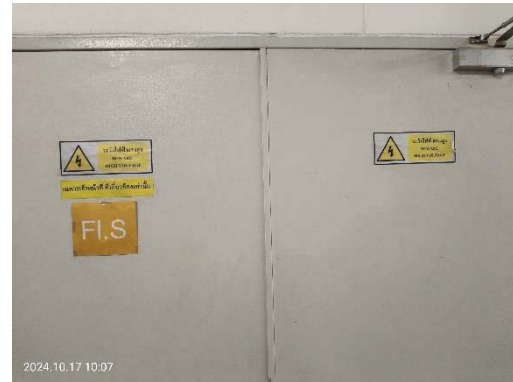
ภาพที่ 2-11 (ต่อ) ห้องแปลงไฟฟ้าและเครื่องกำเนิดไฟฟ้าสำรอง

เครื่องตรวจจับความชื้นและความร้อนในห้องหม้อแปลงไฟฟ้า

ไฟฉุกเฉินในห้องหม้อแปลงไฟฟ้า

เจ้าหน้าที่ตรวจสอบหม้อแปลงไฟฟ้า

เจ้าหน้าที่ตรวจสอบ Generator

ป้ายเตือนอันตรายไฟฟ้าแรงสูง และ เฉพาะเจ้าหน้าที่ ที่ห้อง MDB และ ห้อง Generator

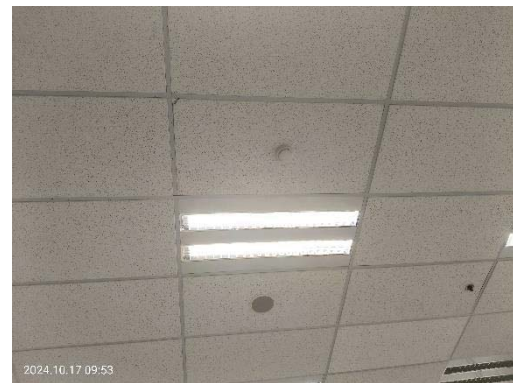
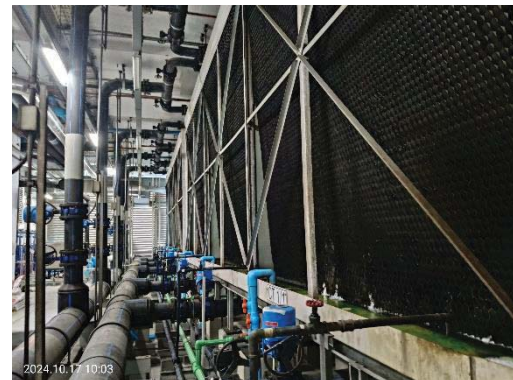
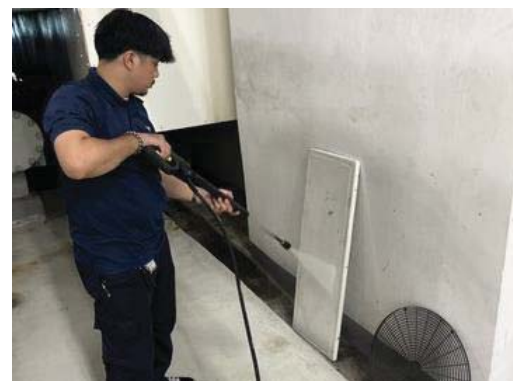
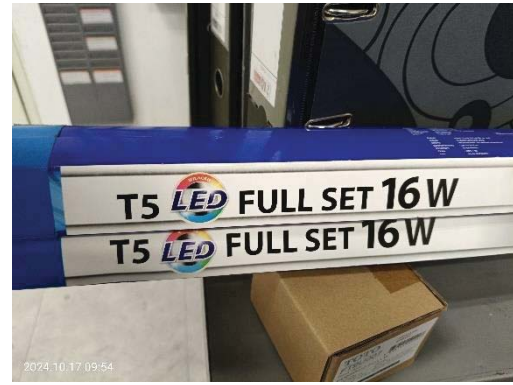
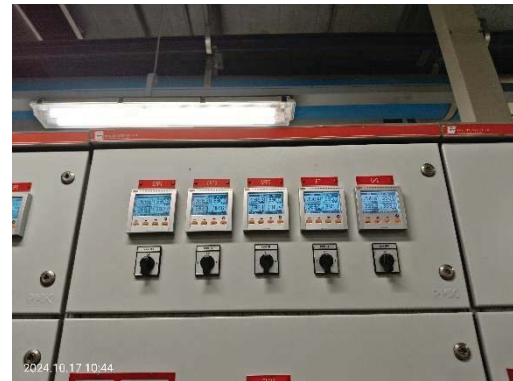
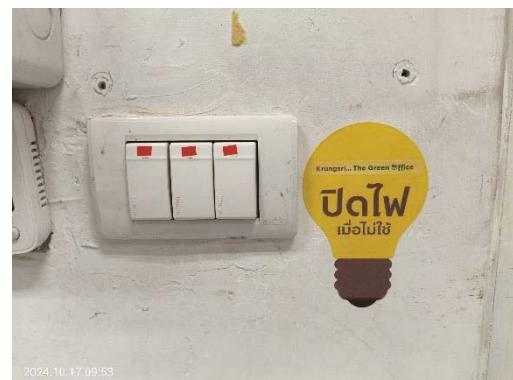
ภาพที่ 2-12 การประหยัดพลังงานภายในโครงการ

ใช้ไฟเพดานแบบกันความร้อน

ระบบปรับอากาศแบบ Water Cooled Chiller

ระบบ VSD ของระบบปรับอากาศ

เจ้าหน้าที่ทำความสะอาดแผ่นกรองอากาศ

เลือกใช้หลอดไฟแบบ LED

ใช้โคมไฟสะท้อนแสง

สวิตช์ควบคุมอุปกรณ์ไฟฟ้าแสงสว่างแบบแยก

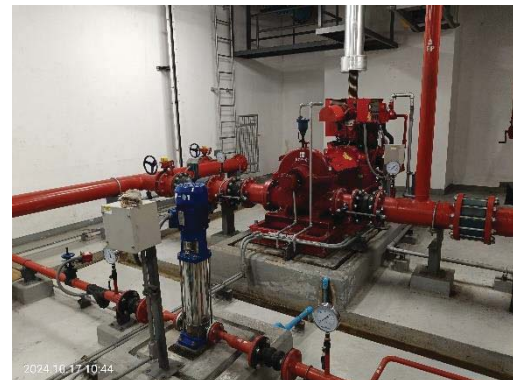
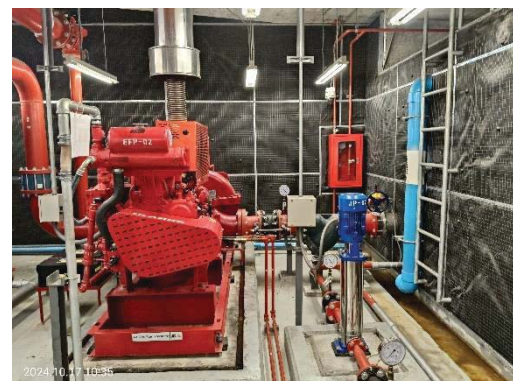
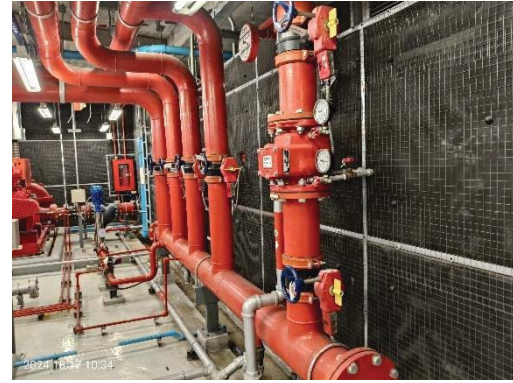
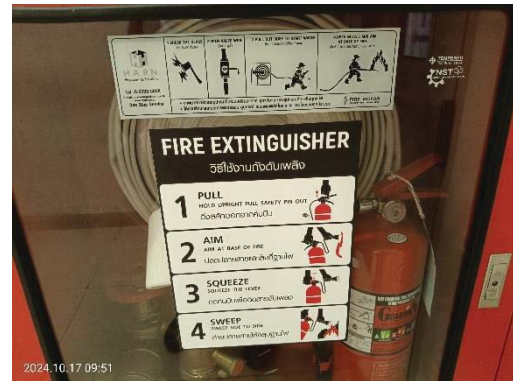
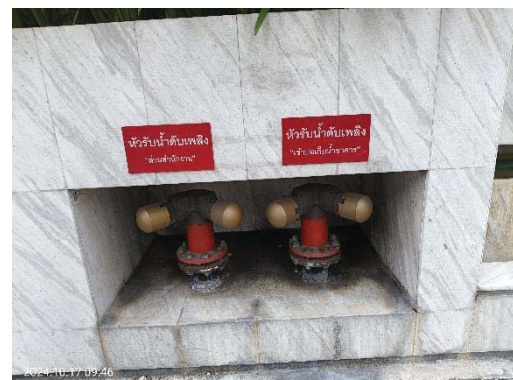
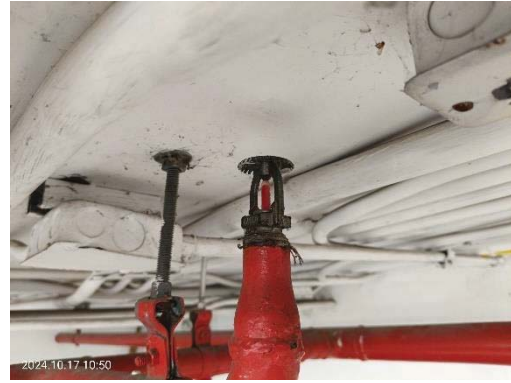
ภาพที่ 2-13 ระบบป้องกันและเตือนอัคคีภัยในปัจจุบัน

ถังเก็บน้ำดับเพลิงใช้ร่วมกับน้ำใช้ชั้นใต้ดิน

Fire Pump & Jockey Pump ชั้นใต้ดิน

ถังเก็บน้ำดับเพลิงชั้น 11M

Fire Pump & Jockey Pump ชั้น 11 M

ท่อเย็น ชั้น ไตดิน - ชั้น 11

ท่อเย็นชั้น 11 - ดาดฟ้า

ตู้เก็บสายฉีดน้ำดับเพลิงพร้อมอุปกรณ์

หัวรับน้ำดับเพลิงชุดที่ 2

หัวรับน้ำดับเพลิงชุดที่ 3 และ 4

Fire Alarm Control Panel

Sprinkler

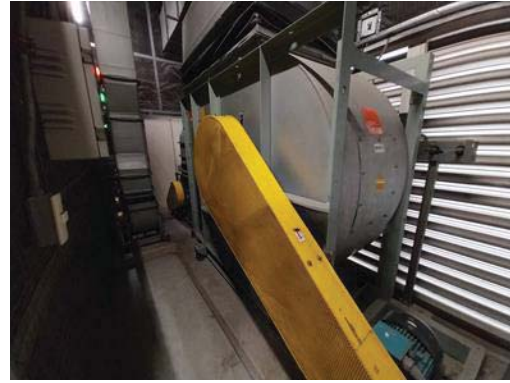
ภาพที่ 2-14(ต่อ) ระบบปรับอากาศภายในโครงการ

พัดลมอัดอากาศ ตัวที่ 1
