## ผลการปฏิบัติตามมาตรการป้องกันและ แก้ไขผลกระทบสิ่งแวดล้อม

## บทที่ 2

ตารางที่ 2.2-1 มาตรการป้องกันและแก้ไขผลกระทบสิ่งแวดล้อม โครงการ Condolette Ize Ratchatewi (ระยะดำเนินการ)

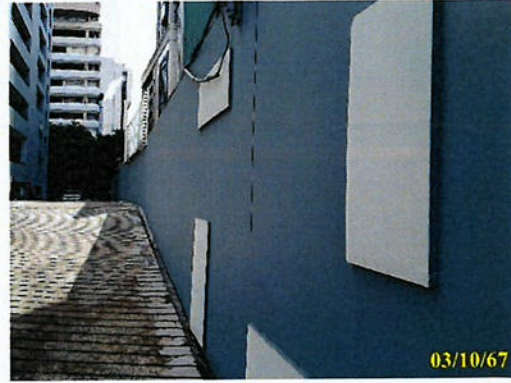
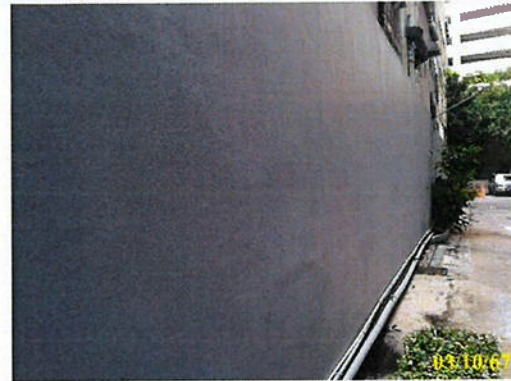
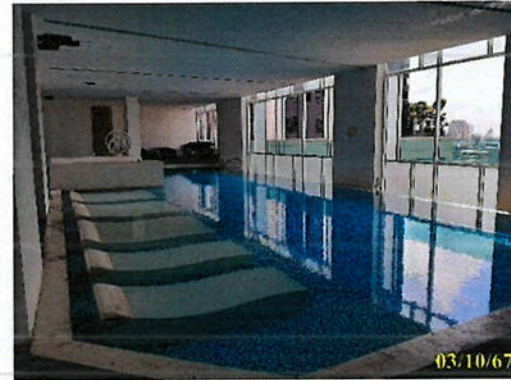
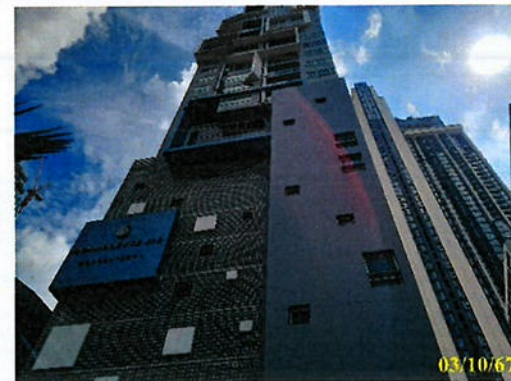
| องค์ประกอบทางสิ่งแวดล้อม | มาตรการป้องกันและแก้ไขผลกระทบสิ่งแวดล้อม | ผลการปฏิบัติและรายละเอียดการปฏิบัติตามมาตรการฯ<br>✓ = ปฏิบัติ ✕ = ไม่ได้ปฏิบัติ ○ = ปฏิบัติไม่ได้<br>⊙ = ปฏิบัติได้แต่ไม่มีประสิทธิภาพ ● = ยังไม่ถึงเวลาปฏิบัติ | ปัญหา/อุปสรรค/<br>แนวทางแก้ไข | เอกสารอ้างอิง | |
|---|---|---|---|---|---|
| 1.1 สภาพภูมิประเทศ | 1. จัดให้มีรั้วโดยรอบแนวเขตที่ดิน เพื่อกันขอบเขตระหว่างพื้นที่โครงการกับพื้นที่ข้างเคียง | ✓ | - โครงการจัดให้มีรั้วรอบรอบพื้นที่โครงการ เพื่อแสดงและกันขอบเขตระหว่างพื้นที่ข้างเคียงอย่างชัดเจน | - | ภาพที่ 2.2-1 รูปแบบและโครงสร้างโครงการ |

รั้วรอบโครงการ

ช่องว่างภายในอาคาร

โครงสร้างอาคาร และสีอาคารชุดพักอาศัย

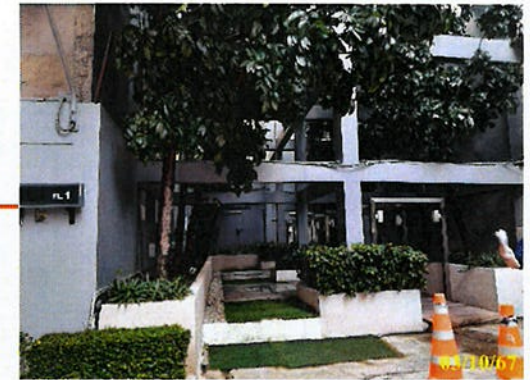
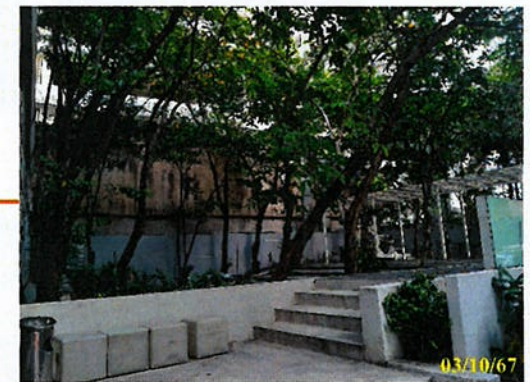
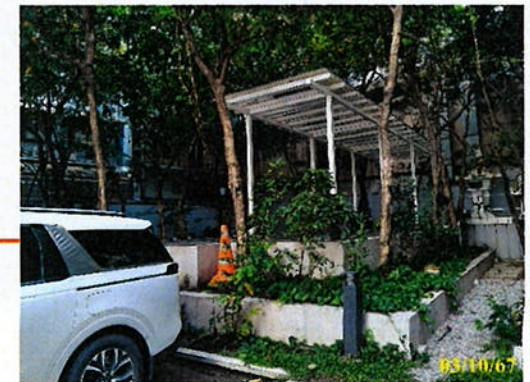
พื้นที่สีเขียว ชั้นที่ 1  
ภาพที่ 2.2-2 พื้นที่สีเขียว

| องค์ประกอบทางสิ่งแวดล้อม | มาตรการป้องกันและแก้ไขผลกระทบสิ่งแวดล้อม | ผลการปฏิบัติและรายละเอียดการปฏิบัติตามมาตรการฯ<br>✓ = ปฏิบัติ ✕ = ไม่ได้ปฏิบัติ ○ = ปฏิบัติไม่ได้<br>⊙ = ปฏิบัติได้แต่ไม่มีประสิทธิภาพ ● = ยังไม่ถึงเวลาปฏิบัติ | ปัญหา/อุปสรรค/<br>แนวทางแก้ไข | เอกสารอ้างอิง | |
|---|---|---|---|---|---|
| | 2. จัดให้มีการปลูกพืชคลุมดินไม่ปล่อยให้มีพื้นที่ว่างที่เป็นดิน เพื่อให้พืชช่วยยึดหน้าดินไม่ให้เกิดการชะล้างพังทลาย | ✓ | - โครงการจัดให้มีการปลูกพืชคลุมดินบริเวณพื้นที่สีเขียวหรือพื้นที่ว่างเพื่อให้พืชช่วยยึดหน้าดินไม่ให้เกิดการชะล้างพังทลาย | - | ภาพที่ 2.2-2 พื้นที่สีเขียว |
| | 3. จัดให้มีพื้นที่สีเขียวภายในโครงการ ขนาดพื้นที่รวม 1,085.27 ตารางเมตร โดยปลูกพืชคลุมพื้นที่ว่างทั้งหมดเพื่อไม่ให้เกิดฝุ่นละออง | ⊙ | - โครงการดำเนินการปลูกไม้ยืนต้น ไม้พุ่ม และพืชคลุมดินตามบริเวณพื้นที่สีเขียวทั้งภายในและภายนอกโครงการ บริเวณชั้นที่ 1 , 11 , 12, 29, 31 และชั้นดาดฟ้า โดยพื้นที่สีเขียวในชั้นที่ 9 อยู่ในช่วงการจัดให้มีในอนาคต | ตารางที่ 4-2 | ภาพที่ 2.2-2 พื้นที่สีเขียว |

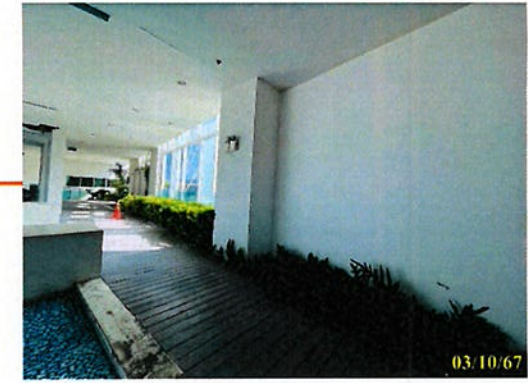
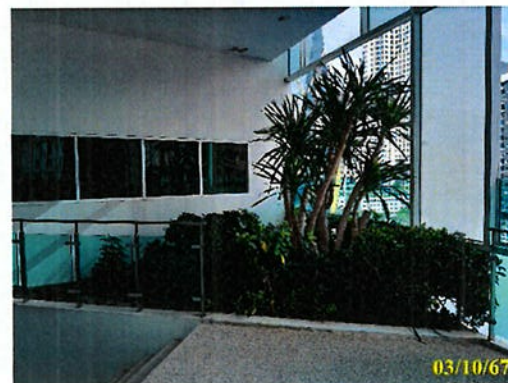
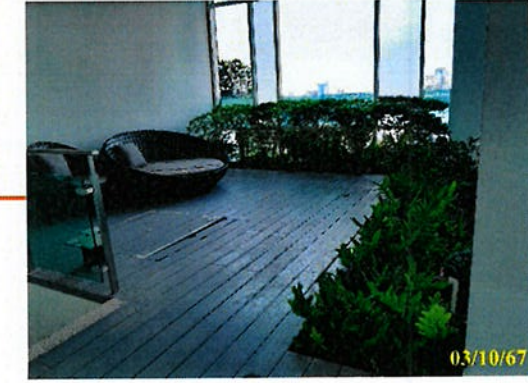
พื้นที่สีเขียว ชั้นที่ 11  
ภาพที่ 2.2-2 (ต่อ) พื้นที่สีเขียว

| องค์ประกอบทางสิ่งแวดล้อม | มาตรการป้องกันและแก้ไขผลกระทบสิ่งแวดล้อม | ผลการปฏิบัติและรายละเอียดการปฏิบัติตามมาตรการฯ<br>✓ = ปฏิบัติ ✕ = ไม่ได้ปฏิบัติ ○ = ปฏิบัติไม่ได้<br>◎ = ปฏิบัติได้แต่ไม่มีประสิทธิภาพ ● = ยังไม่ถึงเวลาปฏิบัติ | ปัญหา/อุปสรรค/<br>แนวทางแก้ไข | เอกสารอ้างอิง |
|---|---|---|---|---|
| | 5. ปลุกไม้ยืนต้น ไม้พุ่มและพืชคลุมดินให้มากที่สุดทั้งภายในและภายนอกอาคาร โดยมีพื้นที่สีเขียวรวมทั้งสิ้น 1,085.27 ตารางเมตร เพื่อช่วยดูดซับมลพิษ โดยต้นไม้ภายในโครงการมีอัตราการสังเคราะห์แสงรวมประมาณ 8,960 กรัม/วัน ในขณะที่โครงการมีปริมาณคาร์บอนมอนอกไซด์ (CO) เมื่อเทียบเป็นคาร์บอนไดออกไซด์ (CO <sub>2</sub> ) ที่เกิดจากยานพาหนะของโครงการมีค่าประมาณ 629 กรัม/วัน | ◎ - โครงการดำเนินการปลูกไม้ยืนต้น ไม้พุ่ม และพืชคลุมดินตามบริเวณพื้นที่สีเขียวทั้งภายในและภายนอกโครงการบริเวณชั้นที่ 1 , 11 , 12, 29, 31 และชั้นดาดฟ้า โดยพื้นที่สีเขียวในชั้นที่ 9 อยู่ระหว่างการจัดให้มีในอนาคต | ตารางที่ 4-2 | ภาพที่ 2.2-2 พื้นที่สีเขียว |
| | 6. ปลุกต้นไม้ที่บริเวณชั้นจอดรถชั้นที่ 2-10 โดยปลุกต้นกระดุมทองเลื้อยไว้ในกระถางต้นไม้ โดยตั้งอยู่ภายในกระบะคอนกรีตของแต่ละชั้น เพื่อให้ต้นไม้ดังกล่าว เป็นแนวกันชนช่วยดูดซับมลพิษจากที่จอดรถโครงการ ทั้งนี้ พื้นที่สีเขียวที่จัดเพิ่มดังกล่าวโครงการมีได้นำมาคิดรวมเป็นพื้นที่สีเขียวแต่อย่างใด | ✕ - โครงการไม่มีการปลุกต้นกระดุมทองเลื้อยที่บริเวณชั้นจอดรถชั้นที่ 2-10 เพื่อเป็นแนวกันชนช่วยดูดซับมลพิษจากที่จอดรถโครงการ | ตารางที่ 4-2 | ภาพที่ 2.2-2 พื้นที่สีเขียว |

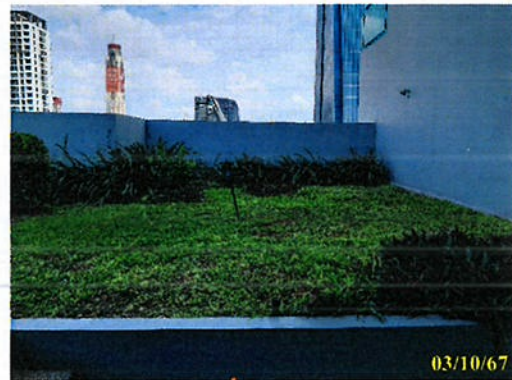
ภาพที่ 2.2-2 (ต่อ) พื้นที่สีเขียว

พื้นที่สีเขียวบริเวณชั้นที่ 29

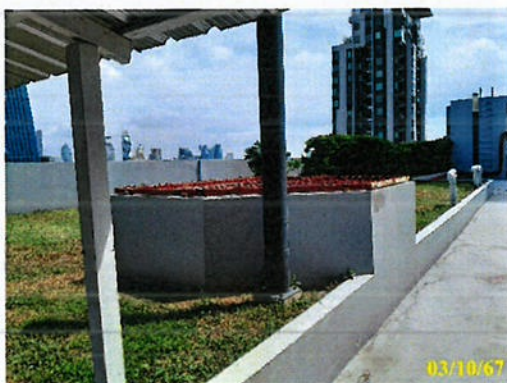
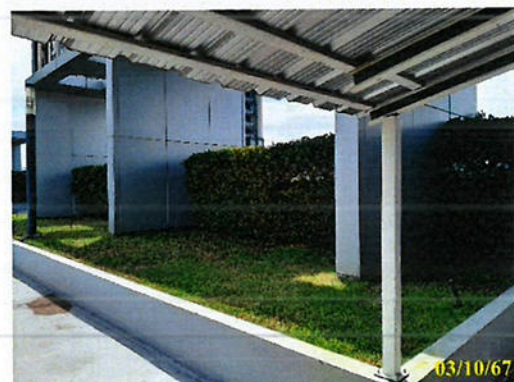
ภาพที่ 2.2-2 (ต่อ) พื้นที่สีเขียว

พื้นที่สีเขียวบริเวณชั้นดาดฟ้า

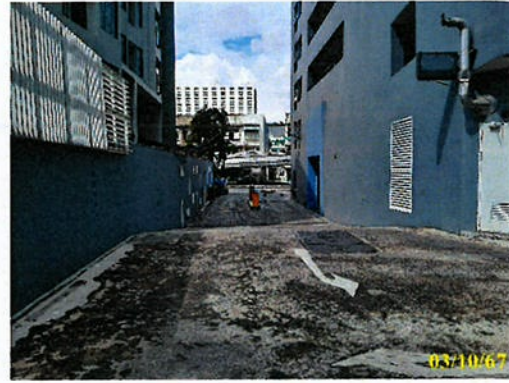
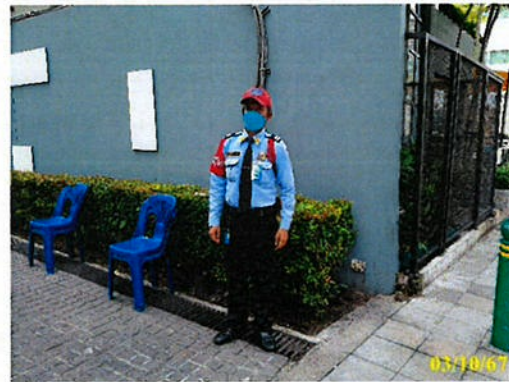
| องค์ประกอบทางสิ่งแวดล้อม | มาตรการป้องกันและแก้ไขผลกระทบสิ่งแวดล้อม | ผลการปฏิบัติและรายละเอียดการปฏิบัติตามมาตรการฯ<br>✓ = ปฏิบัติ ✕ = ไม่ได้ปฏิบัติ ○ = ปฏิบัติไม่ได้<br>⊙ = ปฏิบัติได้แต่ไม่มีประสิทธิภาพ ● = ยังไม่ถึงเวลาปฏิบัติ | ปัญหา/อุปสรรค/<br>แนวทางแก้ไข | เอกสารอ้างอิง | |
|---|---|---|---|---|---|
| 1.2 คุณภาพอากาศฝุ่นละออง | 1. ควบคุมความเร็วของรถภายในโครงการ เช่น ป้ายจำกัดความเร็ว สันนูลดความเร็ว เพื่อไม่ให้เกิดการฟุ้งกระจายของฝุ่นบนผิวถนน | ✓ | - โครงการมีการจัดทำสันนูลดความเร็วภายในโครงการเพื่อเป็นช่วยลดความเร็วของรถที่สัญจรในโครงการและการลดการฟุ้งกระจายของฝุ่นบนผิวถนน | - | ภาพที่ 2.2-3 ระบบการจราจร |
| 1.3 มลพิษทางอากาศ | 1. ออกแบบให้ที่จอดรถบริเวณชั้นที่ 1-10 มีช่องว่างอย่างเพียงพอให้อากาศถ่ายเทได้อย่างสะดวกตลอดเวลา มิให้เกิดการสะสมของมลพิษ | ✓ | - โครงการได้ออกแบบช่องว่างสำหรับที่จอดรถบริเวณชั้นที่ 1-10 ช่องว่างอย่างเพียงพอให้อากาศถ่ายเทได้อย่างสะดวกตลอดเวลาไม่ให้เกิดการสะสมของมลพิษ | - | ภาพที่ 2.2-3 ระบบการจราจร |

ทางเข้า-ออกโครงการ

ป้ายชื่อโครงการ

ทางลาดขึ้น-ลงที่จอดรถ

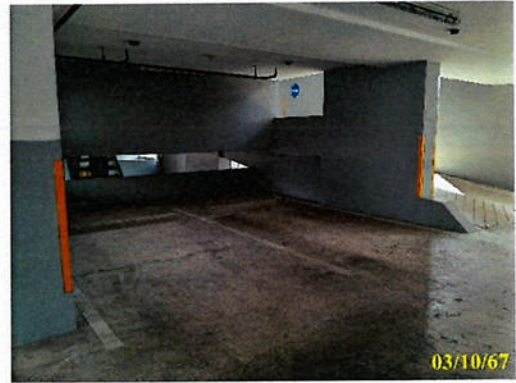
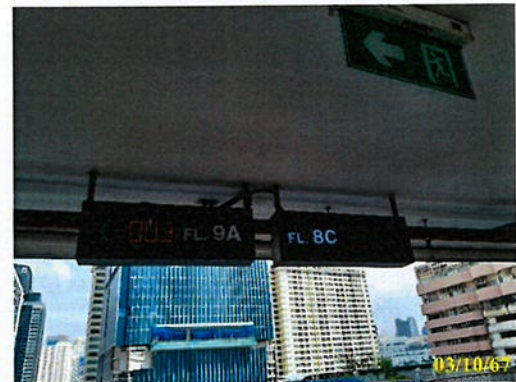
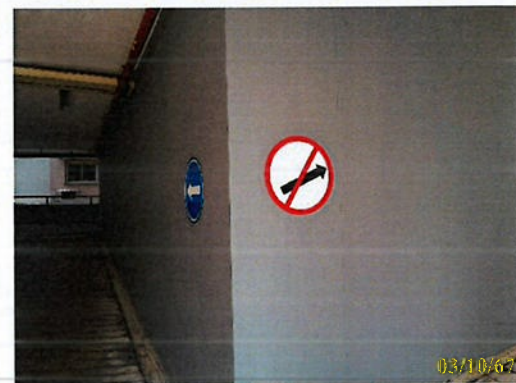
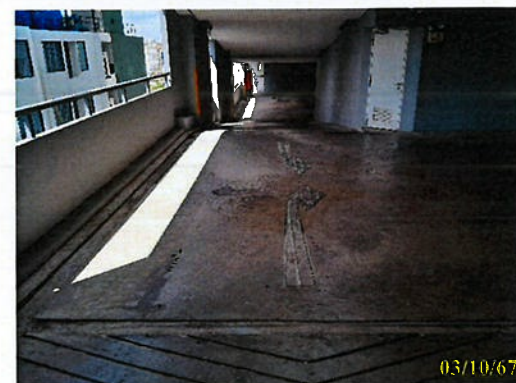
ภาพที่ 2.2-3 (ต่อ) ระบบการจราจร

| องค์ประกอบทางสิ่งแวดล้อม | มาตรการป้องกันและแก้ไขผลกระทบสิ่งแวดล้อม | ผลการปฏิบัติและรายละเอียดการปฏิบัติตามมาตรการฯ<br>✓ = ปฏิบัติ ✕ = ไม่ได้ปฏิบัติ ○ = ปฏิบัติไม่ได้<br>◎ = ปฏิบัติได้แต่ไม่มีประสิทธิภาพ ● = ยังไม่ถึงเวลาปฏิบัติ | ปัญหา/อุปสรรค/<br>แนวทางแก้ไข | เอกสารอ้างอิง |
|---|---|---|---|---|
| | 4. จัดทำป้ายและสัญลักษณ์จราจรบนพื้นทางให้ชัดเจน และไม่ก่อให้เกิดความสับสนของผู้ขับขี่ ทำให้การเคลื่อนตัวของรถในโครงการ และบริเวณทางเข้า-ออกโครงการ สามารถทำได้อย่างดีและปลอดภัย | ✓ - โครงการมีการจัดการระบบการจราจรโดยการจัดทำป้ายและสัญลักษณ์จราจรบนพื้นทางอย่างชัดเจน และจัดให้มีเจ้าหน้าที่รักษาความปลอดภัยคอยอำนวยความสะดวกบริเวณทางเข้า-ออก โครงการร่วมด้วย | - | ภาพที่ 2.2-3 ระบบการจราจร |

ระบบจอดรถอัจฉริยะ

ป้าย และเครื่องหมายจราจร

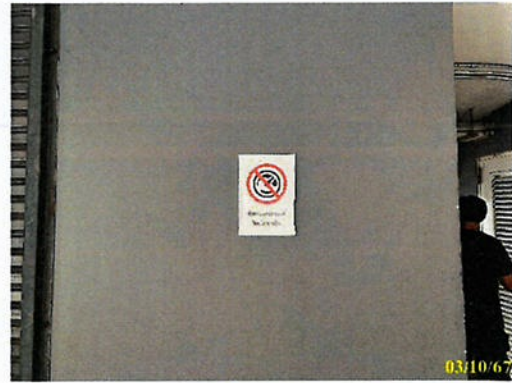
ภาพที่ 2.2-3 (ต่อ) ระบบการจราจร

| องค์ประกอบทางสิ่งแวดล้อม | มาตรการป้องกันและแก้ไขผลกระทบสิ่งแวดล้อม | ผลการปฏิบัติและรายละเอียดการปฏิบัติตามมาตรการฯ<br>✓ = ปฏิบัติ ✕ = ไม่ได้ปฏิบัติ ○ = ปฏิบัติไม่ได้<br>⊙ = ปฏิบัติได้แต่ไม่มีประสิทธิภาพ ● = ยังไม่ถึงเวลาปฏิบัติ | ปัญหา/อุปสรรค/<br>แนวทางแก้ไข | เอกสารอ้างอิง | |
|---|---|---|---|---|---|
| | 2. ติดตั้งป้ายห้ามติดเครื่องยนต์ทิ้งไว้ภายในบริเวณพื้นที่จอดรถให้สามารถสังเกตได้อย่างชัดเจนและทั่วถึง | ✓ | - โครงการมีการติดตั้งป้ายห้ามติดเครื่องยนต์ทิ้งไว้ภายในบริเวณพื้นที่จอดรถในบริเวณและตำแหน่งสามารถสังเกตได้อย่างชัดเจน | | ภาพที่ 2.2-3 ระบบการจราจร |

| องค์ประกอบทางสิ่งแวดล้อม | มาตรการป้องกันและแก้ไขผลกระทบสิ่งแวดล้อม | ผลการปฏิบัติและรายละเอียดการปฏิบัติตามมาตรการฯ<br>✓ = ปฏิบัติ ✕ = ไม่ได้ปฏิบัติ ○ = ปฏิบัติไม่ได้<br>⊙ = ปฏิบัติได้แต่ไม่มีประสิทธิภาพ ● = ยังไม่ถึงเวลาปฏิบัติ | | ปัญหา/อุปสรรค/<br>แนวทางแก้ไข | เอกสารอ้างอิง |
|---|---|---|---|---|---|
| | 2. ติดตั้งป้ายห้ามเร่งเครื่องยนต์ไว้บริเวณที่จอดรถและทางวิ่งภายในโครงการให้เห็นอย่างชัดเจน | ✓ | - โครงการมีการติดตั้งป้ายห้ามติดเครื่องยนต์ทั้งไว้ในบริเวณพื้นที่จอดรถในบริเวณและตำแหน่งสามารถสังเกตได้อย่างชัดเจน | - | ภาพที่ 2.2-3 ระบบการจราจร |

ป้ายห้ามติดเครื่องยนต์

ป้ายห้ามเร่งเครื่องยนต์

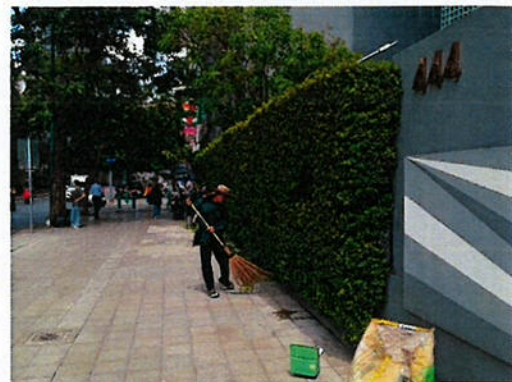
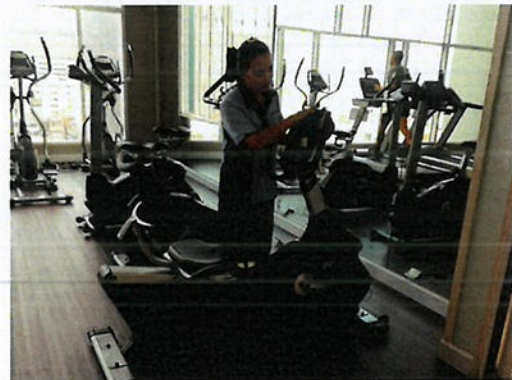
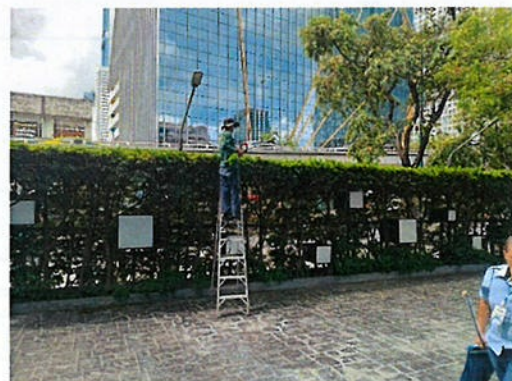
| องค์ประกอบทางสิ่งแวดล้อม | มาตรการป้องกันและแก้ไขผลกระทบสิ่งแวดล้อม | ผลการปฏิบัติและรายละเอียดการปฏิบัติตามมาตรการฯ<br>✓ = ปฏิบัติ ✕ = ไม่ได้ปฏิบัติ ○ = ปฏิบัติไม่ได้<br>⊙ = ปฏิบัติได้แต่ไม่มีประสิทธิภาพ ● = ยังไม่ถึงเวลาปฏิบัติ | ปัญหา/อุปสรรค/<br>แนวทางแก้ไข | เอกสารอ้างอิง | |
|---|---|---|---|---|---|
| | 2. ดูแลรักษาความสะอาดถนนภายในโครงการ โดยฉีดล้างถนนเป็นประจำสม่ำเสมอ | ✓ | - โครงการจัดให้มีเจ้าหน้าที่ล้างทำความสะอาดถนน และพื้นที่จอดรถภายในโครงการอย่างสม่ำเสมอ เพื่อช่วยลดการฟุ้งกระจายของฝุ่นบนผิวถนน | - | ภาพที่ 2.2-4 การดูแลภูมิทัศน์ |

ล้างทำความสะอาดถนน และทางเดินรถ

ทำความสะอาดพื้นที่ส่วนกลาง

คนสวนดูแลพื้นที่สีเขียว

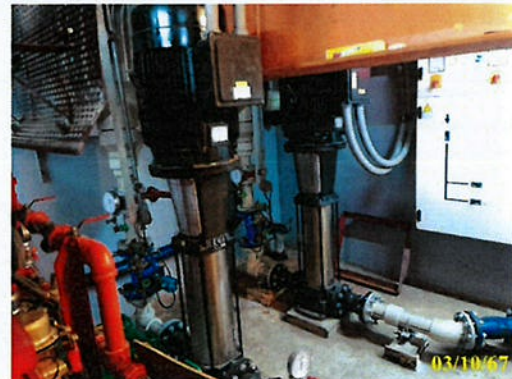
| องค์ประกอบทางสิ่งแวดล้อม | มาตรการป้องกันและแก้ไขผลกระทบสิ่งแวดล้อม | ผลการปฏิบัติและรายละเอียดการปฏิบัติตามมาตรการฯ<br>✓ = ปฏิบัติ ✗ = ไม่ได้ปฏิบัติ ○ = ปฏิบัติไม่ได้<br>⊙ = ปฏิบัติได้แต่ไม่มีประสิทธิภาพ ● = ยังไม่ถึงเวลาปฏิบัติ | ปัญหา/อุปสรรค/<br>แนวทางแก้ไข | เอกสารอ้างอิง |
|---|---|---|---|---|
| 3.1 การใช้น้ำ | 1. จัดให้มีการสำรองน้ำใช้ ดังนี้<br>- ถังเก็บน้ำใต้ดิน จำนวน 2 ถัง (เชื่อมต่อกัน) สำรองเพื่ออุปโภค-บริโภค ปริมาณ 147.6 ลูกบาศก์เมตร<br>- ถังเก็บน้ำชั้นหลังคา จำนวน 2 ถัง (เชื่อมต่อกัน) สำรองเพื่ออุปโภค-บริโภคทั้งหมด ปริมาณ 80.59 ลูกบาศก์เมตร<br>รวมปริมาณน้ำสำรองเพื่ออุปโภค-บริโภค 228.19 ลูกบาศก์เมตร สำรองน้ำใช้ได้นาน 1.03 วัน (ไม่น้อยกว่า 1 วัน) | ✓ - โครงการจัดให้มีถังสำรองน้ำใช้เพื่อการอุปโภค-บริโภคทั้งหมด 4 ถังแบ่งเป็น ถังเก็บน้ำชั้นใต้ดิน จำนวน 2 ถังเชื่อมต่อกันขนาดความจุ 249 ลูกบาศก์เมตรและถังเก็บน้ำชั้นหลังคา จำนวน 2 ถัง เชื่อมต่อกันขนาดความจุ 98 ลูกบาศก์เมตร | - | ภาพที่ 2.2-6 ระบบน้ำใช้ |

มิเตอร์น้ำประปา

ถังเก็บน้ำใต้ดิน พร้อมเครื่องสูบน้ำ

ถังเก็บน้ำชั้นดาดฟ้า พร้อมเครื่องปั๊มน้ำ

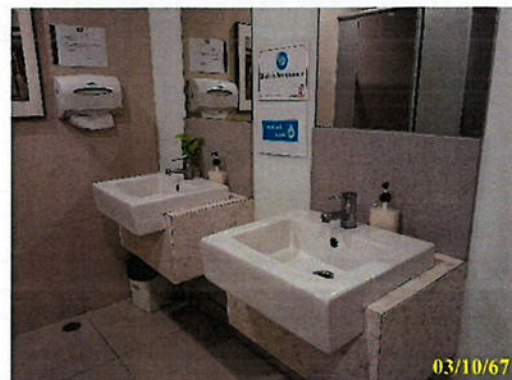
| องค์ประกอบทางสิ่งแวดล้อม | มาตรการป้องกันและแก้ไขผลกระทบสิ่งแวดล้อม | ผลการปฏิบัติและรายละเอียดการปฏิบัติตามมาตรการฯ<br>✓ = ปฏิบัติ ✗ = ไม่ได้ปฏิบัติ ○ = ปฏิบัติไม่ได้<br>⊙ = ปฏิบัติได้แต่ไม่มีประสิทธิภาพ ● = ยังไม่ถึงเวลาปฏิบัติ | ปัญหา/อุปสรรค/<br>แนวทางแก้ไข | เอกสารอ้างอิง |
|---|---|---|---|---|
| | 5. ในการออกแบบเลือกใช้สุขภัณฑ์ที่ประหยัดน้ำ หรืออุปกรณ์ที่มีประสิทธิภาพสูง ทั้งก๊อกประหยัดน้ำ ชักโครกและหัวฉีดประหยัดน้ำ | ✓ - โครงการได้พิจารณาเลือกใช้สุขภัณฑ์ที่ประหยัดน้ำที่มีประสิทธิภาพสูงมาไว้ในพื้นที่โครงการทั้งหมด | - | ภาพที่ 2.2-7 การอนุรักษ์พลังงาน |

สุขภัณฑ์ประหยัสน้ำ

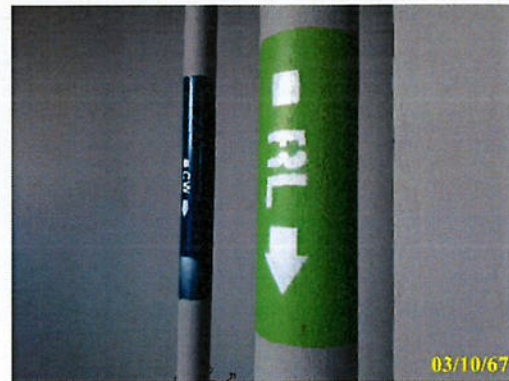
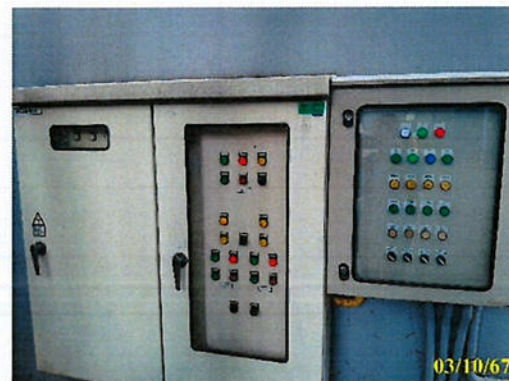
| องค์ประกอบทางสิ่งแวดล้อม | มาตรการป้องกันและแก้ไขผลกระทบสิ่งแวดล้อม | ผลการปฏิบัติและรายละเอียดการปฏิบัติตามมาตรการฯ<br>✓ = ปฏิบัติ ✗ = ไม่ได้ปฏิบัติ ○ = ปฏิบัติไม่ได้<br>⊙ = ปฏิบัติได้แต่ไม่มีประสิทธิภาพ ● = ยังไม่ถึงเวลาปฏิบัติ | ปัญหา/อุปสรรค/<br>แนวทางแก้ไข | เอกสารอ้างอิง |
|---|---|---|---|---|
| 3.3 การระบายน้ำ | 1. จัดให้มีการท่อน้ำส่วนเกินไว้ในระบบท่อระบายน้ำ ขนาดเส้นผ่านศูนย์กลาง 0.4 เมตร ความลาดเอียง 1 : 400 ความยาวของท่อรวมประมาณ 197.5 เมตร ซึ่งท่อระบายน้ำของโครงการสามารถกักเก็บน้ำได้รวมประมาณ 24 ลูกบาศก์เมตร เพียงพอต่อปริมาณน้ำหลากส่วนเกินที่ต้องเก็บไว้ในพื้นที่โครงการ | ✓<br>- โครงการมีจัดให้มีท่อน้ำฝนจากชั้นหลังคา ไหลผ่านท่อรับน้ำฝนไหลลงสู่ท่อระบายน้ำรอบโครงการซึ่งเป็นระบบท่อน้ำฝนหรือท่อน้ำส่วนเกินในเส้นท่อ โดยแยกออกจากน้ำเสียอย่างชัดเจน พร้อมทั้งมีการควบคุมอัตราการระบายน้ำก่อนที่จะระบายออกสู่ภายนอก | - | ภาพที่ 2.2-9 ระบบการระบายน้ำ |

หัวรับน้ำฝน

ท่อรวบรวมน้ำฝน

บ่อพักน้ำบ่อสุดท้าย

ตู้ควบคุมการระบายน้ำ

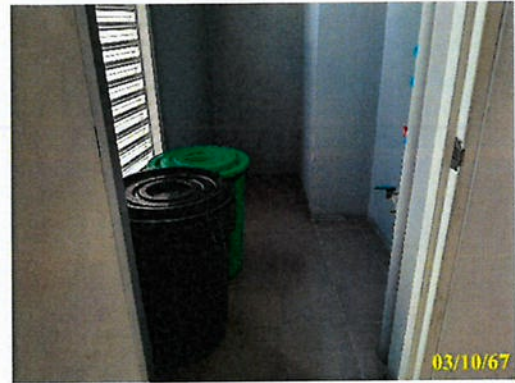
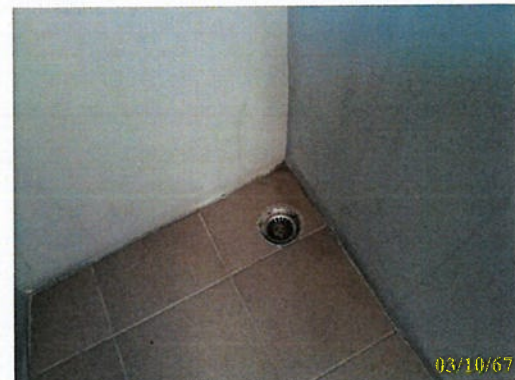
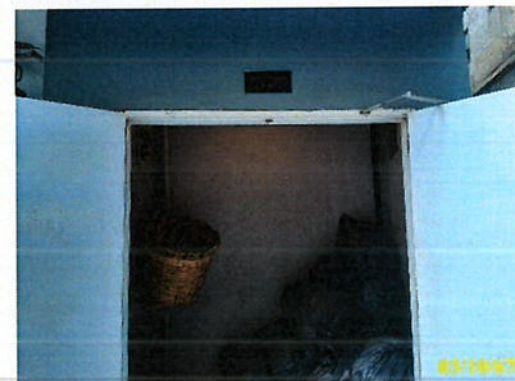
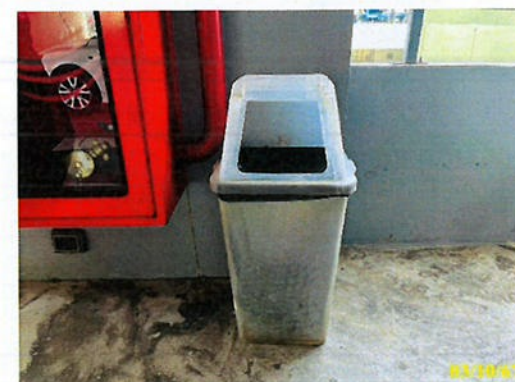
| องค์ประกอบทางสิ่งแวดล้อม | มาตรการป้องกันและแก้ไขผลกระทบสิ่งแวดล้อม | ผลการปฏิบัติและรายละเอียดการปฏิบัติตามมาตรการฯ<br>✓ = ปฏิบัติ ✕ = ไม่ได้ปฏิบัติ ○ = ปฏิบัติไม่ได้<br>⊙ = ปฏิบัติได้แต่ไม่มีประสิทธิภาพ ● = ยังไม่ถึงเวลาปฏิบัติ | | ปัญหา/อุปสรรค/<br>แนวทางแก้ไข | เอกสารอ้างอิง |
|---|---|---|---|---|---|
| | 2. จัดให้มีห้องพักมูลฝอยประจำชั้นตั้งแต่ชั้นที่ 11-33 (ซึ่งเป็นชั้นพักอาศัย) จำนวน 1 ห้อง/ชั้น ตั้งอยู่ภายในโถงลิฟต์ดับเพลิง โดยมีขนาดพื้นที่ประมาณ 2.8 ตารางเมตร ภายในจะตั้งถังมูลฝอยขนาด 100 ลิตร ซึ่งในถังจะรองด้วยถุงดำอีกชั้นหนึ่ง จำนวน 3 ถัง (ถังมูลฝอยแห้ง 1 ถัง ถังมูลฝอยเปียก 1 ถัง และถังมูลฝอยอันตราย 1 ถัง) สำหรับในส่วนของห้องออกกำลังกาย แอโรบิก | ✓ | - ทางโครงการจัดให้มีห้องพักมูลฝอยประจำชั้นพักอาศัย 1 ห้อง/ชั้น ตั้งอยู่ภายในโถงลิฟต์ดับเพลิง ภายในห้องประกอบด้วยถังรองรับมูลฝอย 2 ประเภท ได้แก่ ถังรองรับมูลฝอยแห้ง และถังรองรับมูลฝอยเปียก โดยมีการติดป้ายแนะนำวิธีการแยกมูลฝอยไว้บริเวณห้องพักมูลฝอย ในส่วนของพื้นที่ส่วนกลางได้มีการจัดเตรียมถังไว้ตามจุดต่างๆ เพื่อรองรับมูลฝอย | - | ภาพที่ 2.2-10 ระบบการบริหารจัดการขยะมูลฝอย |

| องค์ประกอบทางสิ่งแวดล้อม | มาตรการป้องกันและแก้ไขผลกระทบสิ่งแวดล้อม | ผลการปฏิบัติและรายละเอียดการปฏิบัติตามมาตรการฯ<br>✓ = ปฏิบัติ ✕ = ไม่ได้ปฏิบัติ ○ = ปฏิบัติไม่ได้<br>⊙ = ปฏิบัติได้แต่ไม่มีประสิทธิภาพ ● = ยังไม่ถึงเวลาปฏิบัติ | ปัญหา/อุปสรรค/<br>แนวทางแก้ไข | เอกสารอ้างอิง |
|---|---|---|---|---|
| 3.4 การจัดการมูลฝอย (ต่อ) | 8. จัดให้มีห้องพักมูลฝอยรวมตั้งอยู่ภายในอาคารบริเวณชั้นที่ 1 ด้านทิศใต้ของตัวอาคาร ซึ่งมีความสะดวกในการจัดเก็บของสำนักงานเขตราชเทวี โดยภายในแบ่งเป็นห้องพักมูลฝอยแห้ง และห้องพักมูลฝอยเปียกอย่างชัดเจน ซึ่งแต่ละห้องสามารถรองรับมูลฝอยแต่ละประเภทได้ไม่น้อยกว่า 3 เท่าของปริมาณมูลฝอย | ✓ - โครงการจัดให้มีห้องพักมูลฝอยรวมบริเวณชั้นที่ 1 ตั้งอยู่ทางทิศใต้ของโครงการ โดยแบ่งออกเป็นห้องพักมูลฝอยแห้ง และห้องพักมูลฝอยเปียก ซึ่งมีความสามารถในการรองรับขยะที่เกิดขึ้นในโครงการได้อย่างเพียงพอ | - | ภาพที่ 2.2-10 ระบบการบริหารจัดการขยะมูลฝอย |

ห้องพักมูลฝอยประจำชั้น

ห้องพักมูลฝอยรวม

ถังขยะพื้นที่ส่วนกลาง

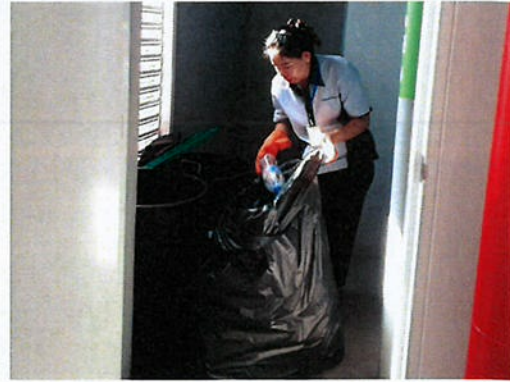
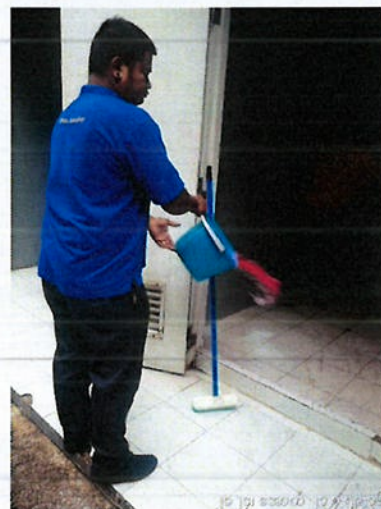
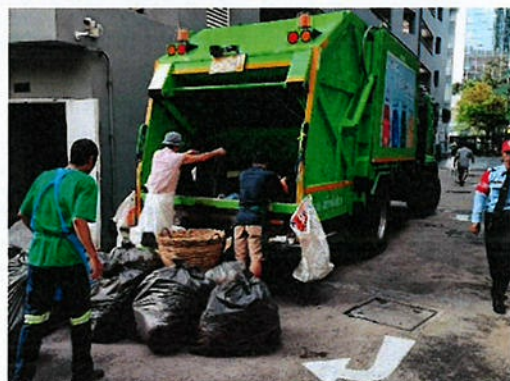
ภาพที่ 2.2-10 (ต่อ) ระบบการบริหารจัดการขยะมูลฝอย

| องค์ประกอบทางสิ่งแวดล้อม | มาตรการป้องกันและแก้ไขผลกระทบสิ่งแวดล้อม | ผลการปฏิบัติและรายละเอียดการปฏิบัติตามมาตรการฯ<br>✓ = ปฏิบัติ ✕ = ไม่ได้ปฏิบัติ ○ = ปฏิบัติไม่ได้<br>⊙ = ปฏิบัติได้แต่ไม่มีประสิทธิภาพ ● = ยังไม่ถึงเวลาปฏิบัติ | ปัญหา/อุปสรรค/<br>แนวทางแก้ไข | เอกสารอ้างอิง |
|---|---|---|---|---|
| | 9. จัดให้มีการทำความสะอาดห้องพักมูลฝอยรวมอย่างสม่ำเสมอสัปดาห์ละ 1 ครั้ง เพื่อป้องกันการเพาะตัวของเชื้อโรค | ✓ - โครงการมอบหมายให้แม่บ้านทำความสะอาดห้องพักมูลฝอยรวมทุกครั้งหลังจากสำนักงานเขตราชเทวีเข้ามาเก็บขน เพื่อป้องกันกลิ่นและป้องกันการเพาะตัวของเชื้อโรคและสัตว์พาหะ | - | ภาพที่ 2.2-10 ระบบการบริหารจัดการขยะมูลฝอย |

แม่บ้านเก็บขยะมูลฝอย

ทำความสะอาดห้องพักขยะมูลฝอยประจำชั้น

ทำความสะอาดห้องพักมูลฝอยรวม

สำนักงานเขตเข้ามาเก็บขยะมูลฝอย

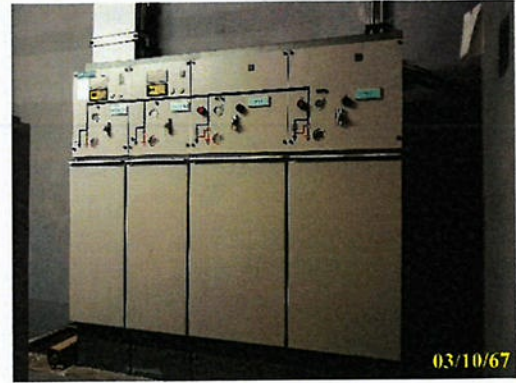
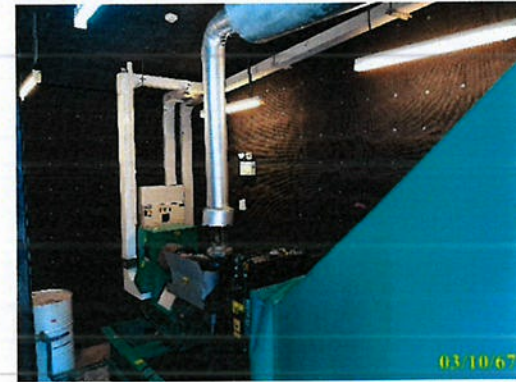
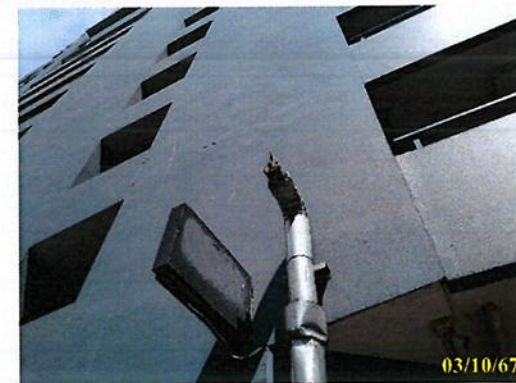
ภาพที่ 2.2-11 ระบบไฟฟ้า

ระบบไฟฟ้าหลัก

เครื่องกำเนิดไฟฟ้าสำรองฉุกเฉิน

ผนังกันเสียง

ท่อไอเสียเครื่องกำเนิดไฟฟ้า

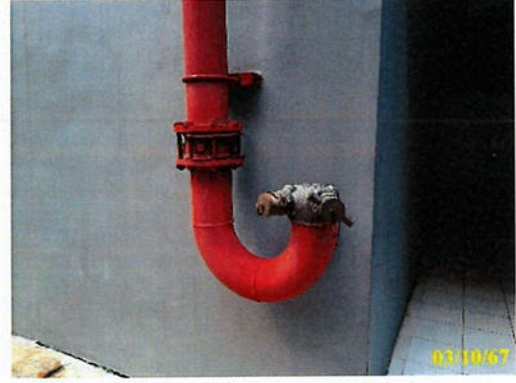
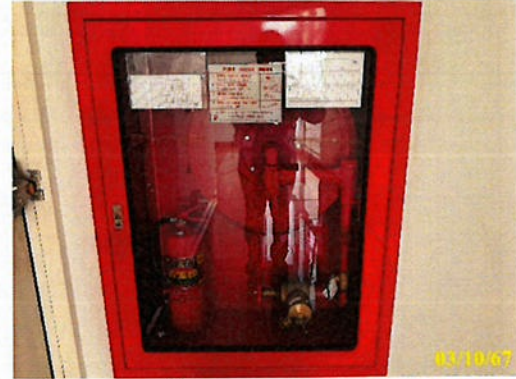
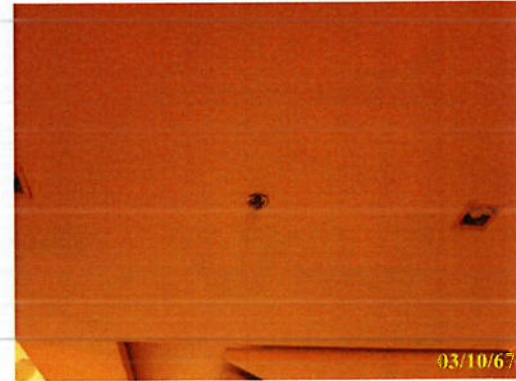
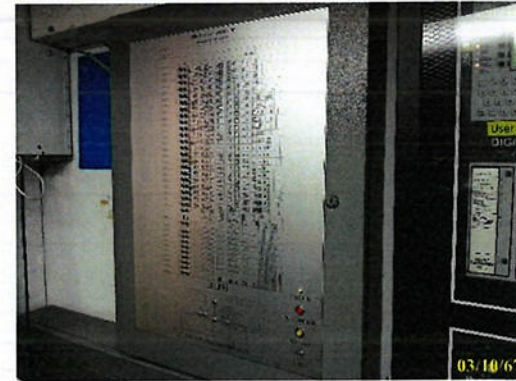
ภาพที่ 2.2-13 ระบบป้องกันและแจ้งเหตุเพลิงไหม้

หัวรับน้ำดับเพลิง

ระบบท่อเย็น

ตู้เก็บสายฉีดน้ำดับเพลิงพร้อมอุปกรณ์ (FHC)

ถังดับเพลิงเคมีแบบมือถือชนิด ABC

หัวกระจายน้ำดับเพลิงอัตโนมัติ (Sprinkler System)

ลิฟต์ดับเพลิง

แผงควบคุม (Fire Alarm Control Panel : FCP)
