ผลการปฏิบัติตามมาตรการติดตามตรวจสอบ

## ผลการปฏิบัติตามมาตรการติดตามตรวจสอบผลกระทบสิ่งแวดล้อม

โครงการ TELA THONGLOR ตั้งอยู่ที่ถนนซอยสุขุมวิท 55 (ถนนซอยทองหล่อ) แขวงคลองตันเหนือ เขตวัฒนา กรุงเทพมหานคร ดำเนินการโดยบริษัท เกษรวัฒนา จำกัด (ผู้พัฒนาโครงการ) โดยโครงการเป็นอาคารชุดพักอาศัยขนาดความสูง 32 ชั้น ชั้นลอย และชั้นใต้ดิน 2 ชั้น ความสูง 124.70 เมตร (ความสูงวัดถึงส่วนที่สูงที่สุด) จำนวน 1 อาคาร มีจำนวนห้องชุดพักอาศัยรวมทั้งสิ้น 84 ห้อง โดยโครงการจะปลูกสร้างบนที่ดิน จำนวน 7 แปลง ขนาดพื้นที่ดินตามโฉนดรวม 1-3-63.2 ไร่ หรือ 3,052.8 ตารางเมตร ทั้งนี้ โครงการเข้าข่ายที่จะต้องศึกษาและจัดทำรายงานการวิเคราะห์ผลกระทบสิ่งแวดล้อม ในขั้นตอนการขออนุญาตก่อสร้าง ตามประกาศกระทรวงทรัพยากรธรรมชาติและสิ่งแวดล้อม เรื่อง กำหนดประเภทและขนาดของโครงการหรือกิจการซึ่งต้องจัดทำรายงานการวิเคราะห์ผลกระทบสิ่งแวดล้อม และหลักเกณฑ์ วิธีการ ระเบียบปฏิบัติ และแนวทางการจัดทำรายงานการวิเคราะห์ผลกระทบสิ่งแวดล้อม พ.ศ. 2555 ที่กำหนดให้อาคารอยู่อาศัยรวมตามกฎหมายว่าด้วยการควบคุมอาคาร ที่มีจำนวนห้องพักตั้งแต่ 80 ห้องขึ้นไป หรือมีพื้นที่ใช้สอยตั้งแต่ 4,000 ตารางเมตรขึ้นไป ต้องจัดทำรายงานการวิเคราะห์ผลกระทบสิ่งแวดล้อม เสนอต่อสำนักงานนโยบายและแผนทรัพยากรธรรมชาติและสิ่งแวดล้อม (สผ.) เพื่อประกอบการพิจารณาประกอบการดำเนินการ โครง

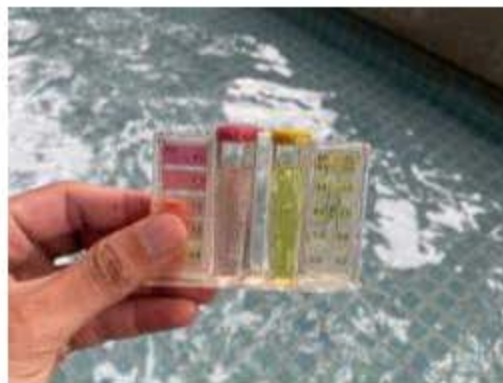
ภาพที่ 3.5.3-2 การตรวจวัด pH และ  $\text{Cl}_2$  สระว่ายน้ำ

ตามมาตรการติดตามตรวจสอบผลกระทบสิ่งแวดล้อมโครงการ TELA THONGLOR กำหนดให้โครงการต้องมีการเก็บตัวอย่าง และตรวจวิเคราะห์คุณภาพน้ำบริเวณสระว่ายน้ำของโครงการ จำนวน 2 จุด เป็นประจำทุกวัน วันละ 2 ครั้ง ครอบคลุมพื้นที่บริเวณส่วนลึกและตื้น สำหรับพารามิเตอร์ที่กำหนดให้ตรวจวิเคราะห์ ได้แก่ ค่าความเป็นกรด-ด่าง (pH) และคลอรีนอิสระ (Free Chlorine) ทั้งนี้ ปัจจุบันโครงการมีการปฏิบัติสอดคล้องต่อมาตรการเป็นส่วนใหญ่ โดยโครงการมีการตรวจวิเคราะห์โดยใช้ pH Test Kit และ Chlorine Test Kit และมีความถี่ทุกวัน วันละ 2 จุด และ 2 ครั้ง ก่อนเปิดและหลังปิดบริการ (ภาพที่ 3.5.3-2) ซึ่งผลการตรวจวิเคราะห์ค่าความเป็นกรด-ด่าง แสดงดังภาคผนวก 4-1 ผลการตรวจวิเคราะห์คุณภาพน้ำในสระว่ายน้ำ : ค่าความเป็นกรด-ด่าง และคลอรีน

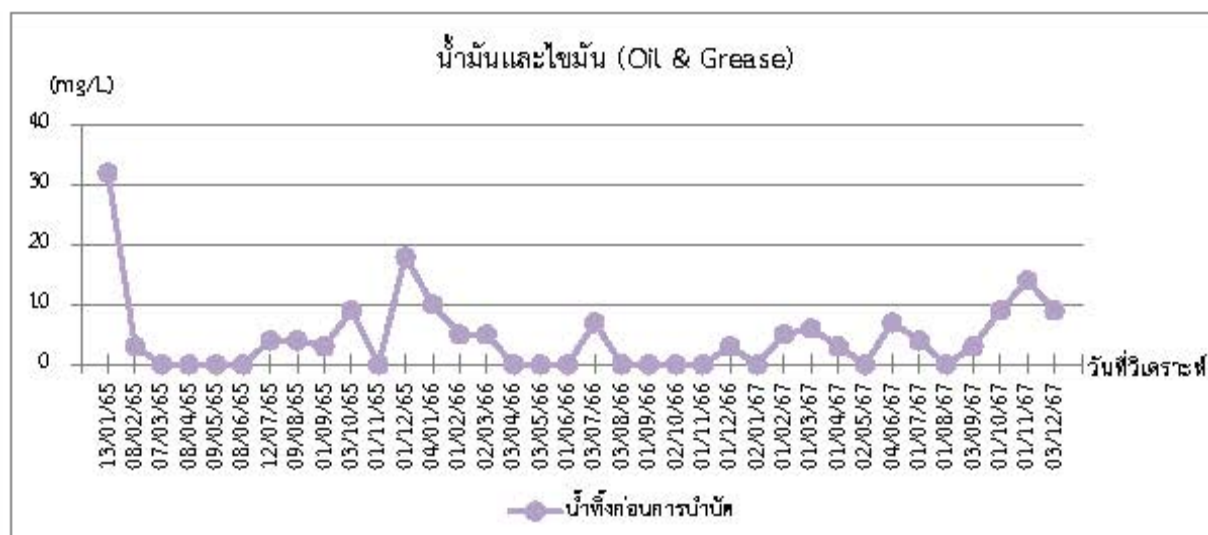
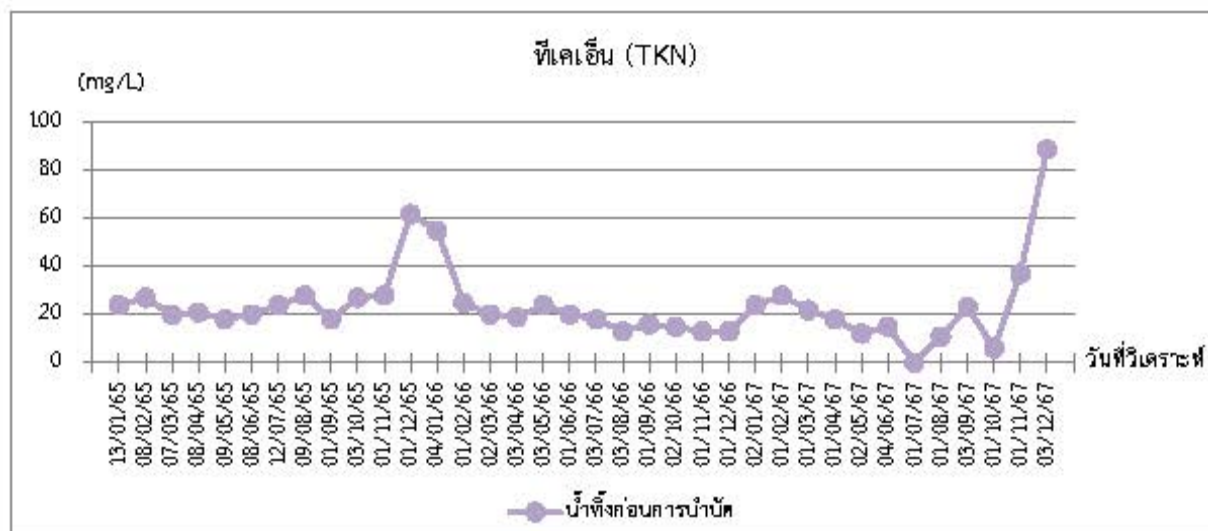
ภาพที่ 3.5.4-2 กราฟเปรียบเทียบผลการตรวจวัดคุณภาพน้ำก่อนเข้าระบบบำบัดน้ำเสียระหว่างปี 2565 ถึง ปัจจุบัน

เมื่อเปรียบเทียบผลการตรวจวิเคราะห์คุณภาพน้ำระบบบำบัดน้ำเสียโครงการ TELA THONGLOR พบว่า คุณภาพน้ำบริเวณบ่อพักน้ำ และจุดระบายน้ำออกจากระบบของอาคาร ส่วนใหญ่มีค่าอยู่ในเกณฑ์มาตรฐานตามประกาศกระทรวงทรัพยากรธรรมชาติและสิ่งแวดล้อม เรื่อง กำหนดมาตรฐานควบคุมการระบายน้ำทิ้งจากอาคารบางประเภทและบางขนาด (ประเภท ค) และแนวโน้มการเปลี่ยนแปลงยังคงอยู่ในระดับที่ไม่มีนัยสำคัญ ดังตารางที่ 3.5.4-2 เปรียบเทียบผลการวิเคราะห์คุณภาพน้ำระบบบำบัดน้ำเสีย
