สรุปผลการปฏิบัติตามมาตรการฯ
และข้อเสนอแนะ

จากผลการติดตามตรวจสอบผลการปฏิบัติตามมาตรการป้องกันและแก้ไขผลกระทบสิ่งแวดล้อมและมาตรการติดตามตรวจสอบผลกระทบสิ่งแวดล้อม โครงการ บริดจ์ นราธิวาส (ระยะดำเนินการ) ระหว่างเดือนเดือนกรกฎาคม ถึง ธันวาคม พ.ศ. 2567 พบว่าโครงการฯ มีการปฏิบัติตามมาตรการฯ โดยส่วนใหญ่แล้ว แต่ยังคงมีบางมาตรการที่ทางโครงการไม่ได้ปฏิบัติ ปฏิบัติไม่ได้ ปฏิบัติได้แต่ไม่มีประสิทธิภาพ และยังไม่ถึงเวลาปฏิบัติ โดยสามารถสรุปได้ดังตารางที่ 4-1

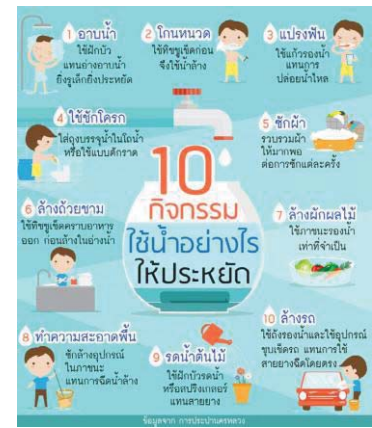
- ติดป้ายรณรงค์การประหยัดน้ำภายในพื้นที่โครงการ	<p><u>การดำเนินการในปัจจุบัน</u></p> <p>- ไม่ได้ปฏิบัติ : โครงการยังไม่มีติดตั้งป้ายการรณรงค์การประหยัดน้ำภายในพื้นที่โครงการ</p> <p><u>แนวทางการดำเนินการ</u></p> <p>- ให้ทางโครงการจัดทำสื่อประชาสัมพันธ์/รณรงค์ให้ผู้พักอาศัยและพนักงานภายในโครงการช่วยกันประหยัดน้ำภายในพื้นที่โครงการที่สามารถมองเห็นได้อย่างชัดเจน เช่น บอร์ดประชาสัมพันธ์ หรือ หอน้ำส่วนกลาง พร้อมทั้งจัดให้มีเจ้าหน้าที่ดูแลให้ความสมบูรณ์อยู่เสมอ ดังตัวอย่าง</p>

<p>รณรงค์การประหยัดน้ำ</p>
3. คุณค่าการใช้ประโยชน์ของมนุษย์		
3.4 การจัดการมูลฝอย	<p>- จัดให้มีห้องพักมูลฝอยรวม โดยแบ่งเป็นห้องพักมูลฝอยแห้งและห้องพักมูลฝอยเปียกอย่างชัดเจน ซึ่งห้องพักมูลฝอยแต่ละห้องสามารถรองรับมูลฝอยแต่ละประเภทได้ไม่ น้อยกว่า 3 เท่าของปริมาณมูลฝอยที่เกิดขึ้น</p>	<p>การดำเนินการในปัจจุบัน</p> <p>- ปฏิบัติได้แต่ไม่มีประสิทธิภาพ : ผู้พัฒนาโครงการได้มีการก่อสร้างห้องพักมูลฝอยรวมของโครงการไว้ที่ชั้นที่ 1 ในบริเวณที่ถูกระบุในรายละเอียดโครงการเป็นที่เรียบร้อยแล้วซึ่งปัจจุบันพื้นที่ดังกล่าวได้มีการเปลี่ยนแปลงการใช้ประโยชน์จากห้องเก็บมูลฝอยรวมเป็นห้องเก็บสารเคมีสำหรับสระว่ายน้ำและห้องพักแม่บ้าน</p> <p>แนวทางการดำเนินการ</p> <p>- แนวทางการปฏิบัติให้สอดคล้องต่อมาตรการดังกล่าวมีทั้งหมด 3 วิธีการ ได้แก่ 1 ให้โครงการทำการเปลี่ยนรูปแบบการใช้ประโยชน์ของห้องเก็บสารเคมีสำหรับสระว่ายน้ำและห้องพักแม่บ้านกลับไปเป็นห้องพักมูลฝอยรวมตามวัตถุประสงค์ในการจัดสร้างพื้นที่ดังกล่าว 2. ดำเนินการก่อสร้างห้องพักมูลฝอยรวมใหม่ในพื้นที่อื่น โดยต้องมีขนาดและ</p>
