รายงานผลการปฏิบัติตามเงื่อนไขของมาตรการป้องกัน และแก้ไขผลกระทบสิ่งแวดล้อม และมาตรการติดตามตรวจสอบคุณภาพสิ่งแวดล้อม โรงแรมเคปพันวา จังหวัดภูเก็ต ประจำปีเดือน กรกฎาคม – ธันวาคม 2567 โรงแรม เคปพันวา ได้ดำเนินนโยบายในการรักษาคุณภาพสิ่งแวดล้อมควบคู่กับการดำเนินกิจการของโรงแรมฯ เพื่อตอบสนองพระราชบัญญัติส่งเสริม และรักษาคุณภาพสิ่งแวดล้อมแห่งชาติ พ.ศ. 2535 โดยดำเนินการติดตามตรวจสอบคุณภาพสิ่งแวดล้อมตามแนวทางในหนังสือที่ วพ. 0504/7734 (หน้าที่ ๑-1 ภาคผนวก ง) โดยทางโรงแรมเคปพันวาได้ทำการติดตามตรวจสอบ และจัดทำรายงานผลการปฏิบัติตามเงื่อนไขของมาตรการป้องกัน และแก้ไขผลกระทบสิ่งแวดล้อม และมาตรการติดตามตรวจสอบคุณภาพสิ่งแวดล้อมเพื่อนำเสนอสำนักงานฯ พิจารณาเป็นประจำทุก 6 เดือน

ชื่อโครงการ	โครงการ โรงแรมเคปพันวา จังหวัดภูเก็ต
ชื่อเดิมโครงการก่อนมีการเปลี่ยนแปลง	โครงการ โรงแรมเคปพันวา เซอร่าตัน
เลขที่หนังสือเห็นชอบ	วพ. 504/7734
สถานที่ตั้ง	เลขที่ 27 หมู่ 8 ถนนศักติเศษ ตำบลวิชิตอำเภอเมือง จังหวัดภูเก็ต
ชื่อเจ้าของโครงการ	บริษัท เกษมกิจ จำกัด
สถานที่ติดต่อ	เลขที่ 120 ถนน สีลม แขวงสุริยวงศ์ เขตบางรัก กรุงเทพฯ 10500
จัดทำโดย	บริษัท เอส พี เอส คอนซัลติ้ง เซอร์วิส จำกัด
โครงการได้รับความเห็นชอบในรายงานการวิเคราะห์ผลกระทบสิ่งแวดล้อมเมื่อ 6 กันยายน 2532	
โครงการได้นำเสนอรายงานผลการปฏิบัติตามมาตรการฯ ครังสุดท้า

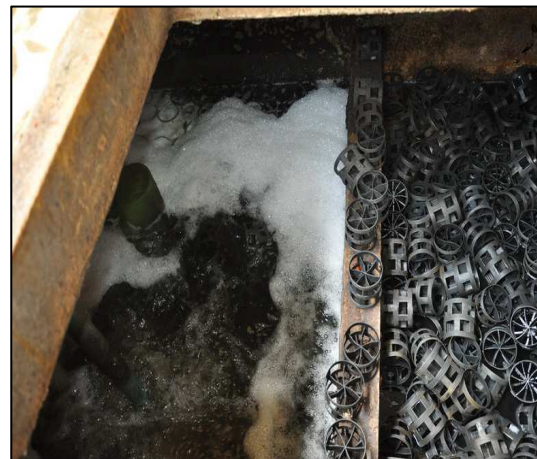
ภาพที่ 1-5 ระบบบำบัดน้ำเสียของโรงแรมเคปพันวา

ระบบบำบัดน้ำเสียของโรงแรมฯ ในปัจจุบันแยกออกได้เป็น 3 ส่วนใหญ่ๆ (ภาพที่ 1-5) คือ

1.ระบบบ่อเกรอะและบ่อกรองไร้อากาศ (SAF)

2.ระบบบำบัดน้ำเสียแบบตะกอนเร่ง (อาคาร C)

3.ระบบบำบัดน้ำเสียแบบตะกอนเร่ง (อาคาร E)

4.ระบบบำบัดน้ำเสียแบบเติมอากาศแบบมีตัวกลาง
(บริเวณเรือนเพาะชำ)

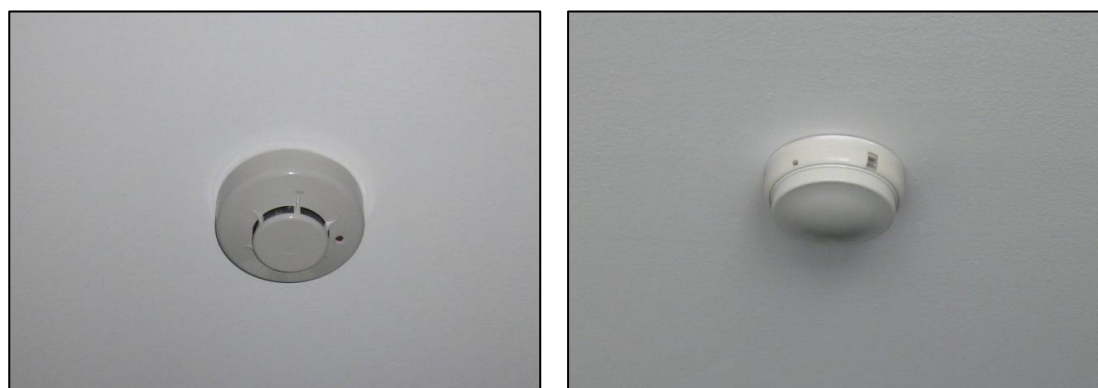
ภาพที่ 1-9 อุปกรณ์ตรวจจับความร้อนและอุปกรณ์ตรวจจับควัน

ภายในห้องพักแขกแต่ละห้องได้ทำการติดตั้งระบบเตือนภัยมีรายละเอียดดังนี้ ด้วยอุปกรณ์ตรวจจับความร้อน (Heat Detector) (ภาพที่ 1-9) และที่ห้องเก็บของได้ติดตั้งอุปกรณ์ตรวจจับควัน (Smoke Detector) กรณีที่เกิดอัคคีภัยจะมีสัญญาณแจ้งให้เจ้าหน้าที่ของทางโรงแรมฯ ทราบจุดที่เกิดอัคคีภัย นอกจากนี้ทางโรงแรมฯ จัดให้มีอุปกรณ์ที่ใช้ในการดับเพลิงของโรงแรมฯ มีรายละเอียดดังนี้

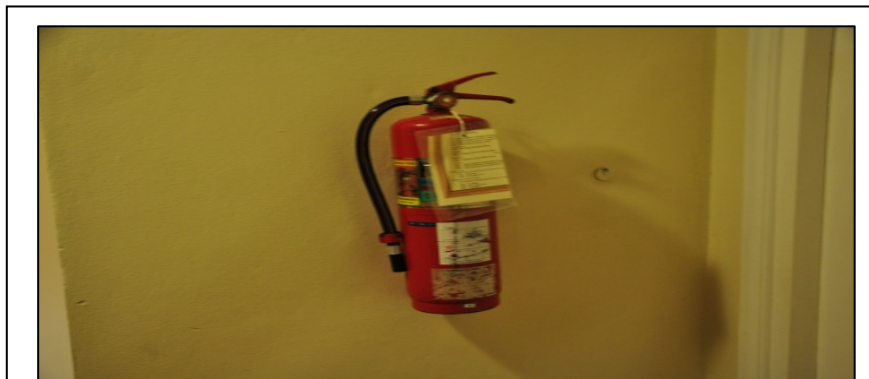
ภาพที่ 1-10 ถังดับเพลิง

(2) **ถังน้ำยาดับเพลิงเคมี** ภายในอาคารโรงแรมฯ จะมีถังน้ำดับเพลิงเคมี ขนาด 10 ปอนด์ ทั้งหมด 40 ชุด กระจายอยู่ตามอาคารต่างๆ (เฉลี่ยแต่ละชั้นจะติดตั้งไว้จำนวน 2 ชุด คือด้านหัว และท้ายของชั้นนั้น) แต่ที่ ห้องเครื่อง ห้องครัว และอาคาร M จะเป็นถังขนาด 15 ปอนด์ ตำแหน่งละ 1 ถัง (ภาพที่ 1-10)

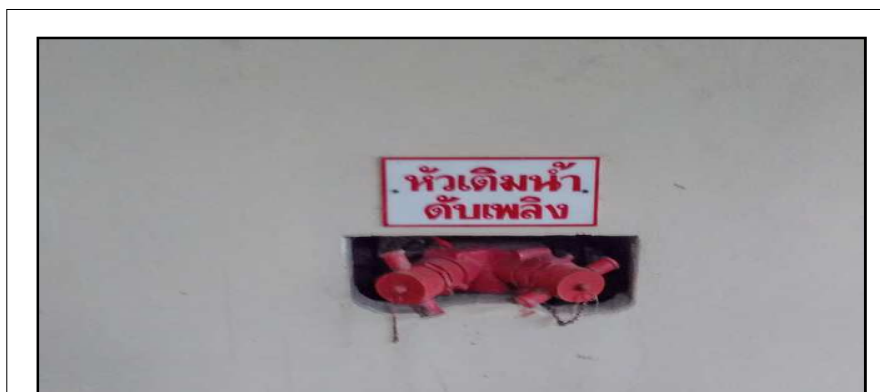
ภาพที่ 1-11 หัวรับน้ำดับเพลิงนอกอาคาร

(3) **Hose Connection Outlet** จะเป็น Stand Pipe ที่ต่อออกมาจากท่อน้ำดับเพลิงในตัวอาคาร (ภาพที่ 1-11) โดยจะติดตั้งไว้พร้อมกับสายน้ำดับเพลิงตั้งอยู่เป็นจุดๆ กระจายอยู่ทุกอาคาร มีจำนวนทั้งสิ้น 9 จุด นอกจากนั้นในแต่ละชั้นได้ติดตั้งไฟฉุกเฉิน (Emergency Light) (ภาพที่ 1-12) Fire Hose Cabinet (ภาพที่ 1-13) และหน้าห้องพักรวมทั้งภายในห้องพักแต่ละห้องได้ติดตั้งหัวโปรยน้ำฝอย (Sprinkler) ไว้ด้วย (ภาพที่ 1-14) แหล่งน้ำดับเพลิงที่สำคัญของโรงแรมฯ มี 2 แหล่งคือ น้ำประปา และน้ำจากสระว่ายน้ำ โดยทางโรงแรมฯ ใช้เครื่องสูบน้ำประปาขึ้นไปเก็บไว้ในบ่อน้ำสูงเพียงพอที่จะส่งน้ำลงมาใช้เมื่อมีเหตุเพลิงไหม้ เจ้าหน้าที่หรือบุคคลทั่วไปสามารถนำท่อจาก Fire Hose Cabinet มาต่อตรงที่หัวรับน้ำดับเพลิง เพื่อสูบน้ำดับเพลิงได้ทันทีจึงสะดวกต่อการใช้งานได้อย่างทันท่วงที นอกจากนี้ยังสามารถใช้น้ำจากสระว่ายน้ำ (ภาพที่ 1-4) ซึ่งมีความจุประมาณ 400 ลูกบาศก์เมตรมาใช้ดับเพลิงได้อีกด้วย โดยเมื่อเกิดเพลิงไหม้เจ้าหน้าที่ของโรงแรมฯ จะดำเนินการให้เครื่องสูบน้ำ (ภาพที่ 1-15) ซึ่งอยู่ในห้องเครื่องชั้นล่างของอาคาร C ทำหน้าที่สูบน้ำจากสระว่ายน้ำ ซึ่งอยู่ใกล้กับอาคาร C ซึ่งมีความสามารถในการสูบน้ำเท่ากับ 300 แกลลอนต่อนาที โดยใช้น้ำมันโซล่าเป็นเชื้อเพลิง

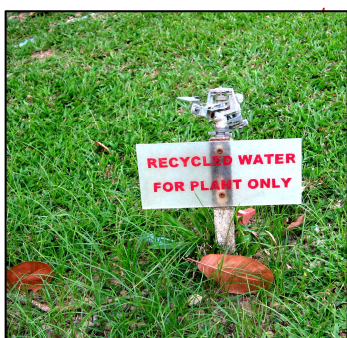
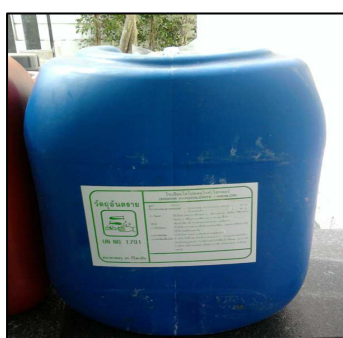
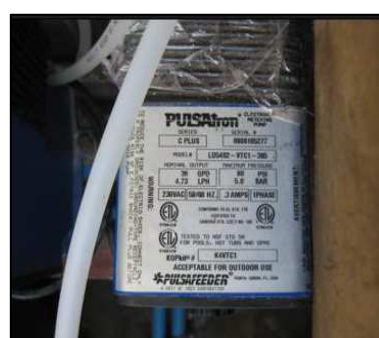
ภาพที่ 1- 17 การใช้ประโยชน์น้ำทิ้งที่ผ่านระบบบำบัดแล้ว

- (4) น้ำใช้สำหรับกิจกรรมอื่นๆ เช่น การล้างทำความสะอาดพื้นอาคาร การรัวไหลและอื่นๆ ซึ่งปริมาณน้ำใช้ในกิจกรรมดังกล่าวนี้ประมาณ 5 ลูกบาศก์เมตร ทั้งนี้ปริมาณน้ำใช้ทั้งหมดไม่รวมน้ำส่วนที่เกิดจากการซักรีด เนื่องจากทางโรงแรมฯ ส่งผ้าไปซักรีดที่ร้านในเมืองภูเก็ต นอกจากนี้ได้นำน้ำทิ้งที่ผ่านการบำบัดจากระบบบำบัดน้ำเสียของโรงแรมฯ มารดน้ำต้นไม้ภายในโรงแรมฯ (ภาพที่ 1-17)

การเติมคลอรีน เหลว 10 %ในน้ำทิ้งหลังบำบัด ก่อนนำมารดต้นไม้ต้นไม้

เครื่องเติมคลอรีนอัตโนมัติ

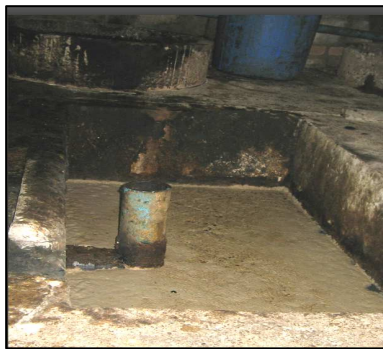
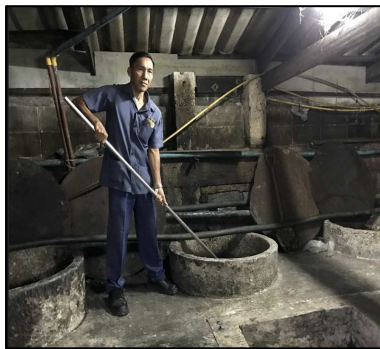
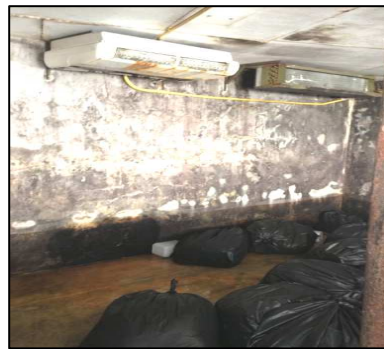
ภาพที่ 2-2 บ่อดักไขมัน , เจ้าหน้าที่ดูแลระบบบำบัดน้ำเสียและดักไขมันออกจากบ่อดักไขมันและถุงดำบรรจุไขมัน

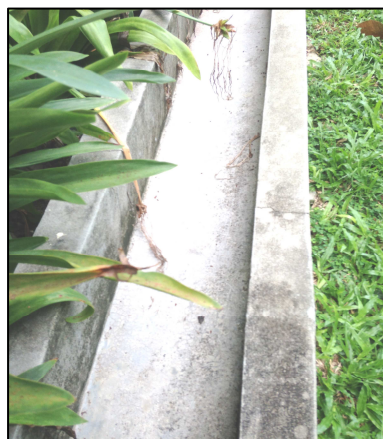
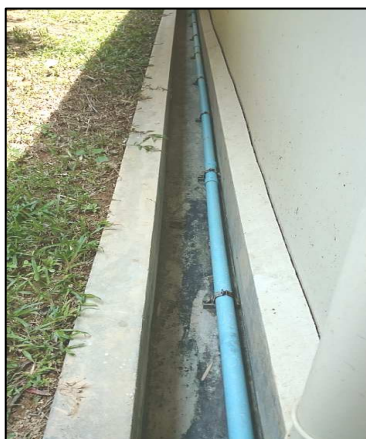
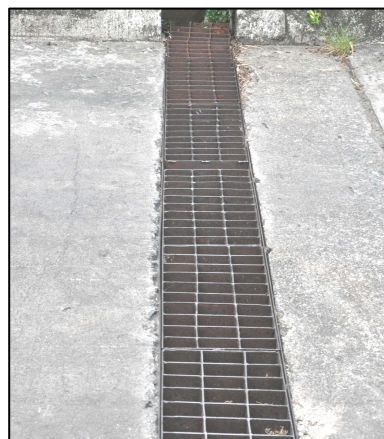
ภาพที่ 2-3 รางระบายน้ำฝนภายในโครงการ

3.ระบบระบายน้ำฝน					
- ต้องจัดเจ้าหน้าที่คอยดูแลทำความสะอาดท่อระบาย น้ำฝนทั่วบริเวณโรงแรม มิให้เกิด การอุดตัน จึงต้องจัดให้ มีการทำความสะอาดท่อระบายน้ำเดือนละครั้ง	/	-	- ทางโรงแรมฯ จัดให้มีเจ้าหน้าที่ คอยดูแลทำความสะอาด ท่อระบายน้ำฝนทั่วบริเวณโรงแรมฯ มิให้เกิด การอุดตัน	-	ภาพที่ 2-3
