รายงานผลการปฏิบัติตาม
มาตรการป้องกันและแก้ไขผลกระทบสิ่งแวดล้อม
และมาตรการติดตามตรวจสอบคุณภาพสิ่งแวดล้อม
ระยะดำเนินการ

โรงแรมหลับสบายเฮาส์
เจ้าของ : บริษัท 1688 จำกัด
ประจำเดือนมกราคม - ธันวาคม พ.ศ. 2567

โครงการ หลับสบายเฮาส์ (Lub Sbuy House)

ระยะดำเนินการ

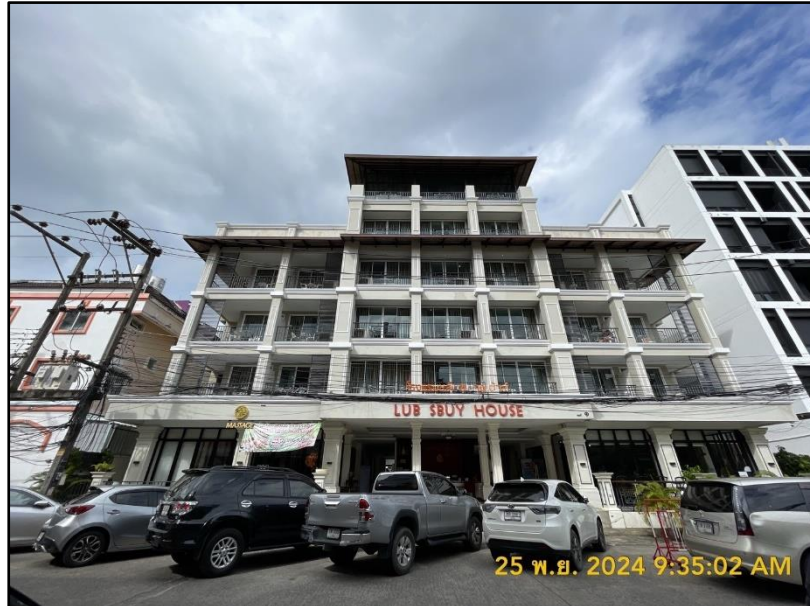
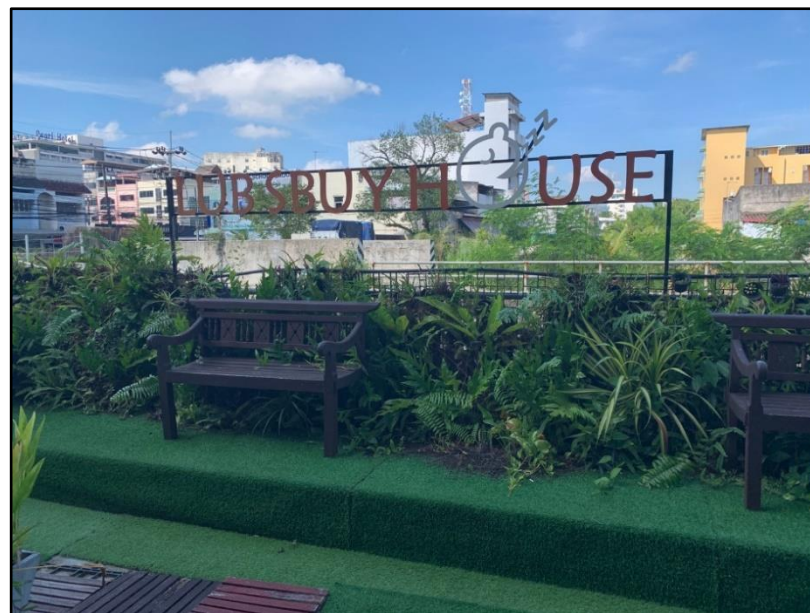
รูปที่ 1.3 ลักษณะอาคารและภูมิทัศน์ของโครงการ

การออกแบบของโครงการเป็นแบบร่วมสมัย เรียบง่าย และออกแบบห้องพักเพื่อความเป็นส่วนตัวมากที่สุด ให้มีการระบายอากาศตามธรรมชาติ โดยจัดให้มีระเบียงเปิดโล่ง นอกจากนี้ยังจัดพื้นที่สีเขียวบริเวณที่ว่างประกอบด้วย ไม้ยืนต้น ไม้ดอก รูปแบบ ลักษณะอาคารและภูมิทัศน์ของโครงการ แสดงดังรูปที่ 2.3

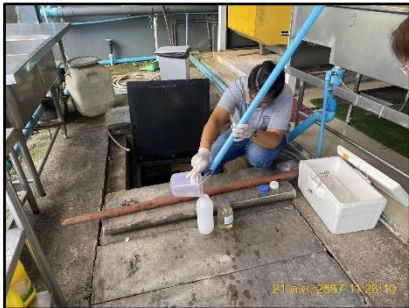
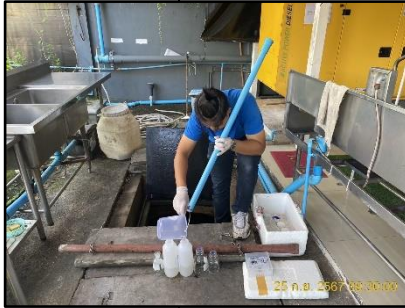
องค์ประกอบสิ่งแวดล้อม/ผลกระทบต่อสิ่งแวดล้อม	มาตรการป้องกันและแก้ไขผลกระทบต่อสิ่งแวดล้อม	การปฏิบัติตามมาตรการฯ	ปัญหาและอุปสรรค
<p>ระบบบำบัดน้ำเสียระบบผสมชนิดตัวกรองไร้อากาศ และเติมอากาศผ่านผิวดักกลาง ขนาด 40.00 ลูกบาศก์เมตร จำนวน 1 ชุด ได้ถูกออกแบบให้สามารถรับปริมาณน้ำเสีย ค่า BOD เข้า 250 มิลลิกรัม/ลิตร และมีประสิทธิภาพในการบำบัดน้ำเสีย ค่า BOD ออกเท่ากับ 20 มิลลิกรัม/ลิตร (ผ่านเกณฑ์มาตรฐานน้ำทิ้งจากอาคารประเภท ค สำหรับโรงแรมตามกฎหมายว่าด้วยโรงแรมที่มีจำนวนห้องสำหรับใช้เป็นห้องพักรวมกันทุกชั้นอาคาร หรือกลุ่มอาคารไม่ถึง 60 ห้อง ค่า BOD ออกไม่เกิน 40 มิลลิกรัม/ลิตร) จากนั้นน้ำทิ้งที่ผ่านกระบวนการบำบัดน้ำเสียทุกขั้นตอนของจุดบำบัด มีปริมาณรวม 31.81 ลูกบาศก์เมตร/วัน จะถูกรวบรวมลงบ่อพักน้ำ มีขนาด 1.00 x 1.00 x 1.00 เมตร และบ่อตรวจคุณภาพน้ำทั้งจากนั้นปล่อยออกสู่ท่อระบายน้ำริมถนนหน้าโครงการต่อไป ดังนั้น จึงไม่ส่งผลต่อชีวภาพทางน้ำแต่อย่างใด</p>		<p>ห้องสำหรับใช้เป็นห้องพักรวมกันทุกชั้นของอาคาร หรือกลุ่มของอาคารไม่ถึง 60 ห้อง) ตามตารางที่ 3.2 และรายงานผลการวิเคราะห์ในภาคผนวก ค</p> <div data-bbox="1279 512 1686 820">

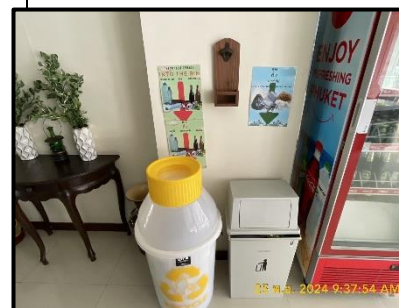
องค์ประกอบสิ่งแวดล้อม/ผลกระทบต่อสิ่งแวดล้อม	มาตรการป้องกันและแก้ไขผลกระทบต่อสิ่งแวดล้อม	การปฏิบัติตามมาตรการฯ	ปัญหาและอุปสรรค
3.4 การจัดการมูลฝอย - มูลฝอยที่เกิดขึ้นจากโครงการเป็นมูลฝอยชุมชนทั่วไป ได้แก่ ถุงพลาสติก เศษอาหาร เศษกระดาษและเศษผ้า โดยปริมาณมูลฝอยทั้งหมดที่เกิดจากโครงการประมาณ 117.00 กิโลกรัม/วัน หรือ 351.00 ลิตร/วัน คำนวณจากอัตราการผลิตมูลฝอย 1 กิโลกรัม/คน/วัน หรือ 3 ลิตร/คน/วันจากห้องพักจำนวน 50 ห้องพัก มีผู้พักอาศัยทั้งหมด 100 คน และจากพนักงานของโครงการจำนวน 17 คน โดยโครงการจัดให้มีถังรองรับมูลฝอยในห้องพักขนาด 10 ลิตร จำนวน 2 ถัง วางไว้ในห้องนอน 1 ถังและห้องน้ำ 1 ถัง และจัดให้มีถังมูลฝอยขนาด 50 ลิตร จำนวน 3 ถัง แยกเป็นถังมูลฝอยอินทรีย์ (ถังสีเขียว) 1 ถัง ถังมูลฝอยแห้ง (ถังสีเหลือง) 1 ถัง และถังรองรับมูลฝอยอันตราย(ถังสีแดง) 1 ถัง มีฝาปิดมิดชิด ซึ่งจะติดป้ายข้างถังว่า “ถังมูลฝอยอันตราย” โดยภายในถังจะรองด้วยถุงพลาสติกสีแดง โดยในแต่ละวันจะให้แม่บ้านทำหน้าที่เก็บรวบรวมมูลฝอย และทำความสะอาดภายในห้องพักและบริเวณทั่วไปภายในโครงการ วันละ 1 ครั้ง/ห้องพัก โดยมูลฝอยที่เก็บรวบรวมได้ จะคัดแยกเป็น 4 ประเภท ได้แก่ มูลฝอยทั่วไป มูลฝอยอินทรีย์ มูลฝอยรีไซเคิล และมูล	1. มีการคัดแยกประเภทมูลฝอย เป็นมูลฝอยประเภทที่สามารถนำกลับมาใช้ใหม่ได้ และมูลฝอยอันตราย	1. ปฏิบัติตามมาตรการ โดยมีการคัดแยกประเภทมูลฝอย เป็นมูลฝอยประเภทที่สามารถนำกลับมาใช้ใหม่ได้ และมูลฝอยทั่วไป <div data-bbox="1240 541 1637 849" data-label="Image">

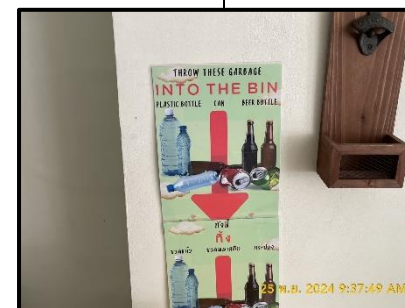
2. ตรวจสอบภาชนะรองรับมูลฝอยและห้องพักมูลฝอยรวมให้อยู่ในสภาพดีและพร้อมที่จะใช้งานได้อยู่เสมอ	2. ปฏิบัติตามมาตรการ โดยแผนแม่บ้านจะตรวจสอบภาชนะรองรับมูลฝอยและห้องพักมูลฝอยรวมให้อยู่ในสภาพดีเสมอ <div data-bbox="1666 541 2069 849" data-label="Image">

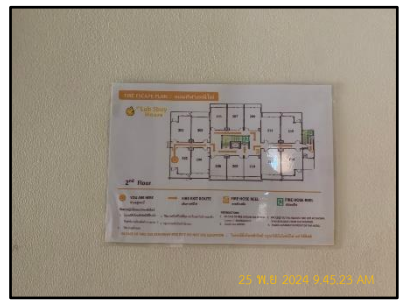
องค์ประกอบสิ่งแวดล้อม/ผลกระทบต่อสิ่งแวดล้อม	มาตรการป้องกันและแก้ไข ผลกระทบต่อสิ่งแวดล้อม	การปฏิบัติตามมาตรการฯ	ปัญหาและอุปสรรค
<p>Check Valve หัวสวมเร็วและฝาปิด ใช้สำหรับหัวสูบล้างรถดับเพลิง จำนวน 1 ชุด ตำแหน่งที่จัดเตรียมอยู่บริเวณด้านหน้าของโครงการ</p> <p><u>ระบบเส้นทางหนีไฟ</u></p> <p>โครงการมีบันไดหนีไฟภายในอาคารมีตั้งแต่ชั้นที่ 5 ลงมาจนถึงชั้นที่ 1 ของอาคารโดยบันไดหนีไฟเป็นบันไดคอนกรีตเสริมเหล็กแบบมีชันพักทุกชั้นขนาดกว้าง 0.95 เมตร นอกจากนี้โครงการยังจัดให้มีบันไดหลัก จำนวน 1 จุด ขนาดกว้าง 1.6 เมตร ตั้งแต่ชั้นที่ 6 ลงมาจนถึงชั้นที่ 1 ของอาคาร และจะติดตั้งป้ายบอกขึ้นและป้ายบอกทางหนีไฟด้วยตัวอักษรขนาดที่มีความสูงไม่น้อยกว่า 10 เซนติเมตร มองเห็นได้ชัดเจนตลอดเวลา รวมทั้งติดตั้งระบบไฟฟ้าฉุกเฉินเพียงพอที่จะมองเห็นได้อย่างชัดเจนขณะเกิดเพลิงไหม้</p> <p><u>ระบบป้องกันฟ้าผ่า และระบบป้องกันความปลอดภัย</u></p> <p>โครงการจะติดตั้งระบบป้องกันอันตรายจากฟ้าผ่าบริเวณชั้นหลังคาของอาคาร คสล.6 ชั้น เพื่อป้องกันอันตรายจากการเกิดไฟฟ้ารั่ว และกระแสไฟฟ้าลัดวงจรผ่านสายตัวนำลงดินไปยังการนดฟ้าผ่า (Lightnig groud) เพื่อป้องกันอันตรายจากฟ้าผ่า</p>	<p>3. ติดป้ายแสดงวิธีการใช้ถังดับเพลิงชนิดมือถืออย่างชัดเจนที่จุดติดตั้งถังดับเพลิงทุกจุด</p> <p>4. ติดตั้งแผนผังแสดงตำแหน่งจุดติดตั้งถังดับเพลิงทางหนีไฟและประตูหนีไฟให้เห็นชัดเจนไว้ในแต่ละชั้น</p> <p>5. จัดให้มีแผนปฏิบัติการอพยพเมื่อเกิดอัคคีภัย</p> <p>6. ตรวจสอบการทำงานของสัญญาณฉุกเฉินและอุปกรณ์ทุกๆ วันเสาร์สุดท้ายของเดือน</p> <p>7. จัดรับอาสาสมัครทำหน้าที่ประสานงานกับเจ้าหน้าที่ดับเพลิง ตำรวจ หน่วยกู้ภัยต่างๆ ควบคุม</p>	<p>3. ปฏิบัติตามมาตรการ โดยมีป้ายแนะนำการใช้อุปกรณ์ดับเพลิงไว้ทุกถัง</p> <p>4. ปฏิบัติตามมาตรการ โดยมีป้ายตำแหน่งของระบบป้องกันอัคคีภัยภายในโครงการ สามารถมองเห็นได้อย่างชัดเจน</p>

<p>6. ไม่ได้ปฏิบัติตามมาตรการ แต่อยู่ในแผนที่จะเร่งดำเนินการทันที</p> <p>6. ปฏิบัติตามมาตรการ โดยแผนกช่างตรวจสอบระบบป้องกันอัคคีภัยต่างๆ ภายในโครงการ ให้มีสภาพพร้อมใช้งานเสมอ</p> <p>7. ปฏิบัติตามมาตรการ โดยแผนกช่างทำหน้าที่ดำเนินการและมอบหมายงานให้เจ้าหน้าที่แผนกต่างๆ</p>	<p>- ไม่มี ปัญหา และอุปสรรค</p> <p>- ไม่มี ปัญหา และอุปสรรค</p> <p>- ไม่มี ปัญหา และอุปสรรค</p> <p>- ไม่มี ปัญหา และอุปสรรค</p> <p>- ไม่มี ปัญหา และอุปสรรค</p>
