ผลการปฏิบัติตามมาตรการติดตาม  
ตรวจสอบผลกระทบสิ่งแวดล้อม

## บทที่ 3

### ผลการปฏิบัติตามมาตรการติดตามตรวจสอบผลกระทบสิ่งแวดล้อม

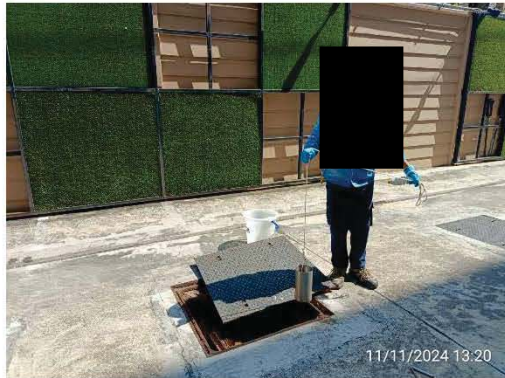
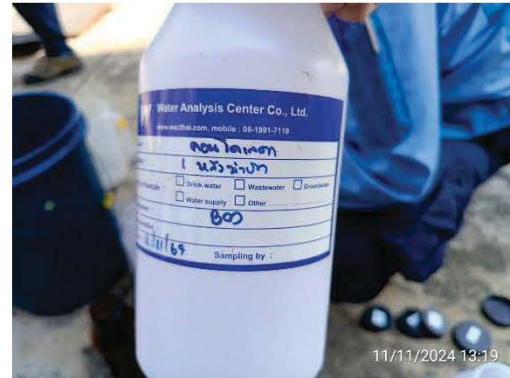
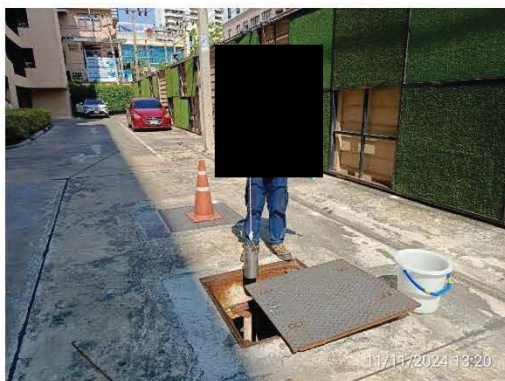
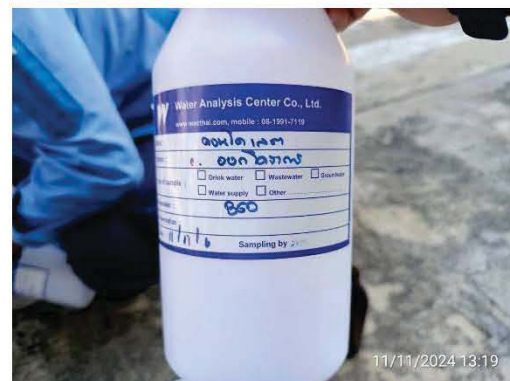
ภาพที่ 3.5.3-1 เก็บตัวอย่างน้ำระบบบำบัดน้ำเสีย

น้ำทิ้งหลังการบำบัด (บ่อพักน้ำใส)

บ่อพักน้ำสุดท้ายก่อนระบายออกนอกโครงการ

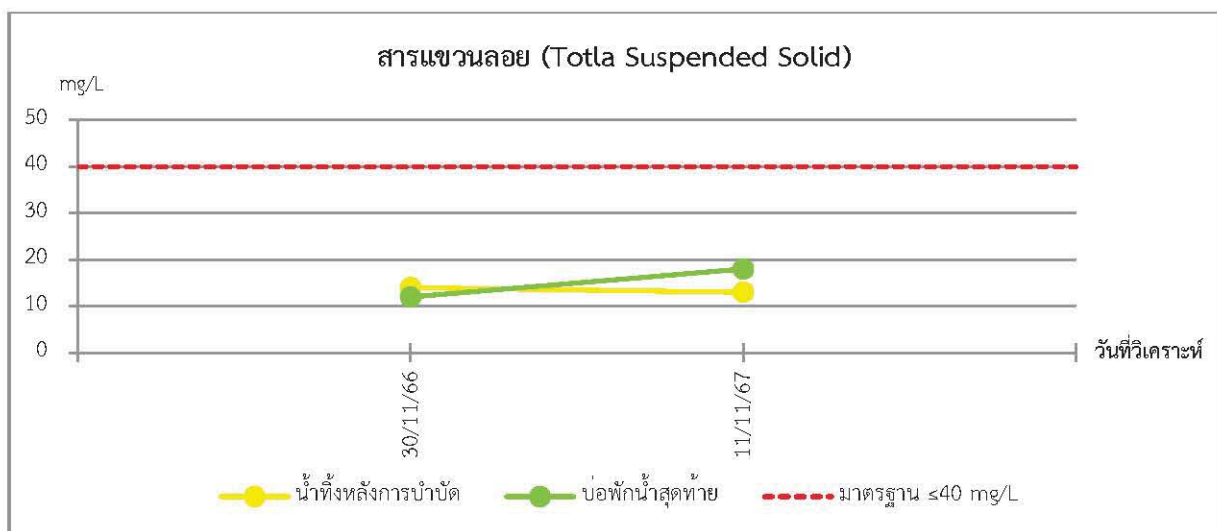
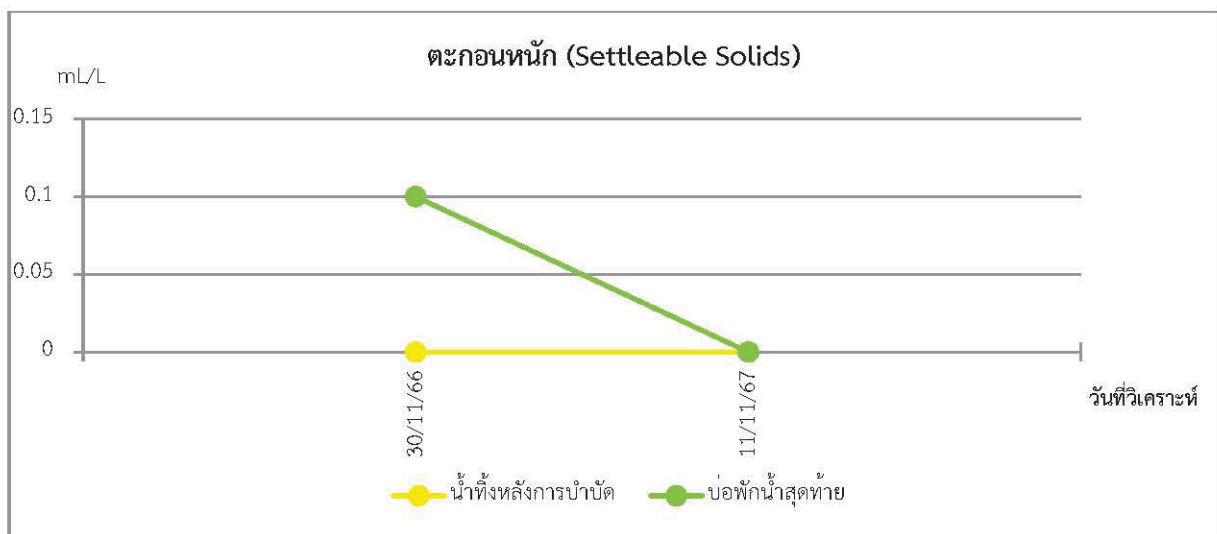
ภาพที่ 3.5.3-2 กราฟเปรียบเทียบผลการตรวจวิเคราะห์คุณภาพน้ำทิ้งหลังการบำบัด และน้ำทิ้งบริเวณบ่อกักน้ำสุดท้ายก่อนระบายออกนอกโครงการ ในปี พ.ศ. 2566 ถึงปัจจุบัน

เมื่อเปรียบเทียบผลการตรวจวิเคราะห์คุณภาพน้ำทิ้งจากระบบบำบัดน้ำเสีย ในปี 2566 ถึงปัจจุบันพบว่า พารามิเตอร์ส่วนใหญ่มีค่าอยู่ในเกณฑ์มาตรฐานตามประกาศกระทรวงทรัพยากรธรรมชาติและสิ่งแวดล้อม เรื่อง กำหนดมาตรฐานควบคุมการระบายน้ำทิ้ง จากอาคารบางประเภทและบางขนาด (ประเภท ข)

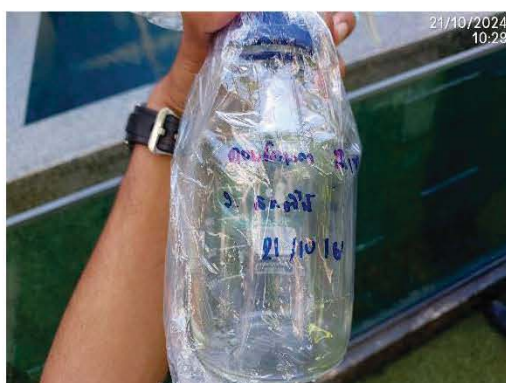
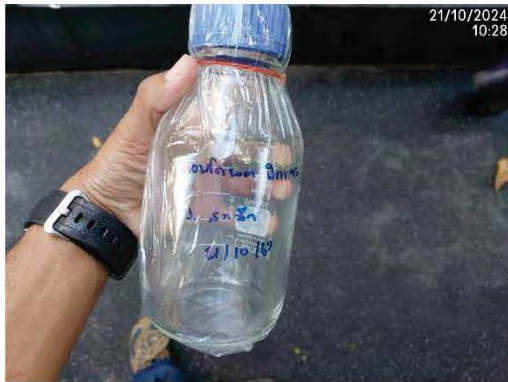
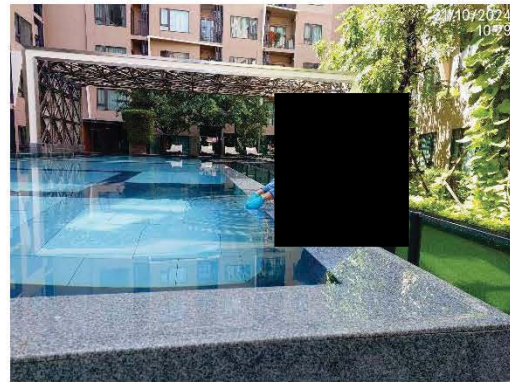
ภาพที่ 3.5.4-1 การเก็บตัวอย่างน้ำสระว่ายน้ำ

สระว่ายน้ำส่วนต้น

สระว่ายน้ำส่วนลึก

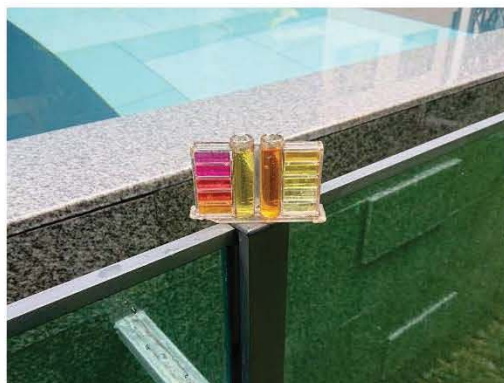
ภาพที่ 3.5.4-2 วิธีการตรวจวัด pH และ Chlorine

ตามมาตรการติดตามตรวจสอบผลกระทบสิ่งแวดล้อมโครงการ กำหนดให้โครงการต้องมีการเก็บตัวอย่าง และตรวจวิเคราะห์คุณภาพน้ำบริเวณสระว่ายน้ำของโครงการ เป็นประจำทุกวันๆ ละ 1 ครั้ง สำหรับพารามิเตอร์ที่กำหนดให้ตรวจวิเคราะห์ได้แก่ ค่าความเป็นกรด-ด่าง (pH) และคลอรีนอิสระ (Free Chlorine) โดยโครงการมีการตรวจวิเคราะห์โดยใช้ pH Test Kit และ Chlorine Test Kit และมีความถี่ทุกวัน วันละ 1 ครั้ง ซึ่งผลการตรวจวิเคราะห์ค่าความเป็นกรด-ด่าง แสดงดังภาคผนวก ง-1
