รายงานผลการปฏิบัติตาม  
มาตรการป้องกันและแก้ไขผลกระทบสิ่งแวดล้อม  
และมาตรการติดตามตรวจสอบคุณภาพสิ่งแวดล้อม  
ระยะดำเนินการ

โครงการ SENSUOUS (Glam Habitat)

เจ้าของโครงการ : บริษัท อิทิคุณ จำกัด

ประจำเดือน กรกฎาคม - ธันวาคม พ.ศ.2567

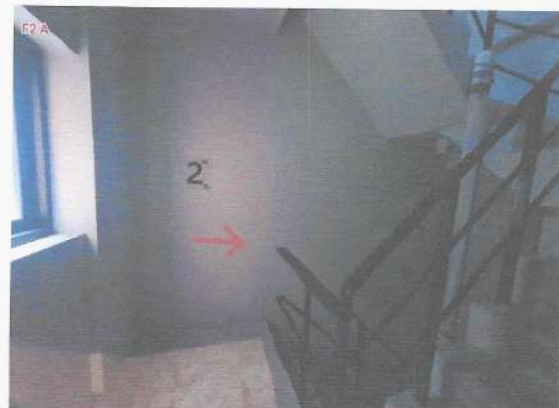
สภาพบันไดหนีไฟระหว่างชั้น 2 ลงมา ชั้น 1
