บทที่ 3

ผลการปฏิบัติตามมาตรการติดตามตรวจสอบ
ผลกระทบสิ่งแวดล้อม

การติดตามตรวจสอบผลกระทบสิ่งแวดล้อม โครงการ ONE 9 FIVE ในระยะดำเนินการ ระหว่างเดือน กรกฎาคม - ธันวาคม 2567 โครงการได้มอบหมายให้บริษัท แปซิฟิค แลบบอราตอรี จำกัด เป็นผู้ดำเนินการ ติดตามตรวจสอบผลกระทบสิ่งแวดล้อมในด้านคุณภาพอากาศ การใช้น้ำ การใช้ไฟฟ้าและการอนุรักษ์พลังงาน การจัดการมูลฝอยและสิ่งปฏิกูล คุณภาพน้ำที่ผ่านการบำบัดน้ำเสีย การระบายน้ำและป้องกันน้ำท่วม การป้องกัน ทัศนียภาพ สุนทรียภาพ การจราจร การบดบังแสงแดดทิศทางลม และสัญญาณวิทยุและโทรทัศน์ ตามข้อกำหนด ในรายงานการวิเคราะห์ผลกระทบสิ่งแวดล้อมที่ได้รับการพิจารณาเห็นชอบจากสำนักงานนโยบายและแผน ทรัพยากรธรรมชาติและสิ่งแวดล้อม เพื่อเปรียบเทียบผลการตรวจวัดกับค่ามาตรฐานตามที่กฎหมายกำหนด แสดงรายละเอียดดังตารางที่ 3-1 และรายละเอียดวิธีการเก็บตัวอย่างและวิธีการวิเคราะห์ แสดงดังตารางที่ 3-2

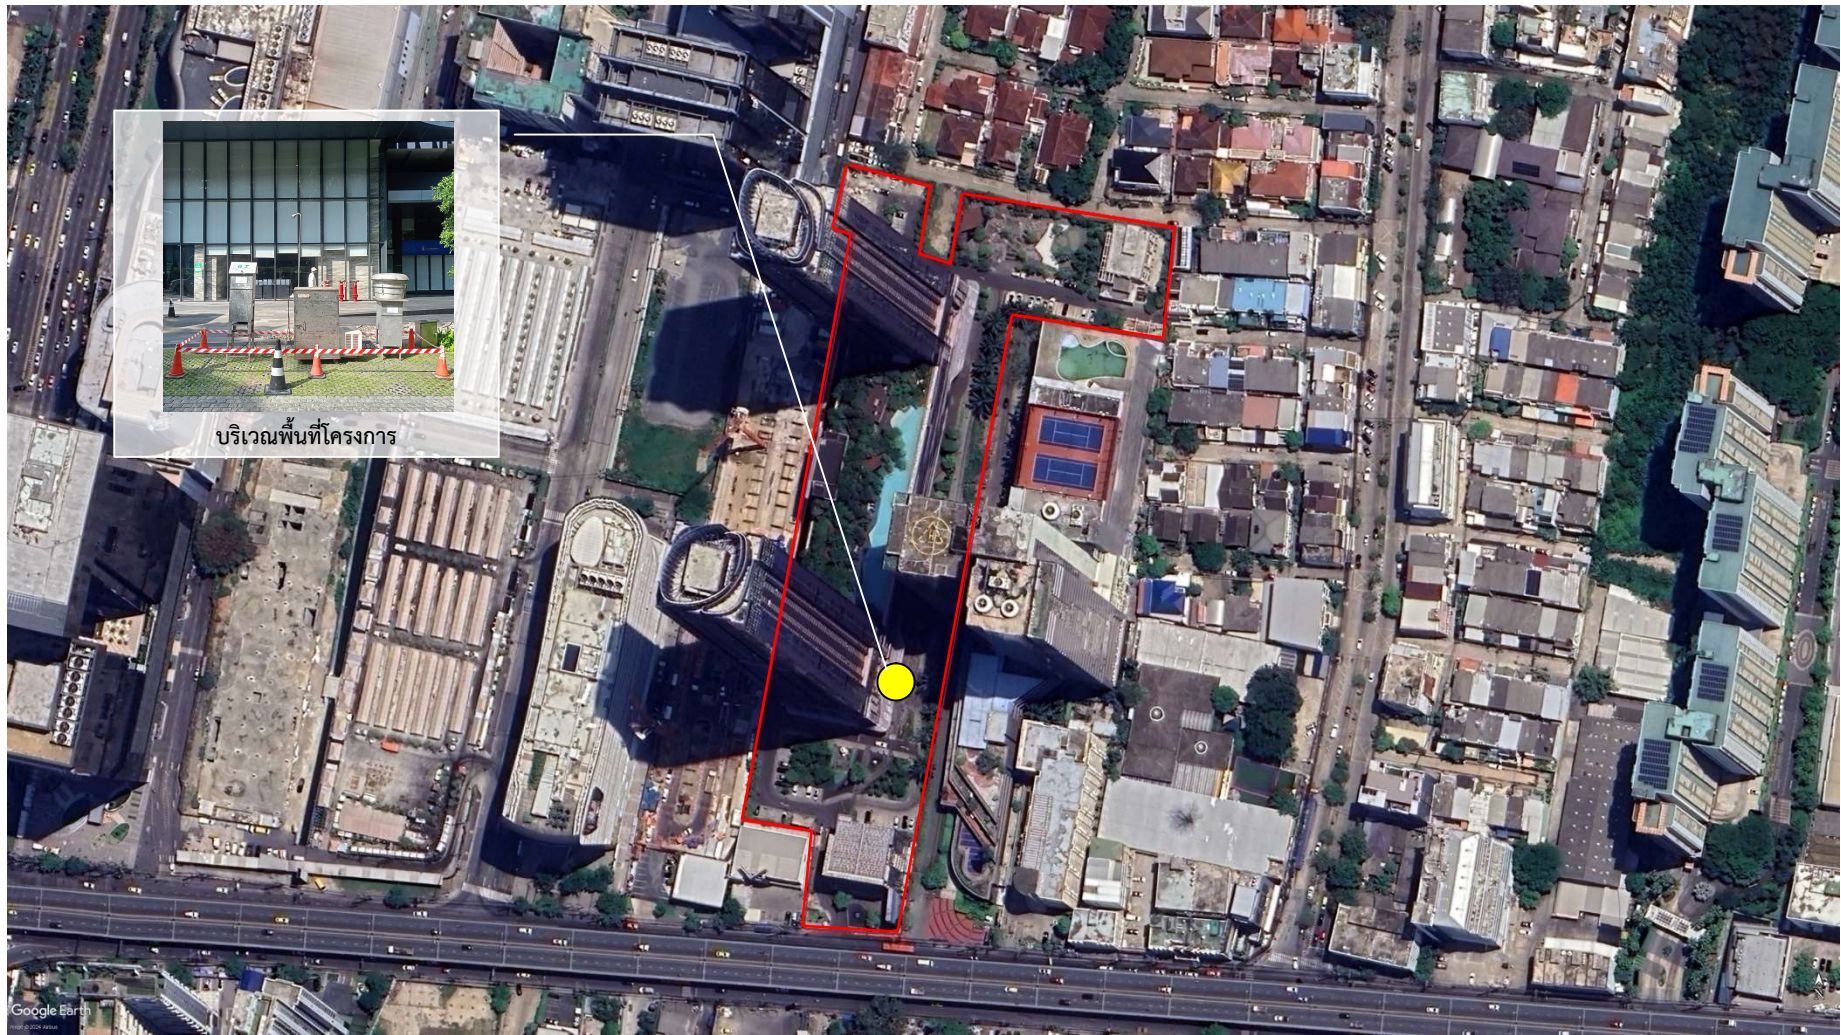
รูปที่ 3.1-1 แสดงตำแหน่งจุดเก็บตัวอย่างคุณภาพอากาศในบรรยากาศโดยทั่วไป

ผลการตรวจวัดคุณภาพอากาศในบรรยากาศโดยทั่วไป จำนวน 1 สถานี คือ บริเวณพื้นที่โครงการ ทำการตรวจวัด 24 ชั่วโมง เป็นเวลา 1 วัน ทุก 6 เดือน ตลอดระยะเวลาเปิดดำเนินการ ซึ่งทำการตรวจวัดระหว่าง วันที่ 26-27 ธันวาคม 2567 สามารถสรุปผลการตรวจวัดได้ดังตารางที่ 3.1-1 และการเก็บตัวอย่างคุณภาพอากาศ แสดงดังรูปที่ 3.1-1 และรูปที่ 3.1-2

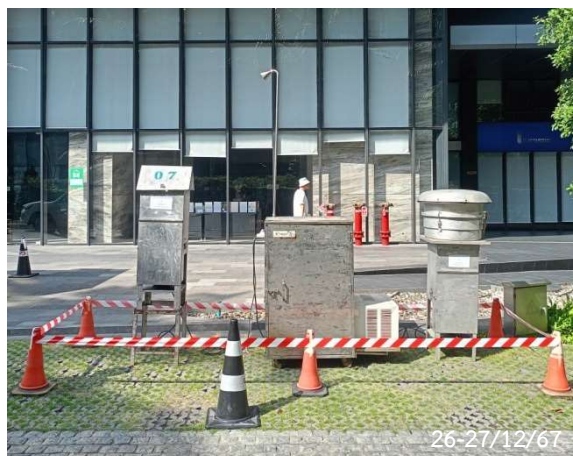
วันที่ 26-27 ธันวาคม 2567

บริเวณพื้นที่โครงการ

รูปที่ 3.1-2 แสดงการเก็บตัวอย่างคุณภาพอากาศในบรรยากาศโดยทั่วไป

บริเวณพื้นที่โครงการ พบว่า ปริมาณฝุ่นละอองรวม (TSP) เฉลี่ย 24 ชั่วโมง มีค่าเท่ากับ 0.074 มิลลิกรัมต่อลูกบาศก์เมตร ปริมาณฝุ่นละอองขนาดเล็กกว่า 10 ไมครอน (PM-10) มีค่าเท่ากับ 0.037 มิลลิกรัมต่อลูกบาศก์เมตร ปริมาณก๊าซซัลเฟอร์ไดออกไซด์ (SO₂) มีค่าเท่ากับ 0.0074 ส่วนในล้านส่วน ปริมาณก๊าซไนโตรเจนไดออกไซด์ (NO₂) มีค่าเท่ากับ 0.0058 ส่วนในล้านส่วน ปริมาณก๊าซคาร์บอนมอนอกไซด์ (CO) มีค่าเท่ากับ 1.29 ส่วนในล้านส่วน และปริมาณก๊าซไฮโดรคาร์บอนทั้งหมด (THC) มีค่าเท่ากับ 8.29 ส่วนในล้านส่วน

ผลการตรวจวัดคุณภาพอากาศในบรรยากาศโดยทั่วไป บริเวณพื้นที่โครงการ ดำเนินการตรวจวัด เมื่อวันที่ 26-27 ธันวาคม 2567 เมื่อเทียบกับมาตรฐานตามประกาศคณะกรรมการสิ่งแวดล้อมแห่งชาติ ฉบับที่ 24 (พ.ศ.2547) เรื่อง กำหนดมาตรฐานคุณภาพอากาศในบรรยากาศโดยทั่วไป (ลงวันที่ 9 สิงหาคม พ.ศ. 2547) ที่กำหนดให้ปริมาณฝุ่นละอองรวม (TSP) เฉลี่ย 24 ชั่วโมง มีค่าไม่เกิน 0.33 มิลลิกรัมต่อลูกบาศก์เมตร และปริมาณฝุ่นละอองขนาดเล็กกว่า 10 ไมครอน (PM-10) มีค่าไม่เกิน 0.12 มิลลิกรัมต่อลูกบาศก์เมตร มาตรฐานตามประกาศคณะกรรมการสิ่งแวดล้อมแห่งชาติ ฉบับที่ 21 (พ.ศ. 2544) เรื่อง กำหนดมาตรฐานค่าก๊าซซัลเฟอร์ไดออกไซด์ ในบรรยากาศโดยทั่วไปในเวลา 1 ชั่วโมง (ลงวันที่ 9 เมษายน พ.ศ. 2544) ที่กำหนดให้ปริมาณก๊าซซัลเฟอร์ไดออกไซด์ (SO_2) ในเวลา 1 ชั่วโมง มีค่าไม่เกินเกณฑ์ 0.30 ส่วนในล้านส่วน มาตรฐานตามประกาศคณะกรรมการสิ่งแวดล้อมแห่งชาติ ฉบับที่ 33 (พ.ศ. 2552) เรื่อง กำหนดมาตรฐานค่าก๊าซไนโตรเจนไดออกไซด์ในบรรยากาศโดยทั่วไป (ลงวันที่ 17 มิถุนายน พ.ศ. 2552) ที่กำหนดให้ปริมาณก๊าซไนโตรเจนไดออกไซด์ (NO_2) ในเวลา 1 ชั่วโมง มีค่าไม่เกินเกณฑ์ 0.17 ส่วนในล้านส่วน และมาตรฐานตามประกาศคณะกรรมการสิ่งแวดล้อมแห่งชาติ ฉบับที่ 10 (พ.ศ. 2538) เรื่อง กำหนดมาตรฐานคุณภาพอากาศในบรรยากาศทั่วไป (ลงวันที่ 17 เมษายน พ.ศ. 2538) ที่กำหนดให้ปริมาณคาร์บอนมอนอกไซด์ (CO) ในเวลา 1 ชั่วโมง มีค่าไม่เกิน 30 ส่วนในล้านส่วน พบว่า ทุกดัชนีที่ทำการตรวจวัดมีค่าอยู่ในเกณฑ์ที่มาตรฐานกำหนด ส่วนปริมาณก๊าซไฮโดรคาร์บอนทั้งหมดไม่มีค่ามาตรฐานกำหนด

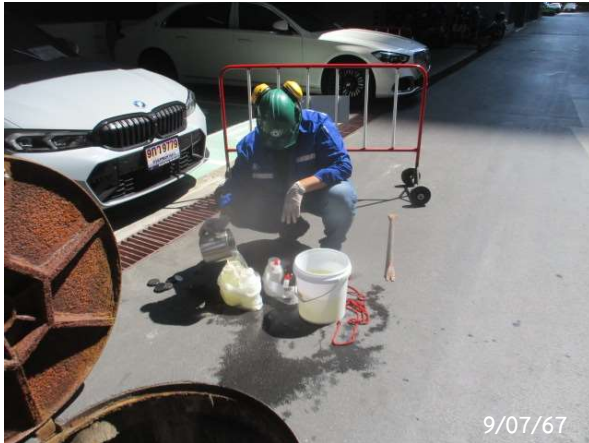
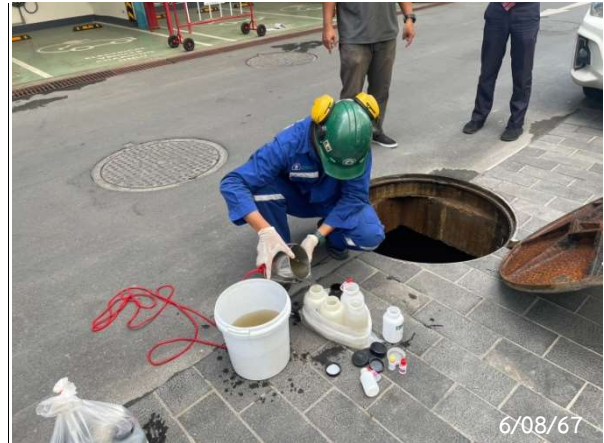
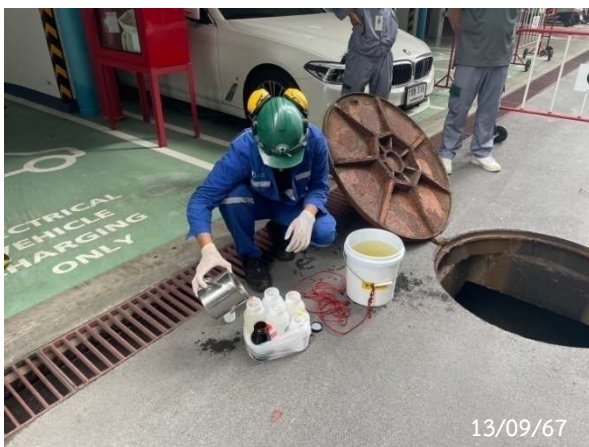
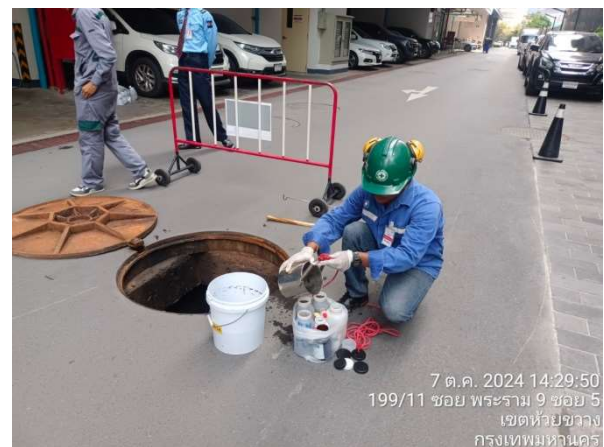
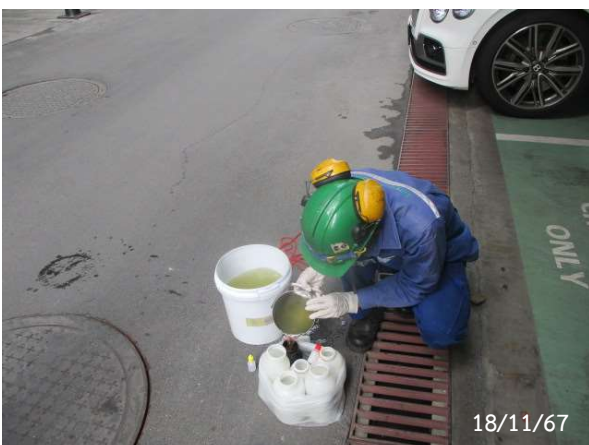
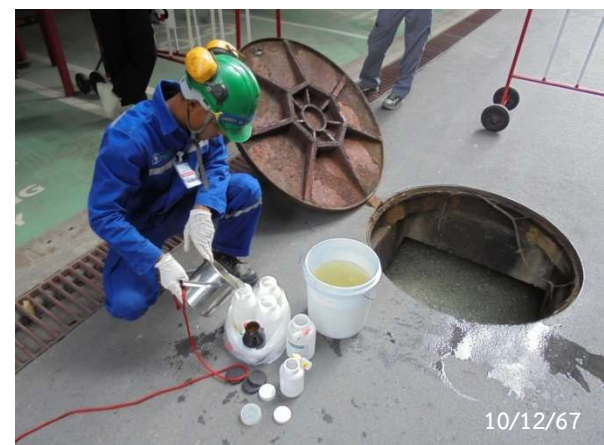
จุดรวบรวมน้ำเสียก่อนเข้าระบบบำบัดน้ำเสีย

รูปที่ 3.2-2 แสดงการเก็บตัวอย่างคุณภาพน้ำทิ้ง

จดรวบรวมน้ำเสียก่อนเข้าระบบบำบัดน้ำเสีย พบว่า ค่าความเป็นกรด-ด่าง (pH) มีค่าระหว่าง 7.1 - 11.8 ปริมาณบีโอดี (BOD) มีค่าระหว่าง 45.0-170 มิลลิกรัมต่อลิตร ปริมาณของแข็งแขวนลอย (SS) มีค่าระหว่าง 46.3 - 102 มิลลิกรัมต่อลิตร ปริมาณของแข็งที่ละลายได้ทั้งหมด (Total Dissolved Solids) มีค่าระหว่าง 90 - 940 มิลลิกรัมต่อลิตร ปริมาณของแข็งจมตัว (Settleable Solids) มีค่าระหว่าง 0.1 - 1.6 มิลลิกรัมต่อลิตร ปริมาณซัลไฟด์ (Sulfide) มีค่าน้อยกว่า 1.7 - 3.0 มิลลิกรัมต่อลิตร ปริมาณน้ำมันและไขมัน (Oil & Grease) มีค่าระหว่างน้อยกว่า 5 - 5.6 มิลลิกรัมต่อลิตร และปริมาณที่เคเอ็น (Total Kjeldahl Nitrogen) มีค่าระหว่าง 40.60 - 98.56 มิลลิกรัมต่อลิตร

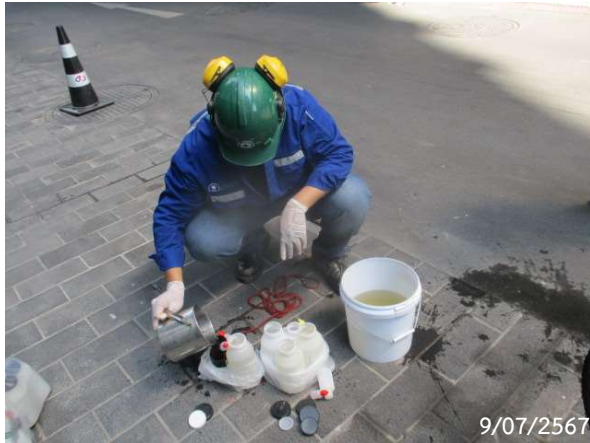
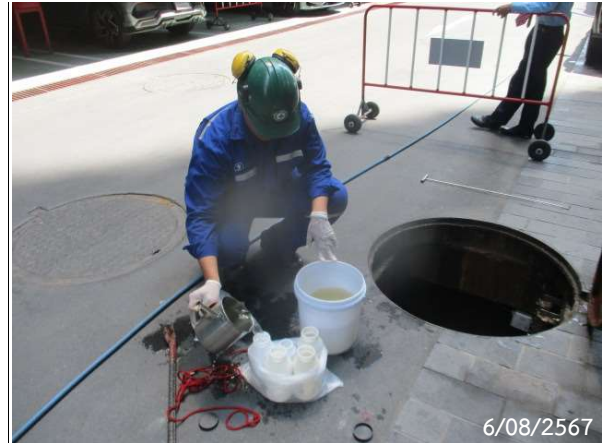
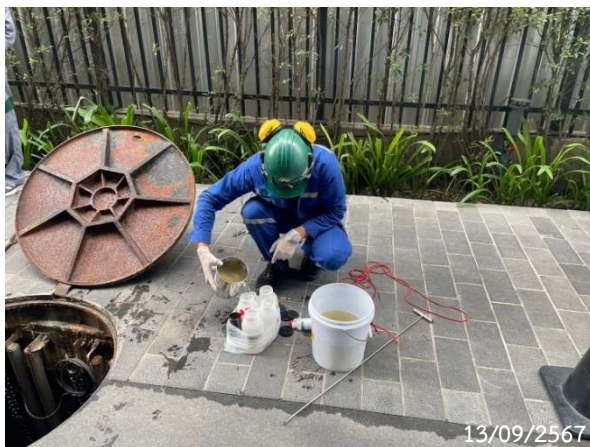
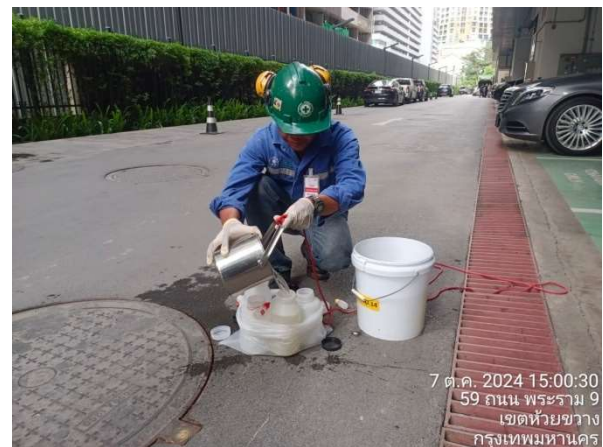
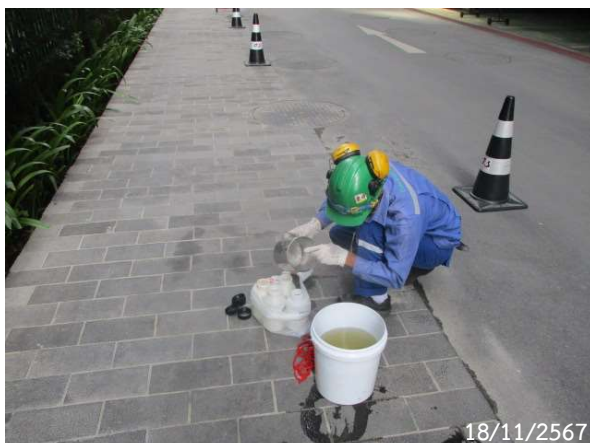
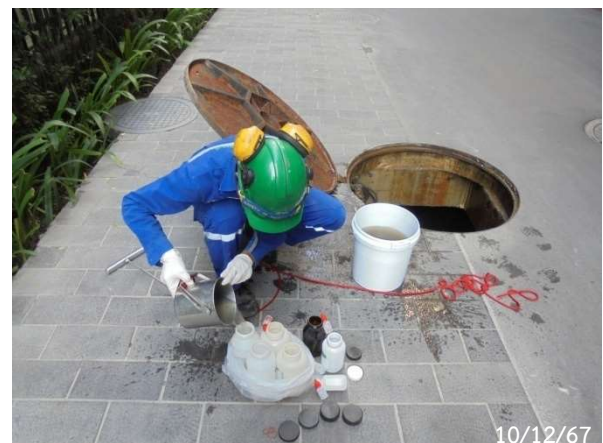
บริเวณจุดระบายน้ำออกจากระบบบำบัดน้ำเสีย
รูปที่ 3.2-2 (ต่อ) แสดงการเก็บตัวอย่างคุณภาพน้ำทิ้ง

จดระบายน้ำออกจากระบบบำบัดน้ำเสีย พบว่า ค่าความเป็นกรด-ด่าง (pH) มีค่าระหว่าง 4.3 - 6.1 ปริมาณบีโอดี (BOD) มีค่าระหว่าง 17.0 - 18.8 มิลลิกรัมต่อลิตร ปริมาณของแข็งแขวนลอย (SS) มีค่าระหว่าง 26.5 - 116 มิลลิกรัมต่อลิตร ปริมาณของแข็งที่ละลายได้ทั้งหมด (Total Dissolved Solids) มีค่าระหว่าง 186 - 322 มิลลิกรัมต่อลิตร ปริมาณของแข็งจมตัว (Settleable Solids) มีค่าระหว่างน้อยกว่า 0.1 - 0.2 มิลลิกรัมต่อลิตร ปริมาณซัลไฟด์ (Sulfide) มีค่าน้อยกว่า 1 มิลลิกรัมต่อลิตร ปริมาณน้ำมันและไขมัน (Oil & Grease) มีค่าน้อยกว่า 5 มิลลิกรัมต่อลิตร และปริมาณที่เคเอ็น (Total Kjeldahl Nitrogen) มีค่าระหว่าง 24.08 - 50.40 มิลลิกรัมต่อลิตร

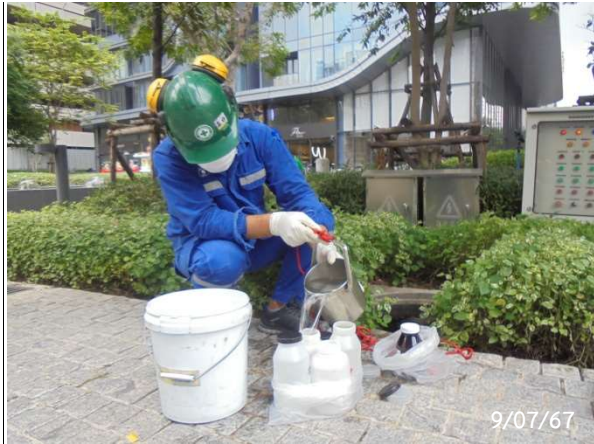
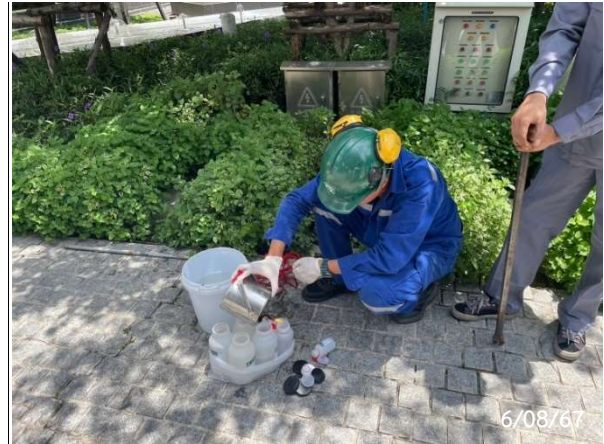
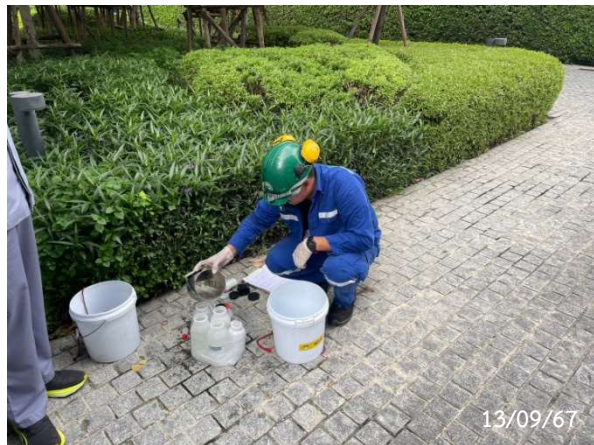
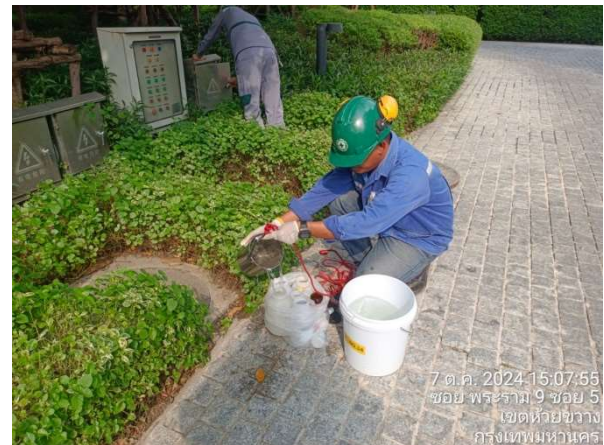
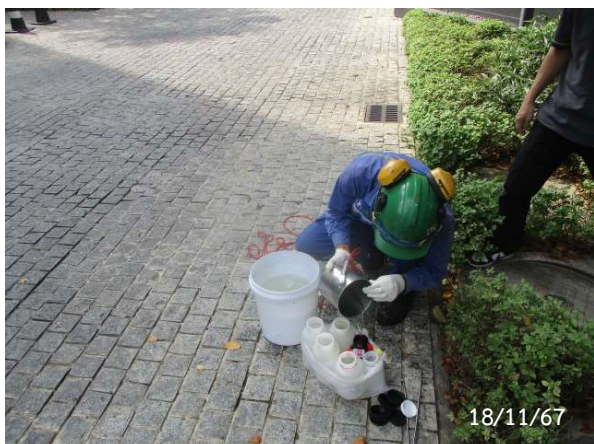
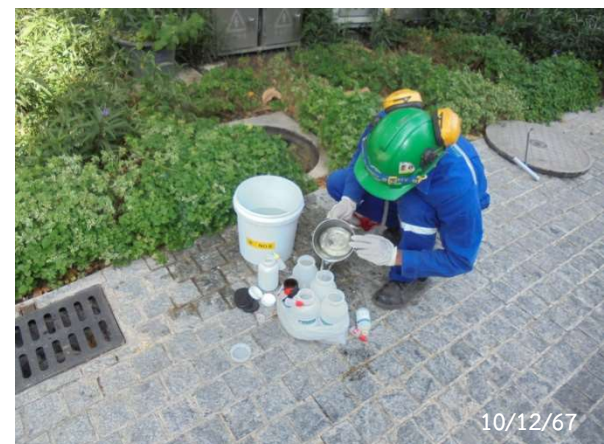
บ่อกักน้ำสุดท้ายก่อนระบายลงสู่ท่อระบายน้ำ บริเวณด้านหน้าโครงการ

รูปที่ 3.2-2 (ต่อ) แสดงการเก็บตัวอย่างคุณภาพน้ำทิ้ง

บ่อบำบัดน้ำเสียก่อนระบายลงสู่ท่อระบายน้ำ บริเวณด้านหน้าโครงการ พบว่า ค่าความเป็นกรด-ด่าง (pH) มีค่าระหว่าง 5.5 - 7.5 ปริมาณบีโอดี (BOD) มีค่าระหว่าง 4.0 - 10.0 มิลลิกรัมต่อลิตร ปริมาณของแข็งแขวนลอย (SS) มีค่าระหว่างน้อยกว่า 10 - 12.4 มิลลิกรัมต่อลิตร ปริมาณของแข็งที่ละลายได้ทั้งหมด (Total Dissolved Solids) มีค่าระหว่าง 64 - 218 มิลลิกรัมต่อลิตร ปริมาณของแข็งจมตัว (Settleable Solids) มีค่าระหว่างน้อยกว่า 0.1 - 0.1 มิลลิกรัมต่อลิตร ปริมาณซัลไฟด์ (Sulfide) มีค่าน้อยกว่า 1 มิลลิกรัมต่อลิตร ปริมาณน้ำมันและไขมัน (Oil & Grease) มีค่าน้อยกว่า 5 มิลลิกรัมต่อลิตร และปริมาณไนโตรเจน (Total Kjeldahl Nitrogen) มีค่าระหว่าง 6.72- 19.04 มิลลิกรัมต่อลิตร
