#### 1.1 ความเป็นมาของโครงการและการจัดทำรายงาน

โครงการเหมืองแร่โพสิฟิไลต์ โดยวิธีเหมืองหาบ ประทานบัตรที่ 28058/15776 หมายเลขหลักหมายเขตเหมืองแร่ที่ 28058 ของบริษัท ปูนซิเมนต์ไทย จำกัด (มหาชน) ตั้งอยู่ที่ หมู่ที่ 10 บ้านชะอม ตำบลชะอม อำเภอแก่งคอย จังหวัดสระบุรี มีพื้นที่ 87-03-34 ไร่ ได้รับความเห็นชอบในรายงานผลกระทบสิ่งแวดล้อมเบื้องต้น จากสำนักงานนโยบายและแผนทรัพยากรธรรมชาติและสิ่งแวดล้อม ตามหนังสือเลขที่ วว. 0804/7135 เมื่อวันที่ 15 พฤษภาคม 2540 ดังเอกสารแนบที่ 1.1 โดยมติดังกล่าว กำหนดให้โครงการฯ ต้องยึดถือปฏิบัติตามมาตรการป้องกัน และแก้ไขผลกระทบสิ่งแวดล้อม และมาตรการติดตามตรวจสอบคุณภาพสิ่งแวดล้อม ที่เสนอไว้ในรายงานการวิเคราะห์ผลกระทบสิ่งแวดล้อม รวมถึงรายงานผลการปฏิบัติตามมาตรการฯ ให้กรมอุตสาหกรรมพื้นฐานและการเหมืองแร่ และหน่วยงานที่เกี่ยวข้อง ทราบเป็นประจำทุก 6 เดือน

สำหรับรายงานผลการปฏิบัติตามมาตรการป้องกัน และแก้ไขผลกระทบสิ่งแวดล้อมและมาตรการติดตามตรวจสอบคุณภาพสิ่งแวดล้อม ระหว่างเดือนกรกฎาคม-ธันวาคม 2567 (ครั้งที่ 2/2567) โครงการเหมืองแร่โพสิฟิไลต์ โดยวิธีเหมืองหาบ ประทานบัตรที่ 28058/15776 ของบริษัท ปูนซิเมนต์ไทย จำกัด (มหาชน) ได้มอบหมายให้ Industrial Service and Lab บริษัท เอส ซี ไอ อีโค เซอร์วิส เซส จำกัด ซึ่งได้รับการขึ้นทะเบียนเป็นห้องปฏิบัติการวิเคราะห์เอกชน เลขที่ ว-169

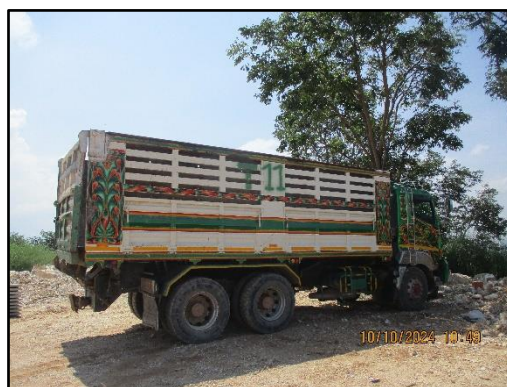
ภาพที่ 1.4 การลำเลียงแร่ของโครงการโดยรถบรรทุก

ภายหลังการเจาะระเบิด จะใช้รถ Back Hoe คัดเลือกแร่ก่อนออกจากหิน และเปลือกดินที่ปะปน รวมทั้งใช้รถ Back Hoe ตักใส่รถบรรทุกทุก 10 ล้อ รวมจำนวน 3 คัน เพื่อลำเลียงออกจากหน้าเหมืองไปยังโรงบดย่อยต่อไป ดังภาพที่ 1.4

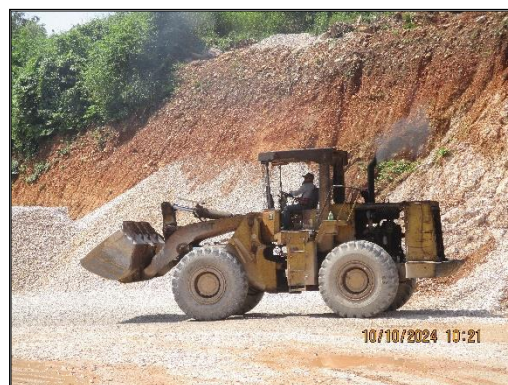
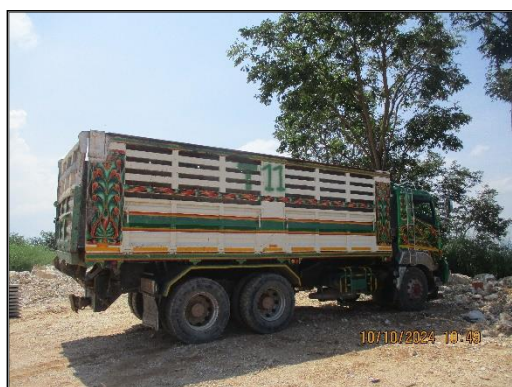
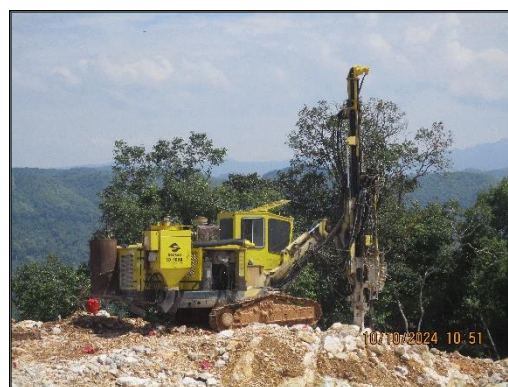
ภาพที่ 1.6 เครื่องจักร และอุปกรณ์ที่ใช้ในการทำเหมือง

รายการ/ยี่ห้อ	แรงม้า	จำนวน	หมายเหตุ
รถ Back Hoe	150	1 คัน	งานคัดและตักทอยแร่
รถ Back Hoe ติดหัวกระแทก	240	1 คัน	ลดขนาดแร่ก้อนโต
รถเท้าย 10 ล้อ	360	3 คัน	ขนและลำเลียงแร่จากหน้าเหมือง

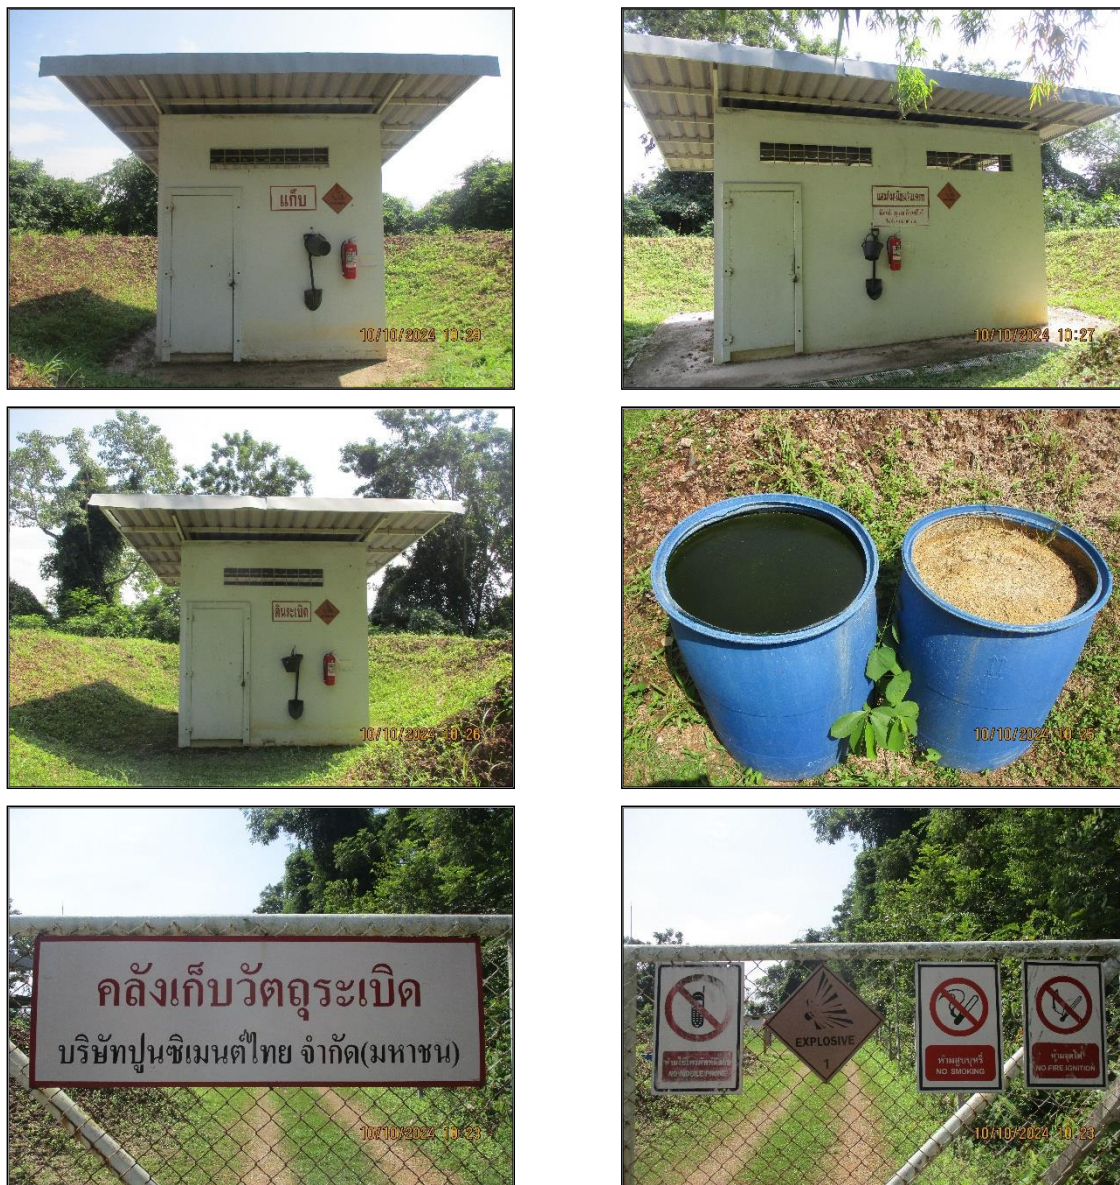
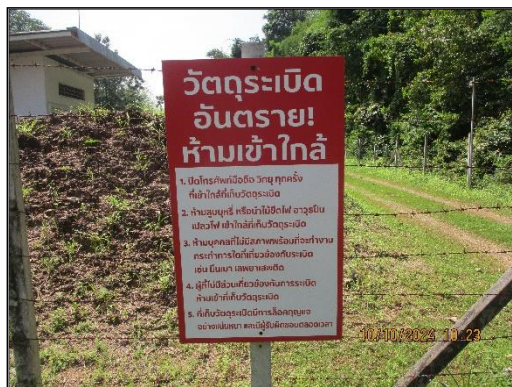
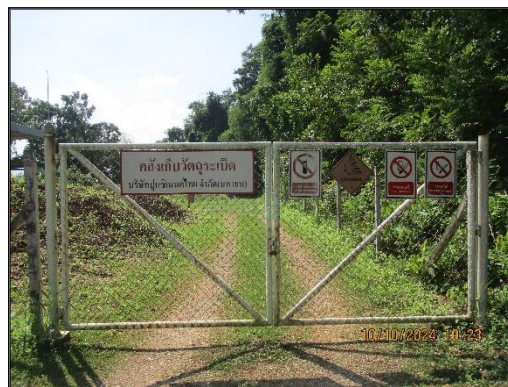
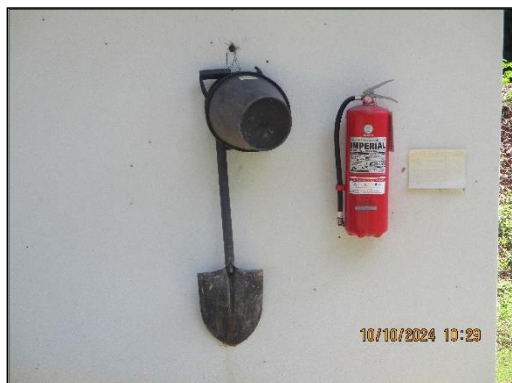
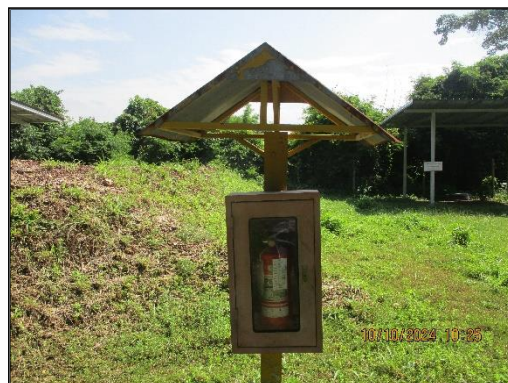
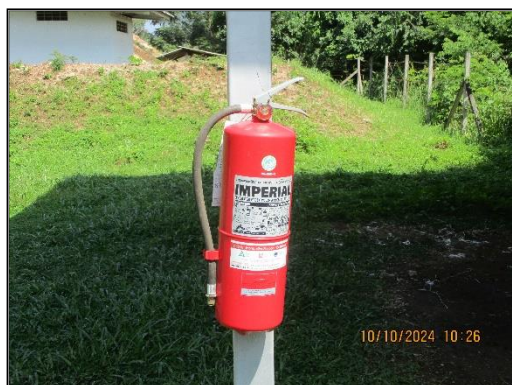
ภาพที่ 1.7 อาคารเก็บวัตถุระเบิดของโครงการ

ทางโครงการฯ ได้สร้างที่เก็บวัตถุระเบิด และวัตถุอันตรายในบริเวณพื้นที่ทิ้งมูลดินทราย ตามคำขอเลขที่ 1/2535 โดยก่อสร้างให้มีความมั่นคงแข็งแรง และเป็นไปตามระเบียบข้อบังคับของกรมอุตสาหกรรมพื้นฐานและการเหมืองแร่ ดังภาพที่ 1.7

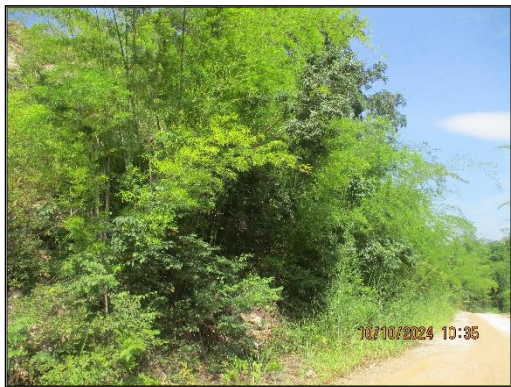
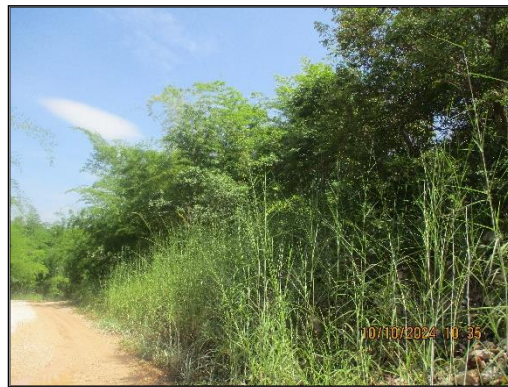
ภาพที่ 1.8 ไม้ไผ่เพื่อป้องกันการชะล้างเปลือกดินบริเวณไหล่เขาโดยรอบโครงการ

บริเวณขุม หลุม หรือปล่อง กองหิน และมูลทราย ที่เกิดจากการทำเหมืองและพื้นที่ที่ได้ใช้ทำเหมืองแล้ว ผู้ถือประทานบัตรจะทำการปรับแต่งให้มีสภาพกลมกลืนกับสภาพภูมิประเทศข้างเคียงโดยลดความลาดชันทั่วไปบริเวณพื้นที่ให้มีความปลอดภัยและจัดให้มีการปลูกหญ้าหรือพืชโตเร็วปกคลุมป้องกันการสึกกร่อนโดยธรรมชาติ ทั้งนี้ จะดำเนินการควบคู่ไปกับงานพัฒนาทำเหมือง และให้แล้วเสร็จสมบูรณ์ก่อนสิ้นอายุประทานบัตร รวมทั้งบรรดาสิ่งก่อสร้างต่างๆ ที่ใช้ประกอบในระหว่างการทำเหมืองจะทำการรื้อถอนให้หมดสิ้นก่อนเลิกกิจการ สำหรับการป้องกันการชะล้างเปลือกดินบริเวณไหล่เขาโดยรอบจะทำการปลูกไม้ไผ่และหญ้าแฝก เนื่องจากพืชดังกล่าวสามารถขึ้นได้ในพื้นที่ที่เป็นดินหินและมีเปลือกดินน้อยแต่มีรากยึดและป้องกันการชะล้างทำลายหน้าดินบริเวณไหล่เขาได้ดี ดังภาพที่ 1.8

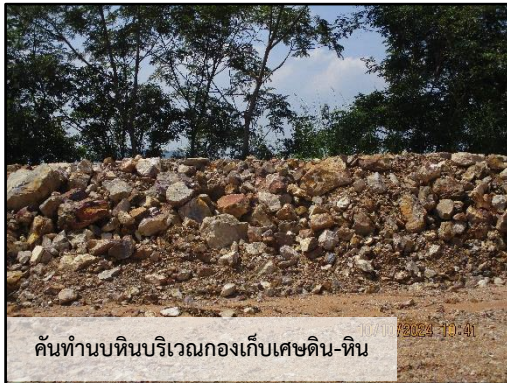
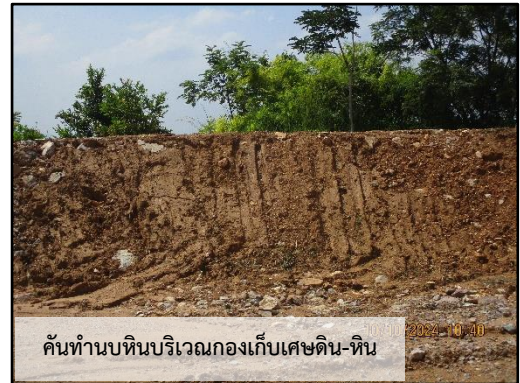
1.2 เตรียมพื้นที่เก็บกองเศษดิน เศษหิน ในบริเวณคำขอที่ 1/2535 ประมาณ 8 ไร่ ให้เก็บกองสูง 10 เมตร สร้างคันทำนบดิน-หินถมอัดแน่น ล้อมรอบลานกองมูลดินและเศษหิน พร้อมทั้งปลูกไม้โตเร็ว เช่น ยูคาลิปตัส กระถินณรงค์ ปกคลุมคันทำนบ และสร้างคูรับน้ำฝน ล้อมรอบลานกองมูลดิน	- โครงการฯ ได้จัดเตรียมพื้นที่สำหรับกองเก็บเศษดิน เศษหิน และสร้างคันทำนบดิน-หินถมอัดแน่นและสร้างคูรับน้ำฝนล้อมรอบลานกองเก็บเศษดิน เศษหิน รวมทั้งปลูกต้นไม้โตเร็วบริเวณคันทำนบและทำการติดตามการเจริญเติบโตเป็นระยะอย่างต่อเนื่อง	-	- ภาพที่ 2.2 พื้นที่กองเก็บเศษดิน เศษหิน

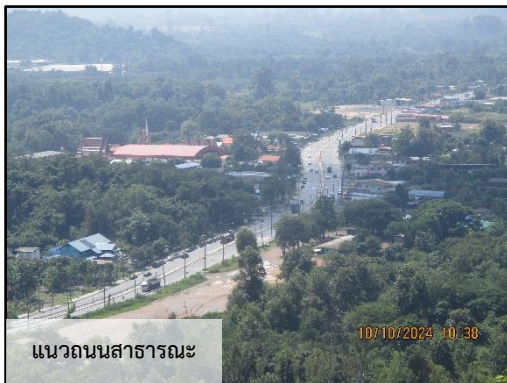
1.3 เว้นระยะไม่ทำเหมืองหรือกิจกรรมที่เกี่ยวข้องกับการทำเหมือง ไม่ว่าจะเป็นที่เก็บกองเศษดิน เศษหิน หรืออาคารสำนักงาน จะต้องอยู่ห่างจากแนวถนนสาธารณะอย่างน้อย 50 เมตร	- ปัจจุบันโครงการฯ ได้เว้นการทำเหมืองหรือกิจกรรมที่เกี่ยวข้องกับการทำเหมือง เพื่อไม่ให้ทำเหมืองเข้าใกล้กับแนวถนนสาธารณะ โดยมีระยะห่างจากบริเวณพื้นที่หน้าเหมืองมาถึงแนวถนนสาธารณะเป็นระยะทางประมาณ 250 เมตร	-	- ภาพที่ 2.3 การเว้นระยะพื้นที่ไม่ทำเหมืองเข้าใกล้แนวถนนสาธารณะ

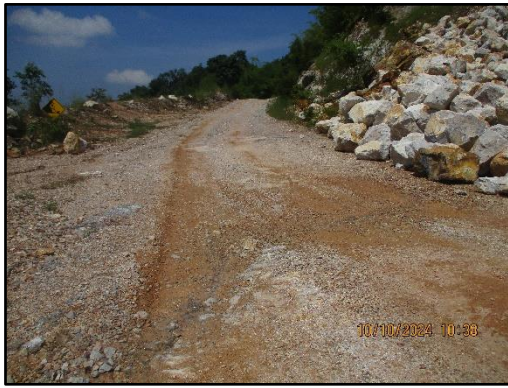
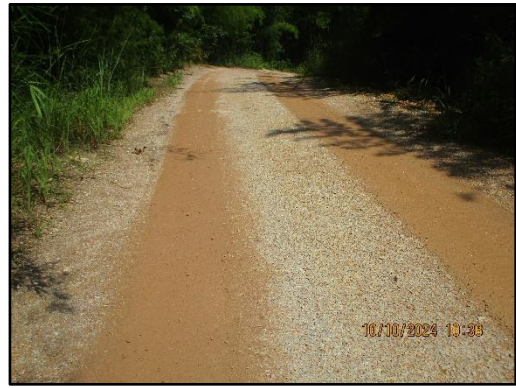
1.4 รถบรรทุกแร่กำหนดให้ใช้ความเร็วไม่เกิน 30 กิโลเมตรต่อชั่วโมง ในช่วงที่เป็นถนนลูกรัง จัดหาวัสดุปิดคลุมรถให้มิดชิด เพื่อป้องกันการฟุ้งกระจายของฝุ่นละออง และปรับปรุงสภาพเส้นทางคมนาคมให้อยู่ในสภาพที่ใช้การได้ดีอยู่เสมอ	- โครงการฯ ได้จัดให้มีป้ายจราจร เพื่อควบคุมรถที่วิ่งขนส่งแร่ภายในโครงการสำหรับความเร็วในการขนส่ง กำหนดไว้ไม่เกิน 30 กิโลเมตรต่อชั่วโมง และกำหนดให้รถบรรทุกแร่ต้องปิดคลุมส่วนกระเบาะบรรทุก เป็นมาตรการที่โครงการฯ กำหนดให้รถบรรทุกทุกคันต้องปฏิบัติตามอย่างเคร่งครัด นอกจากนี้โครงการฯ ได้ปรับปรุงสภาพเส้นทางคมนาคมให้อยู่ในสภาพที่ใช้การได้ดีอยู่เสมอ	-	- ภาพที่ 2.4 ป้ายจราจร และป้ายเตือนอันตรายภายในพื้นที่โครงการ - ภาพที่ 2.5 สภาพเส้นทางคมนาคมภายในพื้นที่โครงการ
