## มาตรการป้องกันและแก้ไข ผลกระทบสิ่งแวดล้อมและ มาตรการติดตามตรวจสอบ คุณภาพสิ่งแวดล้อม

## มาตรการป้องกันและแก้ไขผลกระทบสิ่งแวดล้อม และมาตรการติดตามตรวจสอบคุณภาพสิ่งแวดล้อม

บริษัท แพร่ศิลา จำกัด ได้มอบหมายให้ บริษัท ไมน์ เอ็นจิเนียริง คอนซัลแตนท์ จำกัด ดำเนินการตรวจสอบผลการปฏิบัติตามมาตรการป้องกันและแก้ไขผลกระทบสิ่งแวดล้อม ตามผลการพิจารณารายงานการวิเคราะห์ผลกระทบสิ่งแวดล้อม โครงการเหมืองแร่หินอุตสาหกรรมชนิดหินปูน เพื่ออุตสาหกรรมก่อสร้าง ประทานบัตรที่ 22361/16416 ของ บริษัท แพร่ศิลา จำกัด ตั้งอยู่ที่ ตำบลร่องกวาง อำเภอร่องกวาง จังหวัดแพร่ ตามหนังสือที่ ทส 1010.2/4329 ลงวันที่ 25 มีนาคม 2562 มีรายละเอียดผลการดำเนินงานดังตารางที่ 2-1 ถึงตารางที่ 2-3

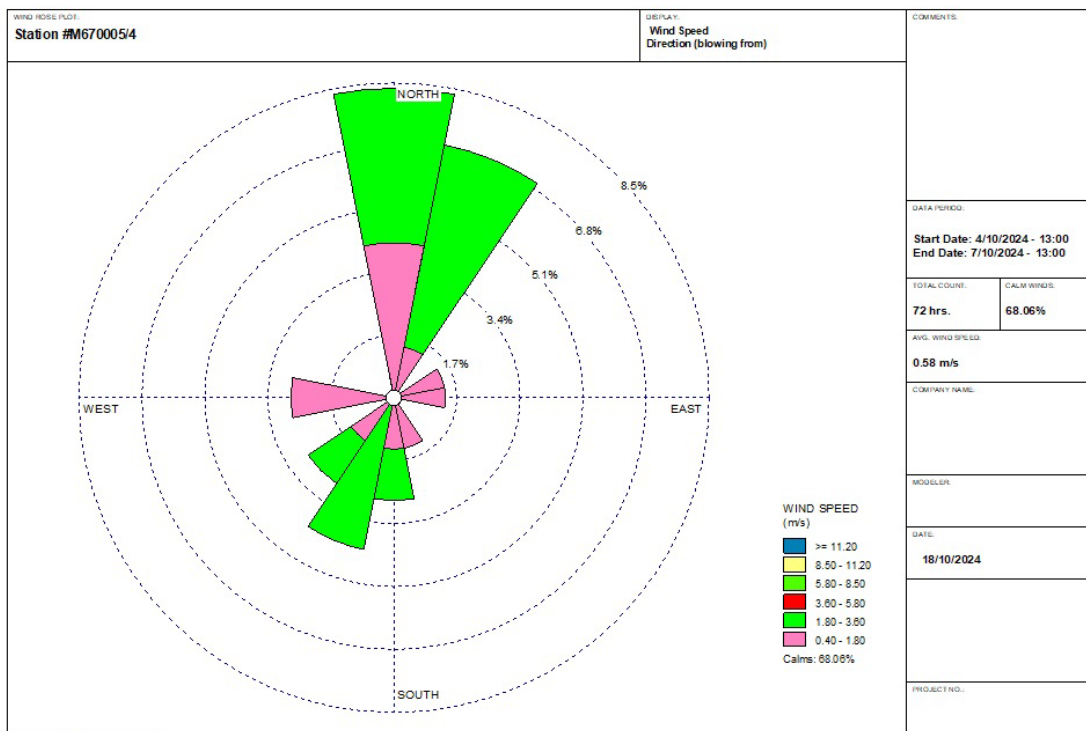
รูปที่ 2-2 ผังแสดงทิศทางและความเร็วลม

จากการตรวจวัดความเร็วและทิศทางลม โครงการเหมืองแร่หินอุตสาหกรรมชนิดหินปูนเพื่ออุตสาหกรรมก่อสร้าง ประทานบัตรที่ 22361/16416 ของบริษัท แพร่ศิลา จำกัด โดยดำเนินการตรวจวัดจำนวน 1 สถานี ได้แก่ บริเวณวัดวังโป่ง ระหว่างวันที่ 4-7 ตุลาคม 2567 พบว่า ทิศทางลมส่วนใหญ่พัดมาจากทิศเหนือด้วยความเร็วลมส่วนใหญ่ มีค่าระหว่าง 0.4-1.8 เมตรต่อวินาที ซึ่งลมดังกล่าวจัดเป็นลมอ่อน (Light breeze) ตามการแบ่งขนาดลมของโบฟอร์ต (The Beau fort Scale of Wind-ภูมิศาสตร์ กายภาพ, ทวี ทองสว่าง และคณะ, 2536) สรุปผลการตรวจวัดความเร็วและทิศทางลมได้ดังรูปที่ 2-2 และตารางที่ 2-5 และเนื่องจากลมส่วนใหญ่พัดมาจากทางด้านทิศเหนือ ดังนั้นจึงไม่มีพื้นที่ใดที่ได้รับผลกระทบจากการทำเหมือง อย่างไรก็ตาม ทางโครงการได้ปฏิบัติตามมาตรการลดผลกระทบในเรื่องการฟุ้งกระจายของฝุ่นละอองจากกิจกรรมการทำเหมือง และกิจกรรมการขนส่งแร่อย่างเคร่งครัดและมีมาตรการป้องกันการฟุ้งกระจายของฝุ่นละอองอย่างต่อเนื่อง โดยการสร้างอาคารปิดคลุมโรงโม่หินและฉีดพรมน้ำตามเส้นทางขนส่งแร่เป็นประจำ หนังสือรับรองผลการตรวจวัดทางห้องปฏิบัติการดังกล่าว เอกสารแนบ 13 เอกสารสอบเทียบเครื่องมือดังเอกสารแนบ 14 และหนังสืออนุญาตขึ้นทะเบียนห้องปฏิบัติการวิเคราะห์ดังเอกสารแนบ 15

บริเวณวัดวังโป่ง
