สรุปผลการปฏิบัติตามมาตรการฯ และข้อเสนอแนะ

บทที่ 4

จากผลการติดตามตรวจสอบผลการปฏิบัติตามมาตรการป้องกันและแก้ไขผลกระทบสิ่งแวดล้อมและมาตรการติดตามตรวจสอบผลกระทบสิ่งแวดล้อมโครงการ The Diplomat Sathorn (ระยะดำเนินการ) ระหว่างเดือนกรกฎาคม ถึง ธันวาคม 2567 พบว่า โครงการฯ มีการปฏิบัติตามมาตรการฯ เป็นส่วนใหญ่ แต่ยังคงมีมาตรการฯ บางมาตรการที่ทางโครงการไม่ได้ปฏิบัติ ปฏิบัติไม่ได้ ปฏิบัติได้แต่ไม่มีประสิทธิภาพ และยังไม่ถึงเวลาปฏิบัติ โดยสามารถสรุปได้ดังตารางที่ 4-1

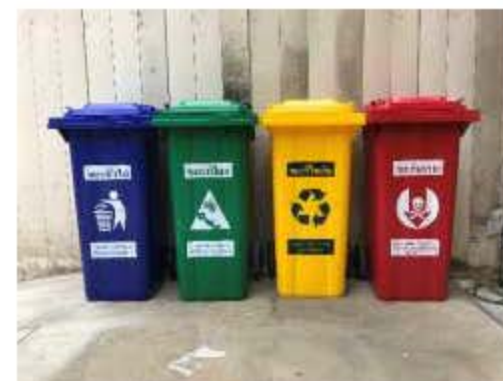
3. คุณค่าการใช้ประโยชน์ของมนุษย์		
3.5 การจัดการมูลฝอยและสิ่งปฏิกูล	<ul style="list-style-type: none"> - รณรงค์ให้มีการคัดแยกประเภทมูลฝอย โดยจัดให้มีถังรองรับมูลฝอยแยกประเภท ภายในห้องพักมูลฝอยชั่วคราวประจำชั้นพักอาศัย ที่ตัวถังมีตัวอักษรแสดงประเภทถังรองรับมูลฝอยให้ชัดเจน โดยกำหนดสีของถังรองรับมูลฝอย - ถังรองรับมูลฝอยแห้ง สีฟ้า ภายในมีถุงสีน้ำตาลรองรับมูลฝอยอีกชั้น - ถังรองรับมูลฝอยรีไซเคิล สีเหลือง ภายในมีถุงสีน้ำตาลรองรับมูลฝอยอีกชั้น - ถังรองรับมูลฝอยเปียก สีเขียว ภายในมีถุงสีน้ำตาลรองรับมูลฝอยอีกชั้น - ถังรองรับมูลฝอยอันตราย สีแดง ภายในมีถุงสีแดงรองรับมูลฝอยอันตราย 	<p><u>การดำเนินการปัจจุบัน</u></p> <ul style="list-style-type: none"> - ปฏิบัติได้แต่ไม่มีประสิทธิภาพ : โครงการได้มีการรณรงค์และติดป้ายประกาศขอความร่วมมือในการคัดแยกขยะบริเวณบอร์ดยุทธศาสตร์ และติดตั้งถังใส่ขยะรีไซเคิลเพื่อให้ผู้พักอาศัยใช้แยกขยะรีไซเคิลออกจากขยะทั่วไป (ในบริเวณห้องพักมูลฝอยชั่วคราว) สำหรับห้องพักขยะชั่วคราวนั้น โครงการได้จัดตั้งบริเวณใกล้กับโถงลิฟต์บนชั้นพักอาศัยจำนวน 1 ห้อง/ชั้น ตั้งแต่ชั้นพักอาศัยที่ 9 ถึงชั้นที่ 33 ซึ่งภายในประกอบด้วยถังรองรับมูลฝอยทั่วไปจำนวน 1 ถัง โดยเป็นถังขนาด 100 ลิตร <p><u>แนวทางการดำเนินการ</u></p> <ul style="list-style-type: none"> - ให้โครงการดำเนินการจัดหาถังรองรับมูลฝอยประจำห้องพักมูลฝอยชั่วคราวประจำชั้นพักอาศัยให้ครบทั้ง 4 ประเภท ได้แก่ ถังรองรับมูลฝอยแห้ง ถังรองรับมูลฝอยรีไซเคิล ถังรองรับมูลฝอยเปียก ถังรองรับมูลฝอยอันตราย พร้อมมีตัวอักษรแสดงประเภทถังรองรับมูลฝอยให้ชัดเจน หรือในกรณีที่ห้องพักมูลฝอยชั่วคราวมีขนาดเล็กอาจพิจารณาเพิ่มถุงใส่มูลฝอยแยกตามประเภทให้ครบถ้วน
