บทนำ

1. ชื่อโครงการ โครงการเหมืองแร่หินอุตสาหกรรมชนิดหินเพอร์ไลต์
ของ บริษัท ทองมาการเกษตร อุตสาหกรรม จำกัด ประทานบัตรที่ 29189/15734
(คำขอประทานบัตรที่ 6/2544)
2. เจ้าของโครงการ บริษัท ทองมาการเกษตร อุตสาหกรรม จำกัด
3. สถานที่ตั้งโครงการ ตำบลยางราก อำเภอโคกเจริญ จังหวัดลพบุรี
4. ขนาดพื้นที่โครงการ มีพื้นที่ 244 ไร่ 0 งาน 13 ตารางวา
5. โครงการได้รับอนุญาต ตั้งแต่วันที่ 18 เมษายน 2549 ถึงที่ 17 เมษายน พ.ศ.2574
มีอายุประทานบัตร 25 ปี

จัดเตรียมโดย บริษัท พัฒนาสิ่งแวดล้อมและทรัพยากร จำกัด

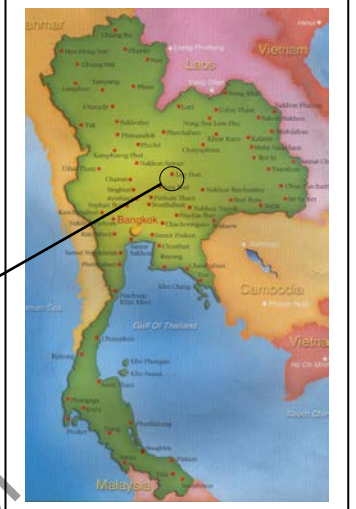
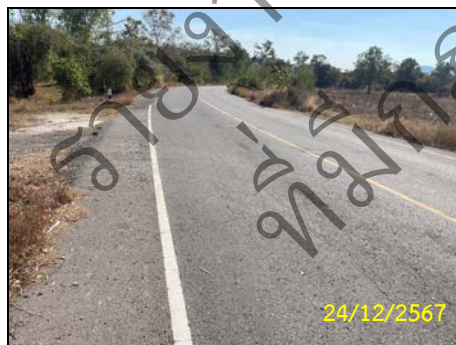
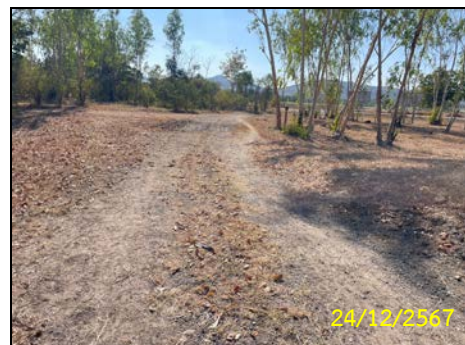
รูปที่ 1-1 ตำแหน่งที่ตั้งโครงการ และเส้นทางคมนาคม

ประทานบัตรเลขที่ 29189/15734 ตั้งอยู่ในแผนที่ภูมิประเทศของกรมแผนที่ทหารบก มาตราส่วน 1 : 50,000 ลำดับชุด L 7017 ระวาง 5139 I อยู่ระหว่างพิกัดแนวตั้งที่ 703000- 704000 ตะวันออก และพิกัดแนวนอนที่ 1700000 - 1702000 มีพื้นที่ 244 ไร่ 0 งาน 13 ตารางวา พื้นที่ประทานบัตรแปลงนี้อยู่ในเขตป่าสงวนแห่งชาติ ป่าวังเพลิง ป่าม่วงค่อมและป่าลำน้ำรายณ์ ซึ่งอยู่ในเขตลุ่มน้ำป่าสัก ลุ่มน้ำชั้น 5 ลักษณะภูมิประเทศเป็นพื้นที่ราบมีระดับความสูง 120 เมตร จากระดับน้ำทะเลปานกลาง สภาพพื้นที่ป่ามีสภาพเป็นป่าเสื่อมโทรม พื้นที่ประทานบัตรแปลงนี้ไม่มีทางสาธารณะและทางน้ำสาธารณะผ่านหรืออยู่ใกล้ในระยะ 50 เมตร แต่อย่างใด (ดังรูปที่ 1-1)

ถนนสายห้วยสาราม - เนินสวรรค์

ทางเข้าพื้นที่ประทานบัตร

การคมนาคมเข้าสู่พื้นที่ประทานบัตรแปลงนี้ สามารถเดินทางโดยทางรถยนต์ ซึ่งใช้เส้นทางหลวงหมายเลข 21 เมื่อถึงหลักกิโลเมตรที่ 82 แล้วเลี้ยวซ้าย(ทิศตะวันตก) ไปตามทางหลวงหมายเลข 2340 เส้นทางไปอำเภอโคกเจริญ ระยะทางประมาณ 82 กิโลเมตร เลี้ยวขวาไปตามถนนสายสายห้วยสาราม – เนินสวรรค์ ประมาณ 30 เมตร เลี้ยวซ้ายเส้นทางเข้าเหมืองอีกประมาณ 100 เมตร ถึงบริเวณพื้นที่ประทานบัตร
