บทที่ 2

พลการดำเนินการตามมาตรการป้องกันและแก้ไขผลกระทบสิ่งแวดล้อม

ผลการดำเนินการตามมาตรการติดตามตรวจสอบผลกระทบสิ่งแวดล้อม โครงการโรงพยาบาลกรุงเทพ
หัวหิน ในระยะดำเนินการ ดังตารางที่ 2.2-1

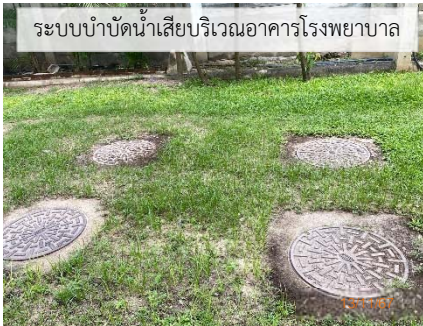
1.3 คุณภาพน้ำ 1) จัดให้มีระบบบำบัดน้ำเสียน้ำเสียชนิดเติม อากาศแบบมีตัวกลาง (Contact Aeration System) ออกแบบให้รองรับน้ำเสียได้ 75 ลบ.ม./วัน จำนวน 2 ชุด (1 ชุด/อาคาร) บำบัดน้ำเสียจากอาคารโรงพยาบาล และอาคารหอพักแพทย์และพยาบาล ซึ่งมีปริมาณน้ำ เสียประมาณ 64 ลบ.ม./วัน/อาคาร โดยระบบบำบัดน้ำ เสียแต่ละชุดมีประสิทธิภาพร้อยละ 92 คิดค่าความ สกปรกเฉลี่ย (BOD) ของน้ำเสียที่เข้าระบบบำบัดน้ำเสีย เท่ากับ 250 มก./ล. และมีค่า BOD ที่ออกจากระบบไม่ เกิน 20 มก./ล.	- โครงการดำเนินการติดตั้งระบบบำบัดน้ำเสียชนิด เติมอากาศแบบมีตัวกลาง ซึ่งสามารถรองรับน้ำเสีย ได้ 150 ลบ.ม./วัน จำนวน 1 ชุด บริเวณอาคาร โรงพยาบาล พร้อมทั้งมีการติดตามตรวจสอบ คุณภาพน้ำเข้าและออกระบบบำบัดน้ำเสียเป็น ประจำทุกเดือน โดยบริษัท สยาม เอ็นไอรอนเมน เซอร์วิส จำกัด	- ไม่มี

<p>ระบบบำบัดน้ำเสียบริเวณอาคารโรงพยาบาล</p>

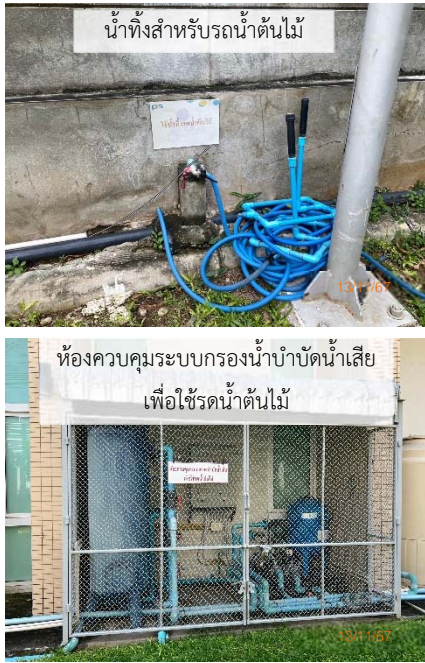
มาตรการป้องกันและแก้ไขผลกระทบสิ่งแวดล้อม และมาตรการติดตามตรวจสอบผลกระทบสิ่งแวดล้อม	ผลการปฏิบัติตามมาตรการ	ปัญหา อุปสรรค ที่ไม่สามารถปฏิบัติ ตามมาตรการและแนวทางแก้ไข	ภาพประกอบมาตรการ
<p>5) นำน้ำทิ้งที่ผ่านการบำบัดทั้งหมดปริมาณ 128 ลบ.ม./วัน มารดน้ำต้นไม้ภายในโครงการ โดยติดตั้งก๊อกน้ำตามจุดต่างๆ เพื่อให้พนักงานต่อสายยางรดน้ำต้นไม้ และจัดทำป้าย “ใช้น้ำทิ้งรดน้ำต้นไม้” ให้เห็นอย่างชัดเจน เพื่อมิให้ผู้คนเข้าถึงหรือสัมผัสน้ำทิ้งดังกล่าว</p>	<p>- น้ำทิ้งที่ผ่านการบำบัดจากบ่อบำบัดน้ำเสียของโครงการ ได้นำมาใช้ประโยชน์ในการรดน้ำต้นไม้ พร้อมทั้งติดตั้งก๊อกน้ำตามจุดต่างๆ เพื่อให้พนักงานต่อสายยางรดน้ำต้นไม้และจัดทำป้าย “ใช้น้ำทิ้งรดน้ำต้นไม้” ให้มองเห็นอย่างชัดเจน เพื่อป้องกันมิให้ผู้คนเข้าถึงหรือสัมผัสน้ำทิ้ง</p> <p>- ปริมาณน้ำเสียที่ผ่านการบำบัดที่นำมารดน้ำต้นไม้ทางโครงการได้นำมารดเพียงบางบริเวณของพื้นที่โครงการเท่านั้นเพื่อป้องกันผู้คนสัมผัสน้ำทิ้ง</p>	<p>- ไม่มี</p>

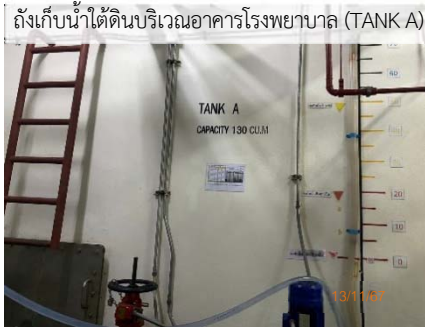
มาตรการป้องกันและแก้ไขผลกระทบสิ่งแวดล้อม และมาตรการติดตามตรวจสอบผลกระทบสิ่งแวดล้อม	ผลการปฏิบัติตามมาตรการ	ปัญหา อุปสรรค ที่ไม่สามารถปฏิบัติ ตามมาตรการและแนวทางแก้ไข	ภาพประกอบมาตรการ
<p>3. คุณค่าการใช้ประโยชน์ของมนุษย์</p> <p>3.1 การใช้น้ำ</p> <p>1) จัดให้มีถังเก็บน้ำใต้ดินของแต่ละอาคาร โดยมีรายละเอียดดังนี้</p> <p>(1) อาคารโรงพยาบาล ประกอบด้วย ถังเก็บน้ำใต้ดิน จำนวน 2 ถัง ความจุรวมประมาณ 463 ลบ.ม. สำรองน้ำเพื่อการอุปโภค-บริโภครวมทั้งสิ้นประมาณ 347 ลบ.ม. สามารถรองรับน้ำได้นาน 2.3 วัน</p> <p>(2) อาคารหอพักแพทย์ และพยาบาล ประกอบด้วย ถังเก็บน้ำ ใต้ดิน จำนวน 2 ถัง ความจุรวมประมาณ 165 ลบ.ม. สำรองน้ำเพื่อการอุปโภค-บริโภคทั้งหมด สามารถสำรองน้ำได้นาน 2.1 วัน</p>	<p>- จัดให้มีถังเก็บน้ำใต้ดินบริเวณอาคารโรงพยาบาล จำนวน 2 ถัง ความจุ รวมประมาณ 430 ลบ.ม. เพื่อสำรองน้ำในการอุปโภค-บริโภครวมทั้งสิ้นประมาณ 347 ลบ.ม. ทั้งนี้ถังเก็บน้ำสามารถรองรับน้ำได้นาน 2.5 วัน และมีความเพียงพอ</p> <p>- ปัจจุบันโครงการไม่ได้ดำเนินการก่อสร้างอาคารหอพักแพทย์และพยาบาลภายในบริเวณพื้นที่โครงการแต่อย่างใด</p>	<p>ไม่มี</p>	<p>ถังเก็บน้ำใต้ดินบริเวณอาคารโรงพยาบาล (TANK A)</p>

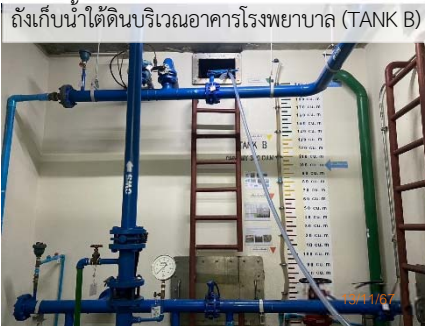
<p>ถังเก็บน้ำใต้ดินบริเวณอาคารโรงพยาบาล (TANK B)</p>

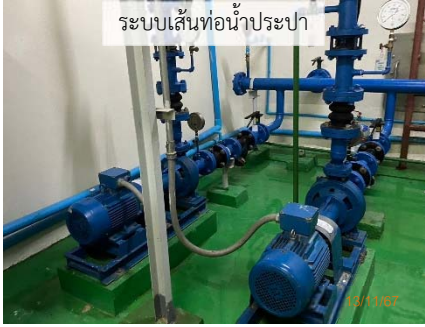
<p>2) จัดให้มีเจ้าหน้าที่คอยดูแลรักษาระบบเส้นท่อประปาให้อยู่ในสภาพดี</p>	<p>- มีเจ้าหน้าที่ดูแลระบบเส้นท่อประปาเป็นประจำทุกวัน หากพบว่าเกิดการชำรุด รั่วซึม จะดำเนินการบำรุงรักษาทันที เอกสารการตรวจสอบระบบเส้นท่อประปา แสดงดังเอกสารแนบ 6</p>	<p>-ไม่มี</p>	<p>ระบบเส้นท่อน้ำประปา</p>

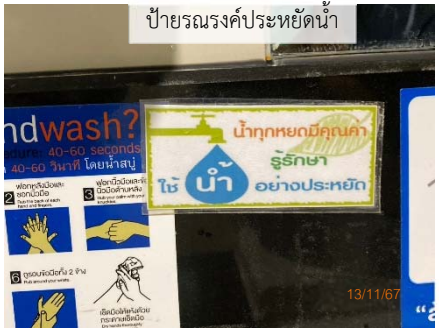
มาตรการป้องกันและแก้ไขผลกระทบสิ่งแวดล้อม และมาตรการติดตามตรวจสอบผลกระทบสิ่งแวดล้อม	ผลการปฏิบัติตามมาตรการ	ปัญหา อุปสรรค ที่ไม่สามารถปฏิบัติ ตามมาตรการและแนวทางแก้ไข	ภาพประกอบมาตรการ
<p>3) ติดป้ายรณรงค์ประหยัดน้ำภายในโครงการ บริเวณที่มีการใช้น้ำ โดยการเขียนข้อความ เช่น</p> <p>(1) “น้ำประปามีค่าต่อชีวิต ประหยัดกันสักนิด ช่วยเศรษฐกิจได้”</p> <p>(2) “ขาดน้ำคงขาดใจ เมื่อมีใช้อย่าฟุ่มเฟือย”</p> <p>(3) “น้ำคือชีวิต ปิดให้สนิทเมื่อเลิกใช้”</p> <p>(4) “Use The Water Wisely, For The Sake Of Your Country”</p>	<p>- ติดป้ายรณรงค์ประหยัดน้ำภายในโครงการบริเวณ ที่มีการใช้น้ำ โดยระบุข้อความว่า “น้ำทุกหยดมี คุณค่ารู้รักษาใช้น้ำอย่างประหยัด”</p>	- ไม่มี

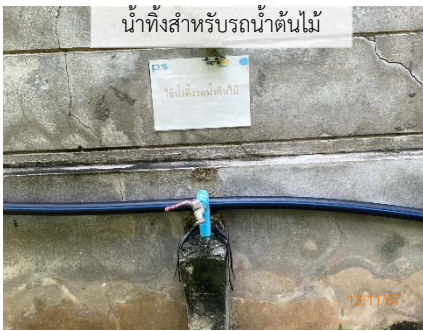
มาตรการป้องกันและแก้ไขผลกระทบสิ่งแวดล้อม และมาตรการติดตามตรวจสอบผลกระทบสิ่งแวดล้อม	ผลการปฏิบัติตามมาตรการ	ปัญหา อุปสรรค ที่ไม่สามารถปฏิบัติ ตามมาตรการและแนวทางแก้ไข	ภาพประกอบมาตรการ
<p>(5) นำน้ำทิ้งที่ผ่านการบำบัดทั้งหมดปริมาณ 128 ลบ.ม./วัน มารดน้ำต้นไม้ภายในโครงการ โดยติดตั้งก๊อกร้าตาม จุดต่างๆ เพื่อให้พนักงานต่อสายยางรดน้ำต้นไม้และจัดทำป้าย “ใช้น้ำทิ้งรดน้ำต้นไม้” ให้เห็นอย่างชัดเจน เพื่อมิให้ผู้คนเข้าถึงหรือสัมผัสน้ำทิ้งดังกล่าว</p>	<p>- น้ำทิ้งที่ผ่านการบำบัดจากบ่อบำบัดน้ำเสียของโครงการ ได้นำมาใช้ประโยชน์ในการรดน้ำต้นไม้ พร้อมทั้งติดตั้งก๊อกร้าตามจุดต่างๆ เพื่อให้พนักงานต่อสายยางรดน้ำต้นไม้และจัดทำป้าย “ใช้น้ำทิ้งรดน้ำต้นไม้” ให้มองเห็นอย่างชัดเจน เพื่อป้องกันมิให้ผู้คนเข้าถึงหรือสัมผัสน้ำทิ้ง ซึ่งปริมาณน้ำเสียที่ผ่านการบำบัดที่นำมารดน้ำต้นไม้ทางโครงการได้นำมารดเพียงบางบริเวณของพื้นที่โครงการเท่านั้นเพื่อป้องกันผู้คนสัมผัสน้ำทิ้ง</p>	<p>- ไม่มี</p>

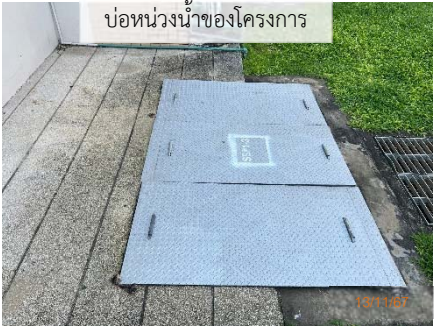
3.3 การระบายน้ำ 1) จัดให้มีบ่อหน่วงน้ำ จำนวน 1 บ่อ ความจุ ประมาณ 53 ลบ.ม. เพื่อรองรับน้ำหลากภายในพื้นที่ โครงการ ซึ่งมีปริมาณ 31 ลบ.ม. และจำกัดอัตราการ ระบายน้ำจากบ่อหน่วงน้ำ ด้วยเครื่องสูบน้ำ ซึ่งติดตั้งไว้ จำนวน 2 เครื่อง (ใช้งานจริง 1 เครื่อง สำรอง 1 เครื่อง) อัตราการสูบน้ำเครื่องละ 4 ลบ.ม./นาที่ (0.067 ลบ.ม./ วินาที) ซึ่งไม่เกินอัตราการระบายน้ำก่อนการพัฒนา โครงการ	- จัดให้มีบ่อหน่วงน้ำจำนวน 1 บ่อ ความจุ 53 ลบ.ม. และติดตั้งเครื่องสูบน้ำ จำนวน 2 เครื่อง อัตราการสูบน้ำ เครื่องละ 4 ลบ.ม./นาที่	- ไม่มี

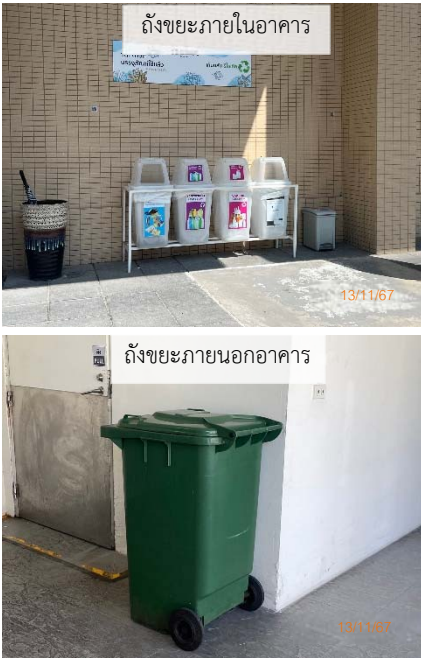
มาตรการป้องกันและแก้ไขผลกระทบสิ่งแวดล้อม และมาตรการติดตามตรวจสอบผลกระทบสิ่งแวดล้อม	ผลการปฏิบัติตามมาตรการ	ปัญหา อุปสรรค ที่ไม่สามารถปฏิบัติ ตามมาตรการและแนวทางแก้ไข	ภาพประกอบมาตรการ
<p>3.4 การจัดการมูลฝอย</p> <p>1) อาคารโรงพยาบาล จัดให้มีถังมูลฝอยขนาด 8-10 ล. จำนวน 2 ถัง ตั้งไว้ในห้องนอน และห้องน้ำ สำหรับในบริเวณอื่นๆ เช่น สำนักงาน ห้องตรวจ และห้องกิจกรรมต่างๆ จะจัดให้มีถังมูลฝอยขนาด 50 ล. จำนวน 2 ถัง (ถังมูลฝอยแห้ง 1 ถัง และถังมูลฝอยเปียก 1 ถัง) ไว้ภายในห้องดังกล่าว โดยในแต่ละวันจะจัดให้มีพนักงานรวบรวมมูลฝอยจากส่วนต่างๆ ไปไว้ยังห้องพักมูลฝอยรวมต่อไป</p>	<p>- ภายในอาคารโรงพยาบาล โครงการได้จัดให้มีถังขยะขนาด 10 ล. โดยแยกเป็น 2 ประเภท คือ ขยะติดเชื้อ และขยะทั่วไป ตั้งไว้ตามจุดต่างๆ อาทิเช่น ห้องตรวจ และโถงอาคาร เป็นต้น สำหรับบริเวณภายนอกอาคารจัดให้มีถังขยะขนาด 50 ล. ประเภทขยะทั่วไป ซึ่งมีความเพียงพอในการรองรับปริมาณขยะ</p> <p>- จัดให้มีพนักงานทำหน้าที่รวบรวมขยะจากบริเวณต่างๆ ไปยังห้องพักขยะเพื่อรอกำจัดไป</p>	<p>- ไม่มี</p>

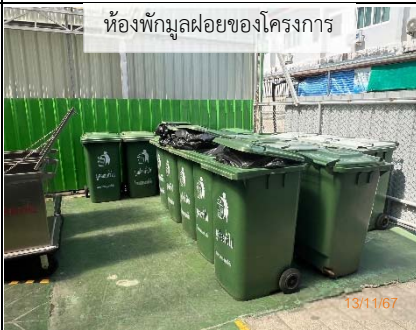
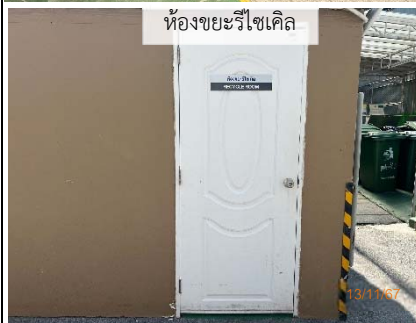
9) จัดให้มีห้องพักมูลฝอยรวม อยู่บริเวณ ทางด้านทิศตะวันตกของอาคารโรงพยาบาลใกล้กับทาง วิ่งภายในโครงการ โดยแบ่งเป็นห้องพักมูลฝอยแห้ง ห้องพักมูลฝอยเปียก และห้องพักมูลฝอยติดเชื้อ	- โครงการได้จัดให้มีห้องพักมูลฝอยรวมอยู่บริเวณทาง ทิศตะวันตกของอาคารโรงพยาบาล โดยแบ่งเป็น ห้องพักขยะทั่วไป (จัดเก็บมูลฝอยเปียกและมูลฝอย แห้ง) ขยะพิษ ขยะติดเชื้อ และขยะรีไซเคิล	- ไม่มี

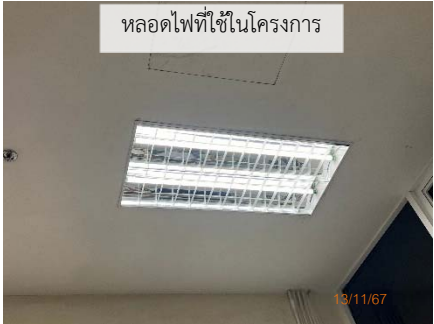
3.6 การประหยัดพลังงาน 1) เลือกใช้อุปกรณ์ที่ช่วยประหยัดไฟฟ้า เช่น หลอดตะเกียบ การติดสวิตซ์ตั้งเวลา (Timer) หรือ Time Delay Switch ทำงานเปิด-ปิด ไฟฟ้า ณ บริเวณที่ใช้ไฟบางเวลา	- โครงการเลือกใช้อุปกรณ์ประหยัดไฟฟ้า เช่น หลอดไฟฟ้าชนิด LED บัลลัสต์อิเล็กทรอนิกส์ เป็นต้น	- ไม่มี

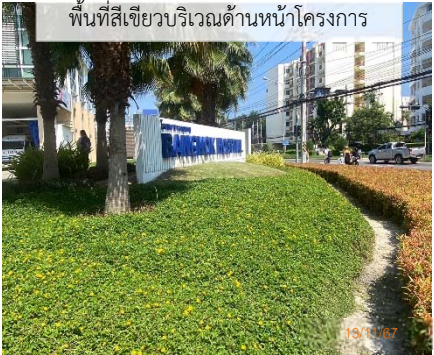
3) จัดให้มีพื้นที่สีเขียวภายในโครงการให้มากที่สุด ขนาดพื้นที่ประมาณ 1,989 ตร.ม. ทั้งนี้ เพื่อช่วยลดปริมาณความร้อนที่สะสมของพื้นที่ที่เป็นลานคอนกรีต และถ่ายเทสู่ตัวอาคารเวลากลางคืน	- ปัจจุบันโครงการจัดให้มีพื้นที่สีเขียวประมาณ 2,736 ตร.ม. เพื่อช่วยลดปริมาณความร้อนที่สะสมของพื้นที่ที่เป็นลานคอนกรีตและถ่ายเทสู่ตัวอาคารเวลากลางคืน	- ไม่มี

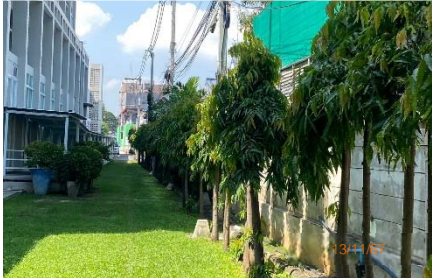
มาตรการป้องกันและแก้ไขผลกระทบสิ่งแวดล้อม และมาตรการติดตามตรวจสอบผลกระทบสิ่งแวดล้อม	ผลการปฏิบัติตามมาตรการ	ปัญหา อุปสรรค ที่ไม่สามารถปฏิบัติตามมาตรการและแนวทางแก้ไข	ภาพประกอบมาตรการ
			<div data-bbox="1648 354 2078 679"> <p>พื้นที่สีเขียวบริเวณด้านข้างอาคารโรงพยาบาล</p>

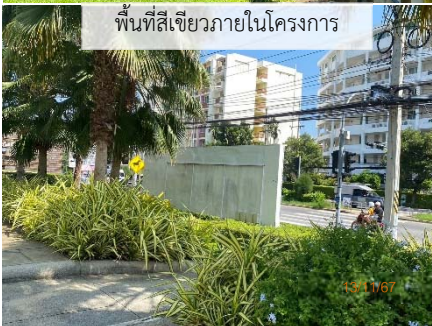
</div> <div data-bbox="1648 679 2078 1005"> <p>พื้นที่สีเขียวภายในโครงการ</p>

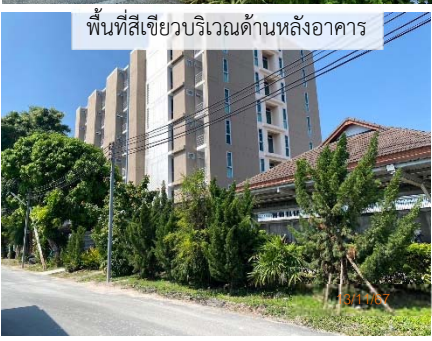
</div> <div data-bbox="1648 1005 2078 1347"> <p>พื้นที่สีเขียวบริเวณด้านหลังอาคาร</p>

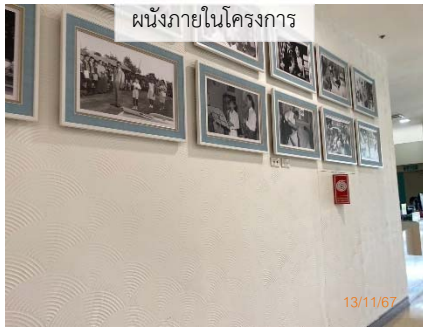
4) เลือกใช้สีอ่อนหรือสีที่ไม่ดูดรังสีความร้อน ในการทาสีผนังภายนอกอาคารหรือห้องที่มีระบบปรับอากาศ เพื่อการสะท้อนแสงที่ดีและทำให้ห้องสว่างขึ้น	- โครงการมีการทาสีผนังของอาคาร ได้แก่ สีขาว เนื่องจากเป็นสีอ่อนไม่ดูดความร้อน และทำให้สว่างขึ้น	- ไม่มี

ผนังภายในโครงการ 13/11/67

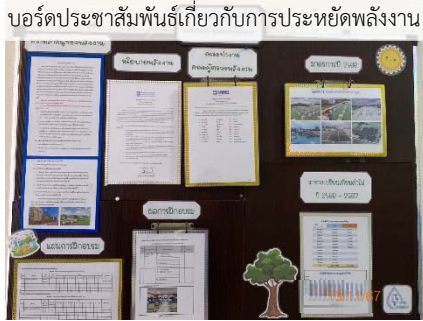
5) จัดให้มีการประชาสัมพันธ์วิธีการประหยัดพลังงาน อาทิจัดทำแผ่นพับ ป้ายแสดงวิธีการประหยัดพลังงาน เป็นต้น	- มีการรณรงค์ให้พนักงานรวมถึงผู้ใช้บริการภายในโครงการใช้พลังงานอย่างประหยัด โดยการติดป้ายประชาสัมพันธ์บริเวณเครื่องใช้ไฟฟ้า	- ไม่มี

บอร์ดประชาสัมพันธ์เกี่ยวกับการประหยัดพลังงาน 13/11/67

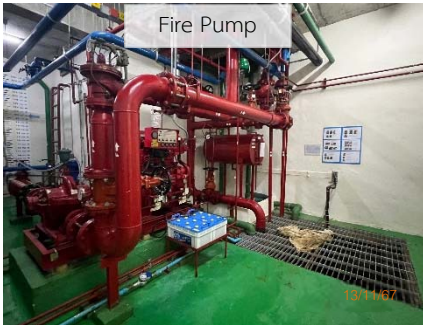
3.7 การป้องกันอัคคีภัย 1) จัดให้มีระบบป้องกันและเตือนอัคคีภัย โดยมีรายละเอียดดังนี้ (1) ระบบป้องกันอัคคีภัย (1.1) ระบบท่อยืน - อาคารโรงพยาบาล จัดให้มีท่อยืน (Stand Pipe) ขนาดเส้นผ่านศูนย์กลาง 6 นิ้ว จำนวน 2 ท่อ รับน้ำดับเพลิงจากถังเก็บน้ำใต้ดินอาคารโรงพยาบาล	- ภายในอาคารโรงพยาบาลโครงการจัดให้มีท่อยืน ขนาดเส้นผ่านศูนย์กลาง 6 นิ้ว จำนวน 2 ท่อ สำหรับรับน้ำดับเพลิงจากถังเก็บน้ำใต้ดิน พร้อมทั้ง	- ไม่มี

Fire Pump 13/11/67

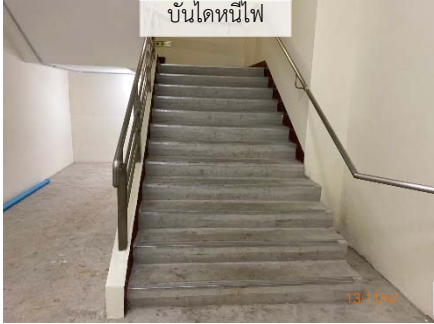
มาตรการป้องกันและแก้ไขผลกระทบสิ่งแวดล้อม และมาตรการติดตามตรวจสอบผลกระทบสิ่งแวดล้อม	ผลการปฏิบัติตามมาตรการ	ปัญหา อุปสรรค ที่ไม่สามารถปฏิบัติตามมาตรการและแนวทางแก้ไข	ภาพประกอบมาตรการ
<p>(1.9) บันไดหนีไฟ มีรายละเอียดดังนี้</p> <p>(1.9.1) อาคารโรงพยาบาล</p> <ul style="list-style-type: none"> - บันไดหลัก (ST-1) ความกว้าง 1.5 ม. บันไดหนีไฟ (ST-2) ความกว้าง 1 เมตร - บันไดหนีไฟ (ST-2) ความกว้าง 1 เมตร <p>(1.9.2) อาคารหอพักแพทย์และพยาบาล</p> <ul style="list-style-type: none"> - บันไดหนีไฟ ST-1 และ ST-2 ความกว้าง 1.6 เมตร 	<ul style="list-style-type: none"> - ภายในอาคารโรงพยาบาลได้มีการจัดสร้างบันไดหลัก กว้างประมาณ 2.5 ม. และบันไดหนีไฟ กว้างประมาณ 1.5 ม. - ปัจจุบันโครงการไม่ได้ดำเนินการก่อสร้างอาคารหอพักแพทย์และพยาบาลในบริเวณพื้นที่โครงการแต่อย่างใด 	<p>- ไม่มี</p>	<p>บันไดหนีไฟ</p>

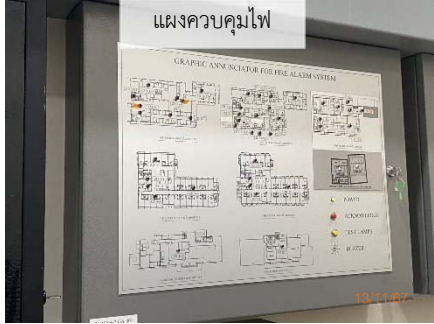
<p>(2) ระบบเตือนอัคคีภัย</p> <p>(2.1) แผงควบคุม (Fire Alarm Control Panel : FCP) เป็นศูนย์รวมรับ-ส่งสัญญาณตรวจรับ โดยเมื่ออุปกรณ์แจ้งเหตุที่ติดตั้งไว้บริเวณห้องเครื่อง และห้องช่าง</p>	<ul style="list-style-type: none"> - ติดตั้งแผงควบคุม สำหรับเป็นศูนย์รวมรับ-ส่งสัญญาณตรวจรับ โดยเมื่ออุปกรณ์แจ้งเหตุที่ติดตั้งไว้บริเวณห้องเครื่องและห้องช่าง 	<p>- ไม่มี</p>	<p>แผงควบคุมไฟ</p>

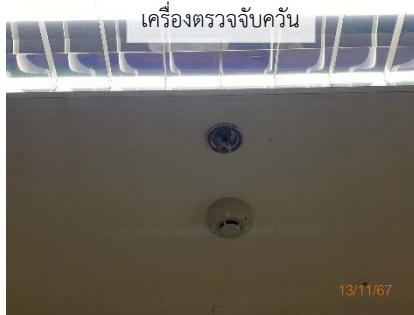
มาตรการป้องกันและแก้ไขผลกระทบสิ่งแวดล้อม และมาตรการติดตามตรวจสอบผลกระทบสิ่งแวดล้อม	ผลการปฏิบัติตามมาตรการ	ปัญหา อุปสรรค ที่ไม่สามารถปฏิบัติ ตามมาตรการและแนวทางแก้ไข	ภาพประกอบมาตรการ
<p>(2.2) เครื่องตรวจจับควัน (Smoke Detector) มีรายละเอียดดังนี้</p> <ul style="list-style-type: none"> - อาคารโรงพยาบาล ติดตั้งไว้บริเวณห้องเครื่องระบบปรับอากาศ ห้องเก็บเวชระเบียน ห้องเครื่องสูบน้ำ ห้องซักกรีด ห้องแก๊สทางการแพทย์ ห้องตรวจ ห้องคลอด ห้องกายภาพบำบัด ห้องสำนักงาน ห้องปฏิบัติการวิเคราะห์ ห้องประชุม ห้องพัก ห้องเก็บเครื่องมือ และบริเวณทางเดินทั่วทั้งอาคาร จำนวนรวม 175 จุด - อาคารหอพักแพทย์และพยาบาล ติดตั้งไว้บริเวณห้องอาหาร ห้องสำนักงาน ห้องออกกำลังกาย ห้องคาราโอเกะ ห้องเครื่องสูบน้ำ ห้องซักกรีด ห้องพัก และบริเวณทางเดินทั่วทั้งอาคาร จำนวนรวม 226 จุด 	<ul style="list-style-type: none"> - ติดตั้งเครื่องตรวจจับควันไว้บริเวณห้องเก็บเวชระเบียน ห้องเครื่องสูบน้ำ ห้องซักกรีด ห้องแก๊สทางการแพทย์ ห้องตรวจ ห้องคลอด ห้องกายภาพบำบัด ห้องสำนักงาน ห้องปฏิบัติการวิเคราะห์ ห้องประชุม ห้องพัก ห้องเก็บเครื่องมือ และบริเวณทางเดินทั่วทั้งอาคาร จำนวน 551 จุด - ปัจจุบันโครงการไม่ได้ดำเนินการก่อสร้างอาคารหอพักแพทย์และพยาบาลภายในบริเวณพื้นที่โครงการแต่อย่างใด 	- ไม่มี

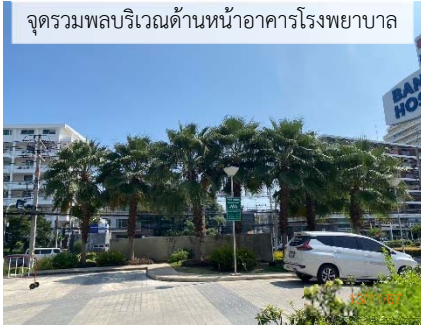
มาตรการป้องกันและแก้ไขผลกระทบสิ่งแวดล้อม และมาตรการติดตามตรวจสอบผลกระทบสิ่งแวดล้อม	ผลการปฏิบัติตามมาตรการ	ปัญหา อุปสรรค ที่ไม่สามารถปฏิบัติ ตามมาตรการและแนวทางแก้ไข	ภาพประกอบมาตรการ
<p>(2.4) เครื่องแจ้งเหตุโดยใช้มือดึงพร้อมลำโพงแจ้งเตือน (Fire Alarm Speaker) มีรายละเอียดดังนี้</p> <ul style="list-style-type: none"> - อาคารโรงพยาบาล ติดตั้งไว้บริเวณโถงบันไดและโถงทางเดิน จำนวนรวม 22 จุด - อาคารหอพักแพทย์และพยาบาล จะติดตั้งไว้บริเวณโถงบันได และโถงทางเดิน จำนวนรวม 16 จุด (ชั้นละ 2 จุด) 	<ul style="list-style-type: none"> - ติดตั้ง Fire Alarm Speaker บริเวณโถงบันไดและโถงทางเดินภายในอาคารโรงพยาบาล จำนวน 46 จุด - ปัจจุบันโครงการไม่ได้ดำเนินการก่อสร้างอาคารหอพักแพทย์และพยาบาลภายในบริเวณพื้นที่โครงการแต่อย่างใด 	- ไม่มี	-
<p>2) จัดให้มีจุดรวมคนเบื้องต้นไว้ที่บริเวณพื้นที่ลานจอดรถทางด้านทิศตะวันตกของอาคารโรงพยาบาล ขนาดพื้นที่ประมาณ 100 ตร.ม. โดย 1 คนใช้พื้นที่ยืนประมาณ 0.25 ตร.ม. ดังนั้น สามารถรองรับจำนวนคนได้ประมาณ 400 คน ซึ่งเพียงพอต่อเจ้าหน้าที่ และผู้ใช้บริการภายในโครงการจำนวน 360 คน</p>	<ul style="list-style-type: none"> - โครงการจัดให้มีจุดรวมพลเบื้องต้นไว้จำนวน 2 จุด ได้แก่ บริเวณทิศตะวันออก (ด้านหน้าอาคารโรงพยาบาล) และทิศตะวันตก (ลานจอดรถ) ซึ่งสามารถรองรับคนได้อย่างน้อย 400 คน 	- ไม่มี	<p>จุดรวมพลบริเวณด้านหน้าอาคารโรงพยาบาล</p>

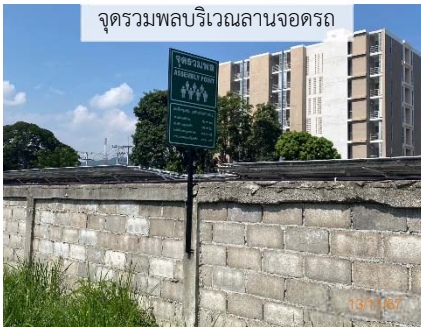
<p>จุดรวมพลบริเวณลานจอดรถ</p>

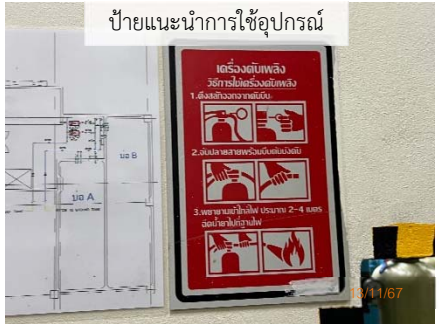
3) จัดให้มีการตรวจสอบระบบป้องกันและเตือนอัคคีภัย ให้สามารถใช้งานได้อยู่เสมอ หากพบว่าการเสียหายหรือใช้ การไม่ได้ให้รีบดำเนินการแก้ไขทันที	- โครงการดำเนินการตรวจสอบระบบ ป้องกันและเตือนอัคคีภัยเป็นประจำทุกเดือน	- ไม่มี	-
4) ติดป้ายแนะนำการใช้อุปกรณ์แต่ละตัวไว้บริเวณที่ อุปกรณ์ติดตั้งอยู่เพื่อให้ผู้ที่อยู่ใกล้เคียงที่เกิดเหตุสามารถใช้ได้ ทันที	- มีการติดป้ายแนะนำการใช้อุปกรณ์ป้องกัน และเตือนอัคคีภัยในบริเวณที่ติดตั้งอุปกรณ์ เพื่อให้ผู้ที่อยู่ใกล้เคียงที่เกิดเหตุสามารถใช้ งานได้ทันที	- ไม่มี

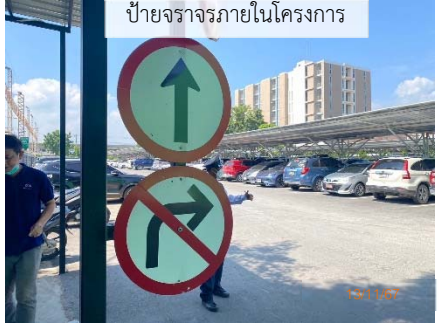
3.9 การจราจร 1) ติดตั้งป้ายสัญญาณจราจรทั้งบนพื้นทาง และป้าย ต่างๆ บริเวณโครงการให้ชัดเจน และไม่ก่อให้เกิดความสับสน ของผู้ขับขี่เพื่อให้การเคลื่อนตัวของรถในโครงการ และบริเวณ ทางเข้า-ออกโครงการสามารถทำได้อย่างสะดวกและปลอดภัย	- โครงการได้ติดตั้งป้ายสัญญาณจราจร เช่น ป้ายห้ามจอดตลอดแนว ป้ายห้ามเลี้ยว ป้าย จำกัดความเร็ว เป็นต้น พร้อมทั้งสัญลักษณ์ ทางพื้น เพื่อความปลอดภัยของผู้มาใช้บริการ และพนักงาน	- ไม่มี

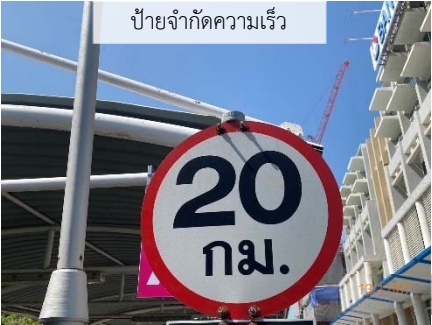
มาตรการป้องกันและแก้ไขผลกระทบสิ่งแวดล้อม และมาตรการติดตามตรวจสอบผลกระทบสิ่งแวดล้อม	ผลการปฏิบัติตามมาตรการ	ปัญหา อุปสรรค ที่ไม่สามารถปฏิบัติ ตามมาตรการและแนวทางแก้ไข	ภาพประกอบมาตรการ
			<div>ป้ายจำกัดความเร็ว</div>

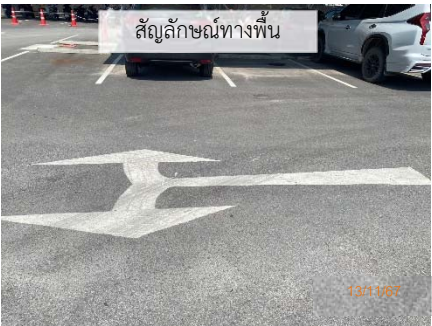
<div>สัญลักษณ์ทางพื้น</div>

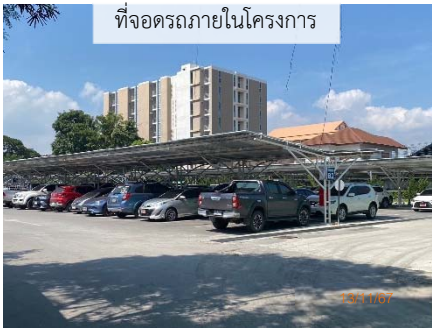
7) จัดให้มีที่จอดรถ จำนวน 277 คัน ซึ่ง เพียงพอตามที่กฎหมายต้องการที่จอดรถ (80 คัน)	- มีที่จอดรถของโครงการสามารถจอดรถได้จำนวน 192 คัน ซึ่งเพียงพอตามที่กฎหมายกำหนด	- ไม่มี	<div data-bbox="1648 555 2078 887"> <div>ที่จอดรถภายในโครงการ</div>

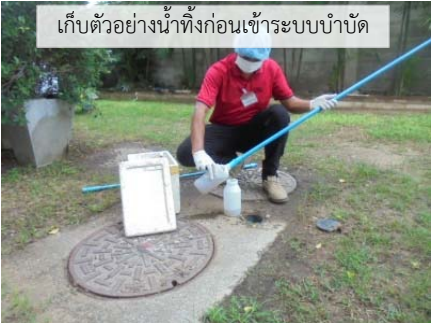
2. คุณภาพน้ำทิ้งหลังการบำบัด บริเวณบ่อเก็บน้ำ ของระบบบำบัดน้ำเสีย เดือนละ 1 ครั้ง พารามิเตอร์ที่ ตรวจวัด ได้แก่ pH BOD SS Oil&Grease Sulfide TKN Total Coliform และ Residual Chlorine	- ผลการตรวจวิเคราะห์คุณภาพน้ำทิ้งหลังผ่าน ระบบบำบัดน้ำเสีย ในช่วงเดือนกรกฎาคม-ธันวาคม 2567 พบว่า มีค่าอยู่ในเกณฑ์มาตรฐานน้ำทิ้งจาก อาคารประเภท ก ตามมาตรฐานประกาศกระทรวง ทรัพยากรธรรมชาติและสิ่งแวดล้อม เรื่อง กำหนด มาตรฐานควบคุมการระบายน้ำทิ้งจากอาคารบาง ประเภทและบางขนาด (พ.ศ.2548)	- ไม่มี	<div>เก็บตัวอย่างน้ำทิ้งก่อนเข้าระบบบำบัด</div>

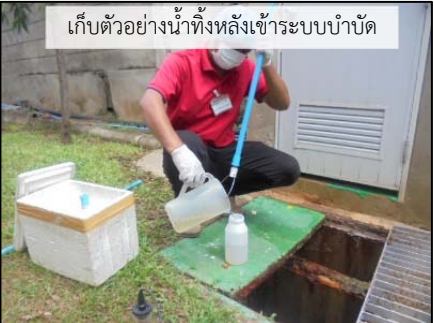
<div>เก็บตัวอย่างน้ำทิ้งหลังเข้าระบบบำบัด</div>

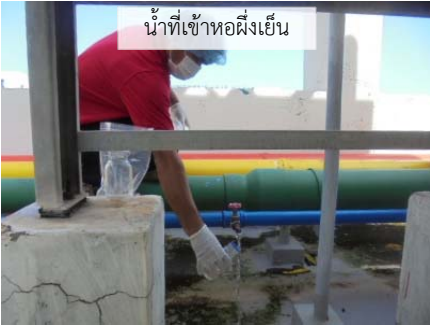
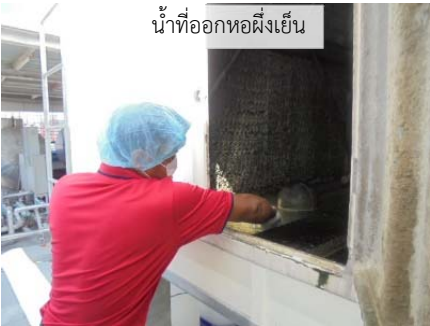
มาตรการป้องกันและแก้ไขผลกระทบสิ่งแวดล้อม และมาตรการติดตามตรวจสอบผลกระทบสิ่งแวดล้อม	ผลการปฏิบัติตามมาตรการ	ปัญหา อุปสรรค ที่ไม่สามารถปฏิบัติ ตามมาตรการและแนวทางแก้ไข	ภาพประกอบมาตรการ
<p>3. คุณภาพน้ำที่เข้าและออกหอผึ่งเย็น เก็บตัวอย่างน้ำ ณ จุดที่น้ำไหลเข้ามาเติมชดเชยในระบบ ในอ่างรองรับและอ่างน้ำทิ้งจากหอผึ่งเย็น พารามิเตอร์ที่ตรวจวัด ได้แก่ pH Total Coliform Residual Chlorine และเชื้อลิจิโอเนลลา โดยตรวจวัดทุกๆ 6 เดือน</p>	<p>- โครงการทำการวิเคราะห์คุณภาพน้ำที่เข้าและออกหอผึ่งเย็น โดยทำการเก็บตัวอย่างน้ำบริเวณอ่างรองรับน้ำ (น้ำเข้า) และบริเวณอ่างน้ำทิ้งจากหอผึ่งเย็น (น้ำออก) ทุก 3 เดือน พารามิเตอร์ที่ตรวจวัด คือ เชื้อลิจิโอเนลลา</p> <p>- ผลการตรวจวิเคราะห์คุณภาพน้ำที่เข้าและออกหอผึ่งเย็นบริเวณอ่างรองรับน้ำ (น้ำเข้า) และบริเวณอ่างน้ำทิ้งจากหอผึ่งเย็น (น้ำออก) ในวันที่ 1 สิงหาคม 2567 และวันที่ 2 พฤศจิกายน 2567 พบว่าตรวจวัดไม่พบเชื้อลิจิโอเนลลา จึงสรุปได้ว่าโครงการมีการดูแลบำรุงรักษา และตรวจสอบเฝ้าระวังระบบผึ่งเย็นอย่างถูกต้องตามประกาศกรมอนามัย เรื่อง ข้อปฏิบัติการควบคุมเชื้อลิจิโอเนลลา ในหอผึ่งเย็นของอาคารในประเทศไทย พ.ศ.2544</p>	<p>- ไม่มี</p>
