ผลการปฏิบัติตามมาตรการติดตามตรวจสอบ

ผลการปฏิบัติตามมาตรการติดตามตรวจสอบผลกระทบสิ่งแวดล้อม

ตารางที่ 3.4-1 มาตรการติดตามตรวจสอบผลกระทบสิ่งแวดล้อม โครงการ KENSINGTON Kaset Campus (ระยะดำเนินการ)

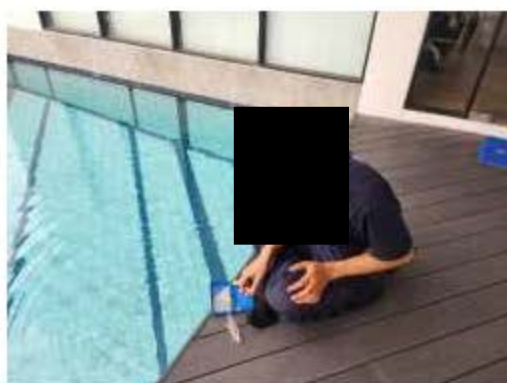
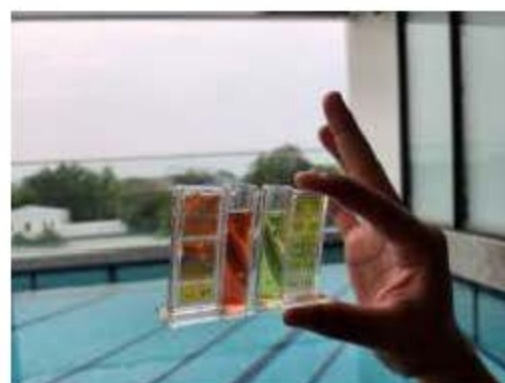
ภาพที่ 3.5.4-2 การตรวจวัด pH และ Cl_2 สระว่ายน้ำ

ตามมาตรการติดตามตรวจสอบผลกระทบสิ่งแวดล้อมโครงการ KENSINGTON Kaset Campus กำหนดให้โครงการต้องมีการเก็บตัวอย่างและตรวจวิเคราะห์คุณภาพน้ำบริเวณสระว่ายน้ำของโครงการ จำนวน 2 จุด เป็นประจำทุกวัน วันละ 2 ครั้ง ครอบคลุมพื้นที่บริเวณส่วนลึกและตื้น สำหรับพารามิเตอร์ที่กำหนดให้ตรวจวิเคราะห์ ได้แก่ ค่าความเป็นกรด-ด่าง (pH) และคลอรีนอิสระ (Free Chlorine) (ภาพที่ 3.5.4-2 การตรวจวัด pH และ Cl_2 สระว่ายน้ำ) ทั้งนี้ ปัจจุบันโครงการมีการปฏิบัติตามข้อตกลงต่อมาตรการเป็นส่วนใหญ่ โดยโครงการมีการตรวจวิเคราะห์โดยใช้ pH Test Kit และ Chlorine Test Kit และมีความถี่ทุกวัน วันละ 1 ครั้ง ครั้งละ 1 จุด เพื่อเป็นตัวแทนของการตรวจวัดคุณภาพน้ำสระว่ายน้ำในแต่ละครั้ง ซึ่งผลการตรวจวิเคราะห์ค่าความเป็นกรด-ด่าง แสดงดัง ภาคผนวก ง-2 ผลการตรวจวิเคราะห์คุณภาพน้ำในสระว่ายน้ำ : ค่าความเป็นกรด-ด่าง และคลอรีน
