รายงานผลการปฏิบัติตามมาตรการป้องกันและแก้ไขผลกระทบสิ่งแวดล้อม  
สำหรับคำขอต่ออายุประทานบัตรที่ 3/2561 (ประทานบัตรที่ 30414/15294)  
โครงการเหมืองแร่หินอุตสาหกรรมชนิดหินปูนเพื่ออุตสาหกรรมก่อสร้าง บริษัท ศิลาสินลำปาง (2522) จำกัด  
ฉบับเดือนกรกฎาคม ถึง เดือนธันวาคม พ.ศ. 2567

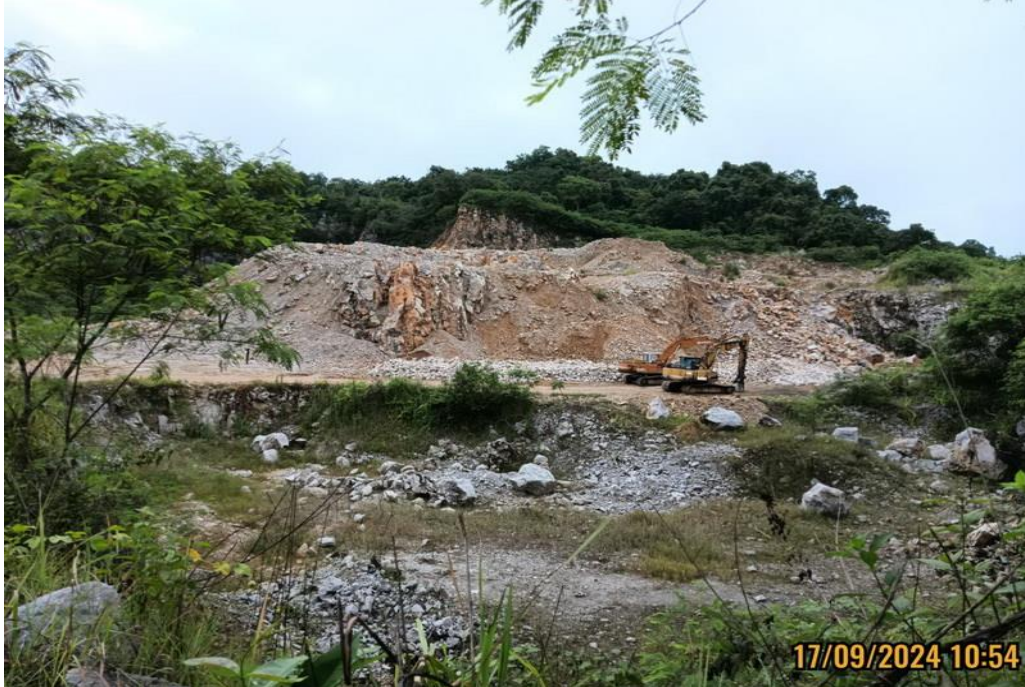
ภาพที่ 2.1-1 ลักษณะพื้นที่การทำเหมืองในปัจจุบัน

สำนักงานอุตสาหกรรมจังหวัดลำปางได้อนุญาตให้โครงการเปิดการทำเหมืองสำหรับประทานบัตรที่ 30414/15294 ดังหนังสือสำนักงานอุตสาหกรรมจังหวัดลำปาง เลขที่ สอ 0034 (4)/2492 ลงวันที่ 26 ตุลาคม 2565 (ภาคผนวก ค) ในปัจจุบันโครงการได้เปิดหน้าเหมืองแล้ว (ภาพที่ 2.1-1)

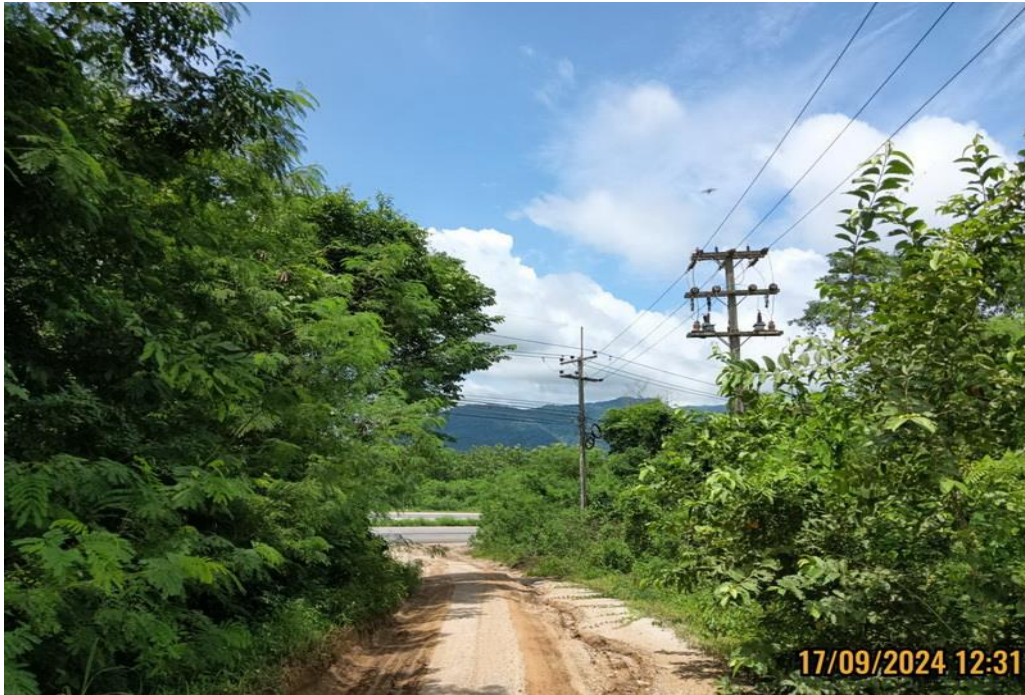
ภาพที่ 2.2-1 สภาพเส้นทางขนส่งแร่จากโรงโม่สู่ทางหลวงหมายเลข 11

เส้นทางพื้นที่โครงการสามารถเดินทางโดยรถยนต์ เริ่มจากจังหวัดลำปางไปตามทางหลวงหมายเลข 1 สายลำปาง-งาว ประมาณ 7 กิโลเมตร ถึงแยกขวาสายลำปาง-เด่นชัย ไปตามทางหลวงหมายเลข 11 ถึงหลักกิโลเมตรที่ 12+800 เมตร เลี้ยวซ้ายไปตามถนนลูกรังประมาณ 3.4 กิโลเมตร ถึงเขตคำขอประทานบัตรแปลงนี้ (ภาพที่ 2.2-1)

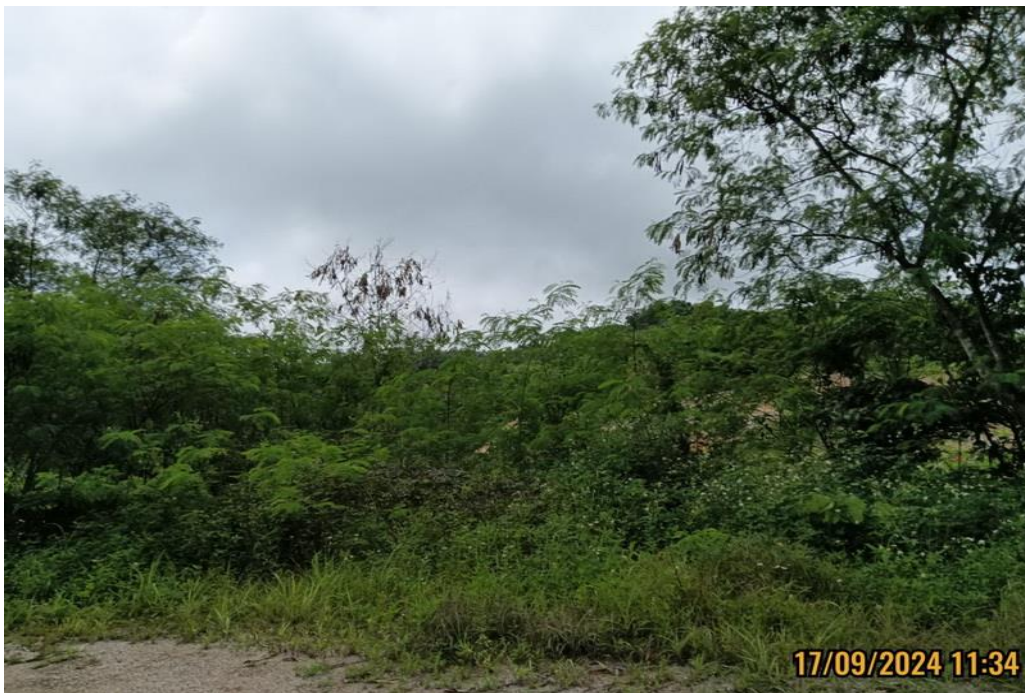
ภาพที่ 2.4-1 สภาพพื้นที่เก็บกองเปลือกดินในปัจจุบัน

ลักษณะการทำเหมืองแร่ที่ผ่านมา เปลือกดินที่เกิดจากการทำเหมือง จะนำไปไม่ผสมเป็นหินคลุก จึงไม่มีเปลือกดินที่เกิดจากการทำเหมือง แต่อย่างไรก็ดีทางโครงการได้จัดเตรียมพื้นที่เก็บกองเปลือกดินไว้บริเวณตอนกลางของพื้นที่โครงการ บริเวณหมายเลข “ป” (ภาพที่ 2.4-1) มีพื้นที่เก็บกอง 31 ไร่ สามารถเก็บกองเปลือกดินได้ประมาณ 82,660 ลูกบาศก์เมตร ปัจจุบันยังไม่ได้ใช้ประโยชน์สำหรับเก็บกองเปลือกดิน

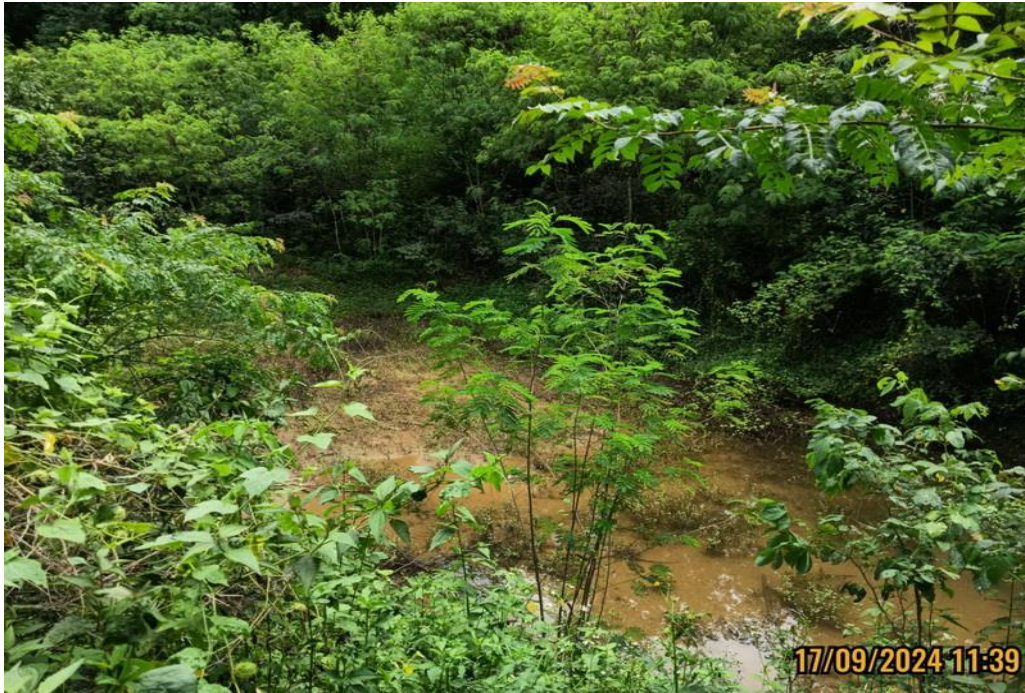
ภาพที่ 2.4-2 สภาพบ่อดักตะกอน

โครงการได้ขุดบ่อตกตะกอนขนาดกว้าง 40 เมตร ยาว 40 เมตร ลึก 5 เมตร จำนวน 1 บ่อ (ภาพที่ 2.4-2) ความจุใช้งานประมาณ 8,000 ลูกบาศก์เมตร อยู่ทางด้านทิศเหนือของโครงการ สำหรับแนวคันทำนบและร่องระบายน้ำ จัดทำคันทำนบดินอัดแน่นและร่องระบายน้ำรอบพื้นที่เก็บกองเปลือกดิน เพื่อเบี่ยงเบนทางน้ำให้สามารถระบายลงบ่อตกตะกอนได้อย่างรวดเร็ว และเพียงพอต่อการรองรับตะกอนดิน คันทำนบมีพื้นที่หน้าตัดเป็นรูปสี่เหลี่ยมคางหมู ขนาดด้านบนกว้างประมาณ 1 เมตร ด้านล่างกว้างประมาณ 2 เมตร สูง 1.5 เมตร ยาว 500 เมตร และร่องระบายน้ำมีพื้นที่หน้าตัดเป็นรูปสี่เหลี่ยมคางหมู ความกว้างด้านบน 2 เมตร ความกว้างด้านล่าง 1 เมตร ลึก 1.5 เมตร ยาว 500 เมตร พร้อมปลูกพืชคลุมดินและไม้ยืนต้นโตเร็วบนคันทำนบ

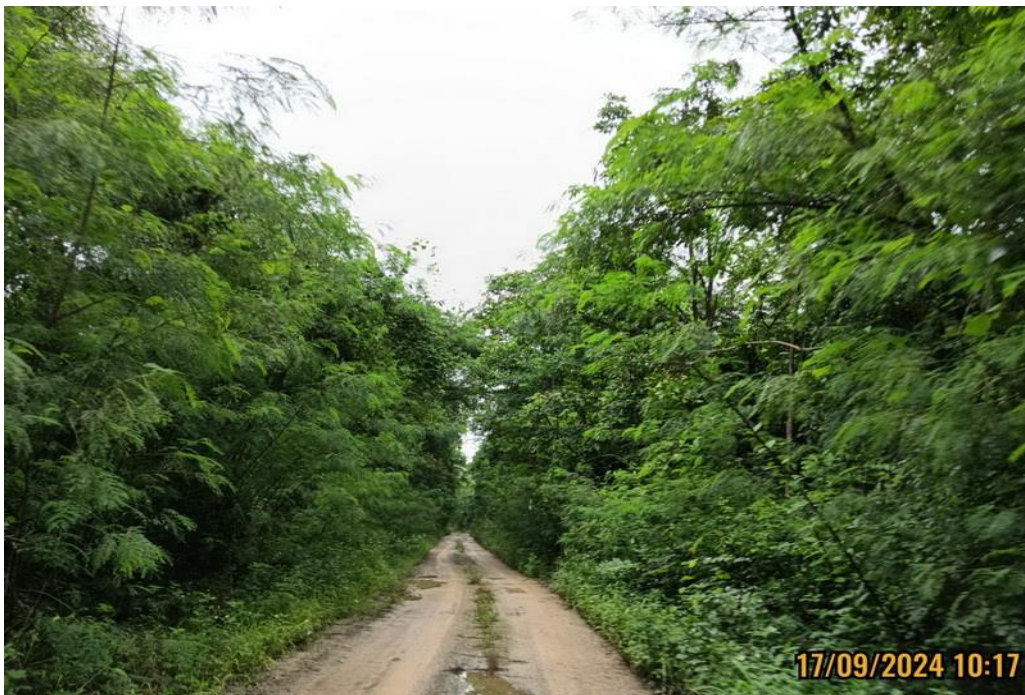
ภาพที่ 2.4-3 สภาพถนนลูกรัง เส้นทางเข้าสู่พื้นที่หน้าเหมือง

- ถนนภายในพื้นที่โครงการ  
สภาพถนนภายในพื้นที่โครงการมีความกว้าง 6 เมตร ระดับความสูงจากผิวดินเดิม 0.5 เมตร ยาว 500 เมตร ผิวถนนปูด้วยเศษหินจากการทำเหมือง (ภาพที่ 2.4-3)

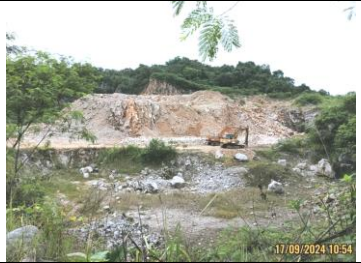
| มาตรการที่กำหนด | การปฏิบัติตามมาตรการ | ผลการปฏิบัติตามมาตรการ | ภาพประกอบ |
|---|---|---|---|
| 1. ให้เปิดหน้าเหมืองแบบขั้นบันได โดยแต่ละชั้นมีความสูงไม่เกิน 10 เมตร มีความกว้างของขั้นบันไดไม่น้อยกว่า 10 เมตร และรักษาความลาดเอียงรวมไม่เกิน 45 องศา | ● | ปัจจุบันโครงการได้เปิดหน้าเหมืองสภาพหน้าเหมืองยังคงสภาพเดิมเป็นแบบขั้นบันไดซึ่งมีความสูงไม่เกิน 10 เมตร มีความกว้างของขั้นบันไดไม่น้อยกว่า 10 เมตร และรักษาความลาดเอียงรวมไม่เกิน 45 องศา (ภาคผนวก ค) | |

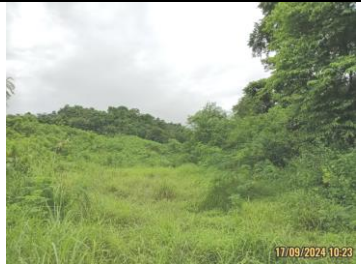
| มาตรการที่กำหนด | การปฏิบัติตามมาตรการ | ผลการปฏิบัติตามมาตรการ | ภาพประกอบ |
|---|---|---|---|
| 2. ให้เว้นพื้นที่ไม่ทำเหมืองให้ห่างจากแนวเขตพื้นที่คำขอประทานบัตร เป็นระยะทาง 10 เมตร ในบริเวณตอนกลางระหว่างหมุดหลักฐานที่ 3 และ 4 ถึงหมุดหลักฐานที่ 5 | ● | - โครงการได้เว้นพื้นที่ไม่ทำเหมืองห่างจากแนวเขตพื้นที่คำขอประทานบัตร ในบริเวณตอนกลางระหว่างหมุดหลักฐานที่ 3 และ 4 ถึงหมุดหลักฐานที่ 5 ห่างประมาณ 10 เมตร<br>- ปัจจุบันสภาพพื้นที่เป็นพื้นที่ป่าไม้เดิมและมีวัชพืชขึ้นปกคลุมหนาแน่น | |

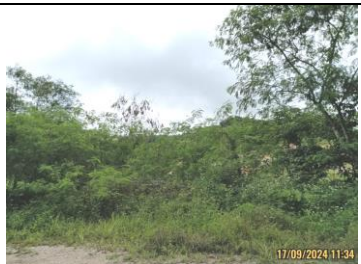
| มาตรการที่กำหนด | การปฏิบัติตามมาตรการ | ผลการปฏิบัติตามมาตรการ | ภาพประกอบ |
|---|---|---|---|
| 4. ให้เตรียมพื้นที่เก็บกองเปลือกดินขนาด 31 ไร่ เก็บกองสูงไม่เกิน 15 เมตร ควบคุมความลาดชันไม่เกิน 45 องศา และสร้างคันทำนบดินอัดแน่นขนาดความสูง 1.5 เมตร ความกว้างของฐาน 2 เมตร และด้านบน 1 เมตร และทำการขุดร่องน้ำขนาดความกว้าง 1.5 เมตร ลึก 1.5 เมตร ล้อมรอบลานเก็บกองให้มีทิศทางไหลลงสู่บ่อตกตะกอนขนาด 40x40x5ลูกบาศก์เมตร พร้อมทั้งพืชคลุมดินตามแนวคันทำนบ บริเวณกองเปลือกดินและรอบ ๆ บ่อตกตะกอน | ● | - เปลือกดินที่เกิดจากการทำเหมือง จะนำไปไม่ผสมเป็นหินคลุก จึงไม่มีเปลือกดินที่เกิดจากการทำเหมือง<br>- ทางโครงการได้จัดเตรียมพื้นที่เก็บกองเปลือกดิน ไว้บริเวณตอนกลางของพื้นที่โครงการ บริเวณหมายเลข “ป” (ภาพที่ 2.4-1) มีพื้นที่เก็บกอง 31 ไร่ ลักษณะกองสูงชันละ 3 เมตร จำนวน 3 ชั้น รวมสูง 12 เมตร ความลาดชันไม่เกิน 45 องศา สามารถเก็บกองดินได้ 82,660 ลูกบาศก์เมตร | |

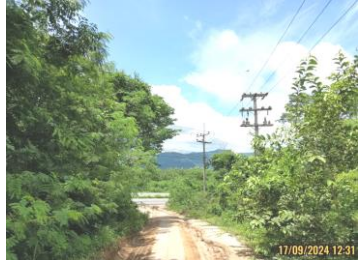
| มาตรการที่กำหนด | การปฏิบัติ<br>ตาม<br>มาตรการ | ผลการปฏิบัติตามมาตรการ | ภาพประกอบ |
|---|---|---|---|
| 5. ให้ปรับปรุงเส้นทางขนส่งแร่ ทั้งในและนอกพื้นที่คำขอประทานบัตรก่อนออกสู่ทางหลวงแผ่นดินหมายเลข 11 โดยการบดอัดด้วยหินปูนหรือพัฒนาเป็นถนนลาดยางให้เหมาะสม ตลอดจนฉีดพรมน้ำบนถนนลูกรังเป็นระยะ ๆ โดยพิจารณาจากสภาพอากาศและฤดูกาล | ● | โครงการใช้เศษเปลือกดินและเศษหินปูนบดอัดถนนเส้นทางขนส่งภายในโครงการ และถนนก่อนออกสู่ทางหลวงหมายเลข 11 | |

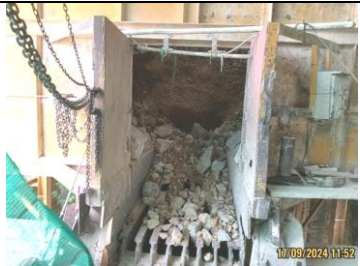
| มาตรการที่กำหนด | การปฏิบัติ<br>ตาม<br>มาตรการ | ผลการปฏิบัติตามมาตรการ | ภาพประกอบ |
|---|---|---|---|
| 7. บริเวณโรงโม่หินให้ทำการติดตั้งระบบสเปรย์น้ำทุกขั้นตอนของการแต่งแร่ เช่น บริเวณปากขุ่ยป้อนแร่ ตะแกรงสั่นและบริเวณปากโม่ รวมทั้งปฏิบัติตามประกาศกรมทรัพยากรธรณี เรื่อง การประกอบกิจการโรงโม่หินทุกประการอย่างเคร่งครัด | ● | โครงการได้ติดตั้งระบบสเปรย์น้ำบริเวณพื้นที่โรงโม่หิน บริเวณยังรับหิน ตะแกรงสั่นและปากโม่ และปฏิบัติตามประกาศกรมทรัพยากรธรณี เรื่อง การประกอบกิจการโรงโม่หิน | |

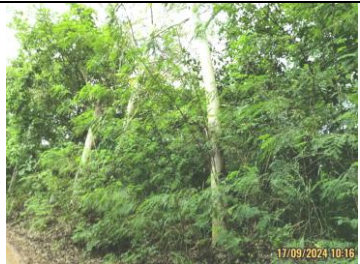
| มาตรการที่กำหนด | การปฏิบัติ<br>ตาม<br>มาตรการ | ผลการปฏิบัติตามมาตรการ | ภาพประกอบ |
|---|---|---|---|
| 8. ให้ปลูกต้นไม้ทรงสูงให้เป็นแนวรอบบริเวณโรงโม่หินให้มีความหนาของแนวต้นไม้ไม่ต่ำกว่า 10 เมตร โดยมีระยะการปลูกประมาณ 2x3 เมตร | ● | <ul style="list-style-type: none"> <li>- โครงการได้ปลูกต้นยูคาลิปตัสบริเวณพื้นที่ว่าง และพื้นที่แนวรอบบริเวณโรงโม่หิน</li> <li>- ต้นยูคาลิปตัสมีความสูงมากกว่า 10 เมตร</li> </ul> | |

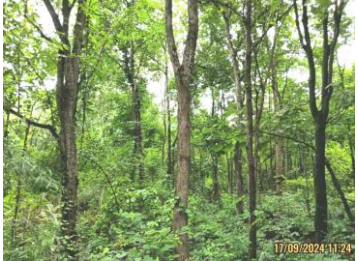
| มาตรการที่กำหนด | การปฏิบัติ<br>ตาม<br>มาตรการ | ผลการปฏิบัติตามมาตรการ | ภาพประกอบ |
|---|---|---|---|
| 9. ให้ทำการฟื้นฟูสภาพพื้นที่ภายหลังการทำเหมืองแร่แล้ว โดยการปรับปรุงพื้นที่ราบให้น้ำเอาเศษหินผุมาปรับบดอัดให้แน่นแล้วนำเปลือกดินมาเกลี่ยปิดทับบนพื้นที่ ส่วนสภาพพื้นที่ไม่มีส่วนเกี่ยวข้องกับกิจกรรมการทำเหมือง เช่น คันทำนบ ร่องระบายน้ำ ประตูปะบายน้ำ บ่อตกตะกอน และบริเวณลานกองเก็บ ทุกจุดจะต้องทำการปรับถมและกลบเกลี่ยพื้นที่ให้เรียบร้อย ในกรณีที่มีหน้าดินเอื้ออำนวยให้ปรับระดับความอุดมสมบูรณ์หน้าดิน ก่อนที่จะนำพืชคลุมดินหรือกล้าไม้มาปลูก ส่วนการปรับปรุงพื้นที่แบบขั้นบันไดจะต้องทำการปรับสภาพพื้นที่ให้มีความลาดชัน โดยรวมไม่เกิน 45 องศา และตกแต่งให้แน่นอยู่ในสภาพที่เสถียรภาพ พร้อมทั้งปลูกพืชคลุมดินหรือไม้ยืนต้นบริเวณขั้นบันได | ⊗ | <ul style="list-style-type: none"> <li>- การระเบิดเหมืองยังไม่อยู่ในระดับขั้นสุดท้ายของการทำเหมือง จึงยังไม่มีกรฟื้นฟูสภาพพื้นที่</li> <li>- สำหรับพื้นที่ที่ไม่มีส่วนเกี่ยวข้องกับการทำเหมืองโครงการได้นำเศษหินปูนมาบดอัดพื้นที่ และปลูกพืชคลุมดินและต้นไม้บริเวณพื้นที่ว่างที่ไม่มีส่วนเกี่ยวข้องกับกิจกรรมการทำเหมือง</li> </ul> | |

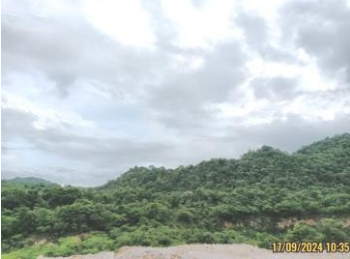
| มาตรการ | การปฏิบัติตามมาตรการ | ผลการปฏิบัติตามมาตรการ | ภาพประกอบ |
|---|---|---|---|
| 1. การทำเหมืองบริเวณด้านทิศตะวันตกเฉียงเหนือของดอยห้าหัวเมือง ด้านทิศใต้ของดอยห้าหัวเมืองและดอยผาวัว ให้นำหน้าเหมืองให้อยู่ตรงข้ามกับทิศทางของเส้นทางหลวงสายลำปาง-เด่นชัย และเส้นทางสาธารณะ จึงทำให้ผู้ผ่านไป-มาบนถนนสาธารณะไม่สามารถมองเห็นหน้าเหมืองได้ | ● | โครงการได้เปิดหน้าเหมืองอยู่ตรงข้ามกับทิศทางของเส้นทางหลวงสายลำปาง-เด่นชัย และเส้นทางสาธารณะ จึงทำให้ผู้ผ่านไป-มาบนถนนสาธารณะไม่สามารถมองเห็นหน้าเหมืองได้ | |

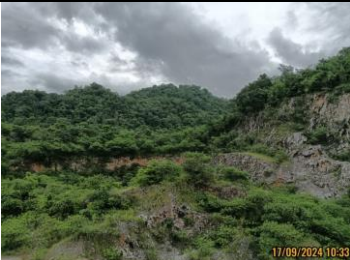
| มาตรการ | การปฏิบัติตามมาตรการ | ผลการปฏิบัติตามมาตรการ | ภาพประกอบ |
|---|---|---|---|
| 2. ในส่วนของดอยผาวัวตอนเหนือ ไม่สมควรให้มีการทำเหมืองแร่ใด ๆ ทั้งสิ้น เนื่องจากในบริเวณดังกล่าวยังคงมีสภาพป่าไม้ที่สมบูรณ์และเป็นแหล่งต้นน้ำของห้วยต่าง ๆ ที่อยู่โดยรอบ | ● | โครงการได้เปิดหน้าเหมืองภายในขอบเขตพื้นที่คำขอประทานบัตร | |

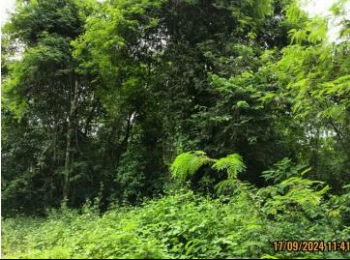
| มาตรการ | การปฏิบัติตามมาตรการ | ผลการปฏิบัติตามมาตรการ | ภาพประกอบ |
|---|---|---|---|
| 3. ให้พยายามรักษาสภาพป่าไม้ในบริเวณที่ยังไม่ใช้ทำเหมืองแร่และกิจกรรมที่เกี่ยวข้องไว้ให้มากที่สุด เพื่อใช้เป็นแนว Buffer Zone ตามธรรมชาติ ไม่ให้เกิดการแพร่กระจายของฝุ่นละอองไปเป็นบริเวณกว้าง | ● | โครงการได้รักษาสภาพป่าไม้บริเวณที่ยังไม่ทำเหมืองแร่ เพื่อใช้เป็นแนว Buffer Zone ตามธรรมชาติ ปลูกต้นไม้เสริมในพื้นที่ | |

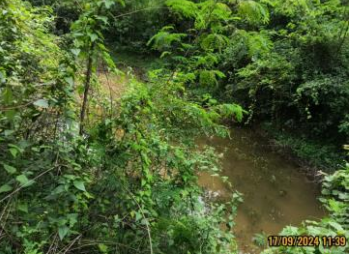
| มาตรการ | การปฏิบัติตามมาตรการ | ผลการปฏิบัติตามมาตรการ | ภาพประกอบ |
|---|---|---|---|
| 4. ให้ทำการติดตามตรวจสอบปริมาณตะกอนเป็นประจำ หากพบว่ามามาก จะต้องทำการขุดลอกเพื่อรักษาประสิทธิภาพของคุ้ระบายน้ำ และบ่อดักตะกอนให้สามารถใช้งานได้ตลอดอายุประทานบัตร และนำน้ำจากบ่อดักตะกอนไปหมุนเวียนใช้ฉีดพรมเพื่อลดการฟุ้งกระจายของฝุ่นละออง | ● | โครงการได้ติดตามตรวจสอบบ่อดักตะกอนของคุ้ระบายน้ำ พบว่า ในช่วงฤดูฝนมีน้ำนองบ่อดักตะกอนและคุ้ระบายน้ำ | |

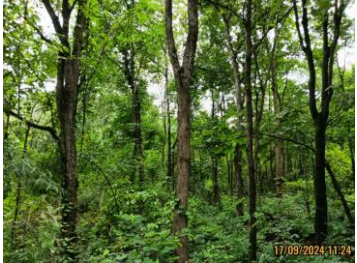
| มาตรการ | การปฏิบัติ<br>ตาม<br>มาตรการ | ผลการปฏิบัติตามมาตรการ | ภาพประกอบ |
|---|---|---|---|
| 5. ให้ดำเนินการปลูกไม้ยืนต้นโตเร็ว<br>หลังจากได้รับ ประทานบัตรแล้ว (ระยะ<br>เตรียมการทำเหมือง) และก่อนที่จะมี<br>การดำเนินการโครงการ โดยวิธีการปลูกให้มี<br>ระยะ 2x2 เมตร (400 ต้น/ไร่) ในพื้นที่ที่<br>เว้นการทำเหมือง รวมทั้งให้มีการบำรุง<br>รักษา ดูแลต้นไม้เหล่านั้นให้มีความเจริญ<br>เติบโตที่ดี ทั้งนี้ให้เสนอแผนการปลูก<br>ต้นไม้ พร้อมทั้งระบุพันธุ์ไม้ที่ปลูกให้<br>สำนักงานนโยบายและแผนสิ่งแวดล้อม<br>และกรมป่าไม้ เพื่อพิจารณาความเหมาะสม<br>ก่อนดำเนินการ | ● | โครงการปลูกต้นไม้ในพื้นที่เว้นการทำ<br>เหมือง และหมั่นดูแลบำรุงรักษาต้นไม้<br>อยู่เสมอ รวมทั้งปลูกเสริมต้นไม้เพิ่มเติม<br>จากเดิม | |

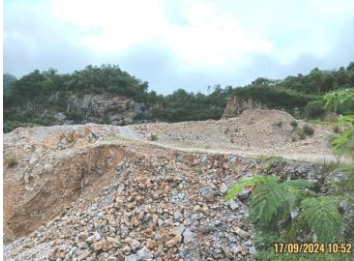
| มาตรการ | การปฏิบัติตาม<br>มาตรการ | ผลการปฏิบัติตามมาตรการ | ภาพประกอบ |
|---|---|---|---|
| 8. ให้ทำการปรับปรุงพื้นที่พื้นที่โครงการฯ ที่ผ่านการทำเหมืองแร่ ตามข้อที่ 9 ใน ตารางที่ 4.2.1-1 พร้อมทั้งให้รายงานผลการดำเนินงานให้สำนักงานนโยบายและแผนสิ่งแวดล้อม และกรมทรัพยากรธรณี ทราบทุก 3 ปี นับจากวันที่ได้รับอนุญาตประทานบัตร โดยมีรายละเอียดของการดำเนินการและตำแหน่งที่ดำเนินการอย่างเพียงพอในปีที่ผ่านมา | ● | <ul style="list-style-type: none"> <li>- โครงการได้ปรับปรุงพื้นที่หน้าเหมืองแบบขั้นบันไดและปลูกต้นไม้ในพื้นที่ที่ไม่เกี่ยวข้องกับการทำเหมือง</li> <li>- โครงการได้จัดทำรายงานแผนฟื้นฟูสภาพหน้าเหมืองภายหลังการทำเหมืองแร่แล้ว และได้นำเสนอกรมทรัพยากรธรณีพิจารณาแล้ว เมื่อวันที่ 19 สิงหาคม พ.ศ. 2567</li> </ul> | |

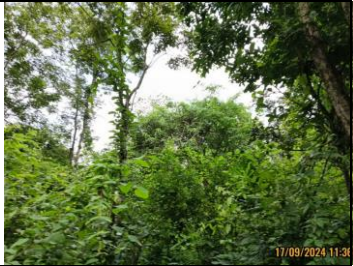
| มาตรการที่กำหนด | การปฏิบัติตามมาตรการ | ผลการปฏิบัติตามมาตรการ | ภาพประกอบ |
|---|---|---|---|
| 1. ให้เว้นพื้นที่การทำเหมืองห่างจากแนวเขตประทานบัตร โดยรอบ เป็นระยะไม่น้อยกว่า 10 เมตร และให้ดูแลรักษาสภาพป่าไม้ในบริเวณที่ยังไม่ใช้ทำเหมืองและกิจกรรมที่เกี่ยวข้องไว้ให้มากที่สุด พร้อมทั้งจัดทำหลักแนวเขตแสดงพื้นที่ไม่ทำเหมืองให้เห็นชัดเจน | ● | - ตั้งแต่โครงการเริ่มเปิดหน้าเหมืองจนถึงปัจจุบัน ทางโครงการได้เว้นพื้นที่ไม่ทำเหมืองห่างจากแนวเขตพื้นที่คำขอประทานบัตร 10.0 เมตร ซึ่งสภาพพื้นที่เป็นพื้นที่ป่าไม้เดิม และมีวัชพืชขึ้นปกคลุมหนาแน่น | |

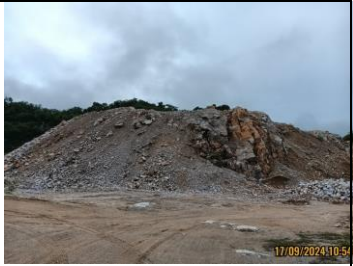
| มาตรการที่กำหนด | การปฏิบัติตามมาตรการ | ผลการปฏิบัติตามมาตรการ | ภาพประกอบ |
|---|---|---|---|
| 2. กำหนดการเปิดหน้าเหมืองให้มีทิศทางและลำดับขั้นตอน ตลอดจนขอบเขตพื้นที่ทำเหมือง ตามแผนผังโครงการทำเหมืองโดยเคร่งครัด โดยให้ทำเหมืองในลักษณะชั้นบันได มีความสูงของชั้นบันไดไม่เกิน 10 เมตร ความกว้างของชั้นบันไดไม่น้อยกว่า 10 เมตร และควบคุมความลาดชันของหน้าเหมืองโดยรวมไม่เกิน 45 องศา | ● | - โครงการได้กำหนดการเปิดหน้าเหมืองให้มีทิศทางและลำดับขั้นตอน ตลอดจนขอบเขตพื้นที่ทำเหมือง ตามแผนผังโครงการทำเหมือง | |

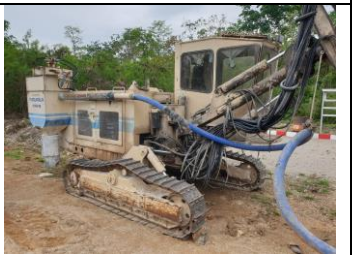
| มาตรการที่กำหนด | การปฏิบัติตามมาตรการ | ผลการปฏิบัติตามมาตรการ | ภาพประกอบ |
|---|---|---|---|
| 3. ใช้เครื่องเจาะรูละเอียดแบบดินตะขำที่มีอุปกรณ์เก็บฝุ่นติดตั้งที่ตำแหน่งหัวเจาะหรือใช้น้ำหล่อลงในรูเจาะ เพื่อป้องกันและลดการฟุ้งกระจายของฝุ่นละอองที่เกิดจากการเจาะรูละเอียด | ● | - โครงการใช้เครื่องเจาะรูละเอียดแบบดินตะขำที่มีอุปกรณ์เก็บฝุ่นติดตั้งที่ตำแหน่งหัวเจาะหรือใช้น้ำหล่อลงในรูเจาะ เพื่อป้องกันและลดการฟุ้งกระจายของฝุ่นละอองที่เกิดจากการเจาะรูละเอียด | |

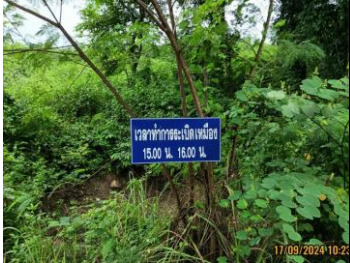
| มาตรการที่กำหนด | การปฏิบัติ<br>ตาม<br>มาตรการ | ผลการปฏิบัติตามมาตรการ | ภาพประกอบ |
|---|---|---|---|
| 4. ใช้ปริมาณวัตถุระเบิดต่อจังหวัดงั่วไม่เกิน 54 กิโลกรัม โดยใช้ปุ๋ยแอมโมเนียไนเตรทผสมน้ำมันดีเซล (AN-FO) อัตราส่วน 94 : 6 โดยน้ำหนัก และใช้เก็บแบบหน่วงเวลา จุดระเบิดระหว่างเวลา 15.00-16.00 น. วันละ 1 ครั้ง ก่อนและหลังการระเบิดจัดให้มีสัญญาณเสียงได้อินและมองเห็นชัดเจนในระยะไม่น้อยกว่า 500 เมตร เป็นเวลาไม่น้อยกว่า 5 นาที พร้อมทั้งจัดทำป้ายเตือนเวลาทำการระเบิดหินและเขตการใช้วัตถุระเบิดไว้ที่บริเวณด้านหน้าพื้นที่โครงการ ทั้งนี้ หลีกเลี่ยงการระเบิดย่อยหินที่มีขนาดใหญ่ ให้ใช้เครื่องเจาะกระแทกหรือเครื่องกระแทกทุบย่อยหินแทน | ● | <ul style="list-style-type: none"> <li>- ตามแผนการทำเหมืองโครงการใช้วัตถุระเบิดประมาณ 54.00 กิโลกรัม/จังหวัดงั่ว</li> <li>- จุดระเบิดระหว่างเวลา 15.00-16.00 น. วันละ 1 ครั้ง ก่อนและหลังการระเบิด</li> </ul> | |

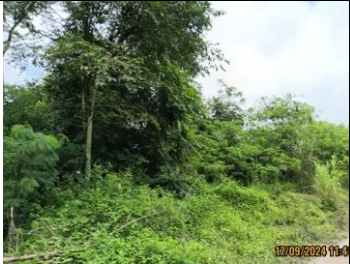
| มาตรการที่กำหนด | การปฏิบัติ<br>ตาม<br>มาตรการ | ผลการปฏิบัติตามมาตรการ | ภาพประกอบ |
|---|---|---|---|
| 5. จัดเตรียมพื้นที่เก็บกองเปลือกดินและมูลดินทราย เนื้อที่ประมาณ 20 ไร่ โดยให้เก็บกองเป็นชั้นๆ ละ 3 เมตร ความสูงไม่เกิน 12 เมตร และควบคุมความลาดชันโดยรวมไม่เกิน 45 องศา พร้อมจัดให้มีคันทำนบกั้นดิน ขนาดด้าน บนกว้าง 1 เมตร ฐานด้านล่างกว้าง 2 เมตร ความสูง 1.5 เมตร ร่วมกับร่องระบายน้ำ ขนาดความกว้างด้านบน 2 เมตร ความกว้างด้าน ล่าง 1 เมตร ความลึก 1.5 เมตร ตามที่กำหนดในแผนผังโครงการทำเหมือง เพื่อรองรับปริมาณน้ำฝนชะล้างบริเวณพื้นที่เก็บกองเปลือกดินให้ไหลลงบ่อดักตะกอน | ● | โครงการได้จัดพื้นที่เก็บกองเปลือกดินไว้บริเวณตอนกลางของพื้นที่โครงการ บริเวณหมายเลข "ป" (ภาพที่ 2.4-1) ตามที่กำหนดในแผนผังโครงการทำเหมือง | |

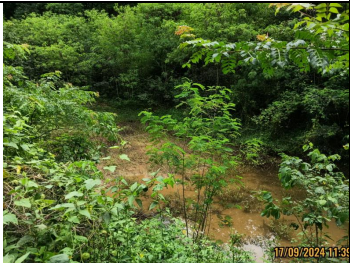
| มาตรการที่กำหนด | การปฏิบัติ<br>ตาม<br>มาตรการ | ผลการปฏิบัติตามมาตรการ | ภาพประกอบ |
|---|---|---|---|
| 6. ให้ขุดบ่อดักตะกอน จำนวน 1 บ่อ ขนาด 40x40 ตารางเมตร ความลึกไม่น้อยกว่า 5 เมตร ตามที่กำหนดในแผนผังโครงการทำเหมือง | ● | โครงการได้ขุดบ่อดักตะกอน จำนวน 1 บ่อ คันทำนบกั้นและร่องระบายน้ำไว้ในตำแหน่งตามที่กำหนดไว้ในแผนผังโครงการทำเหมืองของโครงการ เพื่อรองรับน้ำที่ไหลบ่าหน้าเหมือง | |

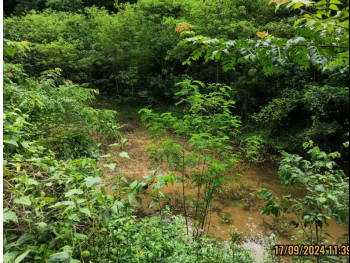
| มาตรการที่กำหนด | การปฏิบัติตาม<br>มาตรการ | ผลการปฏิบัติตามมาตรการ | ภาพประกอบ |
|---|---|---|---|
| 7. ออกแบบให้มีบ่อดักตะกอนหรือบ่อรับน้ำ (Sump) บริเวณที่ต่ำสุดของบ่อเหมืองให้มีขนาดเพียงพอที่จะรองรับปริมาณน้ำฝนชะล้างพื้นที่ทำเหมือง พร้อมทั้งขุดลอกตะกอนสะสมออกจากบ่อดักตะกอนและระบายน้ำอย่างน้อยปีละ 1 ครั้ง เพื่อรองรับปริมาณน้ำฝนชะล้างพื้นที่โครงการได้อย่างมีประสิทธิภาพ | ● | โครงการได้ขุดบ่อดักตะกอน จำนวน 1 บ่อ คันทำนบดินและร่องระบายน้ำไว้ในตำแหน่งตามที่กำหนดไว้ในแผนผังการทำเหมืองของโครงการ | |

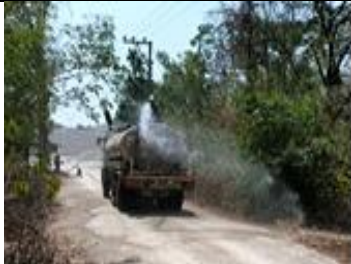
| มาตรการที่กำหนด | การปฏิบัติตาม<br>มาตรการ | ผลการปฏิบัติตามมาตรการ | ภาพประกอบ |
|---|---|---|---|
| 8. จัดให้มีรถบรรทุกน้ำ เพื่อใช้ฉีดพรมเส้นทางลำเลียงหินในโรงโม่หิน พื้นที่โครงการและเส้นทางขนส่งในช่วงที่เป็นถนนลูกรัง อย่างน้อยวันละ 3-4 ครั้ง หรือตามความเหมาะสมกับสภาพภูมิอากาศ เพื่อลดการฟุ้งกระจายของฝุ่นละออง และให้ปรับปรุงสภาพผิวเส้นทางที่ใช้ในการขนส่งแร่ให้มีสภาพใช้งานได้ดีและปลอดภัยอยู่เสมอ | ● | โครงการได้จัดเตรียมรถบรรทุกน้ำ 1 คัน สำหรับฉีดพรมเส้นทางลำเลียงหินในโรงโม่หิน พื้นที่โครงการ และเส้นทางขนส่งในช่วงที่เป็นถนนลูกรังอย่างน้อยวันละ 3-4 ครั้ง หรือตามความเหมาะสมกับสภาพภูมิอากาศ | |

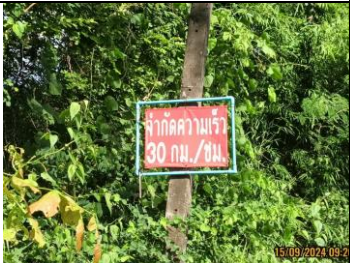
| มาตรการที่กำหนด | การปฏิบัติตาม<br>มาตรการ | ผลการปฏิบัติตามมาตรการ | ภาพประกอบ |
|---|---|---|---|
| 9. การขนส่งแร่จะต้องใช้ความเร็วและน้ำหนักของรถบรรทุกให้เป็นไปตามที่ทางราชการกำหนด และควบคุมความเร็วไม่เกิน 30 กิโลเมตรต่อชั่วโมง ในช่วงที่เป็นถนนลูกรังและผ่านชุมชน พร้อมทั้งให้ปิดคลุมกระบะบรรทุกให้มิดชิดก่อนออกนอกพื้นที่โรงโม่หิน และให้หลีกเลี่ยงการขนส่งแร่ในช่วงเวลาราชการและนักเรียนเดินทางไป-กลับที่ทำงานและโรงเรียน | ● | โครงการได้กำชับให้คนงานขับรถบรรทุกแร่ใช้ความเร็วและน้ำหนักของรถบรรทุกให้เป็นไปตามที่ทางราชการกำหนด และควบคุมความเร็วไม่เกิน 30 กิโลเมตรต่อชั่วโมง ในช่วงที่เป็นถนนลูกรังและผ่านชุมชน พร้อมทั้งให้ปิดคลุมกระบะบรรทุกให้มิดชิดก่อนออกนอกพื้นที่โรงโม่หิน | |

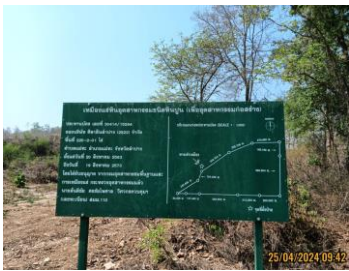
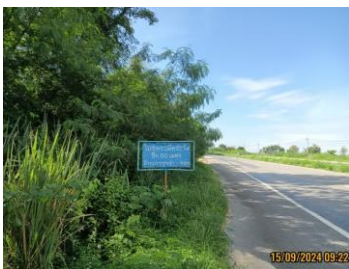
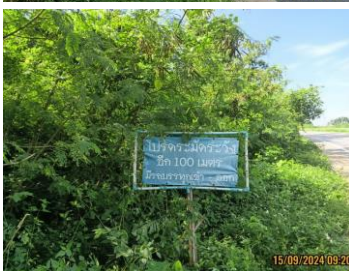
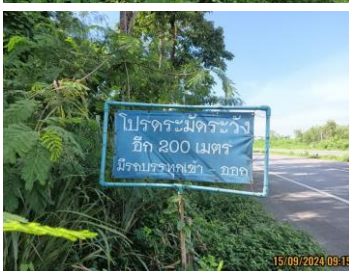
| มาตรการที่กำหนด | การปฏิบัติตาม<br>ตาม<br>มาตรการ | ผลการปฏิบัติตามมาตรการ | ภาพประกอบ |
|---|---|---|---|
| 10. ติดป้ายชี้แสดงรายละเอียดของแปลง<br>ประทานบัตรบริเวณพื้นที่โครงการ<br>และสัญญาณจราจรเตือนความเร็วรถ<br>ริมเส้นทางที่ใช้ในการขนส่งแร่ และป้าย<br>ให้ระมัดระวังรถบรรทุกก่อนถึงทางแยก<br>เข้าพื้นที่โครงการบริเวณทางหลวง<br>หมายเลข 11 ให้เห็นชัดเจน เป็นระยะ<br>ประมาณ 50, 100 และ 200 เมตร | ● | โครงการได้ติดป้ายชี้แสดงรายละเอียด<br>ของแปลงประทานบัตรบริเวณพื้นที่<br>โครงการ และสัญญาณจราจรเตือน<br>ความเร็วรถริมเส้นทางที่ใช้ในการ<br>ขนส่งแร่และป้ายให้ระมัดระวัง<br>รถบรรทุกก่อนถึงทางแยกเข้าพื้นที่<br>โครงการ บริเวณทางหลวงหมายเลข<br>11 ให้เห็นชัดเจน เป็นระยะประมาณ<br>50, 100 และ 200 เมตร | |

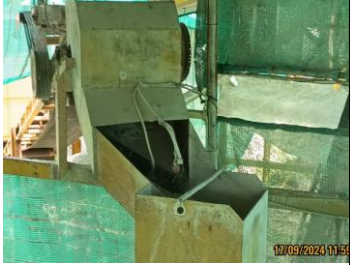
| มาตรการที่กำหนด | การปฏิบัติตาม<br>ตาม<br>มาตรการ | ผลการปฏิบัติตามมาตรการ | ภาพประกอบ |
|---|---|---|---|
| 12. ให้ปรับปรุงโรงโม่หินเป็นระบบปิด และ<br>จัดให้มีระบบป้องกันผลกระทบสิ่งแวดล้อม<br>ให้ครบถ้วน ตามข้อกำหนดประกาศ<br>กรมอุตสาหกรรมพื้นฐานและการเหมือง<br>แร่ ลงวันที่ 12 มกราคม 2548 เรื่อง ให้<br>โรงโม่บดหรือย่อยหินมีระบบป้องกัน<br>ผลกระทบสิ่งแวดล้อม พร้อมทั้งให้<br>บำรุงรักษาและใช้ระบบในขณะทำการ<br>ผลิตแร่อย่างสม่ำเสมอ โดยเฉพาะ<br>ระบบป้องกันและลดการฟุ้งกระจาย<br>ของฝุ่นละออง | ● | <ul style="list-style-type: none"> <li>- โครงการได้ปฏิบัติตามประกาศ<br/>กรมอุตสาหกรรมพื้นฐานและการ<br/>เหมืองแร่ เรื่อง ให้โรงโม่บดหรือ<br/>ย่อยหินมีระบบป้องกันและลด<br/>ผลกระทบสิ่งแวดล้อมลงวันที่ 12<br/>มกราคม 2548</li> <li>- โครงการได้ใส่เบรคน้ำในขณะทำ<br/>การผลิตแร่อย่างสม่ำเสมอ</li> </ul> | |

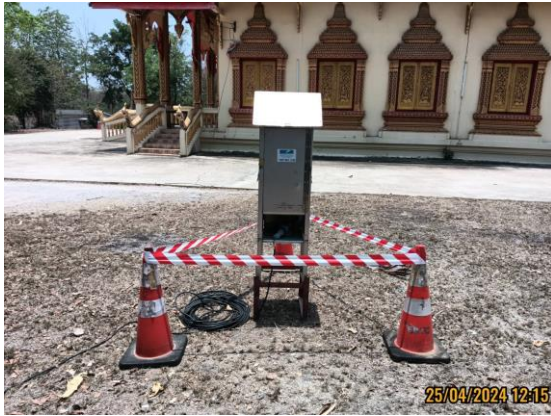
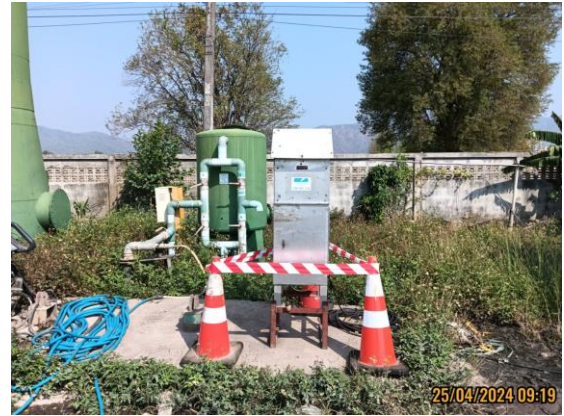
ครั้งที่ 1 ช่วงวันที่ 25-28 เมษายน พ.ศ. 2567

ปริมาณความเข้มข้นของฝุ่นละอองรวม (TSP) เฉลี่ย 24 ชั่วโมง มีค่าอยู่ในช่วง 0.076-0.101 มิลลิกรัม/ลูกบาศก์เมตร ปัจจุบันโครงการยังไม่ได้เปิดหน้าเหมือง

ผลการวิเคราะห์ปริมาณความเข้มข้นของฝุ่นละอองรวม (TSP) เฉลี่ย 24 ชั่วโมง มีค่าอยู่ในช่วง 0.194-0.263 มิลลิกรัม/ลูกบาศก์เมตร ปัจจุบันโครงการได้เปิดหน้าเหมือง

ก. บริเวณบ้านผาตลาด

ข. บริเวณบริษัท เอ็น.ดี.พี.เอ็นจิเนียริง จำกัด

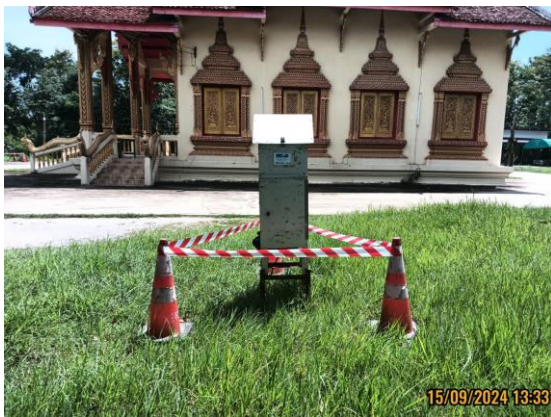
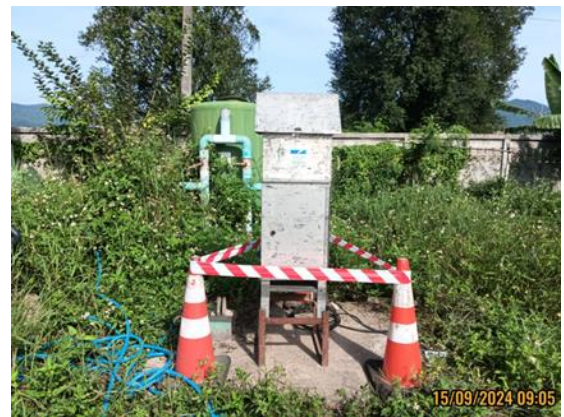
ครั้งที่ 2 ช่วงวันที่ 15-18 กันยายน พ.ศ. 2567

ปริมาณความเข้มข้นของฝุ่นละอองรวม (TSP) เฉลี่ย 24 ชั่วโมง มีค่าอยู่ในช่วง 0.018-0.029 มิลลิกรัม/ลูกบาศก์เมตร

ก. บริเวณบ้านผาตลาด

ข. บริเวณบริษัท เอ็น.ดี.พี.เอ็นจิเนียริง จำกัด

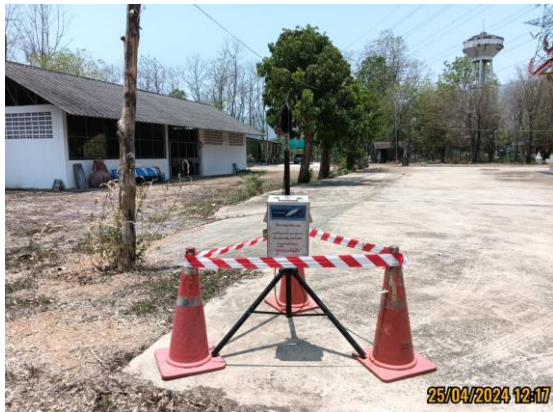
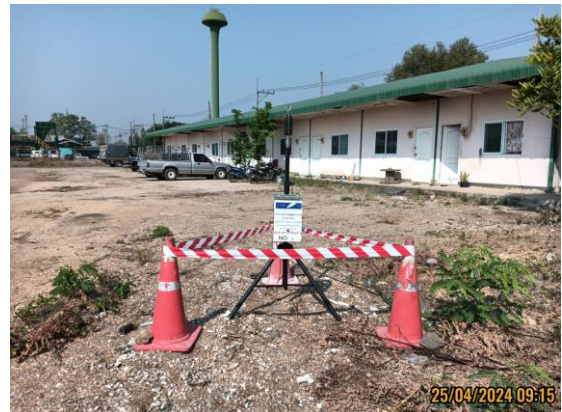
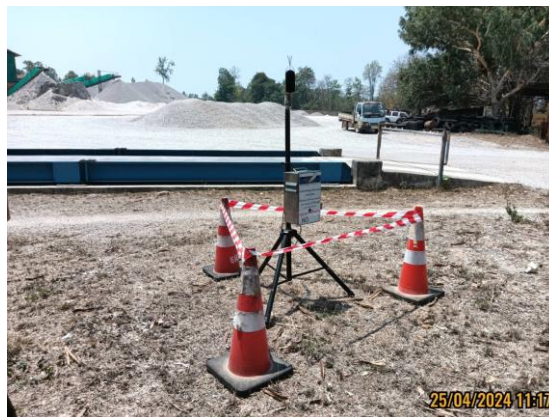
ภาพที่ 5.1.2-1 สถานีติดตามตรวจสอบค่าระดับเสียงบริเวณพื้นที่โครงการ

การตรวจวัดระดับเสียงเฉลี่ย 24 ชั่วโมง (Leq 24 hr) มีค่าอยู่ในช่วง 43.7-44.2 เดซิเบล (เอ) และระดับเสียงสูงสุด (Lmax) มีค่าอยู่ในช่วง 65.0-72.6 เดซิเบล (เอ) ปัจจุบันโครงการยังไม่ได้เปิดหน้าเหมือง เมื่อนำผลการตรวจวิเคราะห์ค่าระดับเสียงมาเปรียบเทียบกับค่ามาตรฐานระดับเสียงชุมชน โดยทั่วไป มีค่าอยู่ในเกณฑ์มาตรฐานที่กำหนด

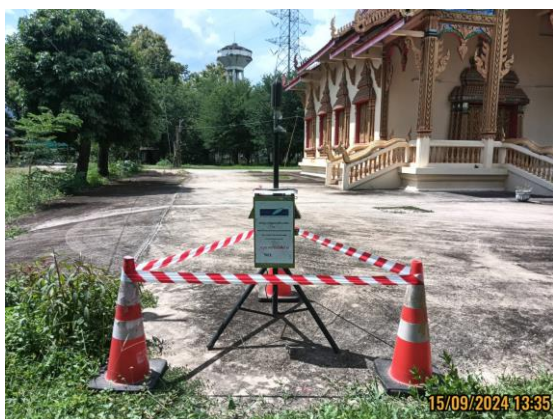
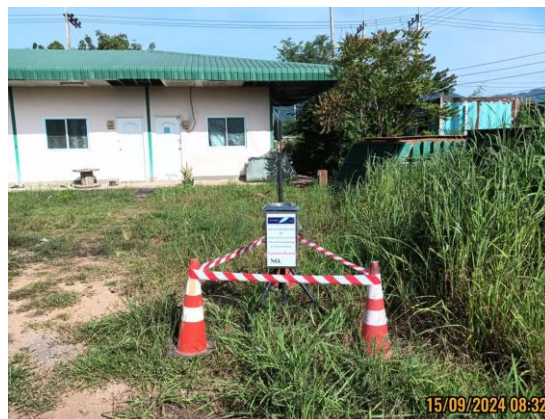
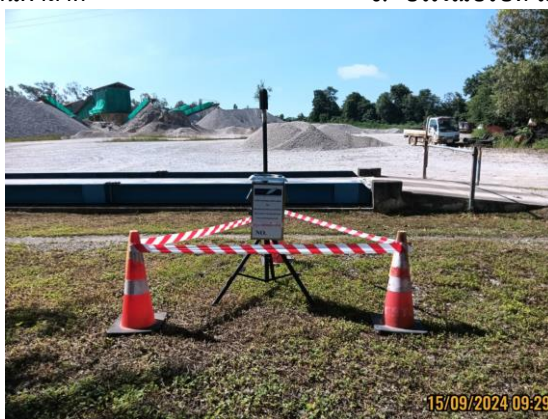
ภาพที่ 5.1.2-1 สถานีติดตามตรวจสอบค่าระดับเสี่ยงบริเวณพื้นที่โครงการ (ต่อ)

ก. บริเวณบ้านผาลาด

ข. บริเวณบริษัท เอ็น.ดี.พี.เอ็นจิเนียริง จำกัด

ค. โรงโม่หินศิลาสินลำปาง (2522)  
ครั้งที่ 2 ช่วงวันที่ 15-18 กันยายน พ.ศ. 2567

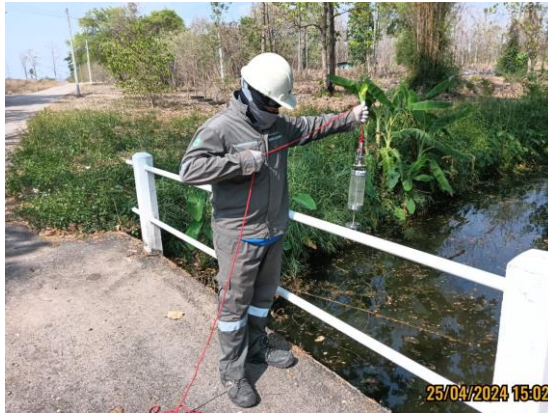
ครั้งที่ 1 เมื่อวันที่ 25 เมษายน พ.ศ. 2567

- (1) อุณหภูมิ ตรวจวัดได้ 32.0 องศาเซลเซียส
- (2) ความเป็นกรด-ด่าง (pH) ตรวจวัดได้ 8.2
- (3) สารแขวนลอย (TSS) ตรวจวิเคราะห์ได้ น้อยกว่า 5.0 มิลลิกรัม/ลิตร
- (4) ออกซิเจนละลายน้ำ (DO) ตรวจวิเคราะห์ได้ 5.3 มิลลิกรัม/ลิตร
- (5) ค่าความสกปรกในรูปบีโอดี (BOD) ตรวจวิเคราะห์ได้ น้อยกว่า 1.0 มิลลิกรัม/ลิตร
- (6) ไนเตรต (NO<sub>3</sub>-N) ตรวจวิเคราะห์ได้ 0.01 มิลลิกรัม/ลิตร
- (7) แอมโมเนีย (NH<sub>3</sub>-N) ตรวจวิเคราะห์ได้น้อยกว่า 0.4 มิลลิกรัม/ลิตร
- (8) ปริมาณโคลิฟอร์มแบคทีเรียทั้งหมด ตรวจวิเคราะห์ได้ 2,800 เอ็มพีเอ็น/100 มิลลิลิตร

ห้วยทะ

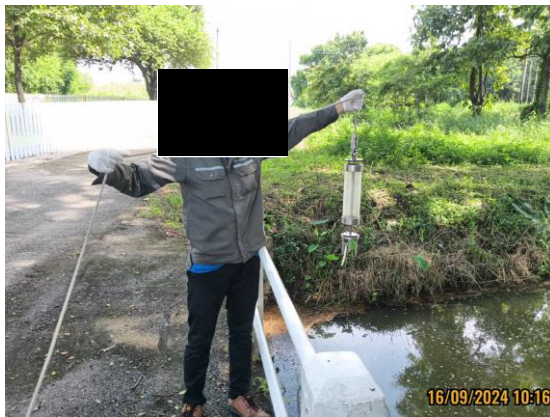
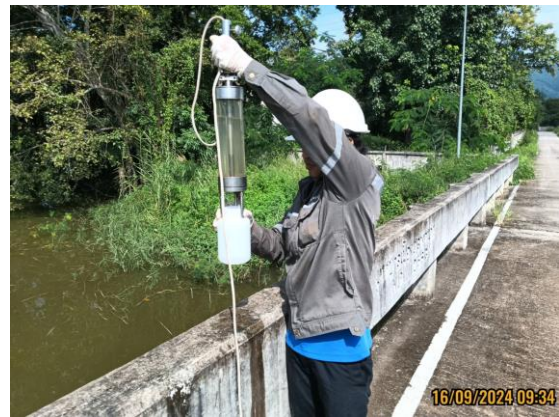
ครั้งที่ 2 เมื่อวันที่ 16 กันยายน พ.ศ. 2567

ก.ห้วยทะ

ข.ห้วยสม

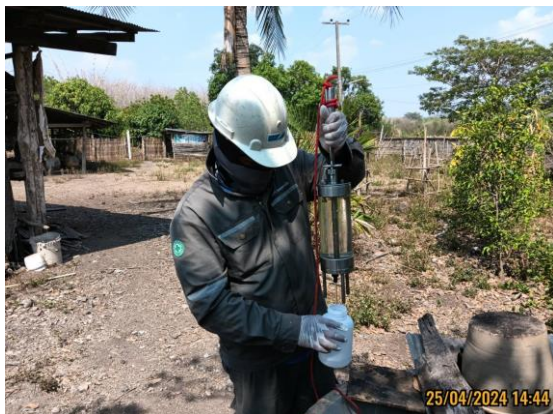
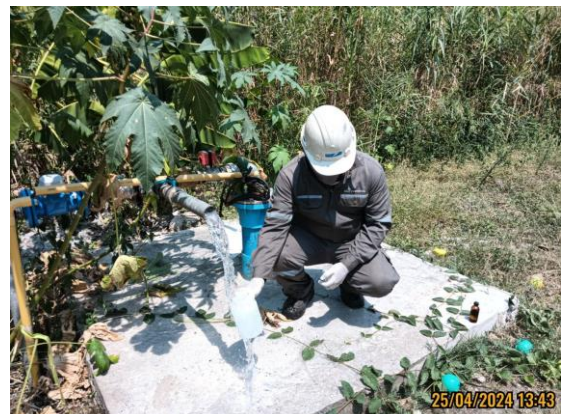
ครั้งที่ 1 เมื่อวันที่ 25 เมษายน พ.ศ. 2567

ผลการตรวจวิเคราะห์คุณภาพน้ำบ่อดินและน้ำบาดาลบริเวณบ้านผาตลาด พบว่า ดัชนีคุณภาพน้ำมีค่าอยู่ในเกณฑ์มาตรฐานคุณภาพน้ำบาดาลที่ใช้บริโภค

ก. บริเวณบ่อน้ำตื้นบ้านผาตลาด

ข. บริเวณบ่อบาดาลบ้านผาตลาด

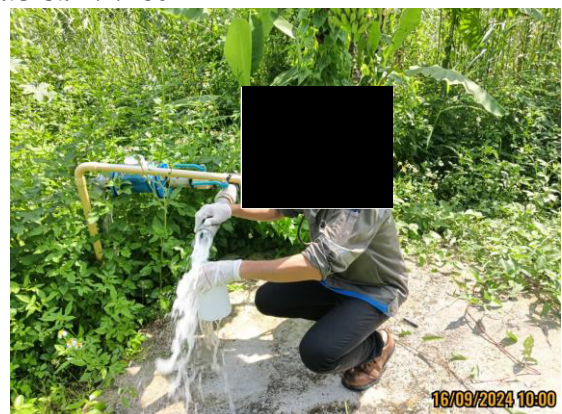
ครั้งที่ 2 เมื่อวันที่ 16 กันยายน พ.ศ. 2567

ข. บริเวณบ่อบาดาลบ้านผาตลาด
