รายงานผลการปฏิบัติตามเงื่อนไขของมาตรการป้องกัน และแก้ไขผลกระทบสิ่งแวดล้อม และมาตรการติดตามตรวจสอบคุณภาพสิ่งแวดล้อม โครงการโรงแรม แคนทารี โคราช อำเภอเมืองนครราชสีมา จังหวัดนครราชสีมา ประจำเดือน กรกฎาคม – ธันวาคม 2567 ได้ดำเนินนโยบายในการตรวจสอบและรักษาคุณภาพสิ่งแวดล้อมควบคู่กับการดำเนินกิจการของโครงการเพื่อตอบสนองพระราชบัญญัติส่งเสริมและรักษาคุณภาพสิ่งแวดล้อมแห่งชาติ พ.ศ. 2535 ทางโครงการฯ จึงได้ดำเนินการติดตามตรวจสอบคุณภาพสิ่งแวดล้อมตามแนวทางในหนังสือแจ้งผลการพิจารณารายงานที่ ทส. 1009.5/13486 ลงวันที่ 28 ธันวาคม 2555 ของสำนักงานนโยบายและแผนทรัพยากรธรรมชาติและสิ่งแวดล้อม (หน้าที่ จ-34 ภาคผนวก จ) โดยทางโครงการฯ ได้ดำเนินการติดตามตรวจสอบและจัดทำรายงานผลการปฏิบัติตามเงื่อนไขของมาตรการป้องกันและแก้ไขผลกระทบสิ่งแวดล้อมและมาตรการติดตามตรวจสอบคุณภาพสิ่งแวดล้อม เพื่อนำเสนอสำนักงานฯ พิจารณาเป็นประจำทุก 6 เดือน

ชื่อโครงการ	โครงการโรงแรมแคนทารี โคราช
ชื่อเดิมโครงการก่อนมีการเปลี่ยนแปลง	โครงการโรงแรมแคนทารี นครราชสีมา
สถานที่ตั้ง	899-1 ถนนมิตรภาพ ตำบลในเมือง อำเภอเมืองนครราชสีมา จังหวัดนครราชสีมา
ชื่อเจ้าของโครงการ	บริษัท บี.เอ็ล.ฮั้ว จำกัด
สถานที่ติดต่อ	เลขที่ 2 ซอยสิทธิเกษม ถนนสมเด็จพระเจ้าอยุธยา แขวงสมเด็จพระเจ้าอยุธยา เขตคลองสาน กรุงเทพฯ
จัดทำโดย	บริษัท เอส.พี.เอส. คอนซัลติ้ง เซอร์วิส จำกัด

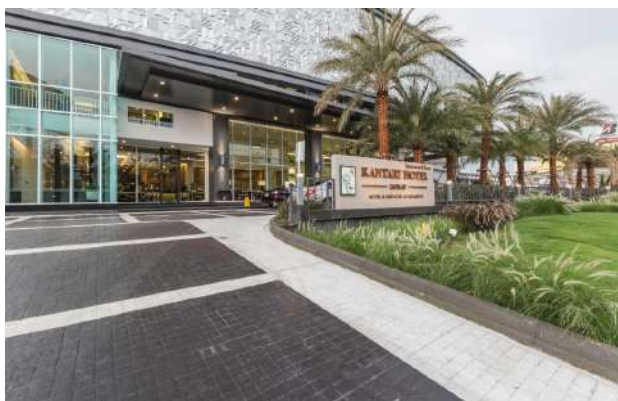
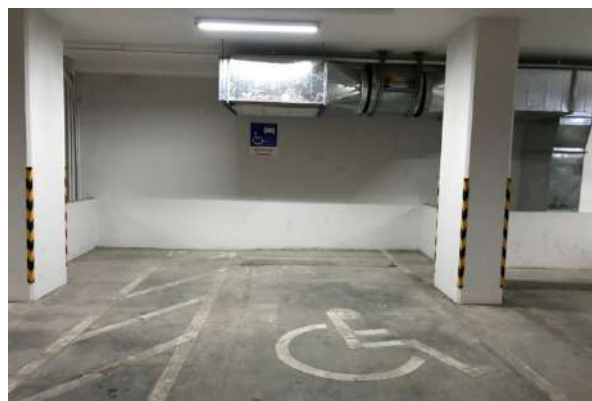
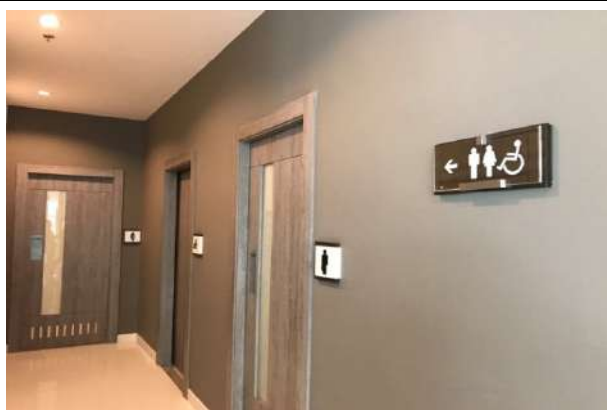
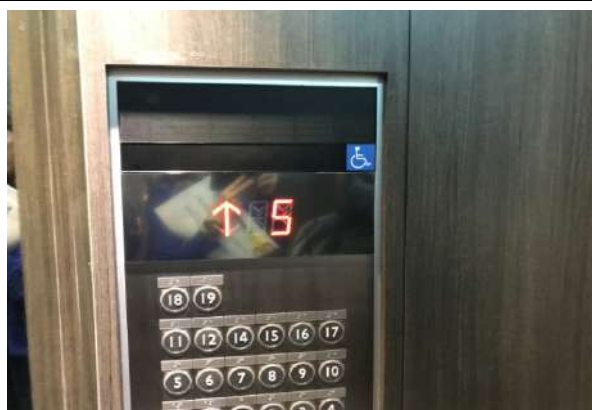
ภาพที่ 1-3 สิ่งอำนวยความสะดวกสำหรับผู้พิการ/ทุพพลภาพ

สำหรับพื้นที่โครงการของผู้พิการ/ทุพพลภาพ และคนชรา โครงการได้จัดสิ่งอำนวยความสะดวกภายในอาคาร เช่น ทางลาด ลิฟต์ ที่จอดรถ ห้องพัก และห้องน้ำสำหรับผู้พิการ/ทุพพลภาพ และคนชรา (ภาพที่ 1- 3)

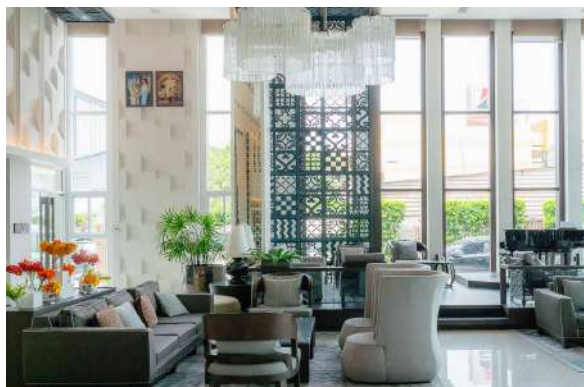
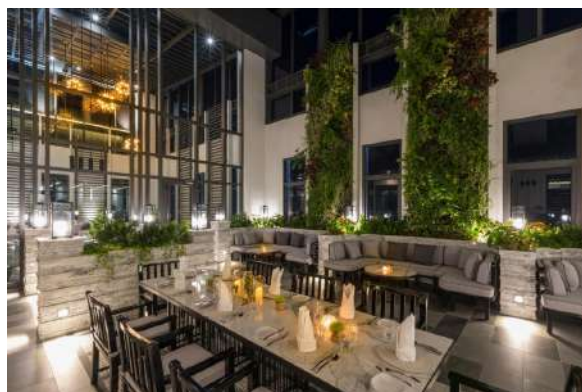
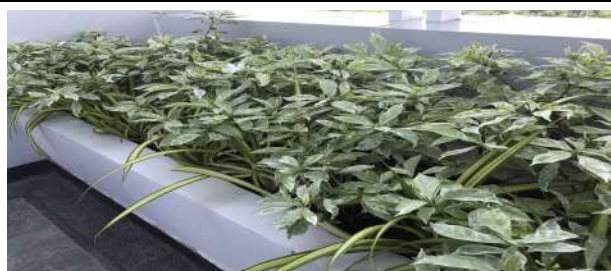
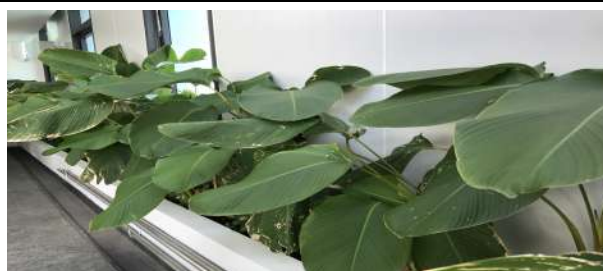
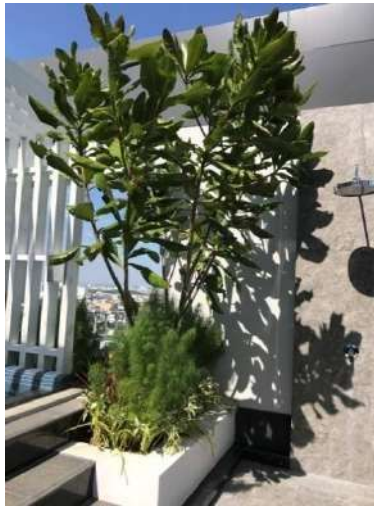
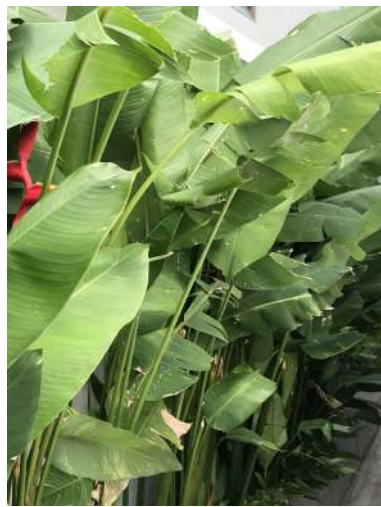
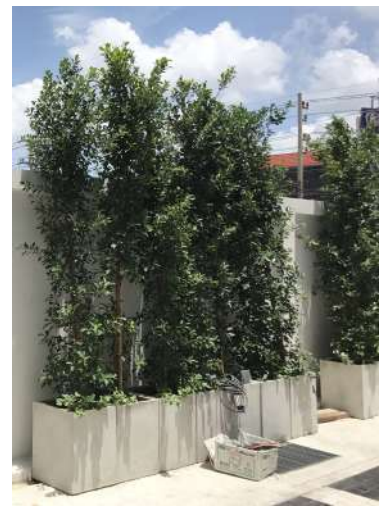
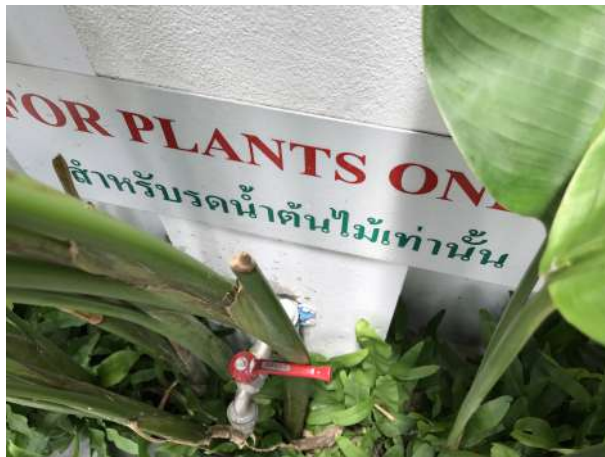
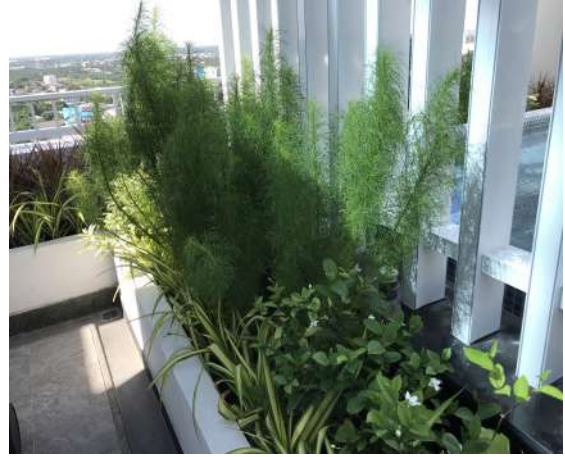
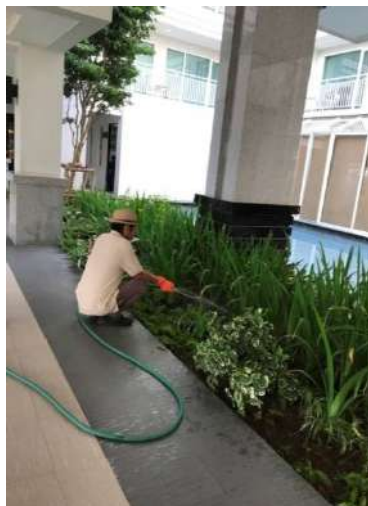
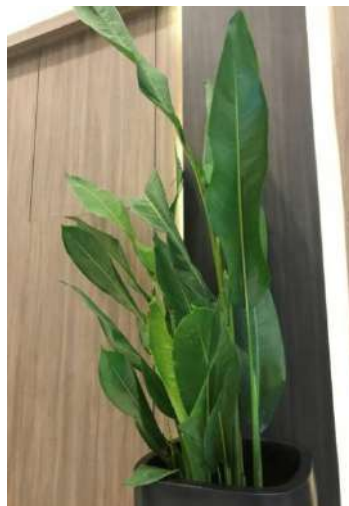
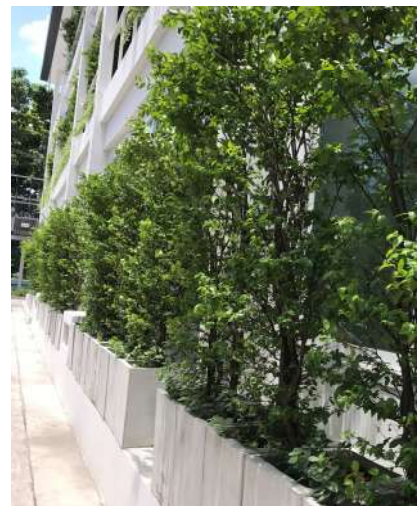
ภาพที่ 1-4 พื้นที่สีเขียวและการนำน้ำทิ้งจากระบบบำบัดน้ำเสียของโครงการมาใช้รดน้ำต้นไม้

ทางโครงการจัดให้มีพื้นที่สีเขียวทั้งหมด 731.95 ตารางเมตร โดยพื้นที่สีเขียวของโครงการเป็นพื้นที่สีเขียวภายนอกอาคารและพื้นที่สีเขียวบนอาคาร (ภาพที่ 1- 4)

ทางโครงการจะนำน้ำจากบ่อกักน้ำ ซึ่งเป็นน้ำที่ผ่านการบำบัดแล้วมาใช้ประโยชน์โดยการรดน้ำต้นไม้บริเวณพื้นที่สีเขียว ทั้งนี้โครงการจะมีการติดตั้งก๊อกสนามซึ่งมีการแขวนป้ายระบุว่าเป็นน้ำทิ้งสำหรับรดน้ำต้นไม้ (ภาพที่ 1-4)

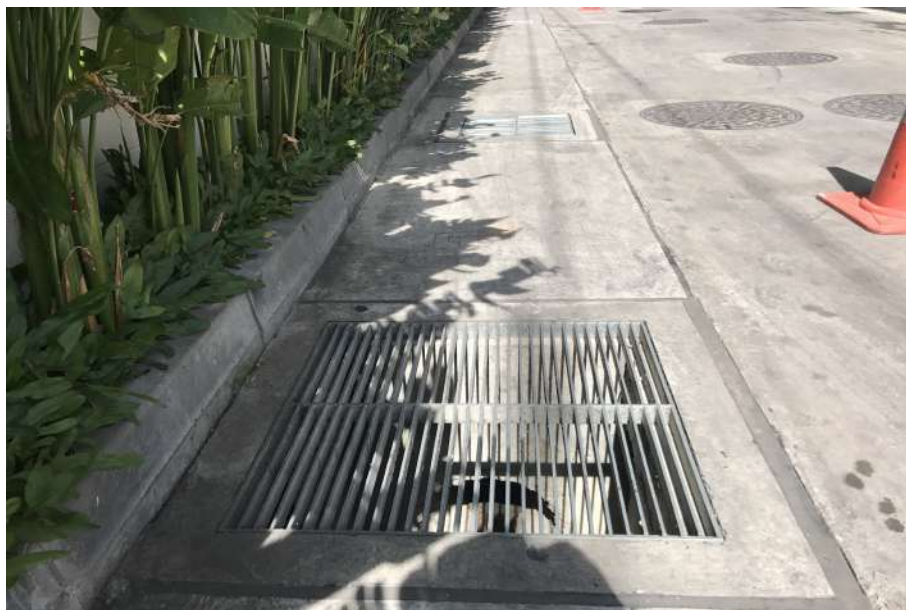
ภาพที่ 1-5 (ก) รางระบายน้ำฝนโครงการ

จัดให้มีรางระบายน้ำโดยรอบตัวอาคารเป็นท่อระบายน้ำ (ภาพที่ 1-5 (ก)-(ข)) เพื่อระบายน้ำฝนเข้าสู่บ่อบำบัดน้ำ (ภาพที่ 1-6) จากนั้นระบายน้ำฝนออกจากบ่อบำบัดน้ำสู่ท่อระบายน้ำสาธารณะริมถนนมิตรภาพด้านหน้าโครงการ

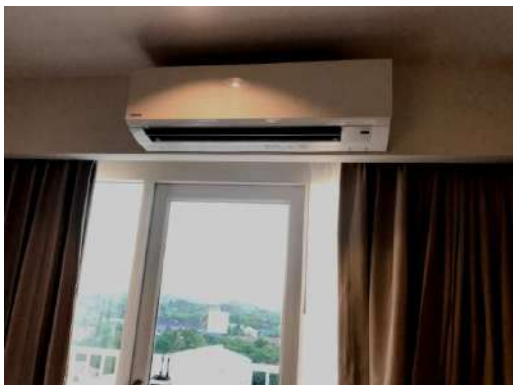
ภาพที่ 1-9 (ก) ระบบปรับอากาศ

โครงการออกแบบให้ทุกห้องพักมีระบบปรับอากาศ โดยติดตั้งเครื่องปรับอากาศแบบแยกส่วนตามความเหมาะสมกับขนาดของภาระการทำความเย็น (ภาพที่ 1-9 (ก))

(3) ระบบระบายอากาศ - ตรวจสอบระบบระบายอากาศให้อยู่ในสภาพดี และตรวจสอบไม่ให้มีสิ่งของหรือสิ่งกีดขวางต่างๆ บริเวณพื้นที่การระบายอากาศ และบริเวณช่องเปิดแล้ว	/	-	ทางโครงการได้มีการตรวจสอบระบบระบายอากาศให้อยู่ในสภาพดีและตรวจสอบไม่ให้มีสิ่งของหรือสิ่งกีดขวางต่างๆ บริเวณพื้นที่การระบายอากาศ และบริเวณช่องเปิดแล้ว	-	ภาพที่ 2-2 ภาพที่ 1-9 (ก)

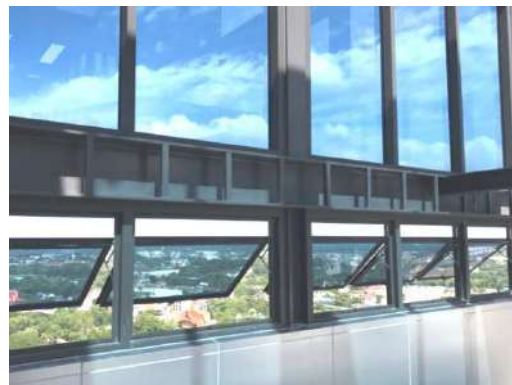
ภาพที่ 1-9 (ข) ระบบระบายอากาศโดยวิธีธรรมชาติ

โครงการมีการระบายอากาศโดยวิธีธรรมชาติภายในพื้นที่โครงการ เช่น ประตู หน้าต่าง บานเกร็ด ซึ่งพื้นที่ของช่องเปิดเหล่านั้นไม่น้อยกว่าร้อยละ 10 ของพื้นที่นั้น (ภาพที่ 1- 9 (ข))

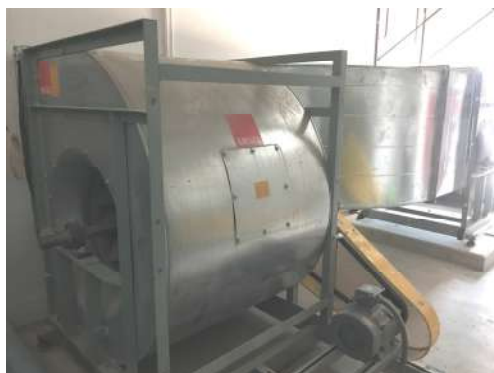
ภาพที่ 1-9 (ค) ระบบระบายอากาศโดยวิธีกล

โครงการจัดให้มีระบบระบายอากาศโดยวิธีกล โดยติดตั้งพัดลมระบายอากาศไว้ภายในบริเวณต่างๆ ของอาคาร ทั้งพื้นที่ไม่ปรับอากาศ และพื้นที่ปรับอากาศ เช่น ที่จอดรถ ห้องน้ำ บันไดหนีไฟ และลิฟต์ เป็นต้น (ภาพที่ 1-9 (ค))

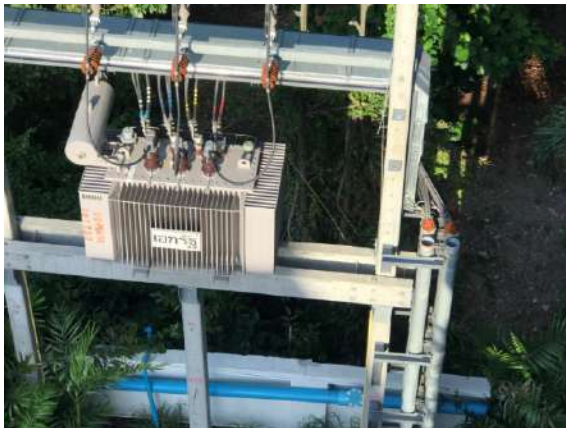
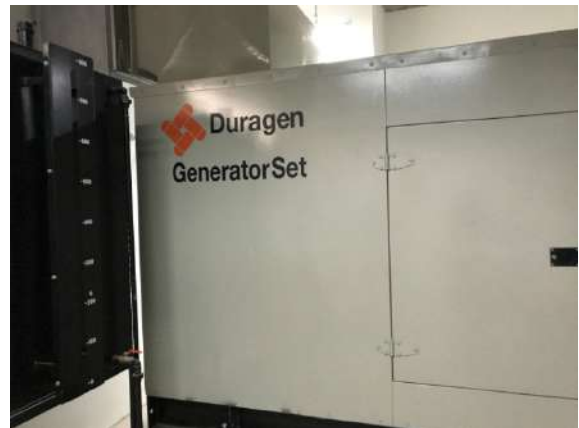
**ภาพที่ 1-10** ระบบไฟฟ้าของโครงการ

โครงการจะรับกระแสไฟฟ้ามาจากการไฟฟ้าส่วนภูมิภาคนครราชสีมา โดยระบบไฟฟ้าของโครงการจะแบ่งเป็น 2 ระบบ คือระบบไฟฟ้าหลัก และระบบไฟฟ้ารอง (ภาพที่ 1-10) รายละเอียดดังนี้

โครงการจะมีการติดตั้งหม้อแปลงไฟฟ้า ขนาด 1,750 KVA จำนวน 1 ชุด ก่อนจะจ่ายไฟฟ้าไปยังส่วนต่าง ๆ ของโครงการ

ทางโครงการได้จัดเตรียมระบบไฟฟ้าสำรอง ในกรณีที่ระบบไฟฟ้าปกติขัดข้อง โดยติดตั้งเครื่องกำเนิดไฟฟ้าสำรอง (Generator) ขนาด 625 KVA จำนวน 1 ชุด เพื่อจ่ายไฟสำรองให้กับอุปกรณ์ที่จำเป็น เช่น ระบบแสงสว่าง ลิฟต์ ระบบประปา ระบบอควีเรีย และระบบบำบัดน้ำเสีย เป็นต้น

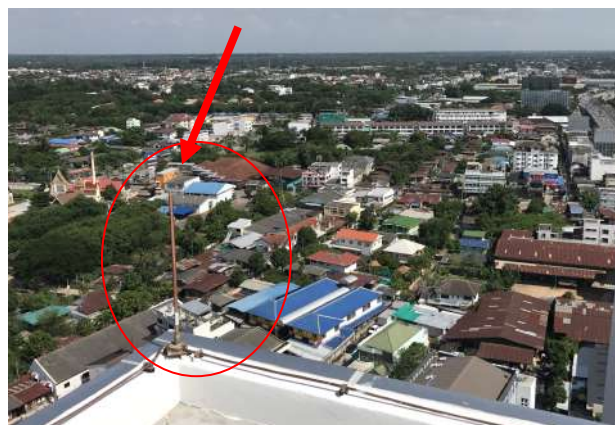
**ภาพที่ 1-11** ระบบป้องกันฟ้าผ่าของโครงการ

สำหรับระบบป้องกันฟ้าผ่า โครงการมีการติดตั้งอุปกรณ์สำหรับระบบป้องกันฟ้าผ่า โดยยึดตามมาตรฐานการป้องกันฟ้าผ่าของวิศวกรรมสถานแห่งประเทศไทย โดยทำการติดตั้งระบบล่อฟ้าบริเวณชั้นดาดฟ้าของอาคาร (ภาพที่ 1-11)

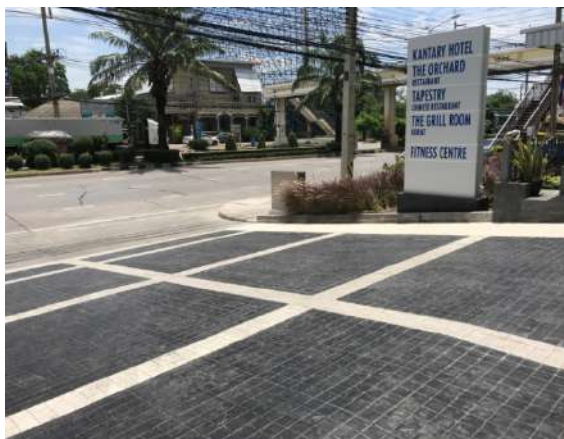
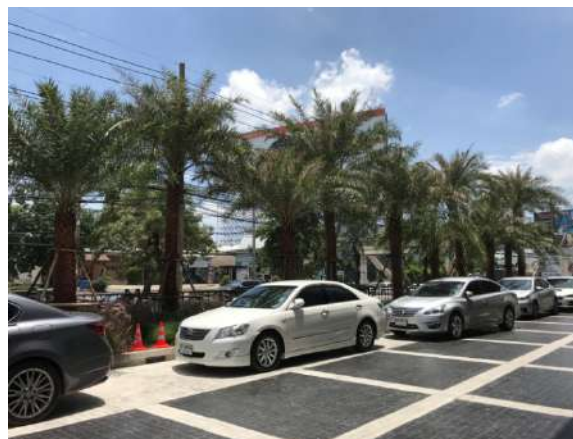
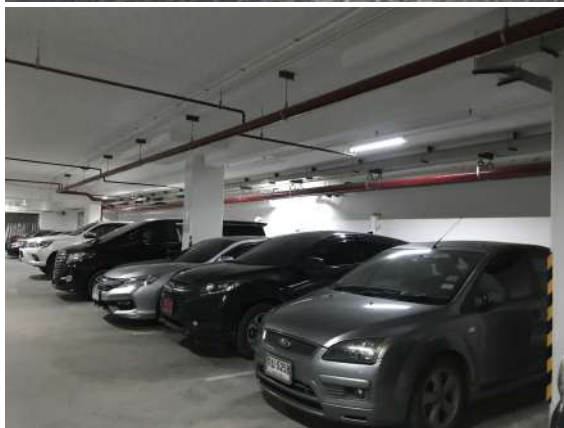
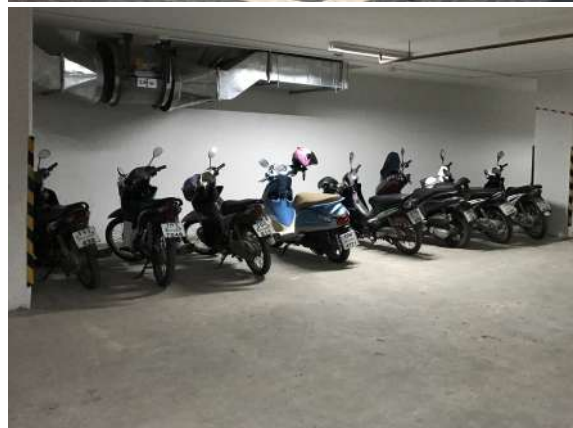
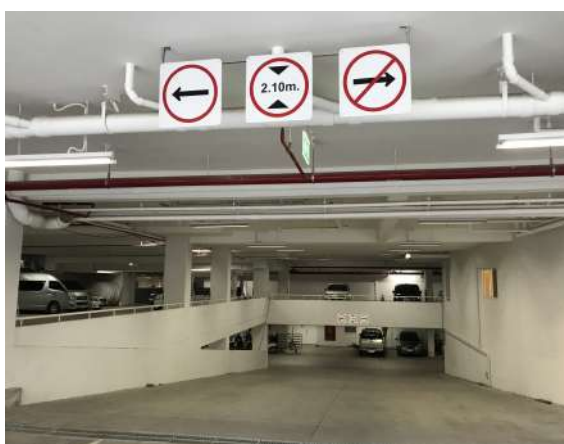
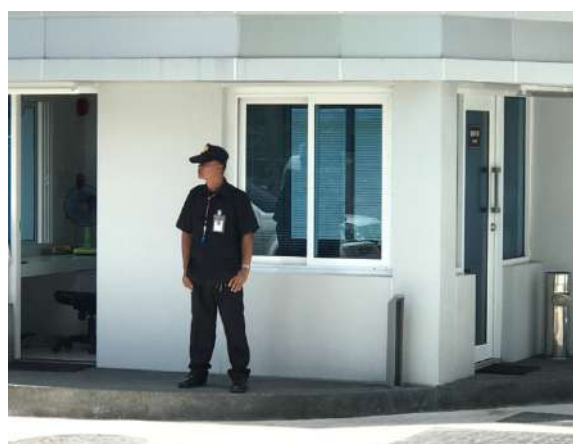
**ภาพที่ 1-12** ระบบการจราจรและที่จอดรถของโครงการ

โครงการจัดให้มีทางเข้า-ออกพื้นที่โครงการ 1 แห่ง มีทางเดินภายในโครงการแบบทางเดียว และสองทิศทาง ถนนกว้าง 6 เมตร และมีที่จอดรถจำนวน 89 คัน (ภาพที่ 1-12) โดยชั้นใต้ดิน 2 (B2) มีพื้นที่จอดรถ 40 คัน (เป็นที่จอดรถคนพิการ 1 คัน) ชั้นใต้ดิน 1 (B1) มีที่จอดรถ 48 คัน และที่จอดรถจักรยานยนต์ 13 คัน

1.3 คุณภาพอากาศ					
(1) ฝุ่นละอองและมลพิษจากไอเสียยานพาหนะ - จำกัดความเร็วรถขณะเล่นเข้า-ออกพื้นที่เพื่อป้องกันการฟุ้งกระจายของฝุ่นละออง	/	-	ทางโครงการได้มีการจำกัดความเร็วรถขณะเล่นเข้า-ออกพื้นที่แล้วโดยจัดให้มีเจ้าหน้าที่คอยดูแลระบบการจราจรตลอด 24 ชั่วโมง	-	ภาพที่ 1-12

- ดูแลรักษาพื้นผิวถนนภายในโครงการให้อยู่ในสภาพดี และทำความสะอาดถนนอย่างสม่ำเสมอ เพื่อป้องกันไม่ให้เกิดการฟุ้งกระจายของฝุ่นละออง	/	-	ทางโครงการได้มีการดูแลรักษาพื้นผิวถนนภายในโครงการให้อยู่ในสภาพดี และทำความสะอาดถนนอย่างสม่ำเสมอ เพื่อป้องกันไม่ให้เกิดการฟุ้งกระจายของฝุ่นละอองแล้ว	-	ภาพที่ 1-12

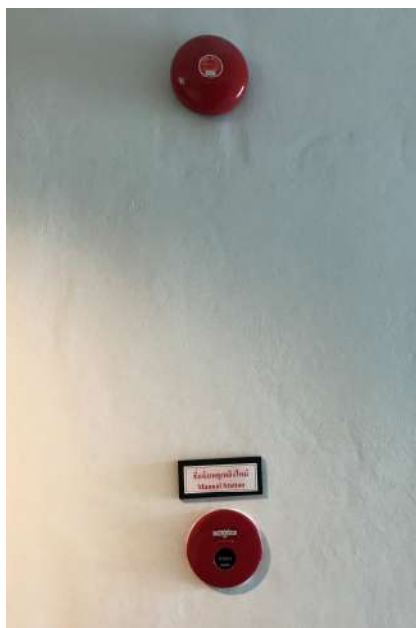
**ภาพที่ 1-13(ณ) Alarm Bell**

เมื่อได้รับสัญญาณจากระบบแจ้งเหตุเพลิงไหม้แบบใช้มือดึง อุปกรณ์ส่งสัญญาณจะทำหน้าที่เตือนด้วยเสียง ซึ่งโครงการได้ติดตั้งกริ่งสัญญาณเตือนภัยตำแหน่งเดียวกับอุปกรณ์ส่งสัญญาณแจ้งเหตุเพลิงไหม้แบบใช้มือดึง (ภาพที่ 1-13 (ฌ))

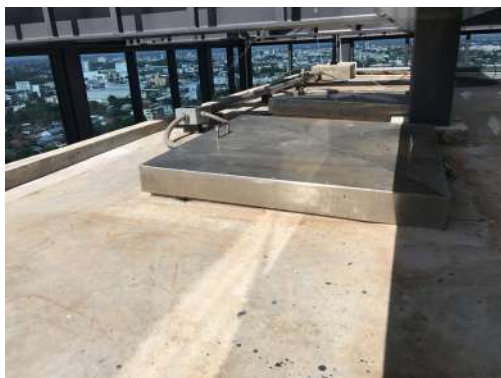
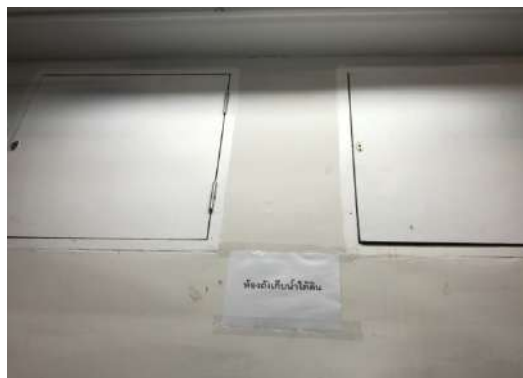
**ภาพที่ 1-14** ระบบน้ำใช้ของโครงการ

โครงการมีการสำรองน้ำสำหรับดับเพลิงไว้ โดยปริมาณน้ำที่สำรองไว้เพื่อการดับเพลิงทางโครงการสำรองไว้ได้ไม่น้อยกว่า 30 นาที (ภาพที่ 1-14)

โครงการจัดให้มีท่อยืน (Stand Pipe) (ภาพที่ 1-13 (ก)) ซึ่งจะรับน้ำดับเพลิงจากถังเก็บน้ำชั้นดาดฟ้า (ภาพที่ 1-14) และจากหัวรับน้ำดับเพลิงนอกอาคาร (ภาพที่ 1-13 (ข))

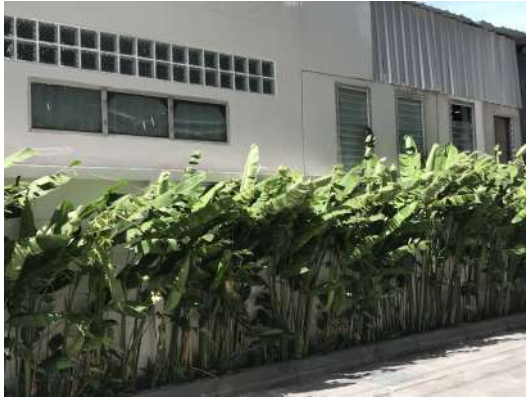
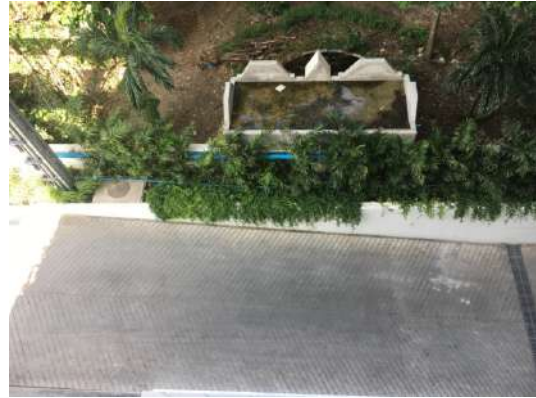
**ภาพที่ 2-1** แนวรั้วรอบพื้นที่โครงการ

(2) จัดให้มีรั้วรอบแนวเขตที่ดิน เพื่อป้องกันการพังทลายของดินถมสุพื้นที่ข้างเคียง	/	-	ทางโครงการมีรั้วรอบแนวเขตที่ดิน เพื่อป้องกันการพังทลายของดินถมสุพื้นที่ข้างเคียงแล้ว	-	ภาพที่ 2-1

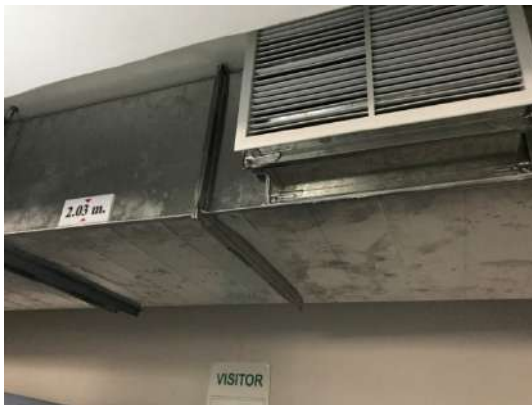
**ภาพที่ 2-2** พัดลมดูดอากาศลานจอดรถใต้ดิน

(2) มลพิษจากไอเสียยานพาหนะบริเวณชั้นใต้ดิน - จัดให้มีระบบบำบัดมลพิษจากชั้นจอดรถชั้นใต้ดินจำนวน 2 ชั้น ของโครงการ จำนวน 4 ชุด อยู่บริเวณพื้นที่สีเขียวชั้นที่ 1 โดยให้มีการรวบรวมมลพิษที่เกิดภายในชั้นจอดรถแต่ละชั้น โดยใช้พัดลมดูดอากาศผ่านท่อระบายอากาศมายังพื้นที่สีเขียวบริเวณชั้นที่ 1 และจะวางท่อระบายอากาศ (เจาะรูพูน) ลึกจากผิวดินประมาณ 0.5 เมตร โดยมีปริมาตรดินที่ใช้บำบัดมลพิษอากาศประมาณ 0.22 ลูกบาศก์เมตร ต่อ 1 ชุด	/	-	ทางโครงการได้จัดให้มีพัดลมดูดอากาศบริเวณชั้นจอดรถชั้นใต้ดิน โดยใช้พัดลมดูดอากาศผ่านท่อระบายอากาศมายังพื้นที่สีเขียวแล้ว	-	ภาพที่ 2-2

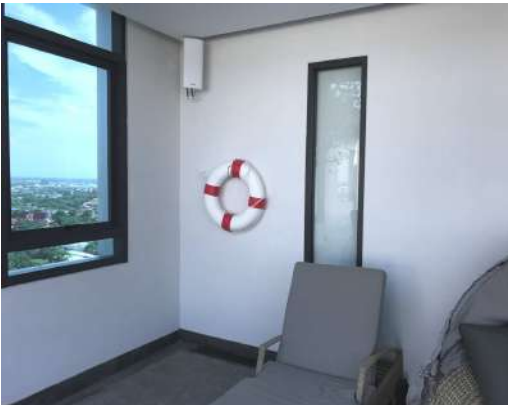
<p><b>ภาพที่ 2-17</b> อุปกรณ์ช่วยชีวิตประจำสระว่ายน้ำ</p>
