บทที่ 1

1.1 ความเป็นมาในการจัดทำรายงานการประเมินผลกระทบสิ่งแวดล้อม

โครงการเอสต้า รัมอินทรา (ปัจจุบันรู้จักในนาม เอสต้า บลิซ) เป็นโครงการประเภทอาคารชุดพักอาศัยขนาด 8 ชั้น จำนวน 3 อาคาร แต่ละอาคารมีความสูง 22.60 เมตร (วัดจากระดับพื้นดินถึงระดับพื้นตาดฟ้า) มีห้องชุดพักอาศัยรวมทั้งสิ้น 632 ห้อง และร้านค้า 2 ร้าน พร้อมระบบสาธารณูปโภคต่างๆ และที่จอดรถยนต์ 220 คัน โดยมีพื้นที่ใช้สอยอาคารรวมทุกชั้น 29,040.85 ตารางเมตร ตั้งอยู่ที่ถนนรามอินทรา (ระหว่างซอยรามอินทรา 88 และ 90) แขวงมีนบุรี เขตมีนบุรี กรุงเทพมหานคร ก่อสร้างบนแปลงที่ดินจำนวน 1 แปลง พื้นที่ 6-0-66 ไร่ หรือ 9,864 ตารางเมตร ทั้งนี้ โครงการเข้าข่ายที่จะต้องศึกษาและจัดทำรายงานการประเมินผลกระทบสิ่งแวดล้อม (EIA) ในชั้นของการขออนุญาตก่อสร้าง ตามประกาศกระทรวงทรัพยากรธรรมชาติและสิ่งแวดล้อม เรื่อง กำหนดประเภทและขนาดของโครงการหรือกิจการซึ่งต้องจัดทำรายงานการประเมินผลกระทบสิ่งแวดล้อม และหลักเกณฑ์ วิธีการ ระเบียบปฏิบัติ และแนวทางการจัดทำรายงานการประเมินผลกระทบสิ่งแวดล้อม พ.ศ. 2555 ที่กำหนดให้อาคารอยู่อาศัยรวมตามกฎหมายว่าด้วยการควบคุมอาคาร ที่มีจำนวนห้องพักตั้งแต่ 80 ห้องขึ้นไป หรือมีพื้นที่ใช้สอยตั้งแต่ 4,000 ตารางเมตรขึ้นไป ต้องจัดทำรายงานการประเมินผลกระทบสิ่งแวดล้อม เสนอต่อสำนักงานนโยบายและแผนทรัพยากรธรรมชาติและสิ่งแวดล้อม (สผ.) เพื่อประกอ

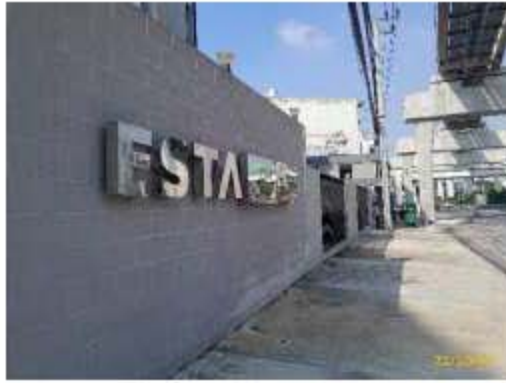
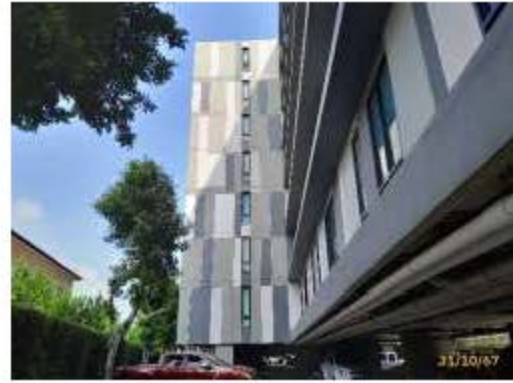
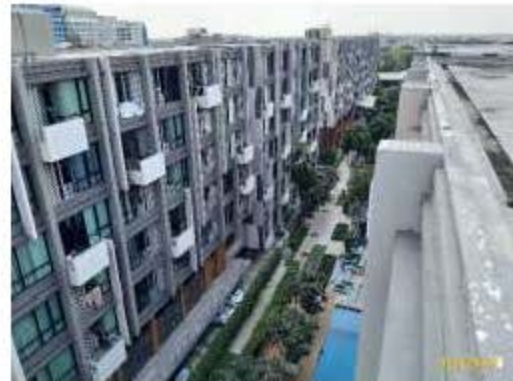
ภาพที่ 1.2-2 สภาพปัจจุบัน

- 1.2.7** ประเภทโครงการ : อาคารอยู่อาศัยรวม
- 1.2.8** สถานภาพปัจจุบัน : โครงการดำเนินการก่อสร้างเสร็จสิ้น และเปิดใช้งานอาคาร รวมไปถึงระบบสาธารณูปโภคทั้งหมด (ภาพที่ 1.2-2 และ ภาคผนวก ข-2)

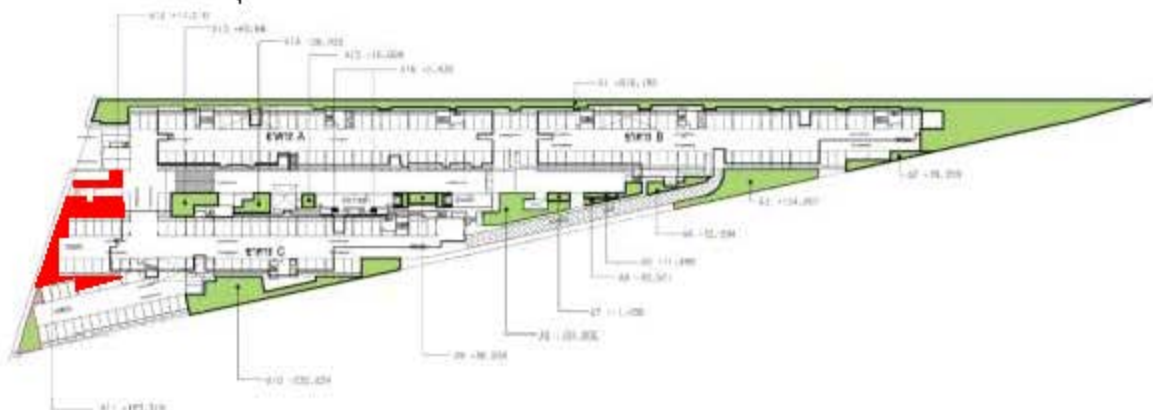
ภาพที่ 1.3.2-1 บริเวณพื้นที่สีเขียวที่ไม่เป็นไปตาม EIA

จากการสำรวจเบื้องต้น ณ วันที่เข้าไปสำรวจสภาพปัจจุบันของโครงการ (ภาพที่ 1.3.2-2 พื้นที่สีเขียวของโครงการ) พบว่า พื้นที่สีเขียวของโครงการได้รับการจัดสร้างตามรายละเอียดโครงการที่เสนอไว้ในรายงานการฯ เป็นส่วนใหญ่ (ทั้งด้านตำแหน่งที่ตั้ง ขนาดพื้นที่ ชนิดพันธุ์พืช และการบำรุงรักษา) เว้นแต่พื้นที่สีเขียวด้านหน้าของอาคาร C (ภาพที่ 1.3.3-1 บริเวณพื้นที่สีเขียวที่ไม่เป็นไปตาม EIA) ที่มีการเปลี่ยนแปลงไปใช้ประโยชน์อื่นเล็กน้อย ด้วยเพราะมีการเวนคืนพื้นที่เพื่อก่อสร้างรถไฟฟ้าสายสีชมพู ทั้งนี้โครงการมีการปลูกพืชทดแทนในบริเวณขนาดพื้นที่ และชนิดพันธุ์พืชที่ใกล้เคียงกัน

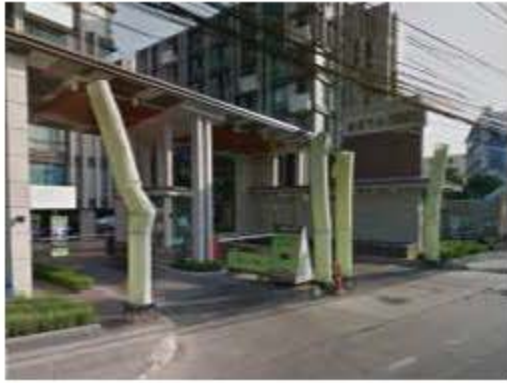
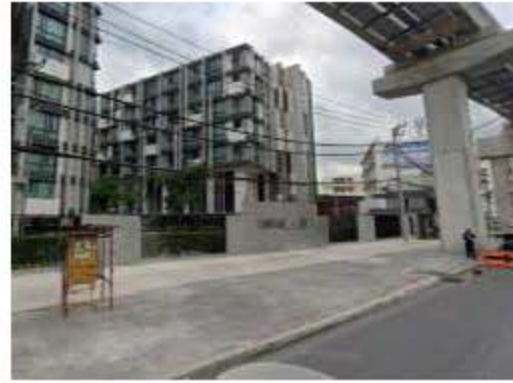
ภาพที่ 1.3.2-3 พื้นที่สีเขียวบริเวณทางเข้า-ออก ก่อนและหลังการเวนคืนพื้นที่

ก่อน

หลัง

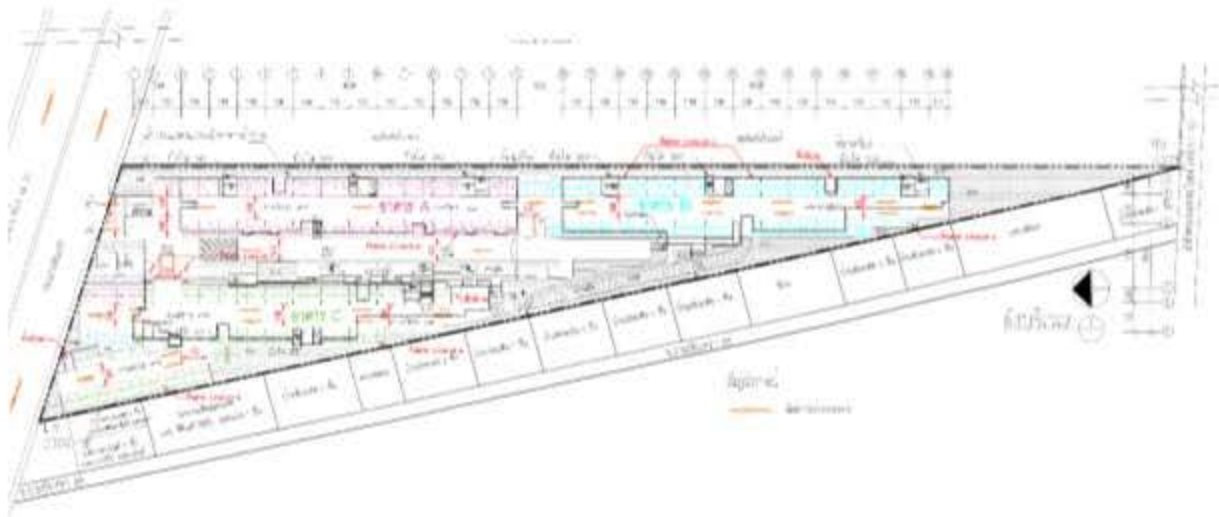
ภาพที่ 1.3.3-1 ระบบถนน การจราจร และที่จอดรถยนต์ ตาม EIA

โดยที่จอดรถยนต์แต่ละจุดจะเชื่อมต่อโดยตรงกับถนนภายในโครงการซึ่งมีผิวจราจรกว้าง 6.0-7.20 เมตร จนถึงด้านหน้าโครงการ สำหรับช่องทางเข้ากว้าง 4.50 เมตร และช่องทางออกกว้าง 4.20 เมตร จัดระบบเดินรถแบบทิศทางเดียว ส่วนทางเดินรถภายในลานจอดรถยนต์ชั้น 1 แต่ละอาคาร กว้าง 6.0 เมตร จัดระบบเดินรถแบบสองทิศทาง โดยจัดให้มีที่กั้นรถบริเวณอาคาร B จำนวน 1 จุด และอาคาร C จำนวน 1 จุด ยกเว้น อาคาร A จัดระบบการเดินรถแบบทิศทางเดียว โดยให้วนรถออกจากถนน 6.0 เมตร บริเวณตรงกลางของพื้นที่โครงการ

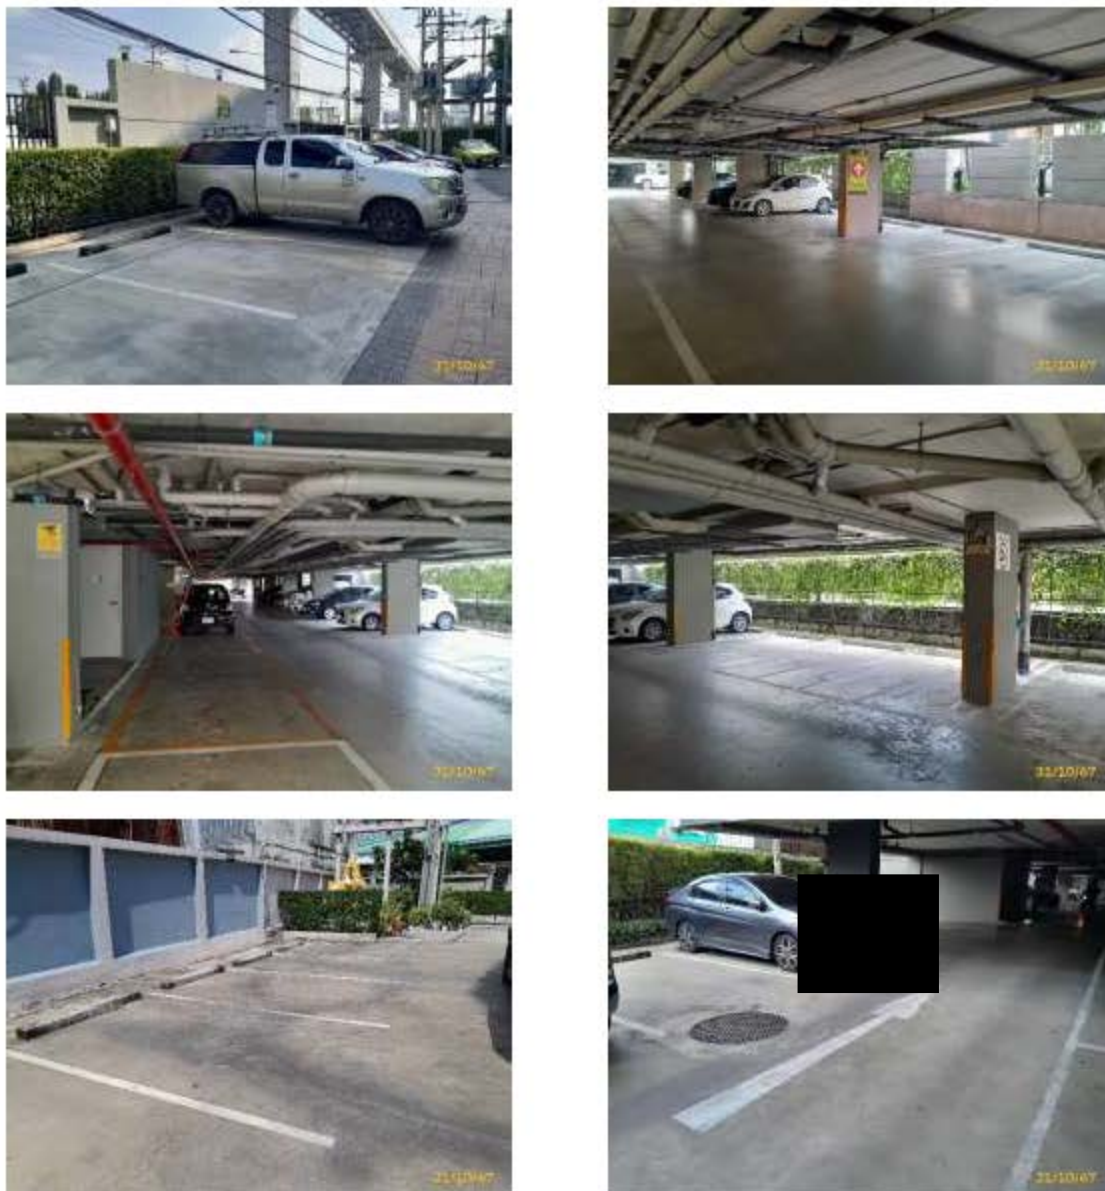
ภาพที่ 1.3.3-2 ถนน ระบบการจราจร และที่จอดรถยนต์ ปัจจุบัน

จากการสำรวจเบื้องต้น ณ วันที่เข้าไปสำรวจสภาพปัจจุบันของโครงการ (ภาพที่ 1.3.3-2 ถนนระบบการจราจร และที่จอดรถยนต์ ปัจจุบัน) พบว่าระบบจราจรและลานจอดรถของโครงการได้รับการจัดสร้างตามรายละเอียดโครงการที่เสนอไว้ในรายงานการประเมินผลกระทบสิ่งแวดล้อมเป็นส่วนใหญ่ เว้นแต่ทางเข้าโครงการที่มีการเลื่อนจากบริเวณด้านหน้าของอาคาร A เป็นด้านหน้าของอาคาร C อันเนื่องมาจากการเวนคืนพื้นที่เพื่อก่อสร้างรถไฟฟ้าสายสีชมพู โดยภาพก่อนและหลังการเวนคืนแสดงดังภาพที่ 1.3.2-3 พื้นที่สีเขียวบริเวณทางเข้า-ออก ก่อนและหลังการเวนคืนพื้นที่ ทั้งนี้รูปแบบลักษณะของทางเข้า-ออกปัจจุบันมีลักษณะที่เป็นไปตามข้อกำหนดในรายงานการประเมินผลกระทบสิ่งแวดล้อมทุกประการ

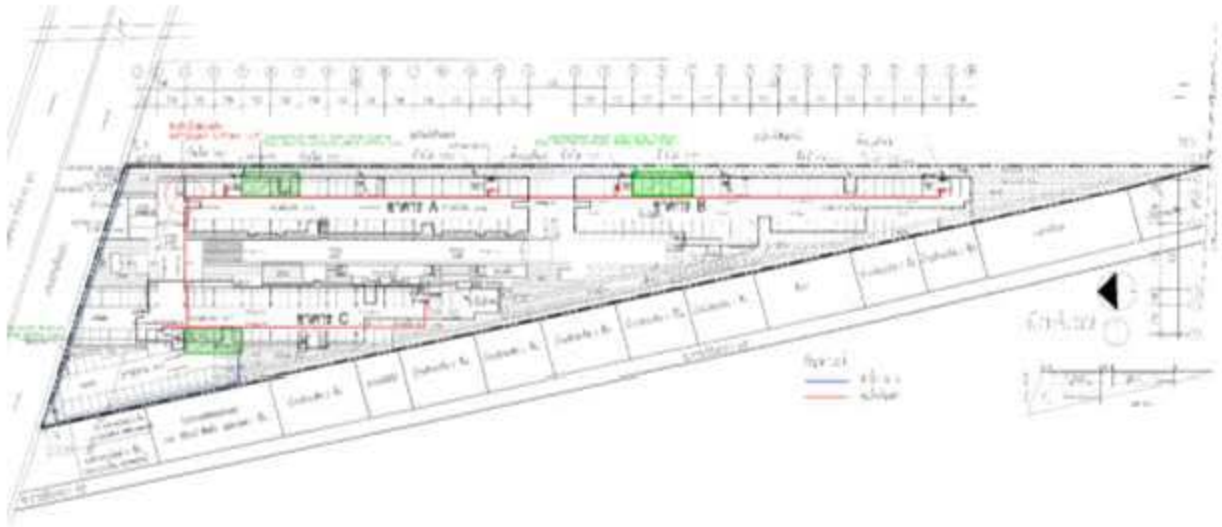
ภาพที่ 1.3.4-1 ที่ตั้งระบบน้ำใช้ตาม EIA

1) แหล่งน้ำใช้ โครงการจะได้รับบริการน้ำประปาจากการประปานครหลวง สำนักงานประปาสาขามีนบุรี โดยโครงการจะต่อเชื่อมท่อจากท่อส่งน้ำของการประปามานครหลวงเข้ามาทางด้านหน้าพื้นที่โครงการเพื่อนำน้ำไปเก็บไว้ในถังเก็บน้ำใต้ดินประจำแต่ละอาคาร จากนั้นนำน้ำในถังเก็บน้ำใต้ดินจะถูกสูบขึ้นไปบนถังเก็บน้ำชั้นคาตฟ้าของแต่ละอาคารต่อไป

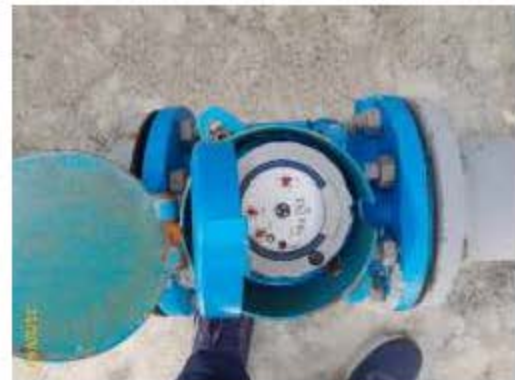
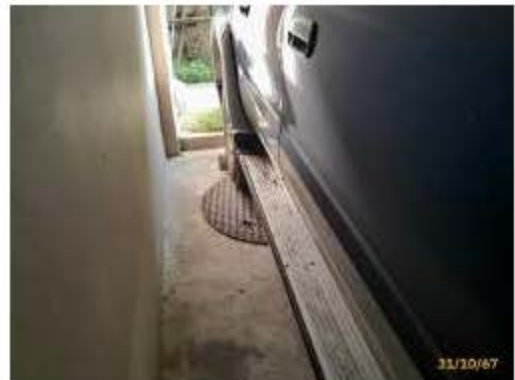
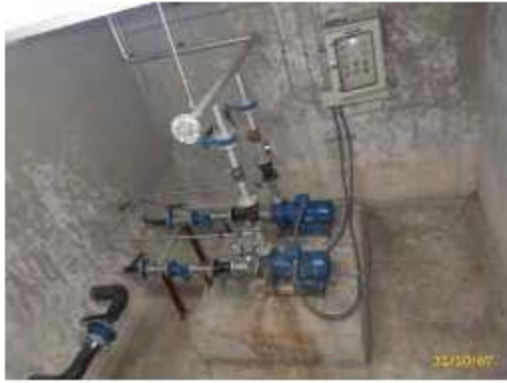
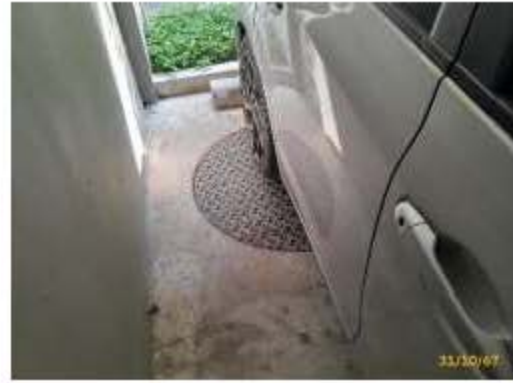
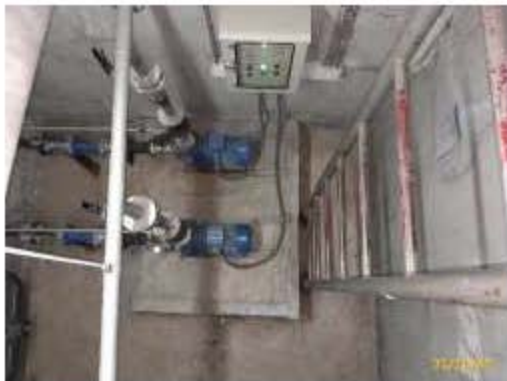
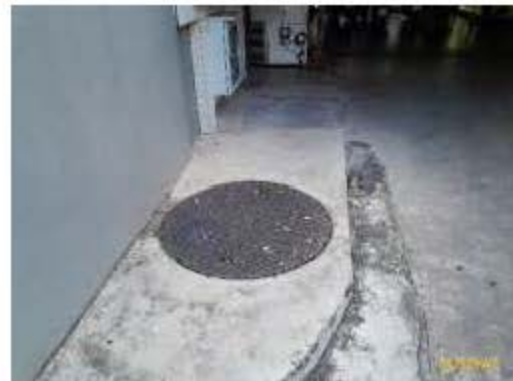
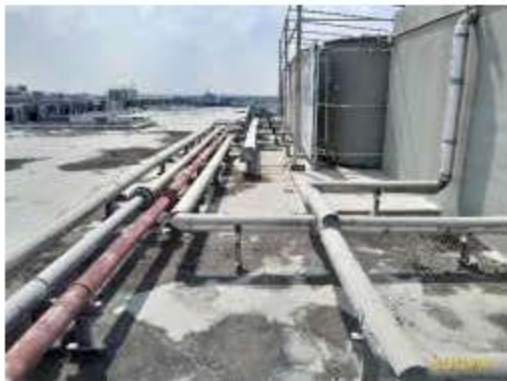
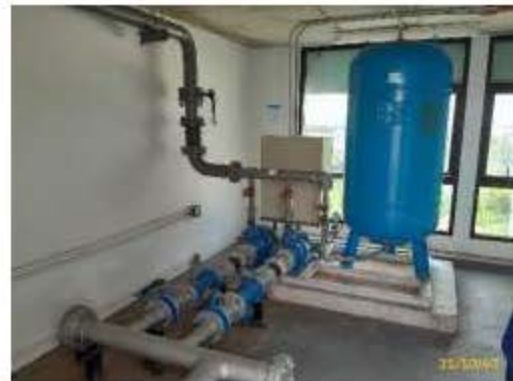
ภาพที่ 1.3.4-2 ระบบน้ำใช้

จากการตรวจสอบเอกสารและสำรวจเบื้องต้น ณ วันที่เข้าไปสำรวจสภาพปัจจุบันของโครงการ (ภาพที่ 1.3.4-2 ระบบน้ำใช้) พบว่า ปัจจุบันโครงการมีความต้องการน้ำใช้เฉลี่ย 90 ลูกบาศก์เมตร/วัน โดยน้ำใช้ทั้งหมดได้รับความอนุเคราะห์มาจากการประปานครหลวง สำนักงานประปาสาขาสาขามีนบุรี ทั้งนี้เมื่อเปรียบเทียบความต้องการน้ำใช้ปัจจุบันกับความต้องการน้ำจากการประเมิน (การประเมินอยู่ที่ 466.01 ลูกบาศก์เมตร/วัน) พบว่าความต้องการน้ำใช้ปัจจุบันมีปริมาณต่ำกว่าค่าที่ได้จากคาดการณ์ ด้วยเพราะจำนวนผู้พักอาศัยมีปริมาณต่ำกว่าที่ได้รับ การประเมิน สำหรับการทำงานของระบบสำรองน้ำใช้และระบบจ่ายน้ำ จากการสอบถามเจ้าหน้าที่และประเมินด้วยสายตาเบื้องต้นพบว่าระบบดังกล่าวได้รับการก่อสร้างและติดตั้งมิได้แตกต่างจากรายละเอียดในรายงานการประเมินผลกระทบสิ่งแวดล้อมอย่างมีนัยสำคัญ (เครื่องจักรที่ใช้ในระบบประปามีความสอดคล้องต่อวิธีการทำงานที่ระบุในรายงานฯ) โดยสรุปผลการดำเนินการส่วนใหญ่เป็นจริงตามที่ได้ระบุในรายงานการประเมินผลกระทบสิ่งแวดล้อม

มิเตอร์น้ำประปา

ระบบจ่ายน้ำอาคาร A

ระบบจ่ายน้ำอาคาร B

ระบบจ่ายน้ำอาคาร C

ระบบจ่ายน้ำชั้นดาดฟ้า

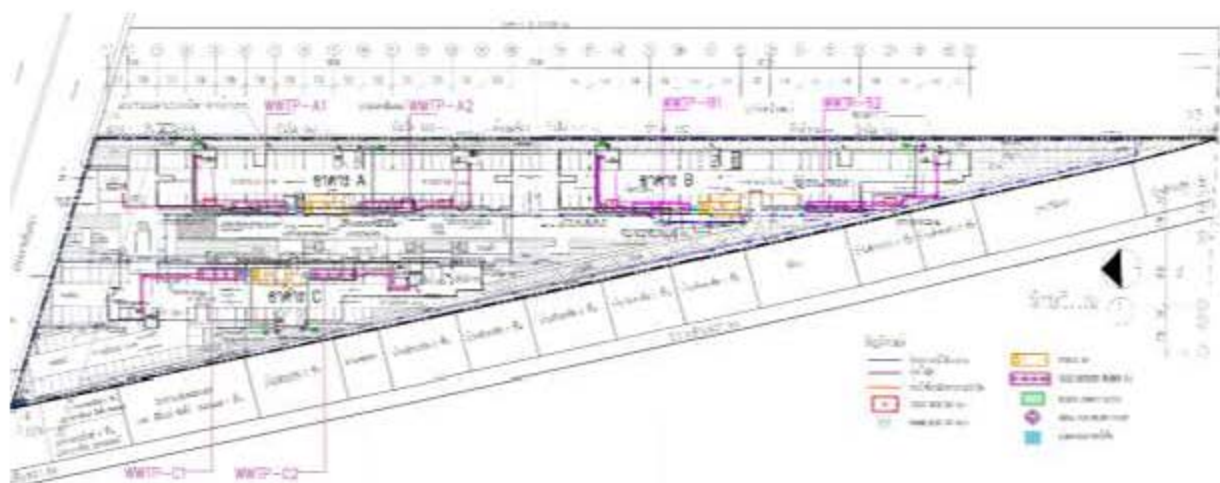
ภาพที่ 1.3.5-1 ที่ตั้งระบบบำบัดน้ำเสีย

สำหรับระบบบำบัดน้ำเสียรวมของโครงการ จะรองรับน้ำเสียที่เกิดขึ้นจากส่วนต่างๆ ภายในโครงการ มีปริมาณรวม 365.29 ลูกบาศก์เมตร/วัน โดยโครงการออกแบบไว้ให้แยกบำบัดแต่ละอาคารมีจำนวน 2 ชุด/อาคาร ซึ่งปริมาณน้ำเสียที่จะไหลเข้าระบบบำบัดแต่ละชุด โดยระบบฯ ประกอบด้วยถังดักไขมัน และถังบำบัดน้ำเสียสำเร็จรูประบบเติมอากาศแบบตะกอนเร่ง โดยถังบำบัดน้ำเสียของโครงการมีจำนวนมากถึง 3 ผาต่อถัง โดยน้ำเสียจากการประกอบอาหารจากส่วนของครัวในห้องพักจะถูกรวบรวมเข้าสู่ถังดักไขมันก่อนจากนั้นไหลเข้าระบบบำบัดน้ำเสียรวมต่อไป ส่วนน้ำเสียอื่นๆ ได้แก่ น้ำเสียจากส้วม การอาบน้ำและชำระล้าง และน้ำเสียจากการล้างห้องพัสดุฝอยรวม จะถูกรวบรวมเข้าสู่ระบบบำบัดน้ำเสียรวม โดยน้ำทิ้งที่ผ่านการบำบัดแล้วจะมีค่าความสกปรก (BOD) ไม่เกิน 20 มิลลิกรัม/ลิตร จะไหลเข้าสู่บ่อ Polishing Tank ก่อนนำน้ำทิ้งกลับไปใช้รดน้ำต้นไม้บริเวณพื้นที่สีเขียวด้วยระบบท่อน้ำหยดใต้ดิน ส่วนน้ำทิ้งที่เหลือจากบ่อ Polishing Tank จะไหลล้น (Overflow) เข้าระบบท่อระบายน้ำของโครงการ และผ่านบ่อตรวจสภาพน้ำด้านหน้าโครงการจากนั้นจะถูกระบายออกสู่ท่อระบายน้ำสาธารณะบริเวณถนนรามอินทรา

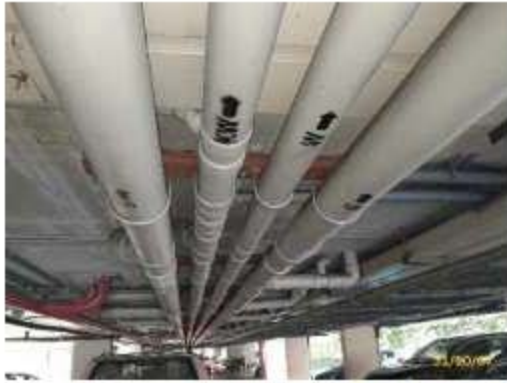
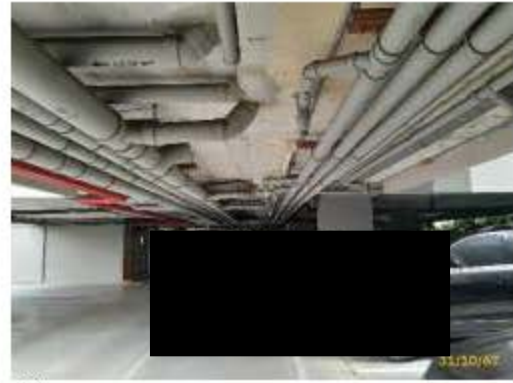
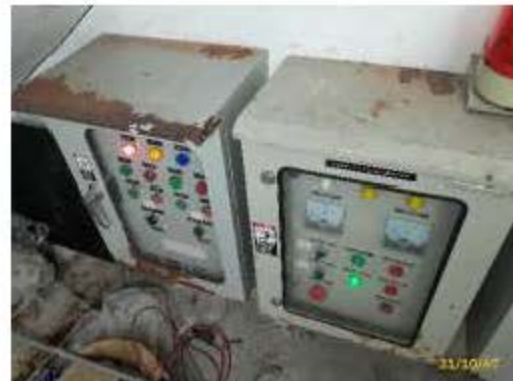
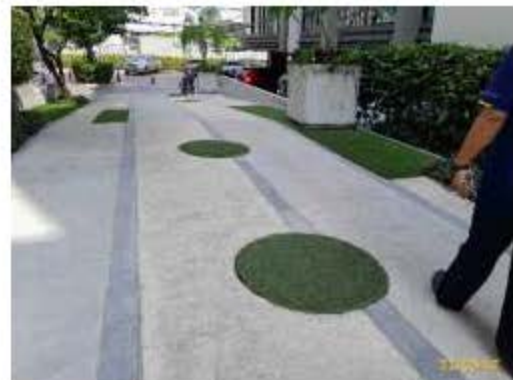
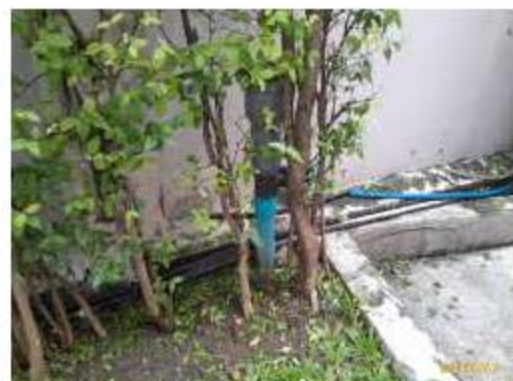
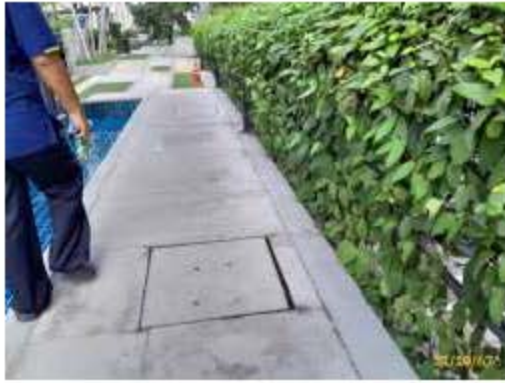
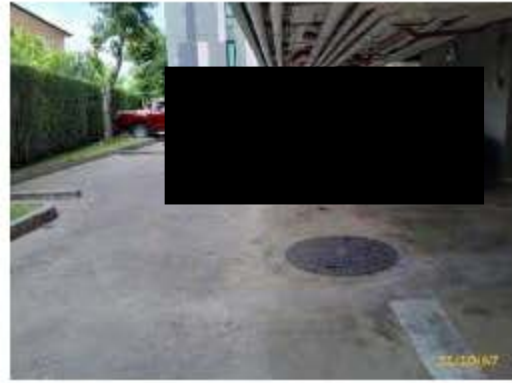
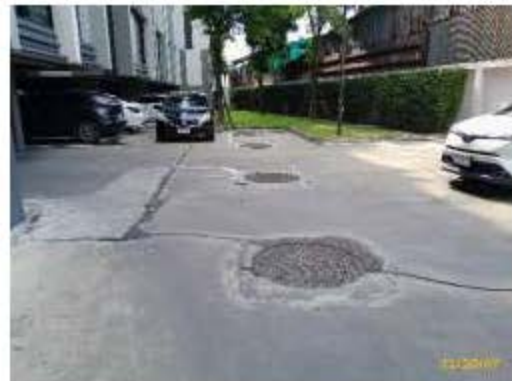
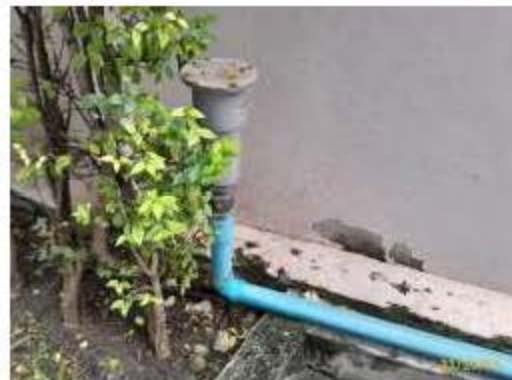
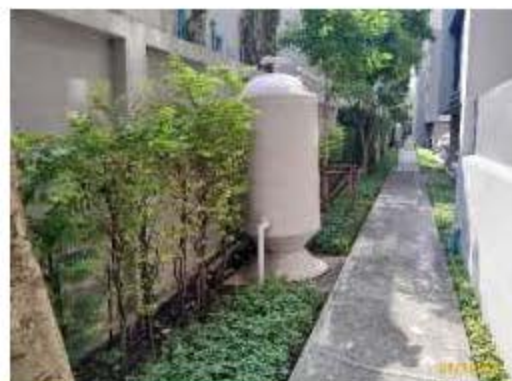
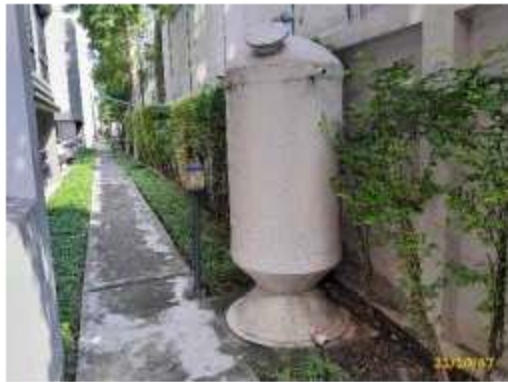
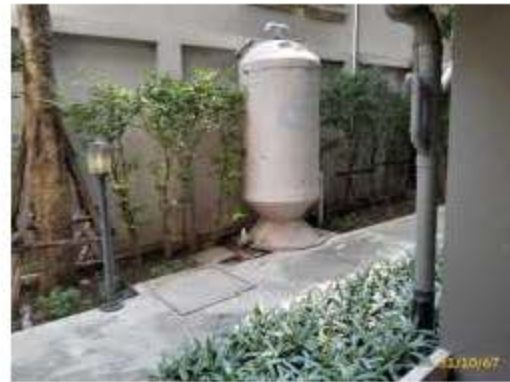
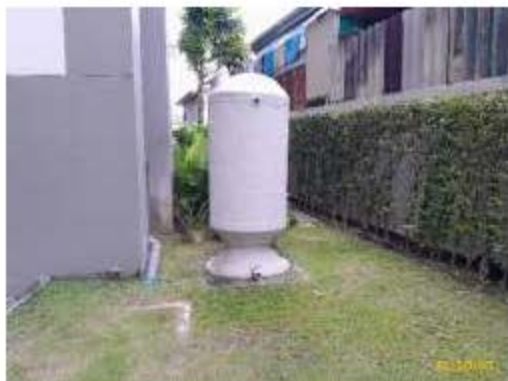
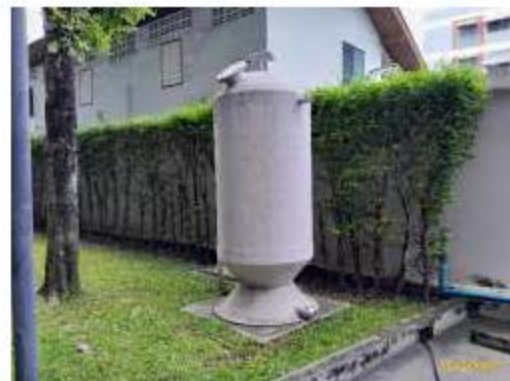
ภาพที่ 1.3.5-2 ระบบบำบัดน้ำเสีย

จากการตรวจสอบเอกสารและสำรวจเบื้องต้น ณ วันที่เข้าไปสำรวจสภาพปัจจุบันของโครงการ (ภาพที่ 1.3.5-2 ระบบบำบัดน้ำเสีย) พบว่า ปัจจุบันโครงการมีการก่อเกิดน้ำเสียเฉลี่ย 70 ลูกบาศก์เมตร/วัน โดยน้ำเสียทั้งหมดเกิดจากกิจกรรมภายในพื้นที่โครงการ ซึ่งเมื่อเปรียบเทียบกับปริมาณน้ำเสียที่ได้จากการประเมิน (การประเมินอยู่ที่ 365.29 ลูกบาศก์เมตร/วัน) พบว่า ปัจจุบันปริมาณน้ำเสียที่เกิดขึ้นยังคงต่ำกว่าค่าที่ได้จากการคาดการณ์ ด้วยเพราะจำนวนผู้พักอาศัยมีจำนวนต่ำกว่าที่ได้รับการประเมิน สำหรับการบำบัดน้ำเสียที่เกิดขึ้นนั้น ตามรายละเอียดโครงการที่ได้เสนอไว้ในรายงานการประเมินผลกระทบสิ่งแวดล้อมระบุว่า “โครงการต้องมีระบบบำบัดน้ำเสียจำนวน 2 ระบบ/อาคาร” ทั้งนี้โครงการมีระบบบำบัดน้ำเสียครบถ้วนทั้ง 6 ระบบ ซึ่งส่วนใหญ่มีตำแหน่งที่ตั้งสอดคล้องต่อรายละเอียดโครงการอย่างสมบูรณ์ อนึ่งระบบกำจัดมลพิษได้ เครื่องจักร และการบริหารจัดการ ของทั้ง 6 ระบบ มิได้มีความแตกต่างจากที่ระบุไว้อย่างมีนัยสำคัญ โดยสรุปผลการดำเนินการส่วนใหญ่เป็นจริงตามที่ได้ระบุในรายงานการประเมินผลกระทบสิ่งแวดล้อม

ระบบท่อรวบรวมน้ำเสีย

ระบบบำบัดน้ำเสียอาคาร A

ระบบบำบัดน้ำเสียอาคาร B

ระบบบำบัดน้ำเสียอาคาร B (ต่อ)

ระบบบำบัดน้ำเสียอาคาร C

ระบบกำจัด Aerosol และระบบกำจัดมีเทน อาคาร A

ระบบก้ำจัด Aerosol และระบบก้ำจัดมีเทน อาคาร B

ระบบก้ำจัด Aerosol และระบบก้ำจัดมีเทน อาคาร C

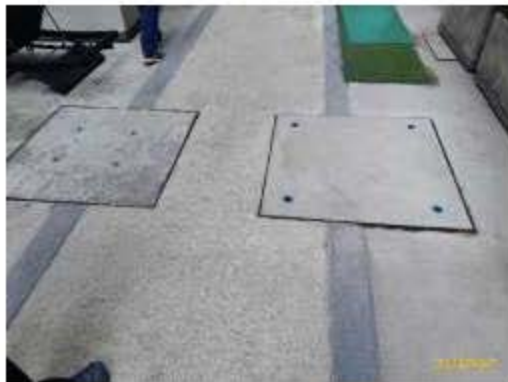
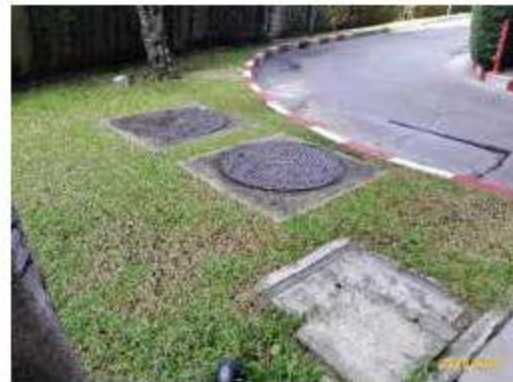
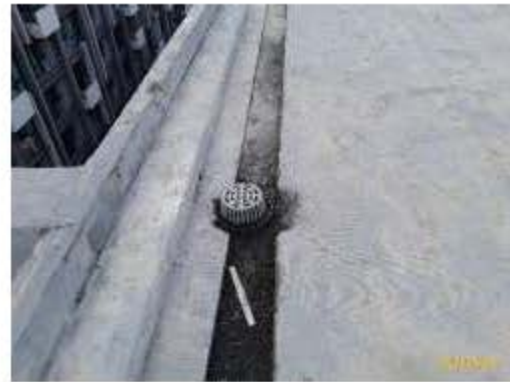
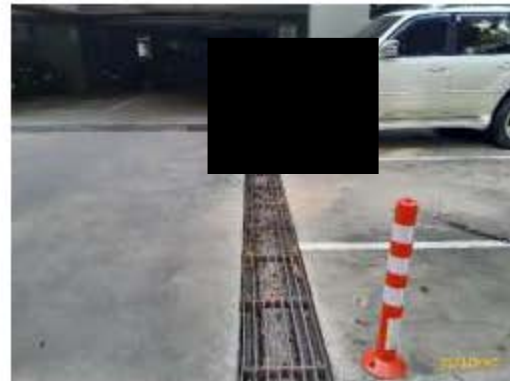
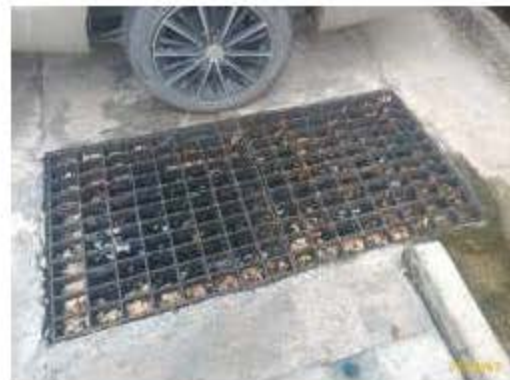
ภาพที่ 1.3.6-1 ระบบระบายน้ำและการป้องกันน้ำท่วม

จากการสำรวจเบื้องต้น ณ วันที่เข้าไปสำรวจสภาพปัจจุบันของโครงการ (ภาพที่ 1.3.6-1 ระบบระบายน้ำและการป้องกันน้ำท่วม) พบว่า ปัจจุบันรูปแบบของระบบระบายน้ำและการป้องกันน้ำท่วมของโครงการ มีคุณสมบัติและลักษณะที่สอดคล้องต่อรายละเอียดโครงการที่เสนอไว้ในรายงานการประเมินผลกระทบสิ่งแวดล้อมอย่าง มีนัยสำคัญ โดยลักษณะเบื้องต้นที่บ่งชี้ความเป็นจริงดังกล่าวประกอบด้วย ลักษณะและรูปแบบของฝาท่อระบายน้ำ แนวท่อระบายน้ำ และท่อระบายน้ำ ทั้งนี้นับแต่ก่อตั้งโครงการมาปัญหาน้ำท่วมซึ่งภายในพื้นที่โครงการยังไม่เคยเกิดขึ้น แต่อย่างใด โดยสรุปผลการดำเนินการส่วนใหญ่เป็นจริงตามที่ได้ระบุในรายงานการประเมินผลกระทบสิ่งแวดล้อม

ระบบระบายน้ำเสีย

ระบบระบายน้ำฝน

บ่อพักน้ำสุดท้าย

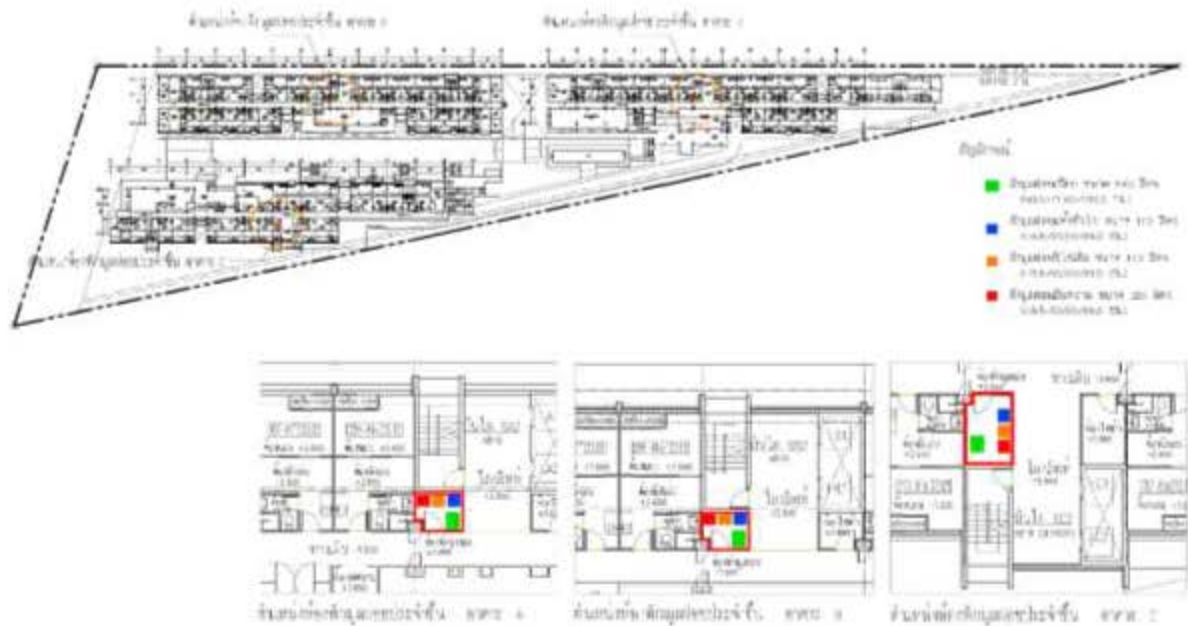
ภาพที่ 1.3.7-1 ตำแหน่งที่ตั้งห้องพักรวมห้องพักรวมย่อยประจำชั้น

(1) ห้องพักมูลฝอยย่อยประจำชั้น โครงการจัดให้มีห้องพักมูลฝอยย่อยประจำชั้น (ชั้น 2-8) ของแต่ละอาคาร และจะจัดให้มีถังรองรับมูลฝอยแยกเป็น 4 ประเภท ตั้งวางไว้ภายในห้องพักขยะย่อยแต่ละห้องโดยใช้สีถังแตกต่างกัน พร้อมทั้งจะติดป้ายบอกชนิดของถังรองรับมูลฝอยไว้ที่ด้านข้างของถังด้วยข้อความที่สามารถมองเห็น

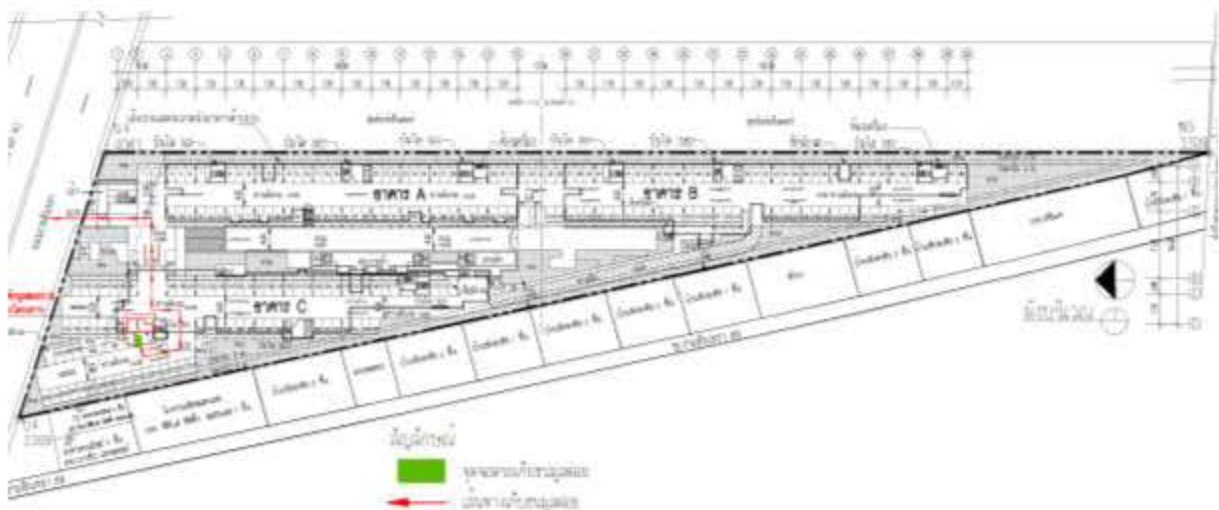
ภาพที่ 1.3.7-2 ตำแหน่งที่ตั้งห้องพักรวมห้องพักรวมย่อยรวม

(2) ห้องพักมูลฝอยรวม โครงการจัดให้มีห้องพักมูลฝอยรวมจำนวน 2 ห้อง ตั้งอยู่ในอาคารบริเวณชั้น 1 ในอาคาร C โดยมีรายละเอียดดังนี้

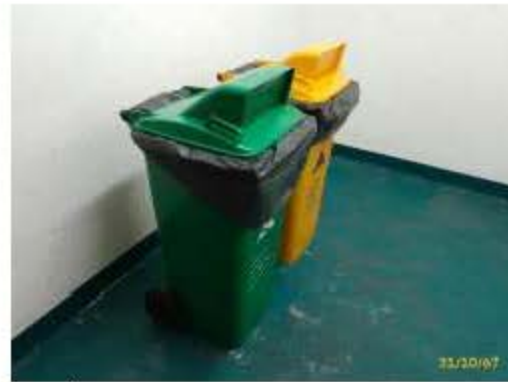
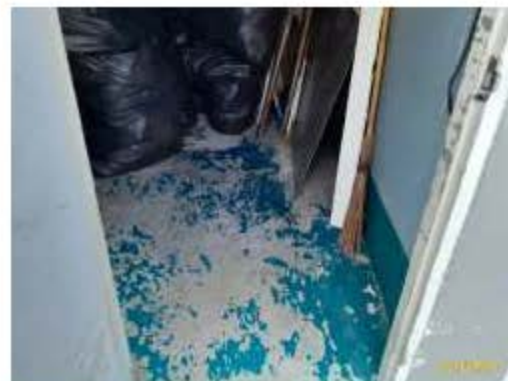
ภาพที่ 1.3.7-3 การจัดการมูลฝอย

จากการสำรวจเบื้องต้น ณ วันที่เข้าไปสำรวจสภาพปัจจุบันของโครงการ (ภาพที่ 1.3.7-3 การจัดการมูลฝอย) พบว่า ปัจจุบันโครงการได้กำหนดให้บริเวณข้างโรงลิฟต์โดยสารของชั้นที่ 2 ถึงชั้นที่ 8 ของแต่ละอาคาร เป็นพื้นที่สำหรับจัดเก็บขยะมูลฝอยของชั้นพักอาศัยจำนวน 1 ห้อง/ชั้น ซึ่งภายในประกอบด้วยถังรองรับมูลฝอยจำนวน 1-2 ถัง (ถังขยะเปียก และถังขยะแห้ง) โดยเป็นถังขนาด 100 ลิตร โดยโครงการจะจัดให้มีเจ้าหน้าที่ทำการเก็บรวบรวมเป็นประจำทุกวัน ทั้งนี้มูลฝอยทั้งหมดจะถูกรวบรวมมายังบริเวณห้องพักมูลฝอยรวมของโครงการตั้งอยู่บริเวณชั้น 1 ใกล้ทางเข้า-ออก โครงการ อนึ่ง โครงการจัดให้มีการเก็บไปกำจัดโดยสำนักงานเขตมีนบุรีเป็นประจำทุกวัน ซึ่งภายหลังการเก็บขนพนักงานจะล้างทำความสะอาดเป็นประจำ โดยน้ำล้างทำความสะอาดจะถูกรวบรวมผ่านท่อระบายน้ำเพื่อเข้าสู่ระบบบำบัดน้ำเสียรวมเพื่อบำบัดให้ได้มาตรฐานฯ ก่อนระบายทิ้งต่อไป

ห้องพักมูลฝอยประจำชั้น

ห้องพักมูลฝอยรวม

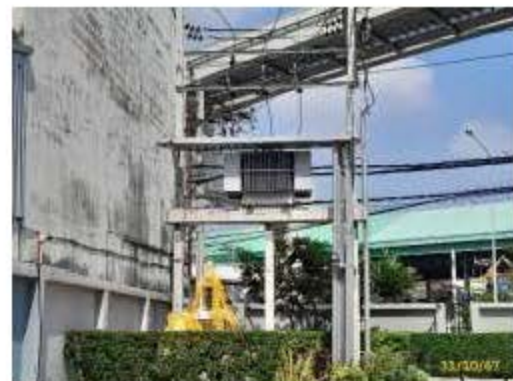
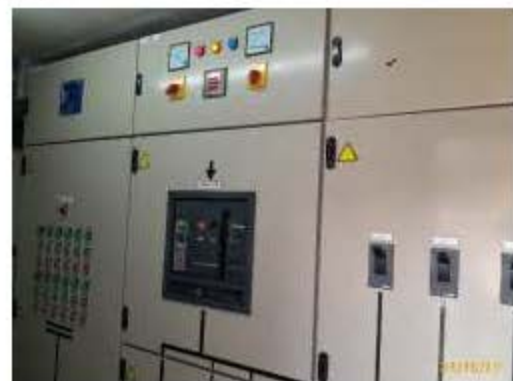
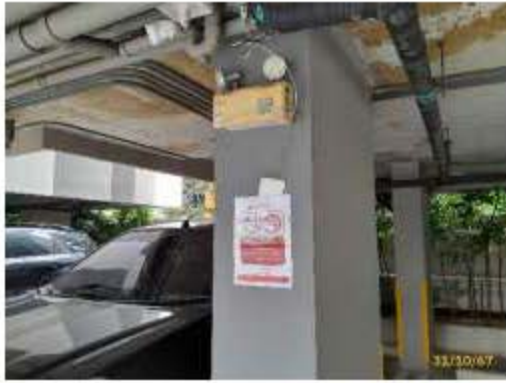
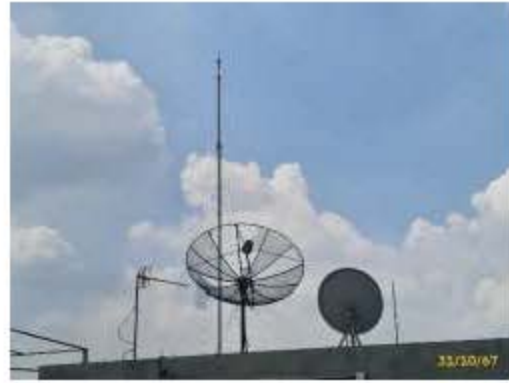
ภาพที่ 1.3.8-1 ระบบไฟฟ้า

จากการสำรวจเบื้องต้น ณ วันที่เข้าไปสำรวจสภาพปัจจุบันของโครงการ (ภาพที่ 1.3.8-1 ระบบไฟฟ้า) พบว่า ปัจจุบันโครงการมีระบบไฟฟ้าอยู่ 3 ระบบ คือ ระบบไฟฟ้าหลัก ระบบไฟฟ้าฉุกเฉิน และระบบป้องกันฟ้าผ่า โดย ระบบไฟฟ้าหลัก จะรับกระแสไฟฟ้ามาจากการการไฟฟ้านครหลวง (กฟน.) เขตมีนบุรี ผ่าน Transformer จำนวน 1 ชุด/อาคาร ส่วนระบบไฟฟ้าฉุกเฉิน โครงการจัดให้มีเครื่องมือสำรองไฟฟ้าฉุกเฉินกระจายทั่วทุกบริเวณ และระบบป้องกันฟ้าผ่า ได้มีการติดตั้งหลักล่อฟ้าเป็นระบบดั้งเดิม ประกอบด้วย หลักล่อฟ้า สายล่อฟ้า สายตัวนำ สายตัวนำลงดิน และหลักสายดิน ทั้งนี้ระบบไฟฟ้าดังกล่าว ปัจจุบันมีการทำงานอย่างมีประสิทธิภาพสามารถรองรับการใช้งานของผู้พักอาศัยได้อย่างเพียงพอ รวมไปถึงมีการบำรุงรักษาระบบและทดสอบระบบเป็นประจำ ทำให้โดยสรุปผลการดำเนินการส่วนใหญ่เป็นจริงตามที่ได้ระบุในรายงานการประเมินผลกระทบสิ่งแวดล้อม

หม้อแปลงไฟฟ้า

MDB

ระบบไฟฟ้าฉุกเฉิน

ระบบป้องกันฟ้าผ่า

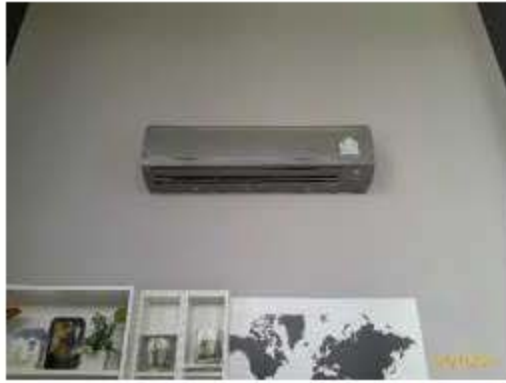
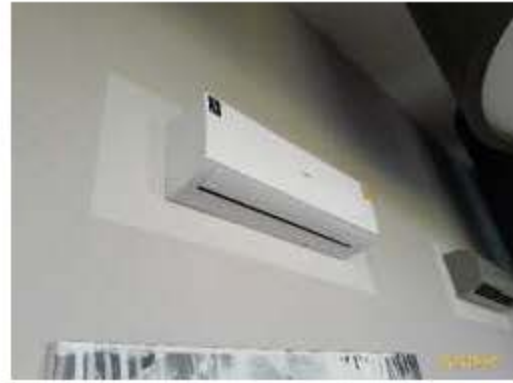
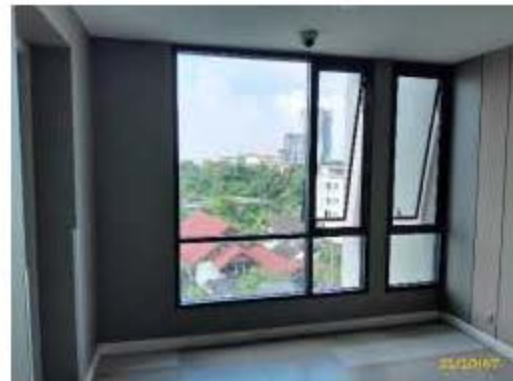
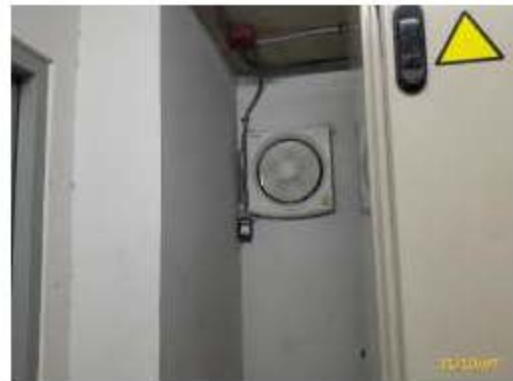
ภาพที่ 1.3.9-1 ระบบปรับอากาศและการระบายอากาศ

จากการสำรวจเบื้องต้น ณ วันที่เข้าไปสำรวจสภาพปัจจุบันของโครงการ (ภาพที่ 1.3.9-1 ระบบปรับอากาศและการระบายอากาศ) พบว่า ปัจจุบันโครงการมีระบบปรับอากาศแบบระบายอากาศแยกส่วน (Air Cooled Split Type) ติดตั้งบริเวณสำนักงานนิติบุคคล ห้องออกกำลังกาย และห้องพักผ่อน ซึ่งปัจจุบันระบบดังกล่าวมีการทำงานอย่างมีประสิทธิภาพ สำหรับระบายอากาศของโครงการสามารถแบ่งออกเป็น 2 วิธี ได้แก่ การระบายอากาศโดยวิธีธรรมชาติ และการระบายอากาศโดยวิธีกล ซึ่งระบบดังกล่าวโครงการได้ออกแบบและติดตั้งตามมาตรฐานและกฎหมายที่เกี่ยวข้อง โดยปัจจุบันระบบดังกล่าวมีการทำงานอย่างมีประสิทธิภาพและมีการตรวจสอบ/บำรุงรักษาเป็นประจำ โดยสรุปผลการดำเนินการส่วนใหญ่เป็นจริงตามที่ได้ระบุในรายงานการประเมินผลกระทบสิ่งแวดล้อม

ระบบปรับอากาศ

การระบายอากาศแบบธรรมชาติ

การระบายอากาศแบบวิธีกล

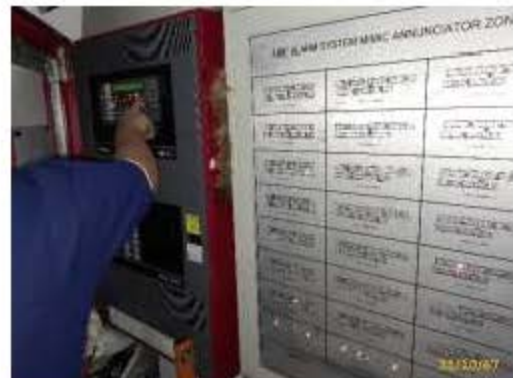
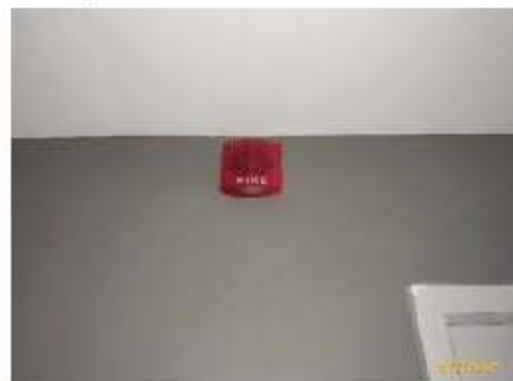
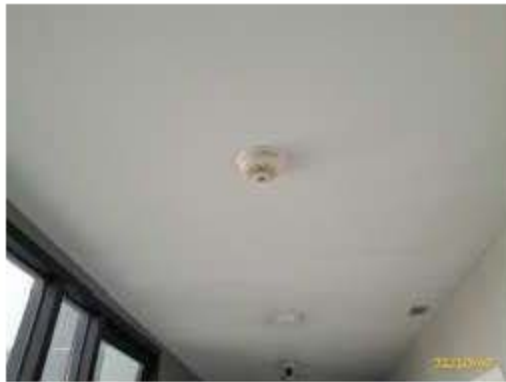
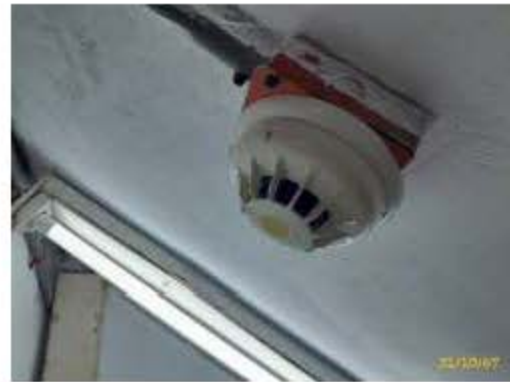
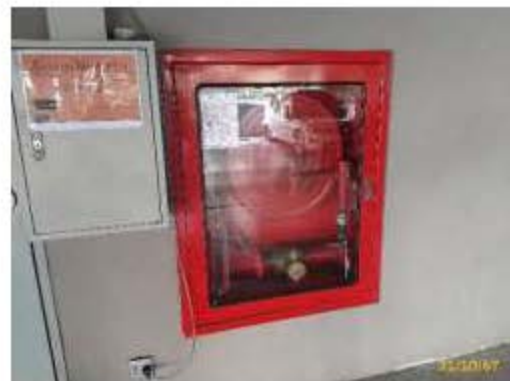
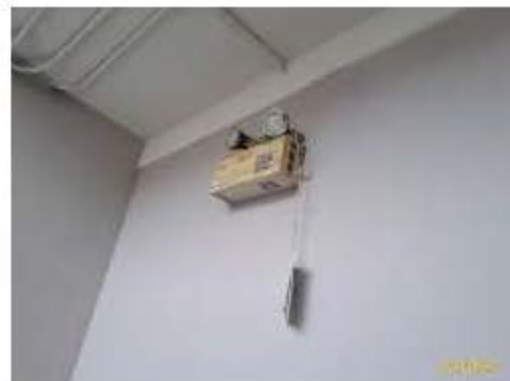
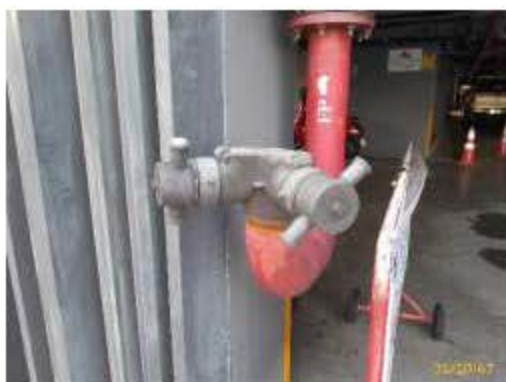
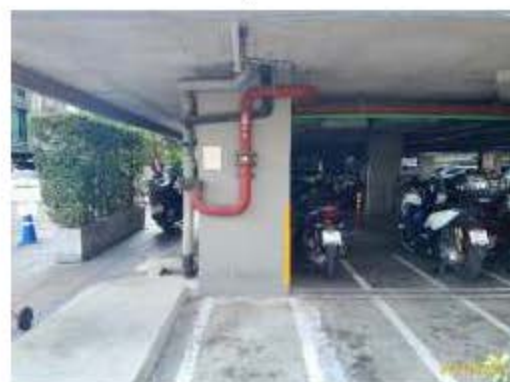
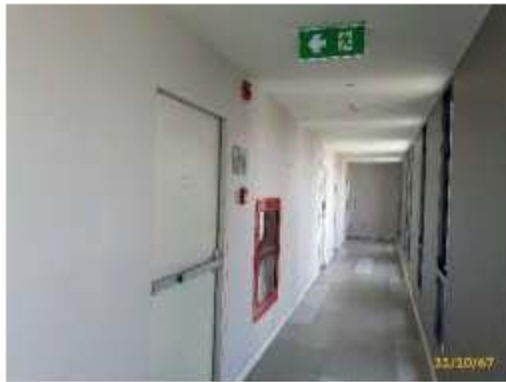
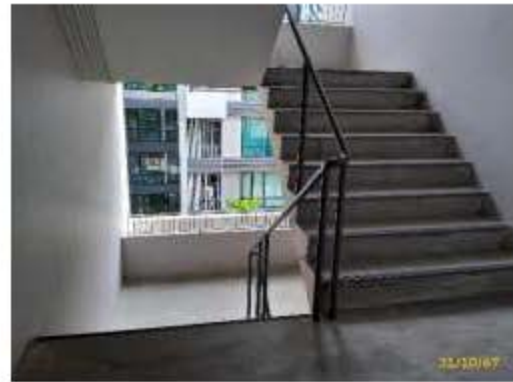
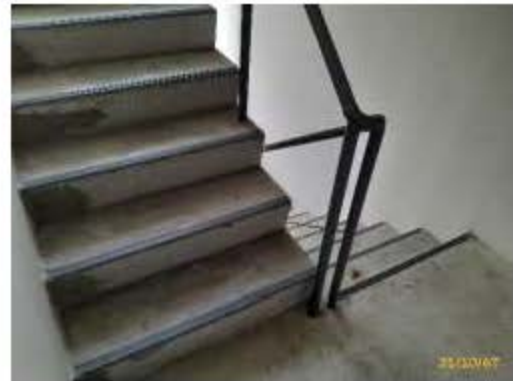
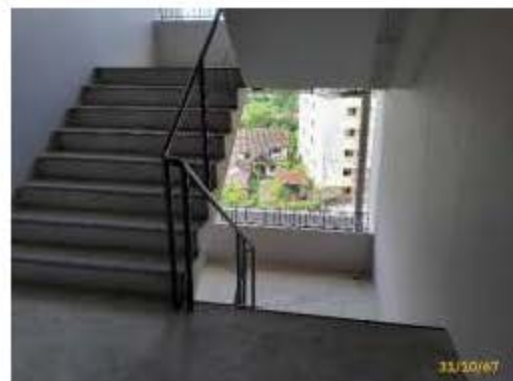
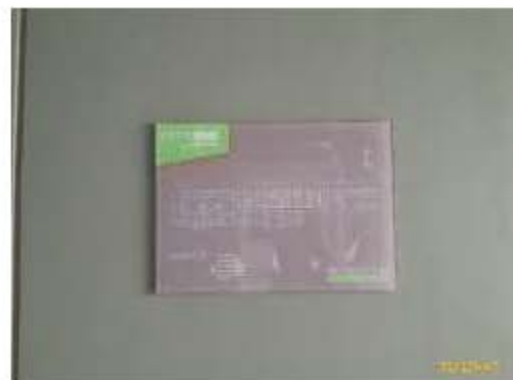
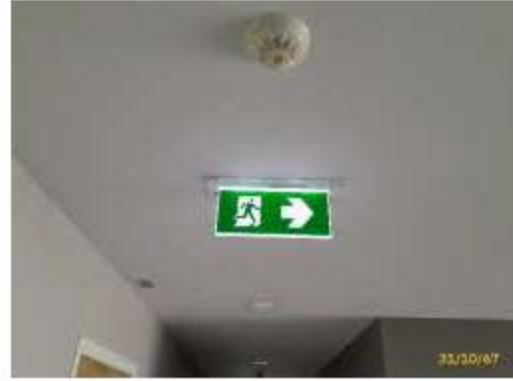
ภาพที่ 1.3.10-1 ระบบป้องกันอัคคีภัย

จากการสำรวจเบื้องต้น ณ วันที่เข้าไปสำรวจสภาพปัจจุบันของโครงการ (ภาพที่ 1.3.10-1 ระบบป้องกันอัคคีภัย) พบว่า ปัจจุบันโครงการมีระบบป้องกันอัคคีภัย ที่ประกอบไปด้วยระบบท่อหยดน้ำดับเพลิงพร้อมอุปกรณ์ และระบบเตือนอัคคีภัย อีกทั้งยังมีกิจกรรมอื่นๆ ที่สนับสนุนประสิทธิภาพของการป้องกันอัคคีภัยเช่น การสำรองน้ำดับเพลิง ระบบทางหนีไฟ และแผนป้องกันอัคคีภัย ซึ่งระบบดังกล่าว โครงการได้ออกแบบและก่อสร้างตามแบบที่ระบุในรายงานการประเมินผลกระทบสิ่งแวดล้อมทุกประการ ซึ่งครอบคลุมกฎหมายที่เกี่ยวข้อง โดยปัจจุบันระบบดังกล่าวมีการทำงานอย่างมีประสิทธิภาพและมีการตรวจสอบ/บำรุงรักษาเป็นประจำ โดยสรุปผลการดำเนินการส่วนใหญ่เป็นจริงตามที่ได้ระบุในรายงานการประเมินผลกระทบสิ่งแวดล้อม

แผงควบคุมระบบสัญญาณแจ้งเหตุเพลิงไหม้

อุปกรณ์ส่งสัญญาณเตือนไฟไหม้

เครื่องตรวจจับควัน/ความร้อน

ท่อขึ้น

เครื่องดับเพลิงแบบมือถือ

หัวรับน้ำดับเพลิงนอกอาคาร

บันไดหนีไฟ

ป้ายบอกชั้นและแผนผังอาคาร

ป้ายบอกทางหนีไฟ
