รายงานผลการปฏิบัติตามมาตรการป้องกัน
และแก้ไขผลกระทบสิ่งแวดล้อม
และมาตรการติดตามตรวจสอบผลกระทบสิ่งแวดล้อม

โครงการ Unio พระราม 2-ท่าข้าม
(นิติบุคคลอาคารชุด ยูนิโอ พระราม 2-ท่าข้าม)

ระหว่างเดือนกรกฎาคม - ธันวาคม พ.ศ. 2567

บริษัท ยูไนเต็ด แอนนาลิสต์ แอนด์ เอ็นจิเนียริง คอนซัลแตนท์ จำกัด

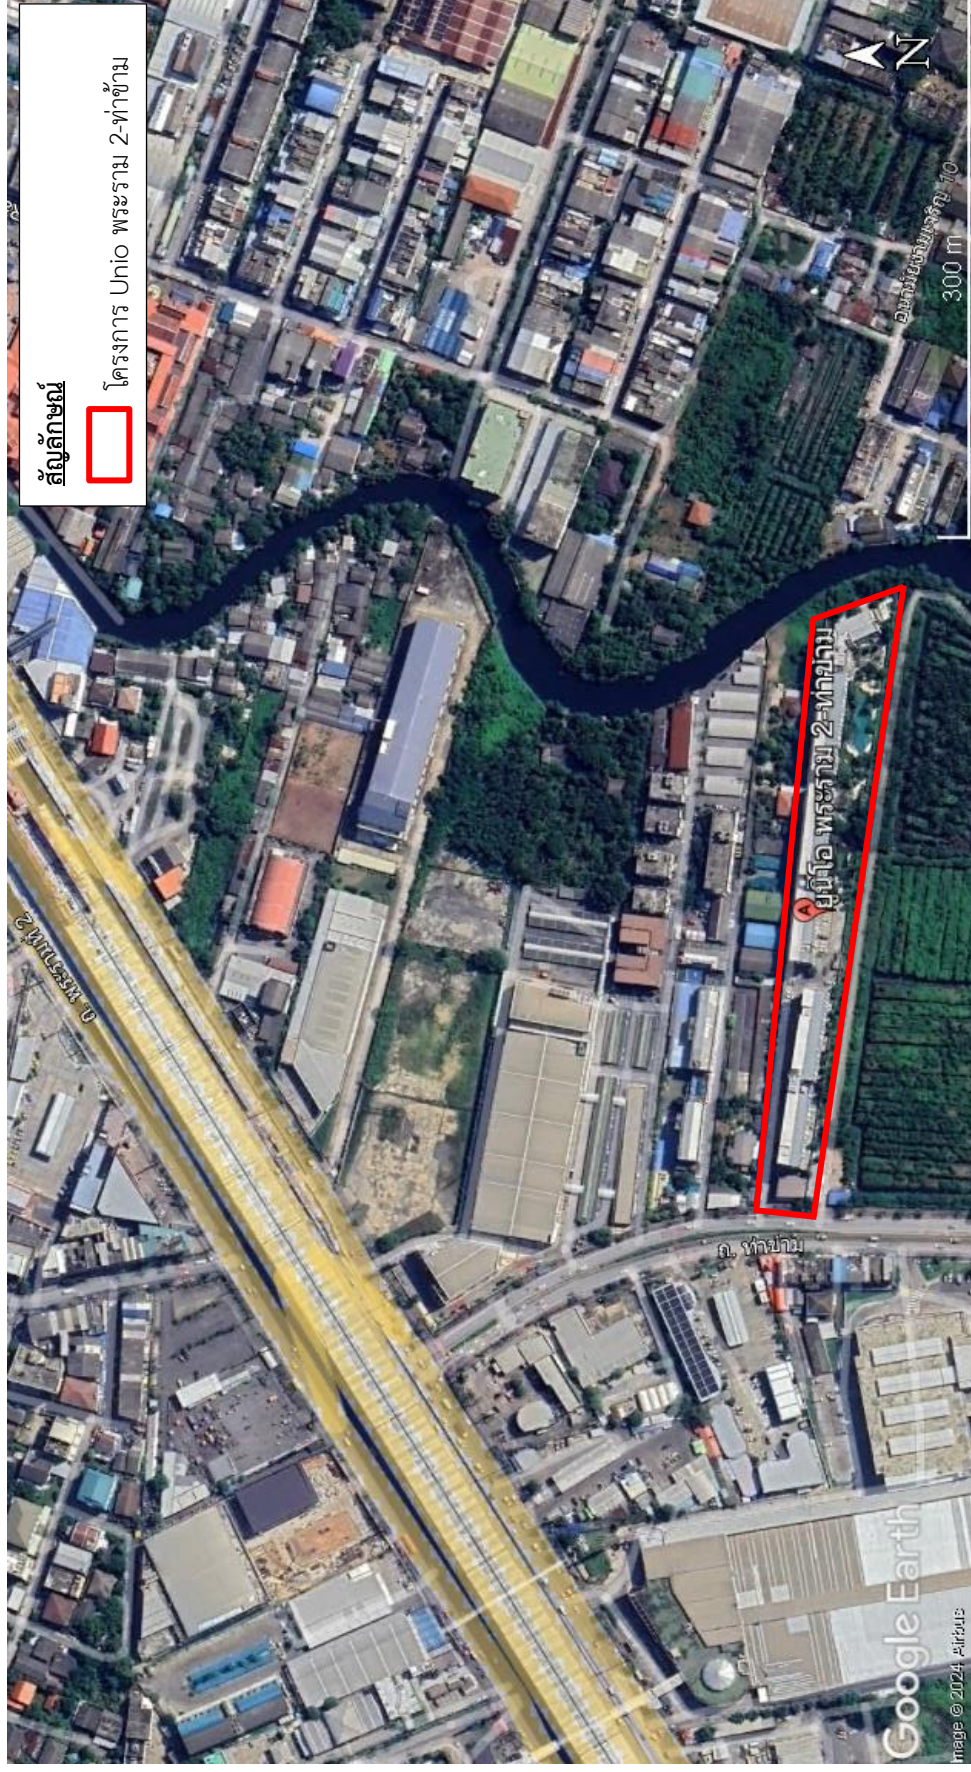
โครงการ Unio พระราม 2-ท่าข้าม ของบริษัท เฮลิคซ์ จำกัด ตั้งอยู่เลขที่ 15/729 ซอยท่าข้าม ถนนพระราม 2 แขวงแสมดำ เขตบางขุนเทียน กรุงเทพมหานคร 10150 โดยโครงการเป็นอาคารชุดพักอาศัย สูง 8 ชั้น จำนวน 3 อาคาร ได้แก่ อาคาร A อาคาร B และอาคาร C และอาคารชุดเพื่อการพาณิชย์ สูง 2 ชั้น จำนวน 1 อาคาร และมีอาณาเขตติดต่อแสดงดังรูปที่ 1-1
