รายงานผลการปฏิบัติตามมาตรการป้องกันและ  
แก้ไขผลกระทบสิ่งแวดล้อม  
และมาตรการติดตามตรวจสอบคุณภาพสิ่งแวดล้อม

## Island Escape Burasari

เจ้าของโครงการ

บริษัท เกาะมะพร้าว ไอส์แลนด์ จำกัด

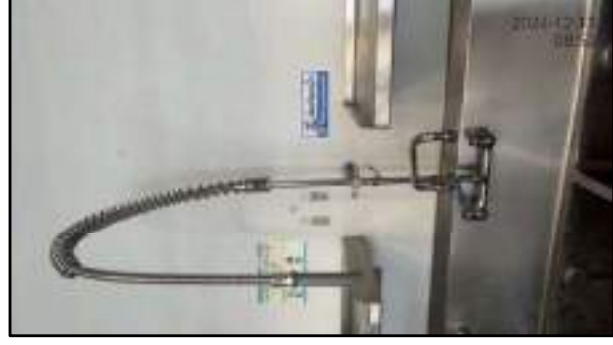
องค์ประกอบ ทางสิ่งแวดล้อม	ผลกระทบต่อสิ่งแวดล้อมที่สำคัญ	มาตรการป้องกัน และแก้ไขผลกระทบสิ่งแวดล้อม	การปฏิบัติตามมาตรการฯ	ปัญหา
	<p>บริการ (อาคาร 9) ปริมาตร 50 ลบ.ม. จำนวน 5 ถึง รวม ปริมาตรถังเก็บน้ำดีสำเร็จรูป 250 ลบ.ม. จากนั้นจะสูบน้ำด้วย เครื่องสูบน้ำเพิ่มแรงดัน จำนวน 1 ชุด ซึ่งมีเครื่องสูบน้ำ 2 เครื่อง ทำงาน 1 สำรอง 1 เครื่อง มีอัตราการสูบน้ำ 60 ลบ.ม./ชม./เครื่อง ที่แรงดันน้ำ 40 เมตร ก่อนแจกจ่ายไปส่วนต่างๆ ของแต่ละอาคาร</p> <p>ทั้งนี้ โครงการนำน้ำเสียที่ผ่านการบำบัดมาใช้ในการระบบชักโครก โดยกักเก็บไว้ในถังเก็บน้ำรีไซเคิลสำเร็จรูป ปริมาตร 50 ลบ.ม. จำนวน 2 ถึง รวมปริมาตร 100 ลบ.ม. ดังนั้น รวม ปริมาตรการกักเก็บน้ำทั้งหมด 450 ลบ.ม. สามารถสำรองน้ำใช้ได้ 2 วัน โดยโครงการจะตั้งเวลาให้มีการสูบน้ำหลังเวลา 20.00 น. เพื่อลดผลกระทบต่อผู้ใช้บำบัดน้ำเสีย จากการสำรวจอัตราการไหลของบ่อบาดล จำนวน 6 บ่อ มีปริมาณ น้ำรวม 288 ลบ.ม./วัน โดยปริมาณน้ำใช้ในโครงการประมาณ 223.29 ลบ.ม./วัน ซึ่งเพียงพอต่อการใช้น้ำของโครงการ</p> <p>โครงการได้จัดให้มีการนำน้ำฝนในบ่อน้ำธรรมชาติ ภายในพื้นที่โครงการ ปริมาตร 3,500 ลบ.ม. มาใช้ประโยชน์เป็นแหล่งน้ำสำรอง เพื่อลดการใช้น้ำจากบ่อบาดล โดยสูบน้ำเข้าเก็บถังเก็บน้ำดีสำเร็จรูปของอาคารส่วนบริการ</p> <p>3) การปรับปรุงคุณภาพน้ำใช้</p>	<p>3) จัดให้มีเจ้าหน้าที่คอยดูแลถังทำความสะอาดถังน้ำเป็นประจำทุกๆ 6 เดือน</p> <p>4) รณรงค์ให้ร่วมกันประหยัดน้ำ และเลือกใช้ผลิตภัณฑ์ประหยัดน้ำ</p>	<p>- ปฏิบัติตามมาตรการ เจ้าหน้าที่แผนกวิศวกรรม ทำหน้าที่ดูแล ถังทำความสะอาด ถังน้ำเป็นประจำทุกๆ 6 เดือน หรือทันทีที่มีเหตุฉุกเฉิน</p> <p>- โครงการได้เลือกใช้ผลิตภัณฑ์ประหยัดน้ำ ทุกประเภทของสุขภัณฑ์ และมีเซ็นเซอร์คอยตัดการไหลของน้ำที่ก๊อกน้ำทุกตัว นอกจากนี้ยังมีป้ายรณรงค์เรื่องการใช้น้ำอย่างประหยัด และป้ายรณรงค์ให้แขกที่เข้าพักใช้ผ้าเช็ดตัวซ้ำ ในกรณีนี้ที่เข้าพักเกิน 1 คืนด้วย</p>

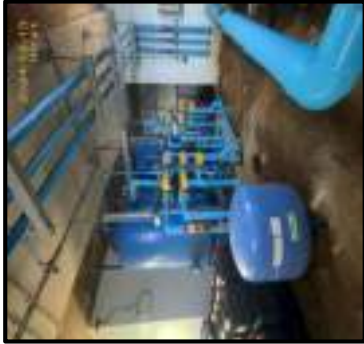
องค์ประกอบ ทางสิ่งแวดล้อม	ผลกระทบต่อสิ่งแวดล้อมที่สำคัญ	มาตรการป้องกัน และแก้ไขผลกระทบสิ่งแวดล้อม	การปฏิบัติตามมาตรการฯ	ปัญหา
	<p>น้ำจากบ่อน้ำบาดาลถูกสูบส่งสู่ถังเก็บน้ำดิบใต้ดินโดยโครงการปรับปรุงคุณภาพน้ำก่อนส่งสู่ถังเก็บน้ำดิบของโครงการเพื่อจ่ายให้กับส่วนต่างๆ ของโครงการ รายละเอียดขั้นตอนการปรับปรุงคุณภาพน้ำ มีดังนี้</p> <ol style="list-style-type: none"> <li>1. ถังเติมคลอรีน (Chlorine System) เป็นระบบฆ่าเชื้อโรคด้วยคลอรีน เพื่อฆ่าเชื้อโรคแบคทีเรียและไวรัสในน้ำ ซึ่งจะควบคุมด้วย Chlorine Sensor เพื่อควบคุมค่าคลอรีนอิสระคงเหลือ (Free Residual Chlorine) ให้อยู่ในช่วง 0.20-1.20 มิลลิกรัม/ลิตร เทียบเท่ากับตามมาตรฐานการประปา</li> <li>2. ถังเติม Pac (Poly Aluminum Chloride Feed System) เป็นระบบเติม Pac เร่งการตกตะกอนเพื่อแยกของแข็งในรูปของสารแขวนลอยออกจากของเหลว</li> <li>3. ถังเติม Polymer (Polymer Feed System) เป็นเติมโพลิเมอร์เร่งการตกตะกอน เพื่อแยกของแข็งในรูปของสารแขวนลอยออกจากของเหลว</li> <li>4. ถังตกตะกอน (Clarifier System) เป็นระบบตกตะกอน เพื่อแยกของแข็งในรูปของสารแขวนลอยออกจากของเหลว เพื่อแยกตะกอนและทำให้น้ำใสขึ้น</li> </ol>	<p>5) ตรวจสอบการแจกจ่ายน้ำและเส้นท่อให้อยู่ในสภาพดีอยู่เสมอ หากพบว่าชำรุดให้แก้ไขทันที นอกจากนี้โครงการจะหมั่นตรวจสอบระบบท่อน้ำ รวมถึงเครื่องสูชัณฆ์ที่อาจจะชำรุด จนเป็นเหตุให้น้ำประปารั่วไหลได้ง่าย</p>

<p>- แผนวิศวกรรมทำน้ำที่ตรวจสอบการทำงานของระบบจ่ายน้ำ ทุกเดือนตลอดระยะเวลาดำเนินการ หากพบว่าชำรุดให้แก้ไขทันที โดยมีการเก็บรวมรวมปริมาณการใช้น้ำในแต่ละเดือน เพื่อตรวจสอบถึงความผิดปกติด้วย ตามใบเสร็จค่าใช้น้ำในภาคผนวก ข</p> <p>เนื่องจากโครงการ มีการปรับปรุงคุณภาพน้ำใช้ 2 ชุด สลับการทำงาน คือ ถังกรองทราย และคาร์บอน จำนวน 1 ชุด และ ถังกรอง bim และคาร์บอน จำนวน 1 ชุด</p>

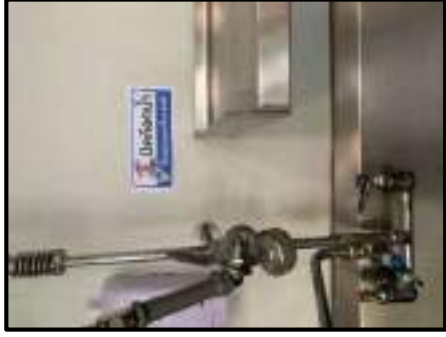
ที่ 3.2 และเอกสารในภาคผนวก ง สรุปลว่า คุณภาพน้ำโดยรวมอยู่ในเกณฑ์มาตรฐานน้ำประปา ของกรมอนามัย และตรวจไม่พบเชื้อแบคทีเรียอย่างใดก็ตาม เนื่องจากโครงการอยู่บนเกาะมะพร้าว ทำให้น้ำบาดาลได้รับอิทธิพลของน้ำทะเล จึงทำให้ต้องใช้ของโครงการมีค่า TDS และ Chloride เกินค่ามาตรฐานในเดือนกรกฎาคม - สิงหาคม 2567 แต่ได้ปรับปรุงและมีย้ายอยู่ในมาตรฐานในเดือนถัดไปแล้ว นอกจากนี้ โครงการยังติดตั้งเครื่องกรองน้ำให้พนักงานช่วยกันใช้น้ำอย่างประหยัดด้วย

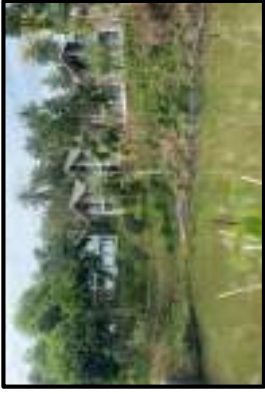
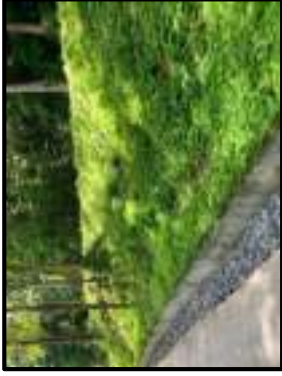
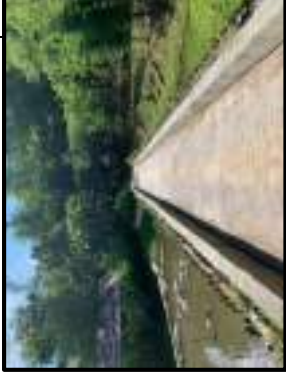
องค์ประกอบ ทางสิ่งแวดล้อม	ผลกระทบต่อสิ่งแวดล้อมที่สำคัญ	มาตรการป้องกัน และแก้ไขผลกระทบสิ่งแวดล้อม	การปฏิบัติตามมาตรการฯ	ปัญหา
	<p>เทียบเท่ากับมาตรฐานการประปา ก่อนเข้าสู่ถังเก็บน้ำรีไซเคิลสำเร็จรูป ปริมาตร 50 ลบ.ม. จำนวน 2 ถัง เพื่อนำไปรดน้ำต้นไม้ และชักโครกภายในโครงการ ทั้งนี้ โครงการได้ออกแบบท่อรวบรวมน้ำเป็นกioskตาม โดยอัตราการใช้น้ำสำหรับรดน้ำต้นไม้ในพื้นที่ 178.19 สีเขียวของโครงการประมาณ 234.04 ลบ.ม./วัน (คิดอัตราการใช้น้ำของดินที่ 10 ลิตร/ตร.ม./วัน ในช่วงฤดูแล้ง) โดยโครงการสามารถนำน้ำเสียที่ผ่านการบำบัดไปรดน้ำต้นไม้ภายในโครงการได้ทั้งหมด (Zero Discharge)</p> <p>ในช่วงฤดูฝน โครงการสามารถนำน้ำทิ้งที่ผ่านการบำบัดแล้วนำมารดน้ำต้นไม้ในโครงการได้ 140.42 ลบ.ม./วัน (คิดอัตราการใช้น้ำรดน้ำต้นไม้ 6 ลิตร/ตร.ม./วัน ในช่วงฤดูฝน พื้นที่สีเขียวบริเวณที่รื้อถอนไม้ 23,404 ตร.ม.) น้ำทิ้งประมาณ 78.91 ลบ.ม./วัน นำไปใช้ชักโครกในโครงการ (30% ของน้ำใช้) โดยโครงการสามารถนำน้ำเสียที่ผ่านการบำบัดไปรดน้ำต้นไม้ภายในโครงการได้ทั้งหมด (Zero Discharge)</p> <p>2) การระบายน้ำฝนและการป้องกันน้ำท่วม</p> <p>สำหรับการระบายน้ำฝนของโครงการ จะแบ่งเป็น 2 ส่วน คือ จากหลังคาของอาคาร และจากพื้นดินนอกอาคาร โดยน้ำฝนจะถูกระบายจากหลังคาของอาคารลงสู่ท่อระบายน้ำฝนที่มีบ่อบำบัดน้ำเป็นระยะอยู่โดยรอบพื้นที่โครงการ โดย</p>

<p>น้ำขนาด 150 ลบ.ม. และบ่อน้ำธรรมชาติขนาด 3,500 ลบ.ม.</p>

<p>2) น้ำฝนในโซนที่ 1 ควบคุมอัตราการไหลด้วยเครื่องสูบน้ำ 3 เครื่อง (ทำงาน 2 สัปดาห์ 1 เครื่อง) อัตราสูบน้ำรวม 0.10 ลบ.ม./วินาที ซึ่งมีค่าไม่เกินอัตราการระบายน้ำก่อนพัฒนาโครงการ (0.196 ลบ.ม./วินาที) ซึ่งมีค่าไม่เกินอัตราการระบายน้ำก่อนพัฒนาโครงการ (0.196 ลบ.ม./วินาที) จากนั้นระบายลงสู่ทะเลต่อไป</p> <p>โซนที่ 2 ควบคุมอัตราการไหลด้วยฝายน้ำล้น มีอัตราการระบายน้ำออก 0.017 ลบ.ม./วินาที จากนั้นระบายลงสู่ทะเลต่อไป</p>	<p>2) น้ำฝนในโซนที่ 1 ควบคุมอัตราการไหลด้วยเครื่องสูบน้ำ 3 เครื่อง (ทำงาน 2 สัปดาห์ 1 เครื่อง) อัตราสูบน้ำรวม 0.10 ลบ.ม./วินาที ซึ่งมีค่าไม่เกินอัตราการระบายน้ำก่อนพัฒนาโครงการ (0.196 ลบ.ม./วินาที) ซึ่งมีค่าไม่เกินอัตราการระบายน้ำก่อนพัฒนาโครงการ (0.196 ลบ.ม./วินาที) จากนั้นระบายลงสู่ทะเลต่อไป</p>	<p>- ปฏิบัติตามมาตรการ โดยควบคุมการสูบน้ำตามสถานการณ์ที่เกิดขึ้นจริง เพื่อไม่ให้เกิดการท่วมขัง</p>

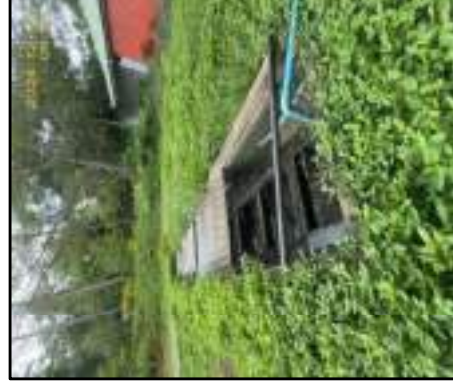
องค์ประกอบ ทางสิ่งแวดล้อม	ผลกระทบสิ่งแวดล้อมที่สำคัญ	มาตรการป้องกัน และแก้ไขผลกระทบสิ่งแวดล้อม	การปฏิบัติตามมาตรการฯ	ปัญหา
3.5 การจัดการ น้ำเสีย	<p>1) ปริมาณน้ำเสีย เมื่อเปิดดำเนินโครงการ คาดว่าจะมีปริมาณน้ำเสียที่เกิดขึ้นประมาณ 227.48 ลูกบาศก์เมตร/วัน คิดจากร้อยละ 90 ของปริมาณน้ำใช้ (สำนักงานนโยบายและแผนทรัพยากรธรรมชาติและสิ่งแวดล้อม, 2556) ยกเว้นน้ำจากการล้างห้องพักขยะ คิดจากร้อยละ 100 ของปริมาณน้ำใช้ และไม่คือน้ำใช้จากส้วม</p> <p>2) ระบบบำบัดน้ำเสีย โครงการได้ออกแบบการบำบัดน้ำเสีย แยกเป็น 3 ส่วน มีรายละเอียด ดังนี้</p> <p>ส่วนที่ 1 ถังดักไขมัน (GT-01) จำนวน 1 ชุด ปริมาตร 0.96 ลูกบาศก์เมตร เพื่อรองรับน้ำเสียจากห้องครัวของอาคารส่วนบริการ (อาคาร 9) ปริมาณ BOD<sub>5</sub> 600 มิลลิกรัม/ลิตร และมีประสิทธิภาพในการบำบัดให้ค่า BOD<sub>5</sub> 420 มิลลิกรัม/ลิตร ถังดักไขมัน (GT-02) จำนวน 1 ชุด ปริมาตร 4.32 ลูกบาศก์เมตร เพื่อรองรับน้ำเสียจากห้องครัวของอาคารร้านอาหาร (อาคาร 3) ปริมาณ BOD<sub>5</sub> 600 มิลลิกรัม/ลิตร และมีประสิทธิภาพในการบำบัดให้ค่า BOD<sub>5</sub> 420 มิลลิกรัม/ลิตร และจัดให้มีถังบำบัดน้ำเสียระบบเกราะ-กรองเติมอากาศ (WWTP-01) จำนวน 1 ชุด เพื่อรองรับน้ำเสียจากอาคารใน</p>	<p>1) โครงการได้จัดให้มีบ่อสูบน้ำเสีย 3 บ่อ สำหรับกรองกากตะกอนเบื้องต้นในแต่ละอาคาร เพื่อรวบรวมเข้าสู่ระบบบำบัดน้ำเสีย โดยเลือกใช้ถังบำบัดน้ำเสียระบบเลี้ยงตะกอนเวียนกลับแบบถึงปฏิกรณ์ชีวภาพเมมเบรน จำนวน 1 ชุด สามารถรองรับน้ำเสียได้ 230 ลบ.ม./วัน และถังบำบัดน้ำเสียแบบเกราะ-กรอง เติมาอากาศ จำนวน 2 ชุด สามารถรองรับน้ำเสียได้ 0.8 ลบ.ม./วัน และ 8 ลบ.ม./วัน ตามลำดับ</p>	<p>- ปฏิบัติตามมาตรการ โดยโครงการได้จัดให้มีถังบำบัดน้ำเสียระบบ biofil ของ พรีเมียร์ โพรตักส์ คือ ระบบบำบัดน้ำเสียที่เกิดจากการผสมผสาน เทคโนโลยีการกรองน้ำด้วยเมมเบรน (Microfiltration Membrane) และการบำบัดน้ำเสียด้วยกระบวนการทางชีวภาพ Extended Activated Sludge ทำให้ได้ระบบบำบัดที่มีประสิทธิภาพสูงสุด โดยไม่ต้องใช้ถังตกตะกอน จึงช่วยลดขนาดทั้งระบบให้เล็กลง ประหยัดพื้นที่และต้นทุนในการก่อสร้างระบบได้มากกว่าระบบบำบัดน้ำเสียแบบอื่น ๆ น้ำทิ้งที่ผ่านการบำบัดแล้วมีคุณภาพสูงสามารถนำกลับมาใช้ประโยชน์ได้สูงสุด ซึ่งทางโครงการได้ทำการเปลี่ยนเมมเบรนเมื่อกลางปี 2566 ด้วย</p>

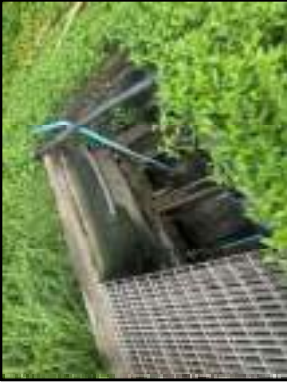
องค์ประกอบ ทางสิ่งแวดล้อม	ผลกระทบสิ่งแวดล้อมที่สำคัญ	มาตรการป้องกัน และแก้ไขผลกระทบสิ่งแวดล้อม	การปฏิบัติตามมาตรการฯ	ปัญหา
	<p>โครงการ ยกเว้น อาคารเก็บอุปกรณ์กีฬา (อาคาร 2) และ อาคารบาร์และร้านอาหาร อาคาร 5) ปริมาณน้ำเสียเข้าสู่ระบบ 170 ลูกบาศก์เมตร/วัน โดยยังบำบัดน้ำเสีย จำนวน 1 ชุด สามารถรองรับน้ำเสียได้ 180 ลูกบาศก์เมตร/วัน ปริมาณ BOD<sub>๕</sub> 260 มิลลิกรัม/ลิตร และมีประสิทธิภาพในการบำบัด ให้ค่า BOD<sub>ออก</sub> 20 มิลลิกรัม/ลิตร</p> <p>ส่วนที่ 2 จัดให้ยังบำบัดน้ำเสียระบบเกราะ-กรองอากาศ (WWTP-02) จำนวน 1 ชุด เพื่อรองรับน้ำเสียจากอาคารเก็บ อุปกรณ์กีฬา (อาคาร 2) ปริมาณน้ำเสียเข้าสู่ระบบ 0.77 ลูกบาศก์เมตร/วัน โดยยังบำบัดน้ำเสีย จำนวน 1 ชุด สามารถรองรับน้ำเสียได้ 0.80 ลูกบาศก์เมตร/วัน ปริมาณ BOD<sub>๕</sub> 260 มิลลิกรัม/ลิตร และมีประสิทธิภาพในการบำบัดให้ค่า BOD<sub>ออก</sub> 20 มิลลิกรัม/ลิตร</p> <p>ส่วนที่ 3 ถังดักไขมัน (GT-03) จำนวน 1 ชุด ปริมาตร 2.21 ลูกบาศก์เมตร เพื่อรองรับน้ำเสียจากห้องครัวของอาคารบาร์ และร้านอาหาร (อาคาร 5) ปริมาณ BOD<sub>๕</sub> 600 มิลลิกรัม/ลิตร และมีประสิทธิภาพในการบำบัดให้ค่า BOD<sub>ออก</sub> 420 มิลลิกรัม/ลิตร และจัดให้มีถังบำบัดน้ำเสียระบบเกราะ-กรองเติมอากาศ (WWTP-03) จำนวน 1 ชุด เพื่อรองรับน้ำเสียจากอาคารในโครงการอาคารบาร์และร้านอาหาร (อาคาร 5)</p>	  <p>ถังบำบัดน้ำเสียระบบ biofil</p>

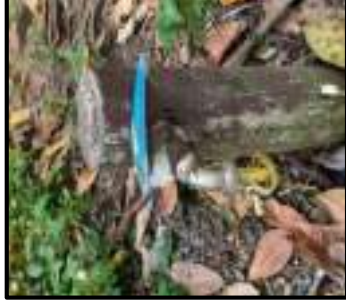
องค์ประกอบ ทางสิ่งแวดล้อม	ผลกระทบต่อสิ่งแวดล้อมที่สำคัญ	มาตรการป้องกัน และแก้ไขผลกระทบสิ่งแวดล้อม	การปฏิบัติตามมาตรการฯ	ปัญหา
	<p>ผลทุกครั้ง โดยนำกากไขมันใส่ในกระถางที่มีกระดาษรองที่กัน กระถาง เพื่อให้ส่วนที่เป็นน้ำซึมออกจากรากไขมันและทิ้งไว้ จนแห้งเป็นก้อนก่อนนำไปใส่ตุ๋น จากนั้นนำไปทิ้งรวมกับขยะ ทั่วไปที่ห้องพัสดุของโครงการเพื่อนำไปกำจัดต่อไป</p> <p>(4) วิธีการกำจัดก๊าซมีเทนและละอองน้ำ</p> <p>การกำจัดก๊าซมีเทนและละอองน้ำ ซึ่งเกิดขึ้นในระหว่าง ขั้นตอนของการบำบัดน้ำเสียของโครงการ และวิธีการควบคุม การกำจัดก๊าซมีเทนและละอองน้ำ มีรายละเอียดดังนี้</p> <ul style="list-style-type: none"> <li>- การกำจัดก๊าซมีเทน (CH<sub>4</sub>) ที่เกิดขึ้นจากส่วนแยกกากใน ถังบำบัดน้ำเสียของโครงการ โดยถังบำบัดน้ำเสีย WWTP-01 มีก๊าซมีเทนเกิดขึ้น 1.26 กก./วัน ต้องใช้พื้นที่กำจัดก๊าซมีเทน ในดิน 0.52 ตร.ม. โครงการจัดให้มีบ่อดินกำจัดก๊าซมีเทน 1 บ่อ กว้าง 0.8 ม. ยาว 0.4 ม. ลึก 1 ม. รวมปริมาตรบ่อ 3.2 ลบ. ม. ดังนั้น ปริมาตรบ่อจึงเพียงพอในการกำจัดก๊าซมีเทนที่เกิด จากระบบบำบัดน้ำเสียได้</li> </ul> <p>ก๊าซมีเทน จะใช้การกำจัดโดยวิธี Biological Oxidation โดยใช้ปุ๋ยหมักพร้อมใช้งาน (Mature Compost) อยู่ใต้ดิน ร่วมสุขุขที่ชุ่มชื้น เป็นตัวกลางชีวภาพ ซึ่งมีจุลินทรีย์กลุ่ม Methanotrophs ทำการ oxidize ก๊าซมีเทนให้เป็น</p>	<p>7) กำหนดให้มีการใช้กฎแฉลอคกอกน้ำ รวมถึงมีป้ายบอกให้ทราบว่า มีการนำ น้ำหลังบำบัดมาใช้สำหรับรดน้ำต้นไม้ รวมทั้งกำชับให้พนักงานสวมถุงมือทุก ครั้งที่ปฏิบัติงานที่ เพื่อป้องกันการ สัมผัสน้ำทิ้ง และปฏิบัติตามมาตรการ ป้องกันผลกระทบที่อาจเกิดขึ้นต่อ พนักงานและผู้ใช้บริการสัมผัสน้ำทิ้ง อย่างเคร่งครัด</p>	<p>ระบบชักโครกบางส่วนของโครงการ โครงการ สามารถนำน้ำเสียที่ผ่านการบำบัดแล้วมาใช้ ประโยชน์ได้ทั้งหมด (Zero Discharge)</p> <ul style="list-style-type: none"> <li>- ปฏิบัติตามมาตรการ โดยมีกฎแฉลอคกอกน้ำ แต่ไม่มีป้ายบอกให้ทราบว่า มีการนำน้ำหลัง บำบัดมาใช้สำหรับรดน้ำต้นไม้ ซึ่งทางโครงการ จะเพิ่มเติมมาตรการนี้ต่อไป รวมทั้งกำชับให้ พนักงานสวมถุงมือทุกครั้งที่ปฏิบัติงานที่ เพื่อ ป้องกันการสัมผัสน้ำทิ้ง และปฏิบัติตาม มาตรการป้องกันผลกระทบที่อาจเกิดขึ้นต่อ พนักงานและผู้ใช้บริการสัมผัสน้ำทิ้ง</li> </ul> <p>อย่างไรก็ตาม โครงการได้ตรวจเชื้อ Fecal Coliform Bacteria ในน้ำทิ้งที่ผ่านระบบ recycle เป็นประจำทุกเดือน ตามเอกสารใน ภาคผนวก จ ซึ่งตรวจไม่พบแบคทีเรียดังกล่าว จึงสามารถสรุปได้ว่า น้ำรีไซเคิลมีความ ปลอดภัย และความเสียงของผู้ใช้งาน และแขก ที่เข้ามาพักอาศัย ที่อาจเกิดจากการสัมผัสน้ำ รีไซเคิลต่ำ</p>

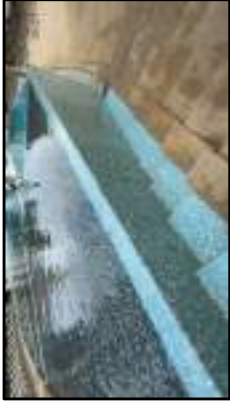
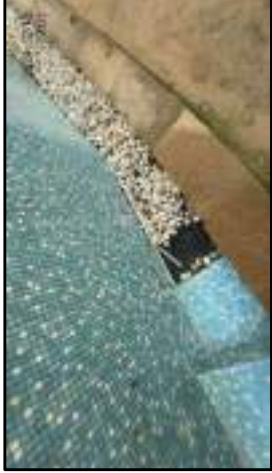
<p>6) จัดให้มีที่ว่างสำหรับใช้เป็นทางเดินรอบสระว่ายน้ำ ไม่ล้น ไม่มีน้ำขัง และทำความสะอาดง่าย</p> <p>7) จัดให้มีป้ายบอกความลึกและเลขระดับบอกความลึกที่สามารถมองเห็นได้อย่างชัดเจน</p>	<p>- ปฏิบัติตามมาตรการ โดยมีรางระบายน้ำรอบสระว่ายน้ำ ที่มีสภาพดี แข็งแรง สวยงาม</p>

<p>- ปฏิบัติตามมาตรการ โดยมีทางเดินรอบสระน้ำที่ล้น ทำความสะอาดง่าย</p> <p>- ปฏิบัติตามมาตรการ โดยป้ายบอกความลึกสามารถเห็นได้ชัดเจน</p>

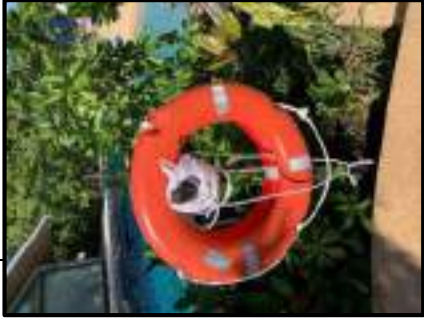
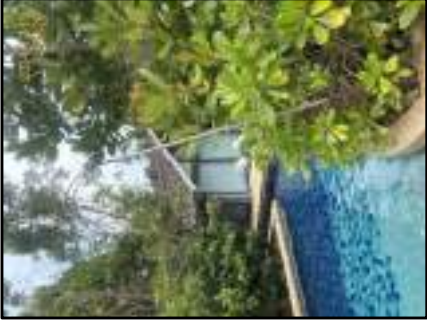
<p>ต้น เพื่อขอความช่วยเหลือกรณีเกิดเหตุฉุกเฉินต่างๆ และปิดประกาศหลายเลขโทรศัพท์ของสถานที่สำคัญดังกล่าวไว้ในที่เห็นได้ชัดเจน</p> <p>(4) การจัดการเกี่ยวกับสารเคมี การจัดการสารเคมีและคุณภาพน้ำสระว่ายน้ำ บริเวณสถานที่เก็บสารเคมี จะจัดให้มีป้ายระบุว่า “สถานที่เก็บสารเคมีอันตราย” และ “ห้ามเข้า” ซึ่งบริเวณดังกล่าวจะต้องมีการระบายอากาศที่ดี และมีการจัดเก็บสารเคมี ส่วนผสม หรือส่วนประกอบที่เป็นอันตราย วิธีการใช้ และวิธีการปฐมพยาบาลในกรณีฉุกเฉิน</p>	<p>11) จัดให้มีป้ายระบุว่า “สถานที่เก็บสารเคมีอันตราย” และ “ห้ามเข้า” ซึ่งบริเวณดังกล่าวจะต้องมีการระบายอากาศที่ดี และมีการจัดเก็บสารเคมีเป็นไปตามกฎหมายที่เกี่ยวข้อง”</p> <p><b>สระว่ายน้ำ (ด้านอุบัติเหตุจากการจมน้ำ)</b></p> <p>1) จัดให้มีเจ้าหน้าที่ความปลอดภัยประจำสระ (Life guard) โดยอยู่ประจำสระว่ายนำตลอดเวลาที่เปิดบริการ</p> <p>2) จัดให้มีอุปกรณ์ช่วยชีวิต เช่นห่วงยางช่วยชีวิต ห่วงชูชีพ และไม้ช่วยชีวิต เครื่องช่วยหายใจ เป็นต้น</p>	<p>- ปฏิบัติตามมาตรการ โดยบริเวณที่เก็บสารเคมี เป็นห้องตะแกรงเหล็ก ปลอดภัย</p> <p>

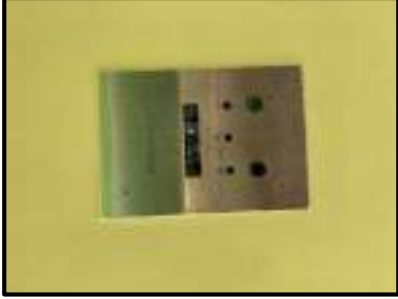
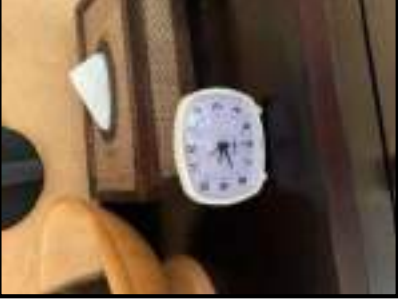
<p>- ปฏิบัติตามมาตรการ โดยโครงการได้ออกแบบ ดูแล และควบคุมการประกอบกิจการ สปาของโครงการ ให้สอดคล้องตามหลักเกณฑ์ด้านมาตรฐาน</p> <p>- ปฏิบัติตามมาตรการ โดยมีนาฬิกา สามารถใช้งานในห้องอบไอน้ำได้ รวมทั้งมีเทอร์มิเตอร์ ติดผนังห้องอบไอน้ำ</p>

องค์ประกอบ ทางสิ่งแวดล้อม	ผลกระทบต่อสิ่งแวดล้อมที่สำคัญ	มาตรการป้องกัน และแก้ไขผลกระทบสิ่งแวดล้อม	การปฏิบัติตามมาตรการฯ	ปัญหา
	<p>ตามมาตรฐานสำหรับสถานที่เพื่อสุขภาพหรือเพื่อเสริมสวยตามพระราชบัญญัติสถานบริการ พ.ศ.2509 พ.ศ.2551 ดังนั้นตำแหน่งห้องที่ให้บริการสปาของโครงการ ตั้งอยู่ที่ใต้ของโครงการ ซึ่งสามารถเข้าใช้บริการได้สะดวก และไม่ได้อยู่ใกล้ขีดศาสนสถานแต่อย่างใด ภายในมีการแบ่งส่วนชัดเจน</p> <p>ห้องสปา มีลักษณะเป็นอาคารชั้นเดียว มีส่วนรับรอง ล็อบเกอร์ชาย-หญิง และห้องนํ้ารวม ที่สะอาด ถูกสุขลักษณะ และปลอดภัย</p> <p>สำหรับการดูแลรักษาความสะอาดขอโครงการในส่วนของอาคารที่ให้บริการสปา จัดให้มีแม่บ้านทำความสะอาดทุกวันเวลาเช้า-เย็น และรวบรวมเก็บขยะไปยังห้องพักขยะรวม ให้ถูกสุขอนามัย เพื่อป้องกันการเพาะเชื้อโรคและทำลายแหล่งเพาะพันธุ์พาหนะนำโรค ส่วนน้ำเสียจะไหลเข้าสู่ระบบบำบัดน้ำเสียรวมของโครงการต่อไป</p> <p>ส่วนของมาตรฐานของผู้ดำเนินการกิจการสปาเพื่อสุขภาพ โครงการจะดำเนินการควบคุมดูแลผู้ให้บริการตามนโยบายคู่มือปฏิบัติงานของสถานประกอบการ พร้อมทั้งจัดประวัติผู้ให้บริการ ทุกครั้งที่มีการจัดบริการใหม่ หรือ</p>	<p>3) จัดให้มีเจ้าหน้าที่ควบคุมดูแลผู้ให้บริการห้องอบไอน้ำตลอดเวลา</p> <p>4) ติดตั้งป้ายค่าเตือนและข้อกำหนดในการใช้บริการให้ผู้บริการทราบ</p>	<p>- ปฏิบัติตามมาตรการ โดยมีเจ้าหน้าที่ควบคุมดูแลผู้ให้บริการห้องอบไอน้ำตลอดเวลา</p> <p>- ปฏิบัติตามมาตรการ โดยมีป้ายค่าเตือนและข้อกำหนดในการใช้บริการให้ผู้บริการทราบ</p>
