รายงานการตรวจสอบอาคารประจำปี พ.ศ. 2567 ครั้งที่ 2

รายงานผลการตรวจสอบอาคารนิรันดร์คอนโด 6/2

ครั้งที่ 2/2567

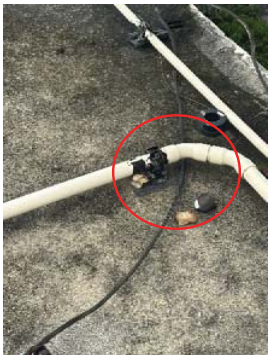
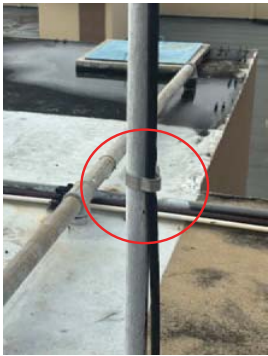
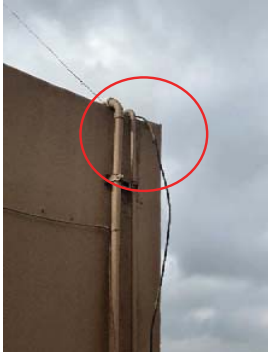
ลำดับ	สิ่งที่พบ	บริเวณ	รูปภาพ		ผล
			ก่อนแก้ไข	หลังแก้ไข	
1	สายล่อฟ้าไม่ได้วางอยู่บนลูกถ้วย ขอให้ทางอาคารดำเนินการแก้ไข	ดาดฟ้า
