มาตรการด้านคุณภาพอากาศ

การบำรุงรักษา การบันทึกสถิติการตรวจซ่อมแซม
สาเหตุการชำรุด ระยะเวลาในการซ่อมแซม
และข้อมูลอื่นๆ ของระบบควบคุมมลพิษทางอากาศของโครงการ

Inspection Report Thermal Scan

รายงานการตรวจวัดอุณหภูมิของมอเตอร์และใช้งาน Motor main fan Dust collector
Sand Plant B1 (SR_C2421.003R1)

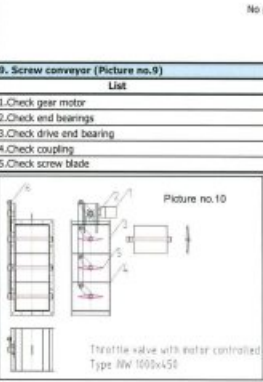
<p>Picture no.10</p> <p>Throttle valve with motor controlled Type NW 100xV50</p>	No picture														
10. Main damper (Picture no.10)															
<table border="1"> <thead> <tr> <th>List</th> <th>Comment</th> </tr> </thead> <tbody> <tr> <td>1. Motor check</td> <td>ไม่</td> </tr> <tr> <td>2. Gear check</td> <td>ไม่</td> </tr> <tr> <td>3. Housing damper check</td> <td>ไม่</td> </tr> <tr> <td>4. Shaft damper check</td> <td>ไม่</td> </tr> <tr> <td>5. Blade damper check</td> <td>ไม่</td> </tr> <tr> <td>6. Moving parts out side</td> <td>ไม่</td> </tr> </tbody> </table>	List	Comment	1. Motor check	ไม่	2. Gear check	ไม่	3. Housing damper check	ไม่	4. Shaft damper check	ไม่	5. Blade damper check	ไม่	6. Moving parts out side	ไม่	
List	Comment

1. Motor check	ไม่														
2. Gear check	ไม่														
3. Housing damper check	ไม่														
4. Shaft damper check	ไม่														
5. Blade damper check	ไม่

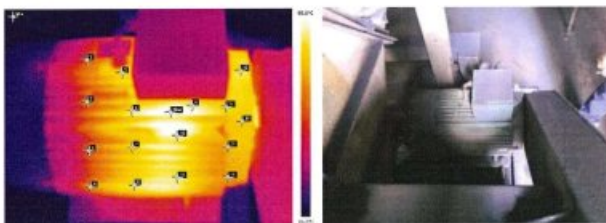
Fan Motor Shot blast B1

Date created: 09/09/2024 10:49 Global emissivity: 0.95
Location: ATFB Reflected temperature: 30.8°C
Operator: Chaiwat Ambient temperature: 30.8°C
Infrared camera: SKF TKTI 21 Min temperature / emissivity: 29.0°C / 0.95
Machine designation: Max temperature / emissivity: 58.5°C / 0.95

1 Temperature: 45.0°C Emissivity: 0.95	7 Temperature: 52.9°C Emissivity: 0.95	12 Temperature: 53.2°C Emissivity: 0.95
2 Temperature: 47.1°C Emissivity: 0.95	8 Temperature: 54.8°C Emissivity: 0.95	13 Temperature: 50.6°C Emissivity: 0.95
3 Temperature: 44.2°C Emissivity: 0.95	9 Temperature: 54.5°C Emissivity: 0.95	14 Temperature: 49.2°C Emissivity: 0.95
4 Temperature: 47.4°C Emissivity: 0.95	10 Temperature: 55.2°C Emissivity: 0.95	15 Temperature: 52.9°C Emissivity: 0.95
5 Temperature: 53.0°C Emissivity: 0.95	11 Temperature: 54.5°C Emissivity: 0.95	16 Temperature: 52.1°C Emissivity: 0.95
6 Temperature: 53.9°C Emissivity: 0.95

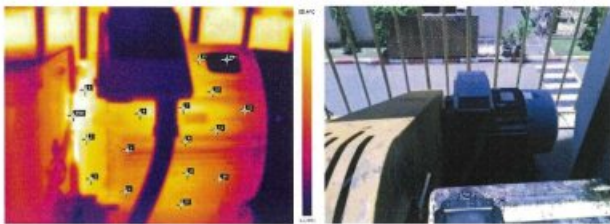
Date created: 09/09/2024 10:53
 Location: ATFB
 Operator: Chaiwat
 Infrared camera: SKF TKT1 21
 Machine designation:

Global emissivity: 0.95
 Reflected temperature: 33.8°C
 Ambient temperature: 33.8°C
 Min temperature / emissivity: 21.3°C / 0.95
 Max temperature / emissivity: 60.6°C / 0.95

1 Temperature: 55.2°C Emissivity: 0.95	6 Temperature: 49.5°C Emissivity: 0.95	11 Temperature: 50.3°C Emissivity: 0.95
2 Temperature: 53.6°C Emissivity: 0.95	7 Temperature: 54.8°C Emissivity: 0.95	12 Temperature: 52.6°C Emissivity: 0.95
3 Temperature: 53.0°C Emissivity: 0.95	8 Temperature: 51.3°C Emissivity: 0.95	13 Temperature: 51.2°C Emissivity: 0.95
4 Temperature: 53.4°C Emissivity: 0.95	9 Temperature: 51.5°C Emissivity: 0.95	14 Temperature: 48.2°C Emissivity: 0.95
5 Temperature: 46.9°C Emissivity: 0.95	10 Temperature: 51.2°C Emissivity: 0.95	15 Temperature: 47.4°C Emissivity: 0.95
