ผลการปฏิบัติตามมาตรการติดตามตรวจสอบ

## ผลการปฏิบัติตามมาตรการติดตามตรวจสอบผลกระทบสิ่งแวดล้อม

โครงการ พหลิม คอนโด เอ็กซ์ตร้า พระราม 2 โครงการเฟส 1 ตั้งอยู่บนโฉนดที่ดินเลขที่ 59 (เลขที่ดิน 416) ขนาดพื้นที่โครงการ 6-3-70 ไร่ (11,080 ตารางเมตร) ประกอบด้วย อาคารชุดพักอาศัย ขนาดความสูง 8 ชั้น จำนวน 3 อาคาร (ได้แก่ อาคาร A B และ C) มีจำนวนห้องชุดรวมทั้งสิ้น 685 ห้อง แบ่งเป็น ห้องชุดพักอาศัย จำนวน 681 ห้อง และห้องชุดเพื่อการพาณิชย์ (ร้านค้า) จำนวน 4 ห้อง และอาคารสำนักงานเฟส 1 ขนาดชั้นเดียว จำนวน 1 อาคาร

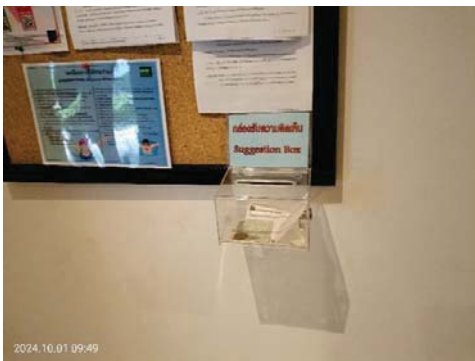
กล่องรับความคิดเห็นอาคารชุดพักอาศัยแต่ละอาคาร

17. คุณภาพชีวิตและความพึงพอใจของผู้พักอาศัยภายในโครงการ	<b>ดัชนีที่ตรวจวัด</b> - ประเมินเรื่องร้องทุกข์ ข้อเสนอแนะ และข้อคิดเห็นของผู้พักอาศัยภายในโครงการ <b>ความถี่</b> - ทุกวัน ตลอดระยะเวลาเปิดดำเนินการ	- ผู้พักอาศัยภายในโครงการ	✓ - ปัจจุบันโครงการได้มีการติดตั้งกล่องรับความคิดเห็นบริเวณด้านล่างอาคารชุดพักอาศัยแต่ละอาคาร แต่ทั้งนี้ระหว่างเดือนกรกฎาคม ถึง ธันวาคม พ.ศ. 2567 โครงการยังไม่ได้รับเรื่องร้องทุกข์ ข้อเสนอแนะจากลูกบ้านแต่อย่างใด	-	ภาพที่ 3.4-1 กล่องรับความคิดเห็น

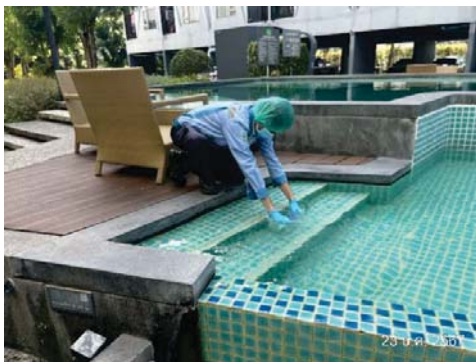
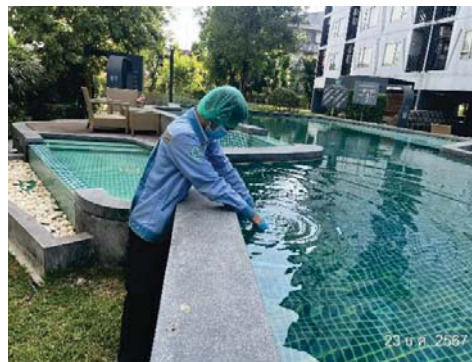
ภาพที่ 3.5.3-1 เก็บตัวอย่างน้ำสระว่ายน้ำ

ตามมาตรการติดตามตรวจสอบผลกระทบสิ่งแวดล้อม โครงการ พหลิม คอนโด เอ็กซ์ตรา พระราม 2 กำหนดให้โครงการต้องเก็บตัวอย่างและตรวจวิเคราะห์คุณภาพน้ำสระว่ายน้ำ ทำการตรวจวัดทั้งหมด 2 ความถี่ ได้แก่ ความถี่วันละ 2 ครั้ง (ก่อนเปิดและหลังปิดให้บริการ) ตรวจวิเคราะห์ค่าความเป็นกรด-ด่าง (pH) และคลอรีนอิสระ (Free Chlorine) ความถี่สัปดาห์ละ 1 ครั้ง ตรวจวิเคราะห์ปริมาณโคลิฟอร์มทั้งหมด (Total Coliform Bacteria) และจุลินทรีย์หรือตัวบ่งชี้จุลินทรีย์ที่ทำให้เกิดโรค ได้แก่ *Escherichia Coli*, *Staphylococcus aureus* และ *Pseudomonas aeruginosa* จำนวน 2 จุด คือ บริเวณส่วนที่ตื้นที่สุดและลึกที่สุด (ภาพที่ 3.5.3-1) ซึ่งเป็นไปตามที่ได้ระบุไว้ในมาตรการฯ

สระว่ายน้ำส่วนตื้น

สระว่ายน้ำส่วนลึก

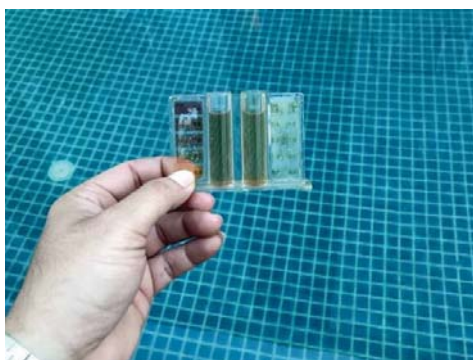
ภาพที่ 3.5.3-2 การตรวจคุณภาพน้ำสระว่ายน้ำประจำวัน

ตามมาตรการติดตามตรวจสอบผลกระทบสิ่งแวดล้อม โครงการ พหลิม คอนโด เอ็กซ์ตรา พระราม 2 กำหนดให้โครงการต้องมีการเก็บตัวอย่าง และตรวจวิเคราะห์คุณภาพน้ำบริเวณสระว่ายน้ำของโครงการจำนวน 2 จุดเป็นประจำทุกวัน วันละ 2 ครั้ง สำหรับพารามิเตอร์ที่กำหนดให้ตรวจวิเคราะห์ ได้แก่ ค่าความเป็นกรด-ด่าง (pH) คลอรีนอิสระ (Free Chlorine) ทั้งนี้ โครงการมีการตรวจวิเคราะห์โดยใช้ pH Test Kit และ Chlorine Test Kit ความถี่วันละ 2 ครั้ง ซึ่งผลการตรวจวิเคราะห์ค่าความเป็นกรด-ด่าง และคลอรีน แสดงดังภาพผนวก ง-1

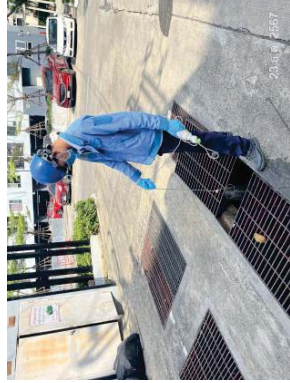
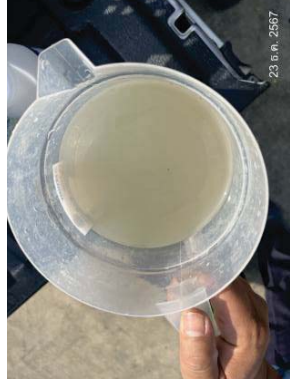
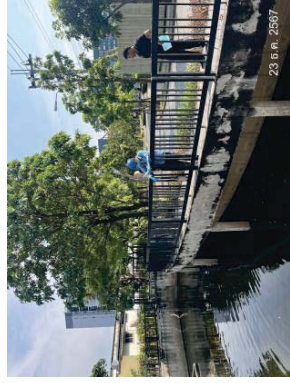
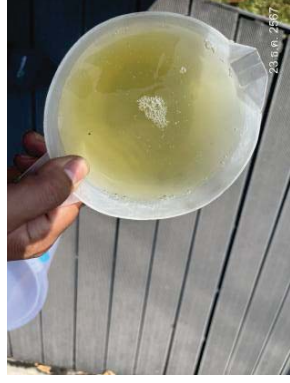
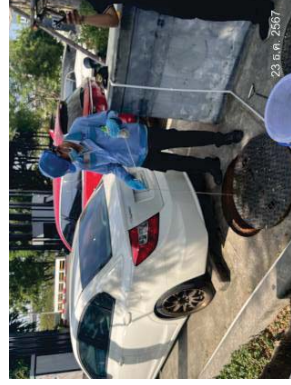
ภาพที่ 3.5.4-1 เก็บตัวอย่างน้ำจากระบบบำบัดน้ำเสีย

จากการตรวจวิเคราะห์คุณภาพน้ำระบบบำบัดน้ำเสีย บริเวณน้ำทิ้งหลังการบำบัด และบริเวณบ่อบำบัดน้ำสุดท้ายก่อนระบายออกนอกโครงการ พบว่า คุณภาพน้ำระบบบำบัดน้ำเสีย ส่วนใหญ่อยู่ในเกณฑ์ค่ามาตรฐานตามประกาศกระทรวงทรัพยากรธรรมชาติและสิ่งแวดล้อม เรื่อง กำหนดมาตรฐานควบคุมการระบายน้ำทิ้งจากอาคารบางประเภทและบางขนาด (ประเภท ก)

จุดที่ 2 น้ำออกจากระบบบำบัด

จุดที่ 3 บ่อพักน้ำสุดท้าย

จุดที่ 1 น้ำเข้าระบบบำบัดน้ำเสีย
