รายงานผลการปฏิบัติตามเงื่อนไขของมาตรการป้องกันและแก้ไขผลกระทบสิ่งแวดล้อมและมาตรการติดตามตรวจสอบคุณภาพสิ่งแวดล้อม โครงการ KANTARY BEACH KHAOLAK 1 อำเภอตะกั่วป่า จังหวัดพังงา ประจำปีเดือน กรกฎาคม - ธันวาคม 2567 โครงการฯ ได้ดำเนินนโยบายในการตรวจสอบและรักษาคุณภาพสิ่งแวดล้อมควบคู่กับการดำเนินกิจการของบริษัทฯ เพื่อตอบสนองพระราชบัญญัติส่งเสริม และรักษาคุณภาพสิ่งแวดล้อมชาติ พ.ศ. 2535 ทางบริษัทฯ จึงได้ดำเนินการติดตามตรวจสอบคุณภาพสิ่งแวดล้อม ตามแนวทางในหนังสือแจ้งผลการพิจารณารายงานที่ ทส. 1009.5/8263 ลงวันที่ 27 ตุลาคม 2552 (หน้าที่ 1 ภาคผนวก จ) โดยทางโครงการฯ ได้ดำเนินการติดตามตรวจสอบ และจัดทำรายงานผลการปฏิบัติตามเงื่อนไขของมาตรการป้องกันและแก้ไขผลกระทบสิ่งแวดล้อม และมาตรการติดตามตรวจสอบคุณภาพสิ่งแวดล้อมระยะดำเนินการเพื่อนำเสนอสำนักงานฯ พิจารณาเป็นประจำ 6 เดือน

ชื่อโครงการ	โครงการ แคนทารีบีช เขาหลัก 1 (KANTARY BEACH KHAOLAK1)
ชื่อเดิมโครงการฯ	โครงการ โรงแรมเขาหลัก 1 จังหวัดพังงา (หน้าที่ 13 ภาคผนวก จ)
เลขที่หนังสือเห็นชอบ	ทส.1009.5/8263
สถานที่ตั้ง	ตำบลคึกคัก อำเภอตะกั่วป่า จังหวัดพังงา
ชื่อเจ้าของโครงการ	บริษัท พันวา ดีเวลโลปเม้นท์ จำกัด
สถานที่ติดต่อ	เลขที่ 120 ถนน สีลม แขวงสุริยวงค์ เขตบางรัก กรุงเทพฯ 10500
จัดทำโดย	บริษัท เจ แอนด์ เอ็น คอนซัลแทนท์ จำกัด
โครงการได้รับความเห็นชอบในรายงาน

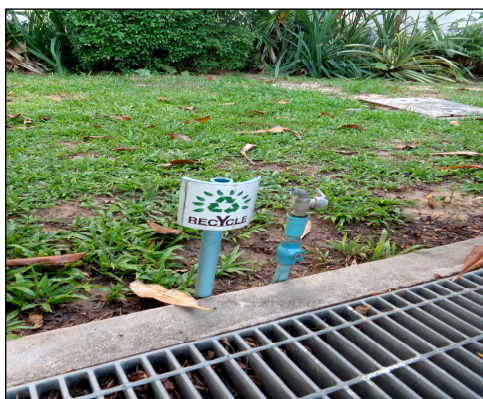
ภาพที่ 1-3 น้ำสำหรับรดน้ำต้นไม้

ทางโครงการฯ ได้ดำเนินการขุดเจาะบ่อบาดาล (หน้าที่ จ-17 ภาคผนวก จ) ในพื้นที่โครงการฯ จำนวน 1 บ่อ ความลึก มีค่าไม่น้อยกว่า 20 เมตร และไม่เกิน 80 เมตร อัตราการสูบน้ำ 4 ลบ.ม./ชม. น้ำบาดาลจะผ่านระบบการผลิต น้ำประปาของโครงการฯ (หน้าที่ จ-18 ภาคผนวก จ) โดยนำน้ำบาดาลที่สูบขึ้นมาพักไว้ที่บ่อดกตะกอน เพื่อให้ให้น้ำตกตะกอน ตามธรรมชาติ แล้วสูบน้ำเข้าสู่ระบบประปาต่อไป ก่อนนำมาใช้อุปโภค-บริโภค และนำมารดน้ำต้นไม้ ซึ่งความต้องการใช้น้ำของ พื้นที่ส่วนที่พักอยู่ในอัตรา 750 ลิตร/ห้อง/วัน และพื้นที่ส่วนบริการ มีอัตราการใช้น้ำ 111.92 ลบ.ม./วัน และความต้องการ ใช้น้ำเพื่อรดน้ำต้นไม้ 54.45 ลบ.ม./วัน ดังนั้นโครงการฯ จึงมีนโยบายในการอนุรักษ์น้ำเพื่อการอุปโภค-บริโภค โดยการนำน้ำทิ้งที่ผ่านการบำบัดจากระบบบำบัดน้ำเสียภายในโครงการนำมารดน้ำต้นไม้ (ภาพที่ 1-3)

- จัดให้มี Reuse Water Tank ขนาดความจุประสิทธิภาพ 343.75 ลบ.ม. สำหรับเก็บน้ำทิ้งที่ผ่านการบำบัดแล้วมีสูงสุดประมาณ 64.41 ลบ.ม./วัน ได้ประมาณ 5.34 วัน และนำกลับมารดน้ำต้นไม้ในพื้นที่โครงการทั้งหมด	/	-	ทางโครงการฯ มีการ Reuse Water โดยการนำน้ำเสียหลังจากการบำบัดแล้วกลับมารดน้ำต้นไม้บริเวณพื้นที่สีเขียวภายในโครงการฯ ทั้งหมด	-	ภาพที่ 1-3 หน้าที่ 5

- จัดให้มี Reuse Water Tank ขนาดความจุประสิทธิภาพ 343.75 ลบ.ม. สำหรับเก็บน้ำทิ้งที่ผ่านการบำบัดแล้วมีสูงสุดประมาณ 64.41 ลบ.ม./วัน ได้ประมาณ 5.34 วัน และนำกลับมารดน้ำต้นไม้ในพื้นที่โครงการทั้งหมด	/	-	ทางโครงการฯ ได้ดำเนินการจัดให้มี Reuse Water น้ำน้ำที่ผ่านระบบบำบัดน้ำกลับไปรดน้ำต้นไม้ในพื้นที่โครงการทั้งหมด	-	ภาพที่ 1-3 หน้าที่ 5

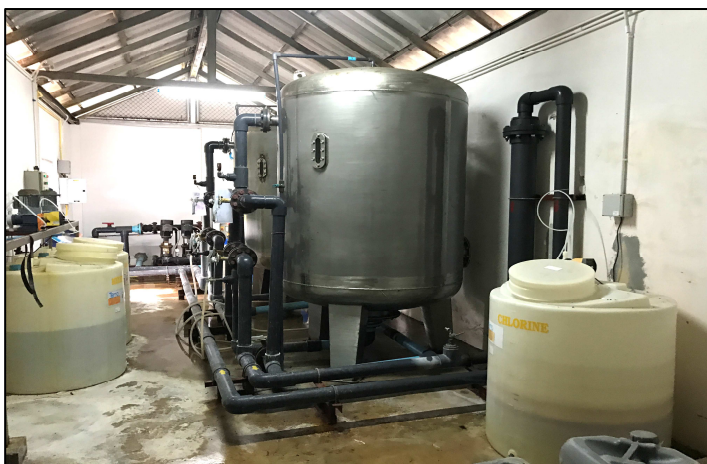
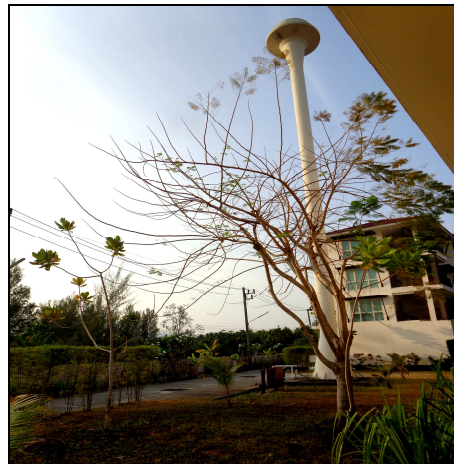
ภาพที่ 1-4 Plant น้ำประปาโครงการฯ และภาพถังเก็บน้ำบาดาล

ความต้องการใช้น้ำของโครงการฯ ทั้งหมด 176.33 ลบ.ม./วัน ในจำนวนนี้แยกเป็นปริมาณน้ำใช้เพื่อการ อุปโภค – บริโภคที่มีการใช้น้ำบาดาลที่ผ่านระบบประปาของโครงการฯ 111.92 ลบ.ม./วัน (ภาพ ที่ 1-4) และน้ำใช้สำหรับรด น้ำต้นไม้ โดยจะนำน้ำทิ้งที่ผ่านระบบบำบัดมาใช้ 64.41 ลบ.ม./วัน

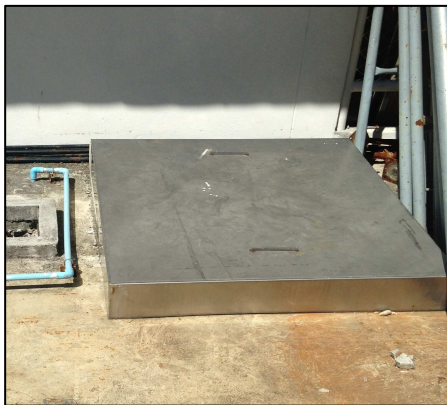
ภาพที่ 1-5 ถังสำรองน้ำใต้ดิน

โครงการฯ ได้ออกแบบถังเก็บน้ำใต้ดินสำรอง (ภาพที่ 1-5 และ หน้าที่ จ-17 ภาคผนวก จ) ไว้ใช้เพื่อการดับเพลิงขนาดความจุประสิทธิภาพ 180.42 ลบ.ม. นอกจากนี้ หากเกิดเพลิงไหม้สามารถนำน้ำจากถังเก็บน้ำบาดาลขนาดความจุประสิทธิภาพ 181.8 ลบ.ม. และน้ำจากสระว่ายน้ำขนาดความจุ 314 ลบ.ม. มาใช้

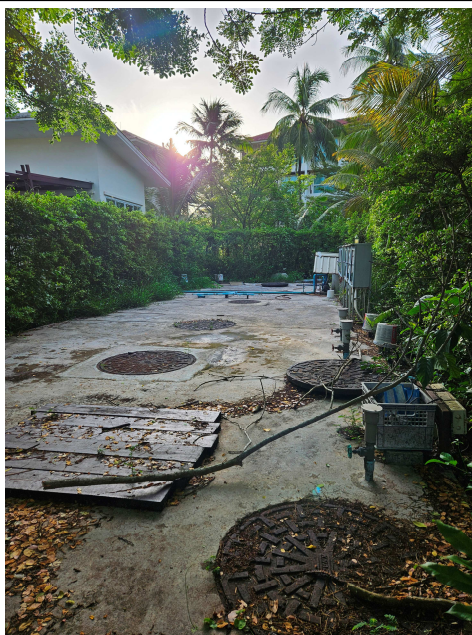
ภาพที่ 1-7 ระบบบำบัดน้ำเสียรวม

เป็นแบบเกรอะและเติมอากาศแบบตะกอนเร่ง ที่ได้รับการออกแบบให้สามารถรองรับน้ำเสียได้สูงสุด 90 ลบ.ม./วันประสิทธิภาพของระบบร้อยละ 92 โดยน้ำทิ้งที่ผ่านการบำบัดแล้วของโครงการ จะมีค่า BOD เท่ากับ 20 มก./ลิตร รายละเอียดส่วนประกอบต่าง ๆ ของระบบบำบัดน้ำเสีย มีดังนี้ (ภาพที่ 1-7 และ หน้าที่ จ-16 ภาคผนวก จ)

2.1) ส่วนปรับสภาพน้ำ และเกรอะเป็นส่วนบำบัดน้ำเสียเบื้องต้น ทำหน้าที่ปรับสภาพน้ำ ซึ่งรวบรวมมาจากบ่อรวบรวมน้ำเสีย และทำหน้าที่แยกของแข็งออกจากของเหลว น้ำส่วนบนจะไหลเข้าสู่บ่อเติมอากาศ

2.2) ส่วนเติมอากาศ ทำหน้าที่บำบัดน้ำเสียจาก ส่วนแยกกากอีกครั้ง การบำบัดในส่วนนี้เป็นการบำบัด โดยใช้จุลินทรีย์ชนิดใช้อากาศย่อยสลายสารอินทรีย์

2.3) ส่วนตกตะกอน ทำหน้าที่ตกตะกอนส่วนเกิน เพื่อแยกน้ำใสในส่วนที่บำบัดแล้ว โดยที่น้ำเสียที่ผ่านการบำบัดแล้วจากส่วนเติมอากาศ โดยตะกอนจุลินทรีย์ จะตกตะกอนอยู่ที่ก้นบ่อตกตะกอน เมื่อน้ำไหลเข้ามาในส่วนตกตะกอน แรงดันน้ำจะดันตะกอนส่วนที่จมอยู่กันถึงให้ไหลย้อนไปยังส่วนเติมอากาศ

2.4) บ่อพักน้ำทิ้ง ทำหน้าที่เป็นส่วนพักน้ำใสก่อนจะสูบทิ้งไปใช้รดน้ำต้นไม้ โดยไม่มีการปล่อยลงสู่แหล่งน้ำธรรมชาติ

ระบบระบายน้ำภายในอาคารจะรับน้ำเสียจากห้องต่าง ๆ ภายในอาคาร โดยที่น้ำเสีย และน้ำโสโครกจะไหลลงตามท่อระบายน้ำเสีย และน้ำโสโครก เพื่อระบายไปยังบ่อรวบรวมน้ำเสีย และถูกสูบส่งไปด้วยปั๊มเพื่อบำบัดที่ระบบบำบัดน้ำเสียรวมประจำโครงการฯ ต่อไป (ภาพที่ 1-7)

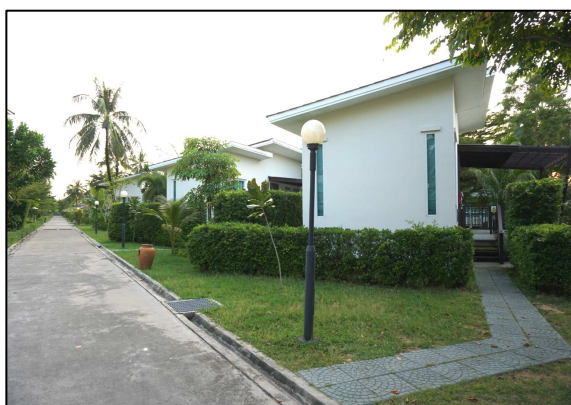
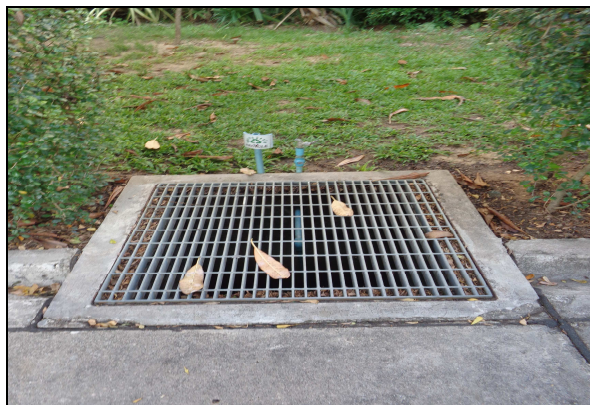
ภาพที่ 1-8 ระบบระบายน้ำ

โครงการฯ ก่อสร้างท่อระบายน้ำฝังใต้ดินขนานไปกับแนวถนนทุกสายเพื่อรวบรวมน้ำฝนและน้ำหลาก (ภาพที่ 1-8) ในพื้นที่โครงการฯ ระบายลงรางระบายน้ำแบบเปิดที่อยู่โดยรอบโครงการฯ (หน้าที่ จ-19 ภาคผนวก จ) ทั้งนี้ระบบระบายน้ำออกแบบให้เป็นการไหลโดยอาศัยแรงดึงดูดของโลก

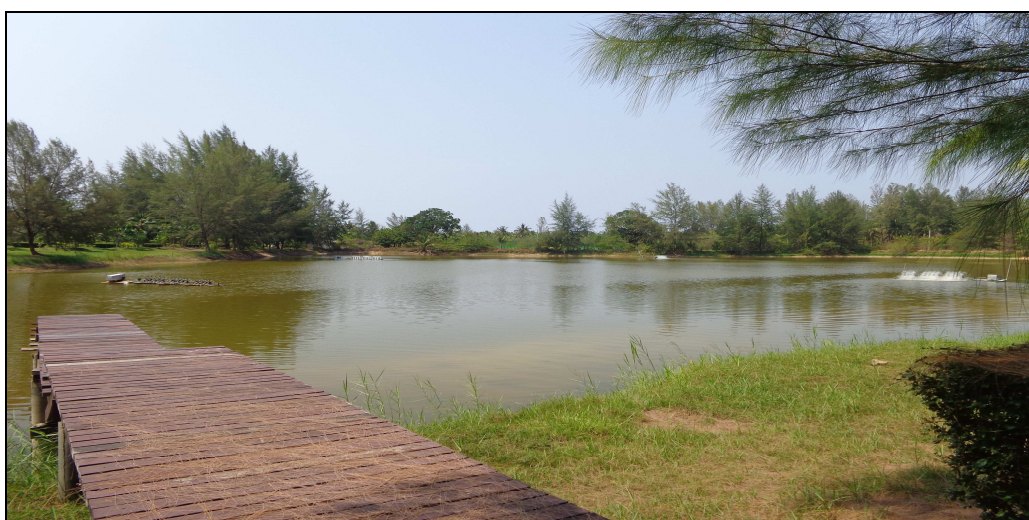
ภาพที่ 1-9 สระเก็บน้ำ

โครงการฯ มีการวางรางระบายน้ำแบบเปิดโดยรอบโครงการฯ และก่อสร้างสระเก็บน้ำจำนวน 2 สระ (ภาพที่ 1-9) เพื่อหน่วงน้ำฝนที่ตกในพื้นที่โครงการฯ ส่วนน้ำทิ้งที่ผ่านการบำบัดแล้วจะนำมาใช้รดน้ำต้นไม้ (ภาพที่ 1-3) โดยไม่มีการระบายออกนอกพื้นที่

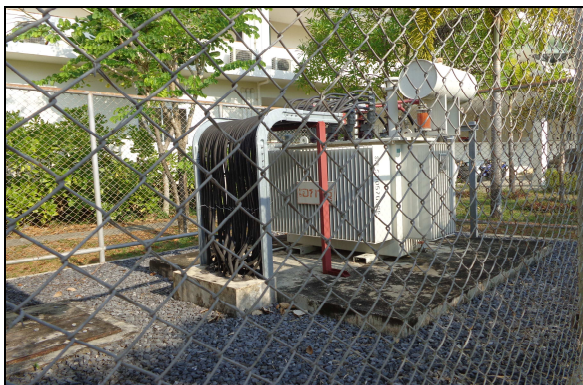
ภาพที่ 1-12 หม้อแปลงไฟฟ้าประจำโครงการฯ

ทางโครงการฯ ได้รับบริการกระแสไฟฟ้าจากสำนักงานไฟฟ้าส่วนภูมิภาคสาขาตะกั่วป่า (หน้าที่ 15 ภาคผนวก จ) ด้วยระบบไฟฟ้าแรงสูง โดยทางโครงการฯ ทำการติดตั้งหม้อแปลงไฟฟ้า (ภาพที่ 1-12) เพื่อลดแรงดันไฟฟ้าแรงสูงเป็นแรงดันต่ำเข้าสู่แผงไฟฟ้าหลักภายในโครงการฯ นอกจากนี้ทางโครงการฯ มีการติดตั้งระบบสำรองไฟ (ภาพที่ 1-13) โดยใช้เป็นระบบเครื่องยนต์ดีเซลสำรองไฟฟ้า การทำงานของเครื่องสำรองไฟฟ้าจะทำงานอัตโนมัติภายใน 20 วินาทีหลังจากกระแสไฟฟ้าดับ หรือเกิดเหตุขัดข้อง

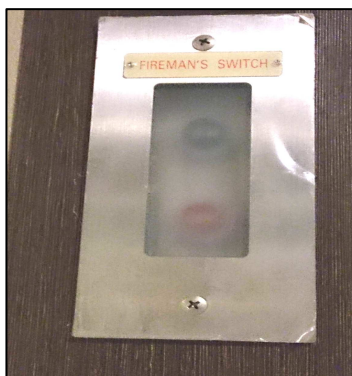
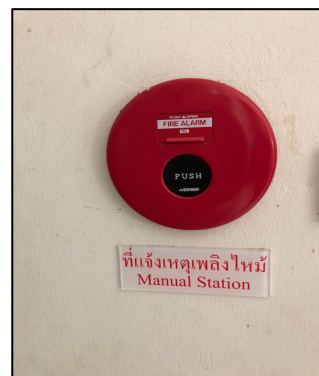
(1) ระบบป้องกันอัคคีภัย ได้แก่ ระบบสัญญาณเตือนเพลิงไหม้ Fire Alarm Control Panel อุปกรณ์ตรวจจับความร้อน อุปกรณ์ตรวจจับควัน ติดตั้งป้ายบอกทางหนีไฟด้วยวัสดุเรืองแสงบริเวณทางออกฉุกเฉิน (ภาพที่ 1-14 ถึงภาพที่ 1-17)

ภาพที่ 1-14 ที่แจ้งเหตุเพลิงไหม้และแผงควบคุม (Fire Alarm Control Panel)

<p>ภาพที่ 1-15 อุปกรณ์ตรวจจับความร้อน</p>	<p>ภาพที่ 1-16 อุปกรณ์ตรวจจับควัน</p>

<p>ภาพที่ 1-17 ป้ายแสดงทางเดินหนีไฟ</p>

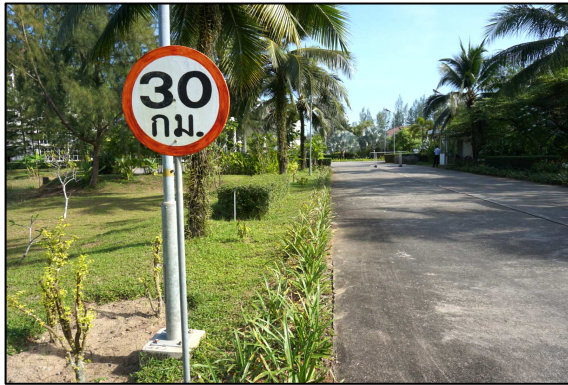
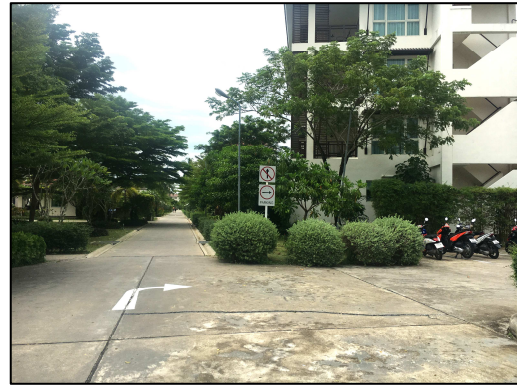
ภาพที่ 2-1 สัญลักษณ์การจราจรภายในโครงการฯ

3.2 การคมนาคมขนส่ง					
- ทางโครงการต้องทำการติดตั้งป้ายสัญญาณจราจรให้ชัดเจน ทั้งบนพื้นทาง และป้ายต่าง ๆ บริเวณโครงการให้ชัดเจนและไม่ก่อให้เกิดความสับสนของผู้ขับขี่ ทำให้การเคลื่อนตัวของรถในโครงการและบริเวณทางเข้า - ออกโครงการสามารถทำได้เป็นอย่างดี และปลอดภัย	/	-	ทางโครงการฯ ได้ดำเนินการจัดทำป้ายสัญญาณจราจรให้ชัดเจน เพื่อความปลอดภัยแก่ผู้ใช้บริการภายในโครงการฯ และบริเวณเข้า - ออกโครงการฯ	-	ภาพที่ 2-1 หน้าที่ 41

- จัดระบบการจราจรภายในโครงการให้ชัดเจน รวมถึงการควบคุมการปฏิบัติตามกฎสำหรับผู้พักอาศัยและพนักงานของโครงการ	/	-	ทางโครงการฯ ได้ดำเนินการจัดระบบการจราจรไว้ อย่างชัดเจน โดยมีการติดป้ายสัญลักษณ์ และมีการควบคุมให้ผู้พักอาศัย และพนักงานทำตามกฎระเบียบภายในโครงการฯ	-	ภาพที่ 2-1 หน้าที่ 41

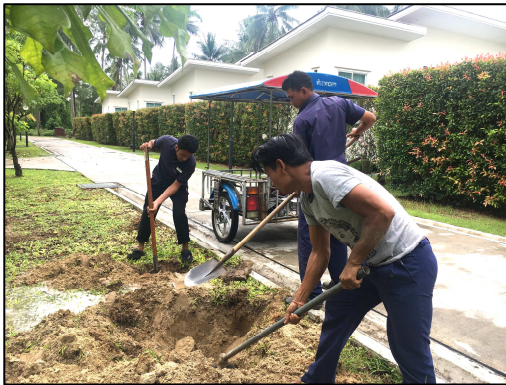
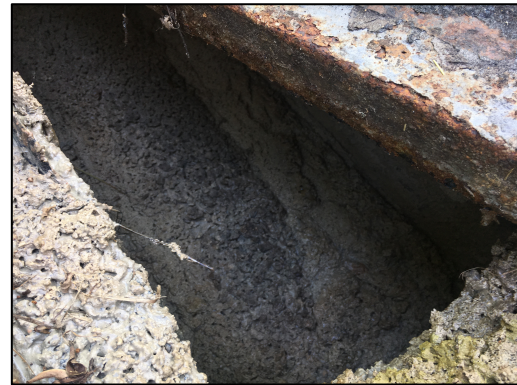
ภาพที่ 2-2 ช่างประจำประจำโครงการฯ และการตักไขมันออกจากระบบ

- โครงการจะต้องจัดให้มีการตรวจสอบและบำรุงรักษาระบบบำบัดน้ำเสีย เพื่อให้มีประสิทธิภาพในการบำบัดน้ำเสียเป็นไปตามที่ออกแบบไว้อยู่เสมอ เพื่อมิให้มีผลกระทบต่อคุณภาพน้ำทิ้งของโครงการ	/	-	ทางโครงการฯ ได้ดำเนินการให้เจ้าหน้าที่ประจำอาคารจัดทำเอกสารเพื่อดูแล และทำการตรวจสอบการทำงานเพื่อให้ระบบบำบัดมีประสิทธิภาพดีอยู่เสมอ	-	ภาพที่ 2-2 หน้าที่ 41 และ หน้าที่ จ-38 ภาคผนวก จ

- เก็บกวาดกากไขมันในบ่อดักไขมันขึ้นมาเป็นประจำทุกสัปดาห์ โดยนำกากไขมันที่ตัดได้ไปทิ้งในถุงดำและปิดปากถุงให้แน่นหนา แล้วนำไปเก็บไว้ในห้องเก็บขยะเปียกเพื่อรอให้อบต.คึกคัก มาจัดเก็บและส่งต่อให้เทศบาลตำบลตะกั่วป่านำไปกำจัด	/	-	ทางโครงการฯ ได้ดำเนินการเก็บกวาดกากไขมันเป็นประจำทุกสัปดาห์ โดยจะดำเนินการจัดเก็บไปไว้ในห้องพักขยะเปียก เพื่อรอให้อบต.คึกคักเข้ามาเก็บขน	-	ภาพที่ 1-10 หน้าที่ 10 และ ภาพที่ 2-2 หน้าที่ 41

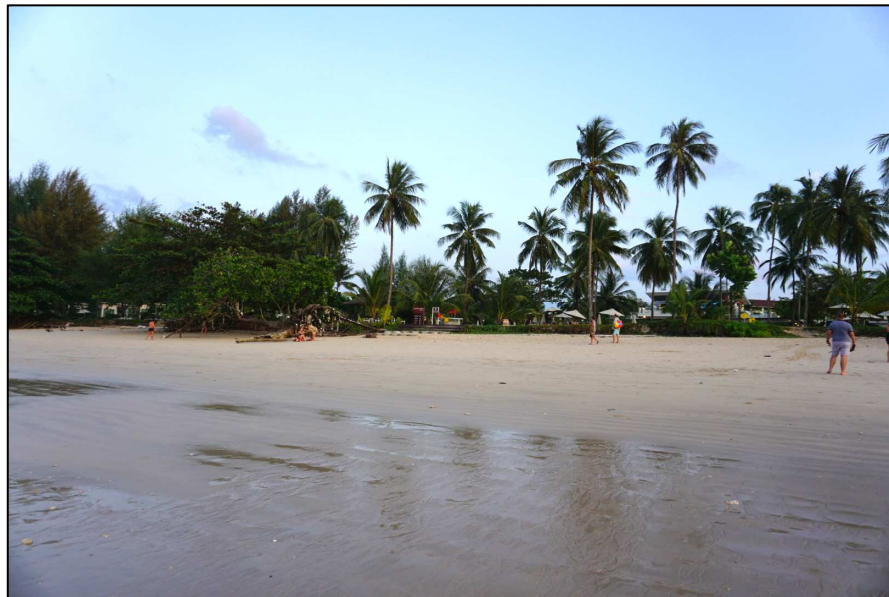
ภาพที่ 2-3 ระยะห่างระหว่างสิ่งปลูกสร้างกับทะเล (ระยะห่าง 75 เมตร)

3. คุณค่าการใช้ประโยชน์ของมนุษย์					
3.1 การใช้ประโยชน์ที่ดิน					
- อาคารที่อยู่ใกล้ชายหาดที่สุดมีระยะถอยจากแนวชายฝั่งทะเล 76.14 เมตร โดยไม่มีการก่อสร้างอาคารใด ๆ จากบริเวณแนวชายฝั่งเข้าไปในแผ่นดินระยะ 75 เมตร	/	-	ทางโครงการฯ ได้ดำเนินการสร้างอาคารห่างจากแนวชายฝั่งทะเลเป็นระยะ 75 เมตร	-	ภาพที่ 2-3 หน้าที่ 41

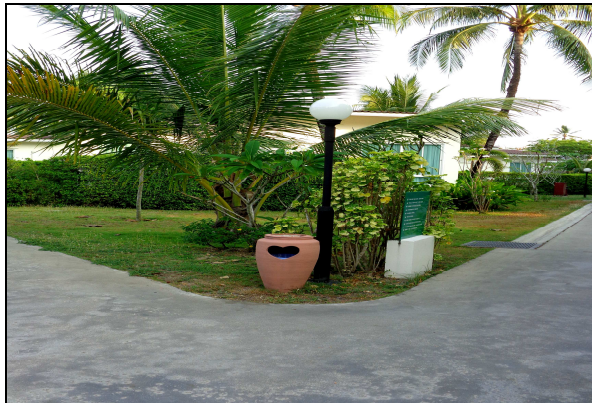
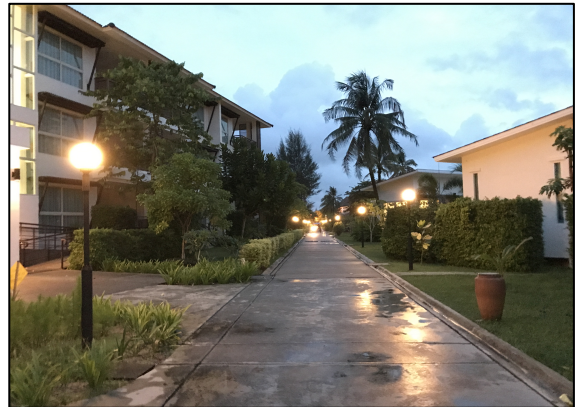
ภาพที่ 2-5 ไฟส่องสว่างภายในโครงการฯ

- จัดให้มีระบบไฟฟ้าส่องสว่างทางจราจรให้เพียงพอ และได้มาตรฐานการออกแบบทางจราจร	/	-	บริเวณโครงการฯ มีการติดตั้งระบบไฟฟ้าส่องสว่างภายในโครงการฯ เพื่อความปลอดภัยในการสัญจรภายในโครงการฯ	-	ภาพที่ 2-5 หน้าที่ 42

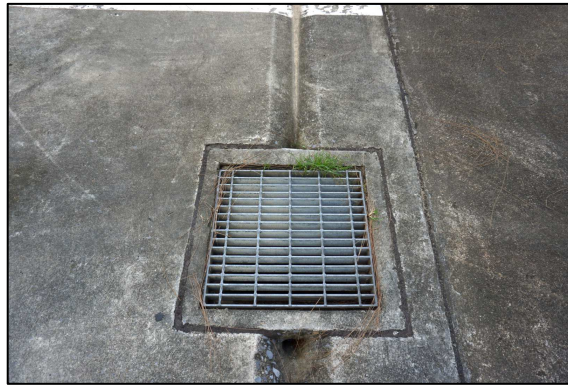
ภาพที่ 2-7 ตะแกรงดักขยะรางระบายน้ำ

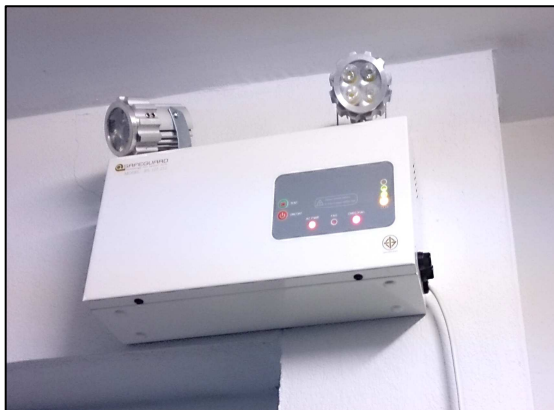
ภาพที่ 2-9 ระบบไฟฟ้าฉุกเฉิน
