รายงานผลการปฏิบัติตามมาตรการป้องกันและแก้ไขผลกระทบสิ่งแวดล้อม
และมาตรการติดตามตรวจสอบผลกระทบสิ่งแวดล้อม
โรงพยาบาลกรุงเทพระยอง (ส่วนขยาย) ครั้งที่ 2
ประจำเดือนกรกฎาคม - ธันวาคม 2567

ชื่อโครงการ	โรงพยาบาลกรุงเทพระยอง (ส่วนขยาย) ครั้งที่ 2
สถานที่ตั้งโครงการ	เลขที่ 8 หมู่ที่ 2 ถนนแสงจันทร์นเรมิตร ตำบลเนินพระ อำเภอเมือง จังหวัดระยอง
เจ้าของโครงการ	บริษัท โรงพยาบาลกรุงเทพระยอง จำกัด เลขที่ 8 หมู่ที่ 2 ถนนแสงจันทร์นเรมิตร ตำบลเนินพระ อำเภอเมือง จังหวัดระยอง
จัดทำรายงานโดย	หน่วยวิจัยและพัฒนาบูรณาการเกษตรและสิ่งแวดล้อม คณะเกษตรศาสตร์ ทรัพยากรธรรมชาติและสิ่งแวดล้อม มหาวิทยาลัยนเรศวร
ได้รับความเห็นชอบ	หนังสือที่ ทส 1010.5/10026 ลงวันที่ 16 กรกฎาคม 2564
เสนอรายงานผลการปฏิบัติตามมาตรการฯ ฉบับล่าสุด	ฉบับเดือนมกราคม - มิถุนายน 2567 เมื่อวันที่ 19 กรกฎาคม 2567
ประเภทโครงการ	โรงพยาบาลขนาด 360 เตียง
สภาพโครงการในปัจจุบัน	ปัจจุบันยังไม่ได้มีการดำเนินการก่อสร้างอาคารส่วนขยาย ครั้งที่ 2 ในการปรับปรุง อาคาร B และก่อสร้างอาคาร C

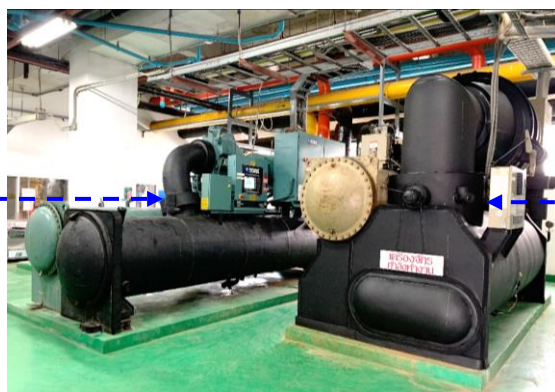
รูปที่ 2-8 ระบบทำความเย็นแบบรวมศูนย์

อาคาร A และอาคาร B เป็นระบบปรับอากาศแบบ รวมศูนย์ (Central Air – conditioning system) และแบบแยกส่วน (Split Type system) ใช้เครื่องปรับอากาศระบบчилเลอร์แบบระบายความร้อนด้วยน้ำ (Water Cool Chiller) โดยอาคาร A และอาคาร B จะใช้ Chiller ขนาด 550 ตัน จำนวน 2 ตัว Cooling Tower ขนาด 150 ตัน จำนวน 2 ตัว ตั้งอยู่บนอาคาร B ส่วนอาคารหอพักแพทย์จะใช้เครื่องปรับอากาศแบบแยกส่วน และในส่วนที่เป็นห้องแยก (Room Isolate)

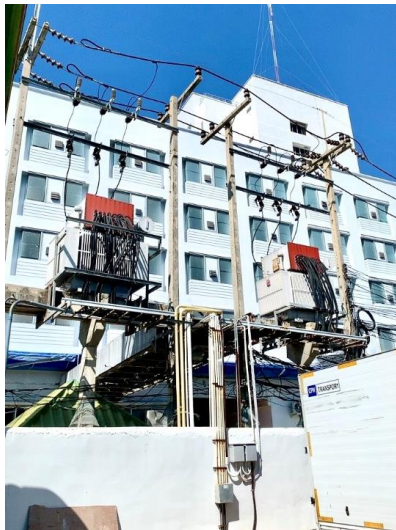
รูปที่ 2-16 หม้อแปลงไฟฟ้าของโครงการ

พลังงานหลักของโครงการ คือ พลังงานไฟฟ้าซึ่งปัจจุบันโรงพยาบาลกรุงเทพระยองมีหม้อแปลงจำนวน 2 ชุด ขนาดชุดละ 1,500 kVA ทำหน้าที่จ่ายกระแสไฟฟ้าให้แก่อาคาร A B และอาคารหอพักแพทย์ และในส่วนของอาคาร C (ส่วนขยาย) จะจัดให้มีหม้อแปลงไฟฟ้าจำนวน 1 ชุด ขนาด 1,500 kVA

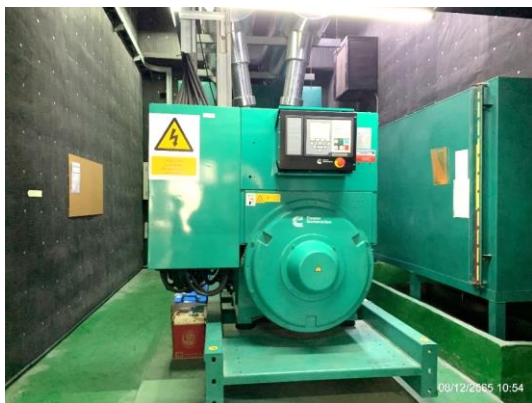
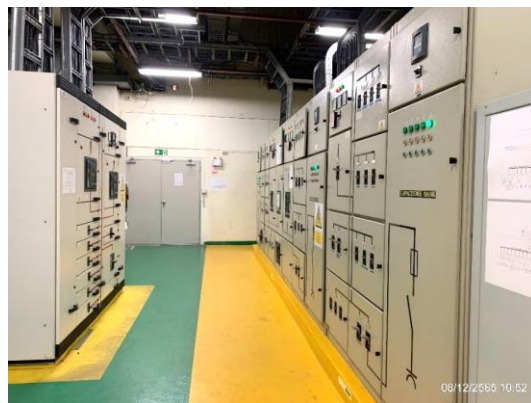
รูปที่ 2-17 เครื่องกำเนิดไฟฟ้าสำรอง

เครื่องกำเนิดไฟฟ้าสำรองจะตั้งอยู่ในห้องปิด ซึ่งเห็นว่าจะตั้งอยู่ในห้องที่เป็นผนังคอนกรีตทึบ และทางเข้าออกเป็นประตูเหล็กมีรูระบายอากาศ หน้าต่างเป็นบานเกร็ดมีช่องระบายอากาศ

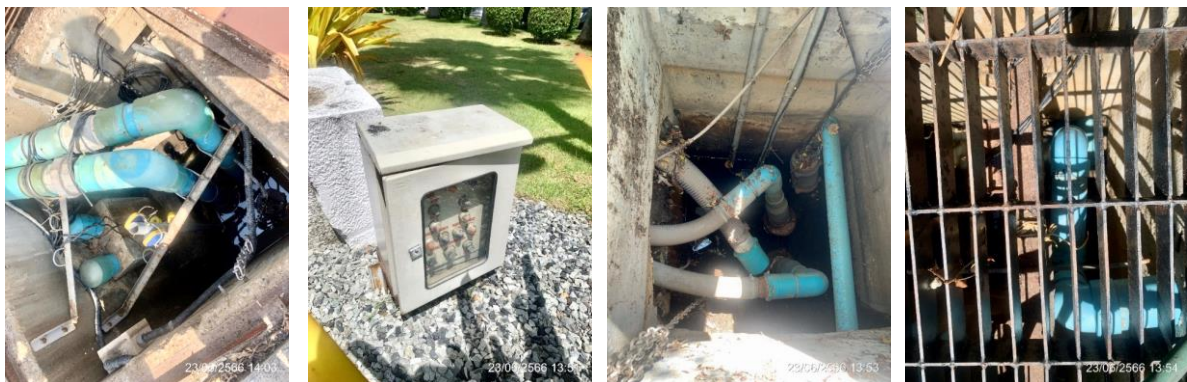
รูปที่ 2-23 เครื่องสูบน้ำสำหรับระบายน้ำออกจากพื้นที่โครงการ

เครื่องสูบน้ำสำหรับระบายน้ำสู่ท่อระบายสาธารณะ
ด้านหน้าโครงการ

เครื่องสูบน้ำสำหรับระบายน้ำสู่ท่อระบายสาธารณะด้านข้าง
โครงการ
