รายงานผลการปฏิบัติตามเงื่อนไขของมาตรการป้องกันและแก้ไขผลกระทบสิ่งแวดล้อม และมาตรการติดตามตรวจสอบคุณภาพสิ่งแวดล้อม โครงการโรงแรม แคนทารี บีช เขาหลัก 2 ตำบลคึกคัก อำเภอตะกั่วป่า จังหวัดพังงา ประจำเดือน กรกฎาคม – ธันวาคม 2567 โครงการฯ ได้ดำเนิน นโยบายในการตรวจสอบ และรักษาคุณภาพสิ่งแวดล้อม ควบคู่กับการดำเนินกิจการของบริษัทฯ เพื่อตอบสนองพระราชบัญญัติส่งเสริม และรักษาคุณภาพสิ่งแวดล้อมแห่งชาติ พ.ศ. 2535 ทางบริษัทฯ จึงได้ดำเนินการติดตามตรวจสอบคุณภาพสิ่งแวดล้อม ตามแนวทางในหนังสือแจ้งผลการพิจารณารายงานที่ ทส 1009.5/4366 ลงวันที่ 16 มิถุนายน 2552 (หน้าที่ จ-1 ภาคผนวก จ) โดยทางโครงการฯ ได้ดำเนินการติดตามตรวจสอบ และจัดทำรายงานผลการปฏิบัติตามเงื่อนไขของมาตรการป้องกันและแก้ไขผลกระทบสิ่งแวดล้อมและมาตรการติดตามตรวจสอบคุณภาพสิ่งแวดล้อม ระยะดำเนินการ เพื่อนำเสนอสำนักงานฯ พิจารณาเป็นประจำทุก 6 เดือน

ชื่อโครงการฯ	โครงการโรงแรมแคนทารีบีช เขาหลัก 2 (KANTARY BEACH KHAOLAK 2)
ชื่อเดิมโครงการฯ	โครงการโรงแรมเขาหลัก 2 จังหวัดพังงา (หน้าที่ 14 ภาคผนวก จ)
เลขที่หนังสือเห็นชอบ	ทส.1009.5/4366
สถานที่ตั้ง	ตำบลคึกคัก อำเภอตะกั่วป่า จังหวัดพังงา
ชื่อเจ้าของโครงการฯ	บริษัท พันวา ดีเวลโลปเม้นท์ จำกัด
สถานที่ติดต่อ	เลขที่ 120 ถนน สีส้ม แขวงสุริยวงศ์ เขตบางรัก กรุงเทพฯ 10500
จัดทำโดย	บริษัท เจ แอนด์ เอ็น คอนซัลแตนท์ จำ

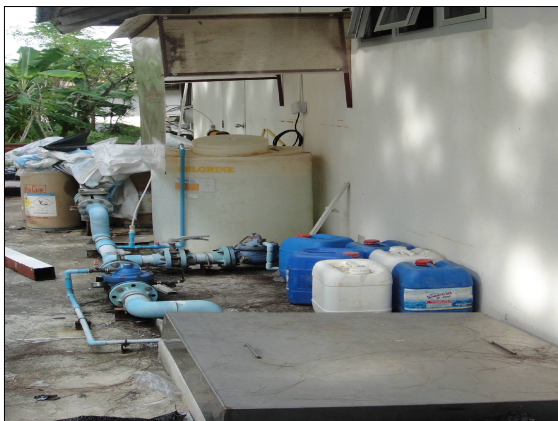
ภาพที่ 1-3 ถังสำรองน้ำใต้ดิน

แหล่งน้ำใช้ของโครงการ (ภาพที่ 1-3 และภาพที่ 1-4) บาดาลจากการขุดเจาะน้ำบาดาลที่ได้รับอนุญาตในพื้นที่โครงการฯ จำนวน 1 บ่อ ความลึกของบ่อบาดาลไม่น้อยกว่า 20 เมตร และไม่เกิน 80 เมตร อัตราการสูบน้ำ 4 ลบ.ม./ชม. น้ำบาดาลที่สูบขึ้นมาไว้ที่บ่อดกตะกอนจะถูกเติมสารส้มและทำการกวนน้ำให้ตะกอนเล็กๆ จับตัวกันเป็นก้อนขนาดใหญ่แล้วตกลงสู่ก้นบ่อ

3.7) แหล่งน้ำสำรองดับเพลิง ได้จัดให้มีน้ำสำรองสำหรับดับเพลิงจากถังเก็บน้ำใต้ดิน (ภาพที่ 1-3) ที่มีความจุประสิทธิผล 618.6 ลบ.ม. (ที่อาคารโรงสูบน้ำและผลิตน้ำประปา) ที่สำรองน้ำไว้ใช้เพื่อการดับเพลิง 180.42 ลบ.ม. ซึ่งสามารถสำรองได้ประมาณ 1 ชั่วโมง (พิจารณาจากประสิทธิภาพของเครื่องสูบน้ำดับเพลิง 750 แกลลอน / นาที) (ภาพที่ 1-22)

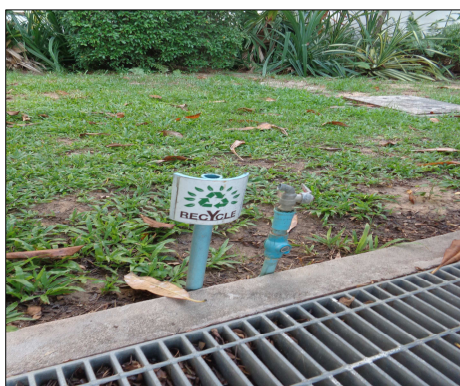
ภาพที่ 1-6 น้ำที่ผ่านระบบบำบัดน้ำเสียโดยนำไปรดน้ำต้นไม้

(7) **Chlorination Tank** โดยนำใสจากบ่อดกตะกอนจะทำการเติมคลอรีนโดยมีระยะเวลาสัมผัส 30 นาที เพื่อ ฆ่าเชื้อโรค ก่อนระบายลงสู่บ่อพักน้ำทิ้งที่ผ่านการบำบัดแล้วเพื่อนำไปใช้รดน้ำต้นไม้ภายในโครงการฯ (ภาพที่ 1-6)

- โครงการฯ นำน้ำทิ้งจากระบบบำบัดน้ำเสีย รวมชนิดเติมอากาศแบบตะกอนเร่ง (ประมาณ 81.24 ลบ.ม./วัน) กลับมาหมุนเวียนใช้ประโยชน์ในการรดน้ำ ต้นไม้ ไม่มีการระบายออกนอกพื้นที่บริเวณพื้นที่สี เขียว โดยติดป้ายแสดงไว้อย่างชัดเจนว่าเป็นน้ำใช้รด น้ำต้นไม้เท่านั้น	✓	-	ทางโครงการฯ ได้ดำเนินการนำน้ำทิ้งหลังผ่านระบบ บำบัดน้ำเสียกลับมาหมุนเวียนใช้ประโยชน์ โดยการนำมา รดน้ำต้นไม้ โดยไม่มีการระบายน้ำออกสู่ภายนอก โครงการฯ และได้ติดป้ายแสดงว่าเป็นน้ำใช้รดน้ำต้นไม้ เท่านั้น	-	ภาพที่ 1-6

อีกหนึ่งทางโครงการฯ ได้มีการเผื่อไว้ถังน้ำทิ้งอยู่เป็นประจำ โดยทางโครงการฯ ได้จัดทำป้ายเตือนผู้เข้ามาใช้บริการ พนักงาน และยักรวมไปถึงบุคคลอื่นๆ ที่เข้ามาภายในโครงการฯ ให้ระมัดระวังการสัมผัสน้ำ Reused และทางโครงการฯ ได้ดำเนินการรดน้ำต้นไม้ด้วยระบบสปริงเกอร์ และกำหนดเวลารดน้ำต้นไม้ ในช่วงที่ไม่มีผู้เข้ามาใช้ประโยชน์ภายในสวนหย่อม (ภาพที่ 1-6)

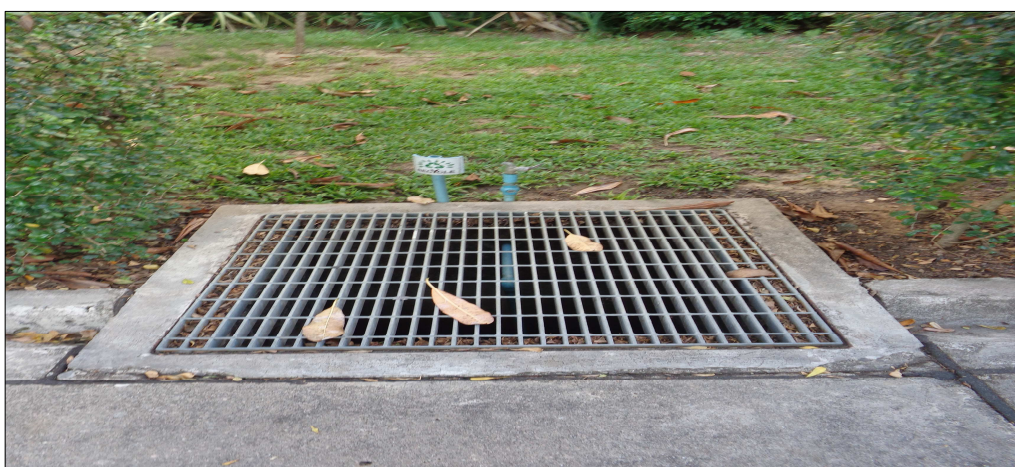
ภาพที่ 1-7 ระบบระบายน้ำภายในโครงการฯ

โครงการฯ จึงมีการวางรางระบายน้ำแบบเปิด (Gutter) (ภาพที่ 1-7) ภายในโครงการฯ เพื่อระบายน้ำฝนในพื้นที่โครงการฯ ลงบ่อพักน้ำด้านหน้าโครงการฯ แทนการระบายลงทะเล โดยโครงการฯ ก่อสร้างสระเก็บน้ำขนาดความจุ 13,595 ลบ.ม. (ภาพที่ 1-8) เพื่อหน่วงน้ำฝนที่ตกลงในพื้นที่โครงการฯ ส่วนน้ำทิ้งที่ผ่านการบำบัดแล้วมีประมาณ 81.24 ลบ.ม./วัน จะนำมารดน้ำต้นไม้

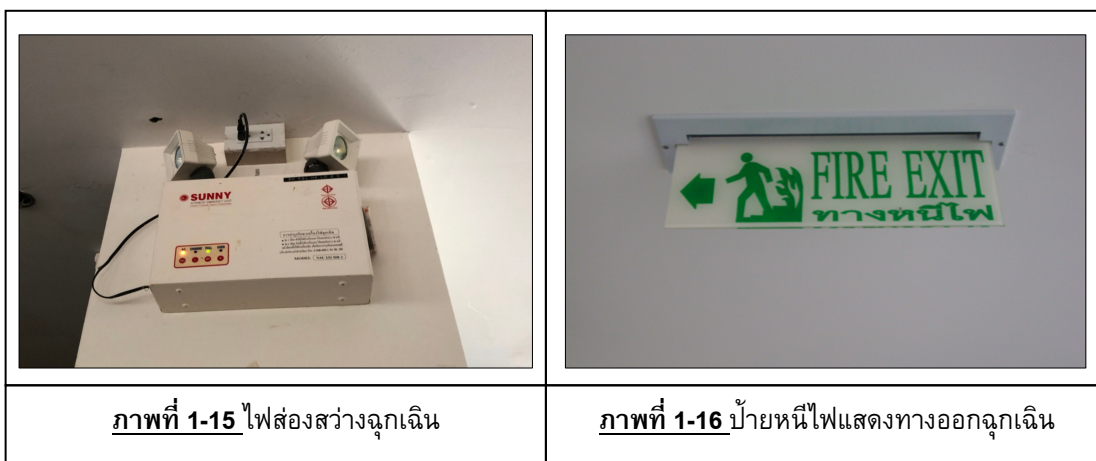
2.1) ไฟส่องสว่างฉุกเฉิน (Emergency Light) (ภาพที่ 1-15) ได้ดำเนินการติดตั้งโคมแสงสว่างฉุกเฉิน มีหลอดฮาโลเจนขนาด 2x50 วัตต์ พร้อมแบตเตอรี่ทำหน้าที่จ่ายกำลังไฟฟ้า ในสภาวะที่ไฟฟ้าปกติเกิดขัดข้อง เพื่อให้ทางเข้า – ออก และทางเดินภายในอาคาร สามารถมองเห็นได้ชัดเจนเมื่อไฟฟ้าดับ ซึ่งระบบไฟฉุกเฉินจะติดเมื่อในอาคารเกิดไฟดับ โดยติดตั้งไฟฉุกเฉินไว้ตามบริเวณต่างๆ เช่น โถงทางเดิน บันไดหลัก และบันไดหนีไฟ

2.2) ป้ายหนีไฟแสดงทางออกฉุกเฉิน (ภาพที่ 1-16) ติดหลอดไฟคอมแพคฟลูออเรสเซนต์ ขนาด 1x11 วัตต์ เพื่อให้สามารถมองเห็นทางออกจากอาคารได้ชัดเจนเมื่อเกิดไฟดับ เครื่องสามารถจ่ายกระแสไฟต่อเนื่องนาน 2 ชั่วโมง

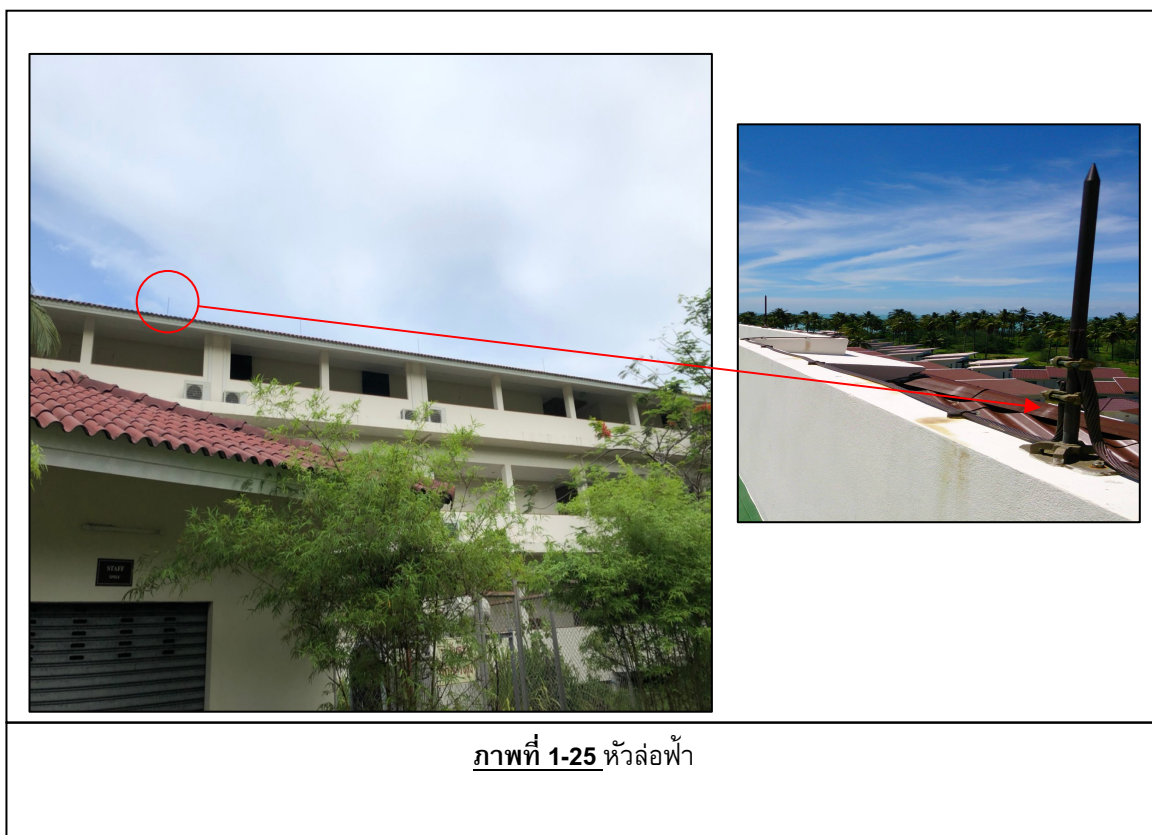
(4) ระบบป้องกันอันตรายจากฟ้าผ่า ครอบคลุมพื้นที่รอบอาคารของโครงการฯ โดยระบบประกอบด้วย หัวล่อฟ้าพร้อมเสาสูง 5 เมตรจากระดับหลังคา (ภาพที่ 1-25) สายนำลงดิน Ground Test Box และ Ground Rod

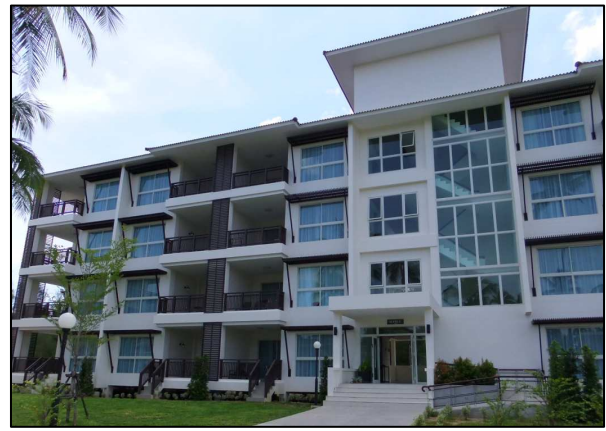
ภาพที่ 2-11 ระบบระบายอากาศ

3.9 ระบบระบายอากาศ					
- หมั่นตรวจสอบดูแลระบบระบายอากาศให้ สามารถใช้งานได้อยู่เสมอ รวมทั้งทำการตรวจสอบ ช่องเปิดต่างๆให้มีสิ่งกีดขวางการระบายอากาศ	✓	-	ทางโครงการฯ ได้ดำเนินการจัดให้มีการระบายอากาศ ภายในโครงการฯ และมีการตรวจสอบอยู่ตลอดเวลาไม่ให้มี สิ่งกีดขวางการระบายอากาศ	-	ภาพที่ 2-11
