บทที่ 3

ผลการปฏิบัติตามมาตรการติดตามตรวจสอบ

ผลการปฏิบัติตามมาตรการติดตามตรวจสอบผลกระทบสิ่งแวดล้อม

ตารางที่ 3.4-1 สรุปผลการปฏิบัติตาม มาตรการติดตามตรวจสอบคุณภาพสิ่งแวดล้อมโครงการโรงพยาบาลศรีระยอง (ส่วนขยาย) จังหวัดระยอง ช่วงระหว่างการก่อสร้าง

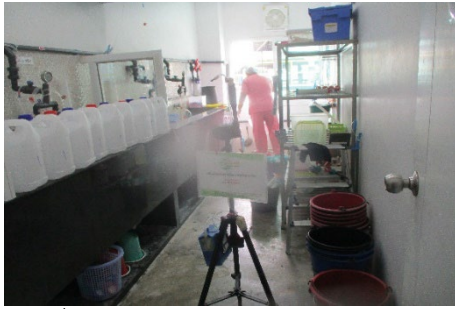
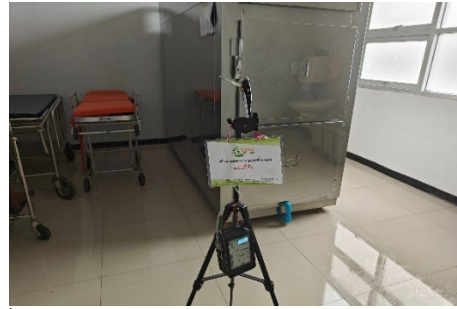
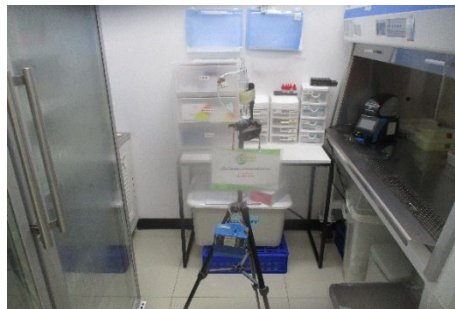
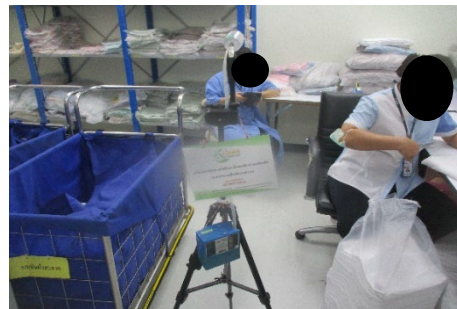
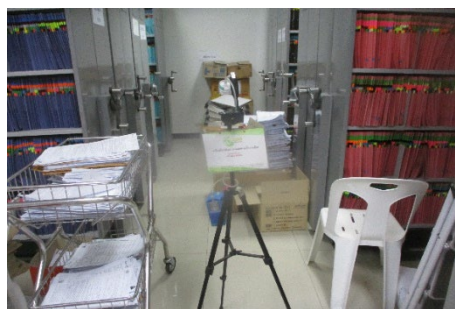
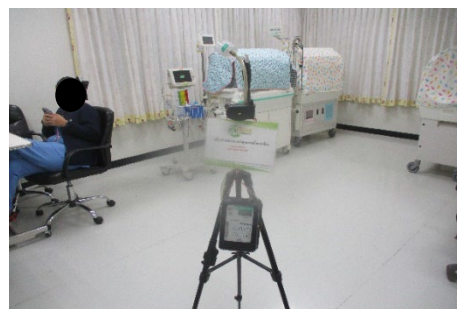
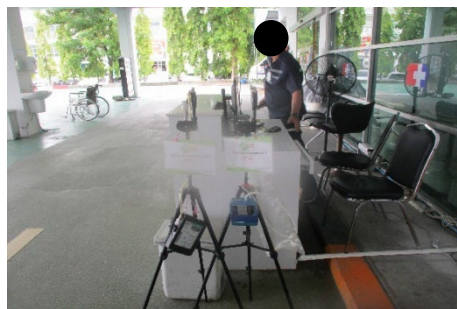
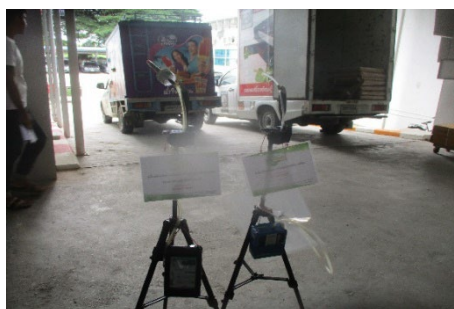
รูปที่ 3.5-1 การตรวจวัดคุณภาพอากาศในบรรยากาศ

ผลการตรวจวัดปริมาณความเข้มข้นของสารเคมีและฝุ่นละออง ภายในโรงพยาบาลศรีระยอง ที่ดำเนินการระหว่างวันที่ 4 กันยายน 2567 จำนวน 9 จุด (แสดงดังตารางที่ 3.5-2, รูปที่ 3.5-1 และ ภาคผนวก ข.1)

จากการตรวจวัดความเข้มข้นสารเคมีและฝุ่นละอองภายในบริเวณพื้นที่ทำงาน พบว่า Acetic Acid, Formaldehyde, Carbon Monoxide ค่าอยู่ในเกณฑ์มาตรฐาน เมื่อนำค่าที่ได้มาเปรียบเทียบกับ ประกาศกรมสวัสดิการและคุ้มครองแรงงาน เรื่อง ขีดจำกัดความเข้มข้นของสารเคมีอันตราย

Total Dust มีค่าอยู่ในเกณฑ์มาตรฐาน ตามมาตรฐานของ Occupational Safety & Health Administration (OSHA)

Sodium Hypochlorite, Particulate Matter : PM10 ไม่มีค่ามาตรฐาน

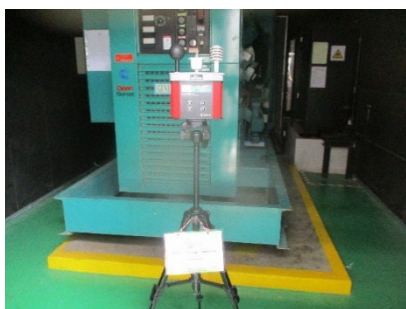
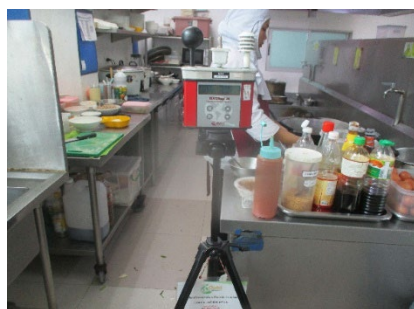
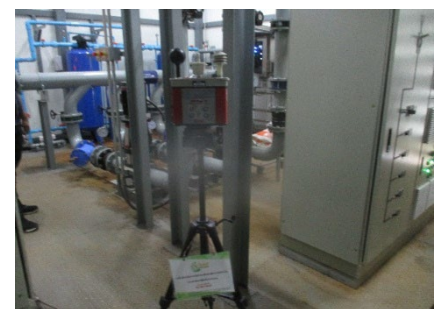
รูปที่ 3.5-3 การตรวจวัดความร้อน

ผลการตรวจวัดความร้อน ภายในโรงพยาบาลศรีระยอง ที่ดำเนินการระหว่างวันที่ 4 กันยายน 2567 จำนวน 3 จุด (แสดงดังตารางที่ 3.5-4, รูปที่ 3.5-3 และ ภาคผนวก ข.1)

จากการตรวจวัดความร้อน ในสถานประกอบการจำนวน 3 จุด พบว่า มีค่าความร้อนอยู่ในเกณฑ์มาตรฐาน ซึ่งเมื่อนำค่าที่ได้มาเปรียบเทียบกับกฎกระทรวงกำหนดมาตรฐานในการบริหาร และการจัดการด้านความปลอดภัย อาชีวอนามัย และสภาพแวดล้อมในการทำงาน เกี่ยวกับความร้อน แสงสว่าง และเสียง พ.ศ. 2559

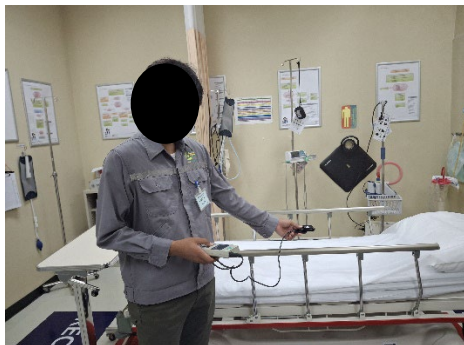
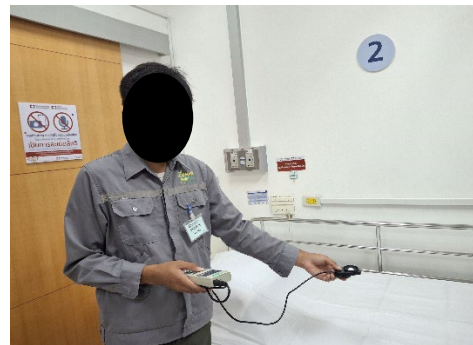
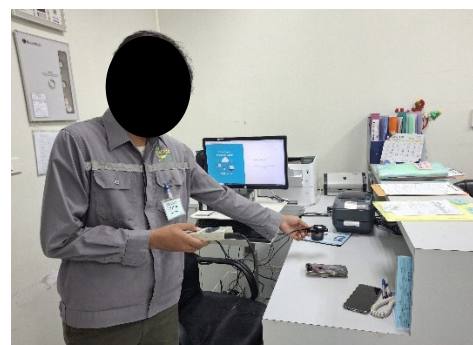
รูปที่ 3.5-4 การตรวจวัดความเข้มแสงสว่าง

ชั้น 1 ห้อง CPR

ชั้น 1 ห้องหัตถการ OPD 1

ชั้น 2 ห้องตรวจแพทย์ 4 Well baby

ชั้น 3 เคาน์เตอร์แผนกทารกแรกเกิด

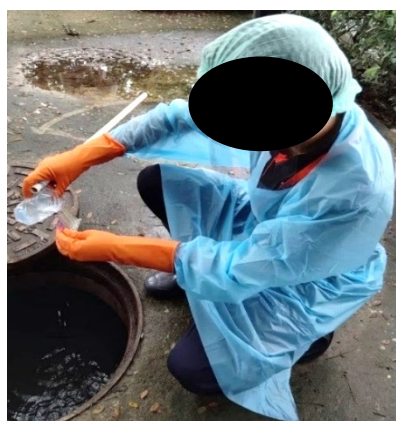
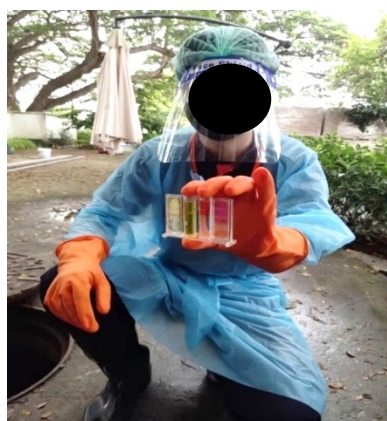
รูปที่ 3.5-3 การเก็บตัวอย่างน้ำเพื่อตรวจสอบประสิทธิภาพระบบบำบัดน้ำเสีย

ตามมาตรการติดตามตรวจสอบผลกระทบสิ่งแวดล้อมโครงการโรงพยาบาลศรีระยอง (ส่วนขยาย) จังหวัดระยอง ระยะดำเนินการ กำหนดให้มีการตรวจสอบคุณภาพน้ำเสีย เพื่อประเมินประสิทธิภาพของระบบบำบัดน้ำเสีย โดยทำการตรวจสอบ จำนวน 2 จุด ได้แก่ น้ำเสียก่อนเข้าระบบบำบัดน้ำเสีย และน้ำทิ้งที่ผ่านการบำบัดจากระบบบำบัดน้ำเสีย

จากผลการตรวจวัดประสิทธิภาพระบบบำบัดน้ำเสียของโครงการในระยะดำเนินการ โดยผลการตรวจวิเคราะห์น้ำทิ้งที่ผ่านการบำบัดจากระบบบำบัดน้ำเสีย ระหว่างเดือนกรกฎาคม - ธันวาคม 2567 พบว่า **เกือบทุกพารามิเตอร์อยู่ในเกณฑ์มาตรฐาน** ตามมาตรฐานควบคุมการระบายน้ำทิ้ง “ประกาศกระทรวงทรัพยากรธรรมชาติ” เล่มที่ 122 ตอนที่ 125ง วันที่ 29 ธ.ค. 2548 ซึ่งบางพารามิเตอร์ในบางเดือนที่เกิดเกณฑ์ที่กำหนด คือ ในเดือนพฤศจิกายนพบว่าค่า ฟีคอลโคลิฟอร์ม มากกว่า 1,600 MPN/100 ml เกินเกณฑ์มาตรฐานที่กำหนด (ไม่เกิน 1,000 MPN/100 ml) (แสดงดังตารางที่ 3.5-7 และ ภาคผนวก ข.2)

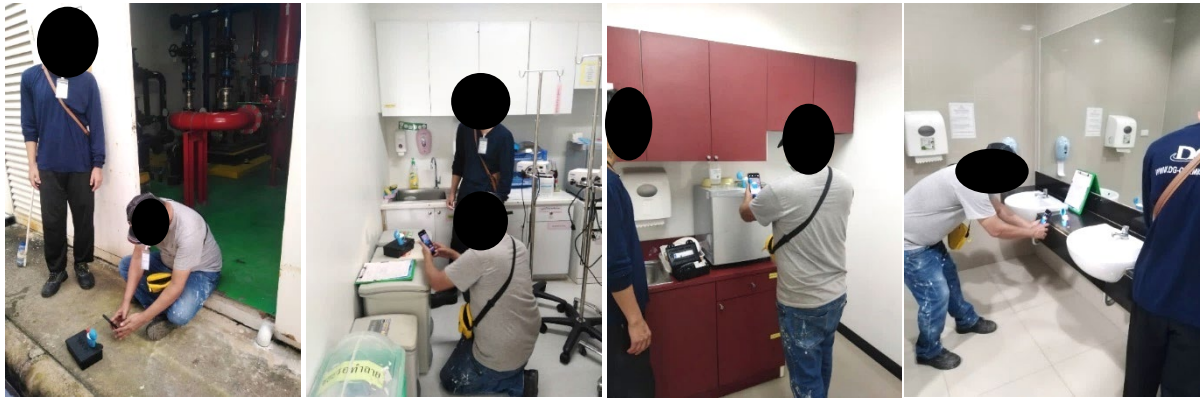
รูปที่ 3.5-7 การเก็บตัวอย่างน้ำประปาไปตรวจวิเคราะห์

6) เดือนธันวาคม 2567 ตรวจวิเคราะห์คุณภาพน้ำประปา จำนวน 5 จุด ได้แก่

- อ่างล้างผักและผลไม้
- อ่างล้างมือหน้าห้องอาหาร
- อ่างล้างมือ Check up
- อ่างล้างมือ OR
- อ่างล้างมือห้องน้ำชายสาธารณะ ชั้น 3

จากผลการตรวจวิเคราะห์คุณภาพน้ำประปา ระหว่างเดือนกรกฎาคม - ธันวาคม 2567 พบว่า
ทุกพารามิเตอร์อยู่ในเกณฑ์มาตรฐาน ตามเกณฑ์ที่กำหนดมาตรฐานน้ำประปาตามประกาศกรมอนามัย
เรื่องเกณฑ์คุณภาพน้ำประปาที่ดื่มได้ พ.ศ.2563 (แสดงดังตารางที่ 3.5-9 ถึง ตารางที่ 3.5-14 และภาคผนวก
ช.3) ดังนี้
