รายงานผลการปฏิบัติตามมาตรการป้องกันและแก้ไขผลกระทบ
สิ่งแวดล้อมและมาตรการติดตามตรวจสอบผลกระทบสิ่งแวดล้อม

ประจำเดือนกรกฎาคม - ธันวาคม 2567

โครงการเหมืองแร่หินอุตสาหกรรมชนิดหินปูน
เพื่ออุตสาหกรรมก่อสร้าง ประทานบัตรที่ 30768/15971
ของบริษัท ตากกลกิจ (1996) จำกัด

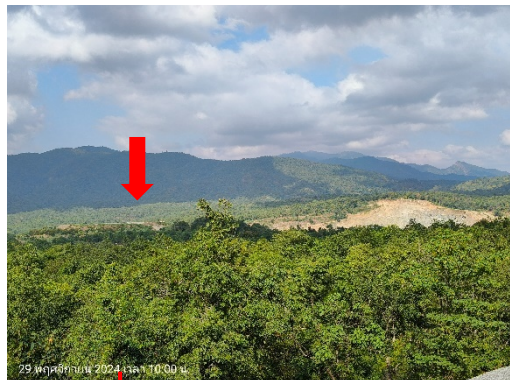
ที่กองเปลือกดิน

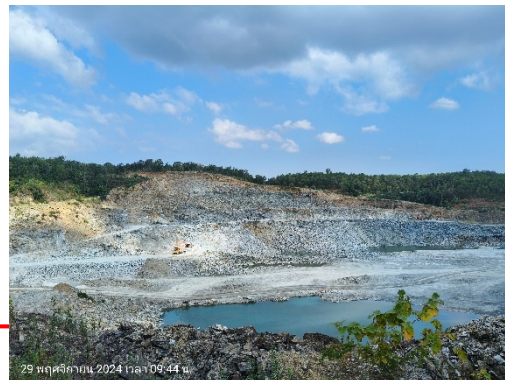
พื้นที่หน้าเหมือง

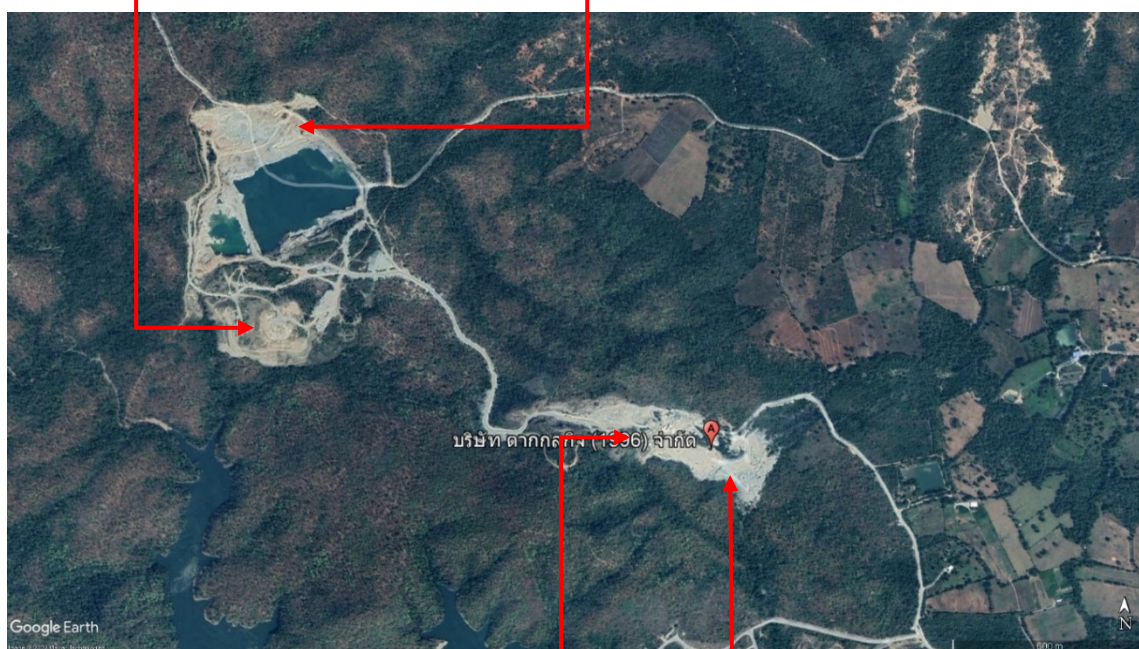
บริเวณ โรงม่หิน

เครื่องขังนำหนักรถ ก่อนเข้าและออกจากโรงม่

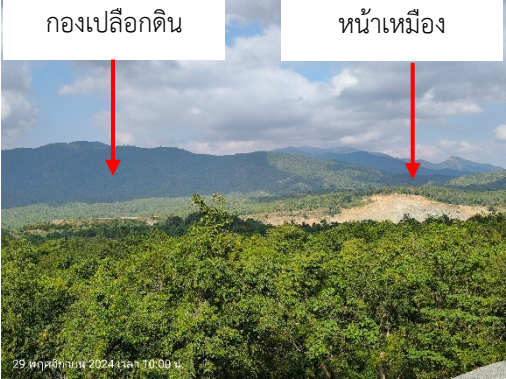
| องค์ประกอบทางสิ่งแวดล้อม | มาตรการป้องกันและแก้ไขผลกระทบสิ่งแวดล้อม | ผลการปฏิบัติและรายละเอียดการปฏิบัติตามมาตรการฯ ✓ = ปฏิบัติ ✕ = ไม่ได้ปฏิบัติ ○ = ปฏิบัติไม่ได้ ⊙ = ปฏิบัติได้แต่ไม่มีประสิทธิภาพ ● = ยังไม่ถึงเวลาปฏิบัติ | เอกสารอ้างอิง ปัญหา / ข้อเสนอแนะ |
|---|---|---|---|
| 1.1 ลักษณะภูมิประเทศ | 1) ให้กำหนดขอบเขตพื้นที่กิจกรรมต่างๆ ได้แก่พื้นที่ทำเหมืองพื้นที่เก็บกองเปลือกดินเศษหิน ให้ชัดเจนพร้อมทั้งปฏิบัติตามแผนผังโครงการเคร่งครัด | ✓ - ทางโครงการได้ทำการจัดแยกพื้นที่แต่ละกิจกรรมอย่างชัดเจน พร้อมทั้งปฏิบัติตามแผนโครงการอย่างเคร่งครัดบริเวณสำหรับกองเปลือกดินและเศษหิน | - |

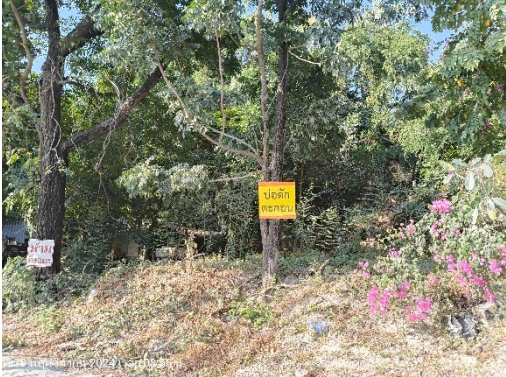
| องค์ประกอบทางสิ่งแวดล้อม | มาตรการป้องกันและแก้ไขผลกระทบสิ่งแวดล้อม | ผลการปฏิบัติและรายละเอียดการปฏิบัติตามมาตรการฯ ✓ = ปฏิบัติ ✕ = ไม่ได้ปฏิบัติ ○ = ปฏิบัติไม่ได้ ⊙ = ปฏิบัติได้แต่ไม่มีประสิทธิภาพ ● = ยังไม่ถึงเวลาปฏิบัติ | เอกสารอ้างอิง ปัญหา / ข้อเสนอแนะ |
|---|---|---|---|
| | 2) จัดเตรียมเครื่องจักร และอุปกรณ์ในการทำเหมืองให้พร้อมจัดทำแนวเขตพื้นที่โครงการให้ชัดเจน รวมทั้งทำการสร้างคันทำนบดินชุดระบายน้ำและบ่อดักตะกอนให้แล้วเสร็จก่อนที่จะเริ่มเปิดการทำเหมือง | ✓ - ทางโครงการจัดให้มีบ่อดักตะกอนในบริเวณโครงการ | - |

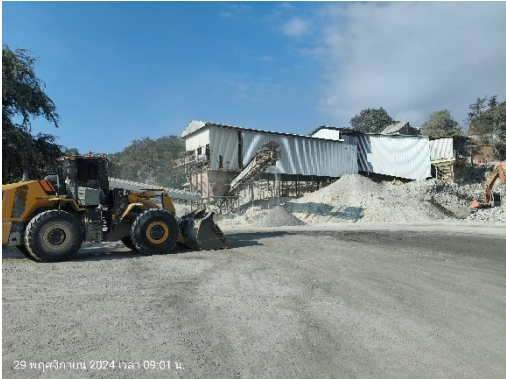
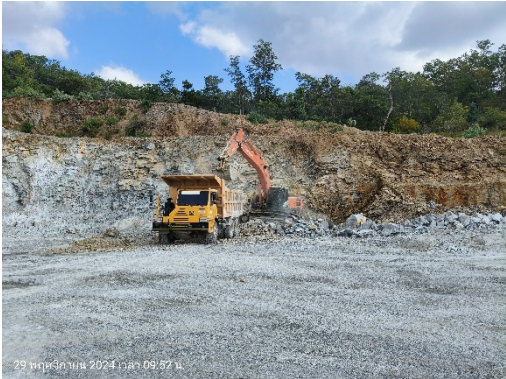
| องค์ประกอบทางสิ่งแวดล้อม | มาตรการป้องกันและแก้ไขผลกระทบสิ่งแวดล้อม | ผลการปฏิบัติและรายละเอียดการปฏิบัติตามมาตรการฯ ✓ = ปฏิบัติ ✕ = ไม่ได้ปฏิบัติ ○ = ปฏิบัติไม่ได้ ⊙ = ปฏิบัติได้แต่ไม่มีประสิทธิภาพ ● = ยังไม่ถึงเวลาปฏิบัติ | เอกสารอ้างอิง ปัญหา / ข้อเสนอแนะ |
|---|--|---|---|
| 1.1 ลักษณะภูมิประเทศ (ต่อ) | 3) เลือกช่วงเวลาหรือวันที่ไม่มีฝนตกในการดำเนินกิจกรรมต่างๆของโครงการ | <div>✓</div> <div>- ทำการดำเนินกิจกรรมต่างๆของโครงการช่วงที่ฝนไม่ตก</div> <div> </div> | - |

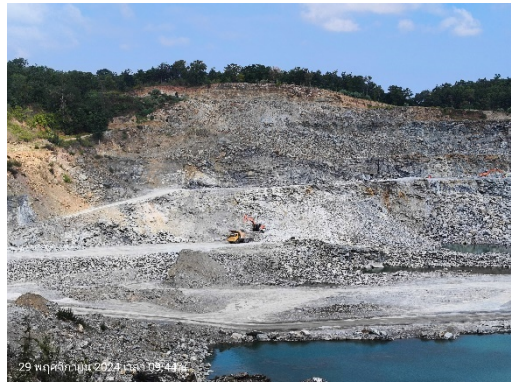
| องค์ประกอบทางสิ่งแวดล้อม | มาตรการป้องกันและแก้ไขผลกระทบสิ่งแวดล้อม | ผลการปฏิบัติและรายละเอียดการปฏิบัติตามมาตรการฯ ✓ = ปฏิบัติ ✗ = ไม่ได้ปฏิบัติ ○ = ปฏิบัติไม่ได้ ◎ = ปฏิบัติได้แต่ไม่มีประสิทธิภาพ ● = ยังไม่ถึงเวลาปฏิบัติ | เอกสารอ้างอิง ปัญหา / ข้อเสนอแนะ |
|---|---|---|---|
| 1.1 ลักษณะภูมิประเทศ (ต่อ) | 5) ให้เปิดหน้าเหมืองตามที่แผนผังกำหนดและออกแบบการทำเหมืองในลักษณะชั้นบันได มีความสูงของบันไดไม่เกิน 10 เมตร โดยควบคุมความลาดชันสุดท้าย (Overall Slope) ของหน้าเหมืองไม่เกิน 45 องศา | ✓ - การทำเหมืองในลักษณะชั้นบันได มีความสูงของชั้นบันไดประมาณ 10 เมตร ความกว้างประมาณ 10 เมตร และควบคุมชันสุดท้าย (Overall Slope) ของหน้าเหมืองไม่เกิน 45 องศา - ทางโครงการได้เปิดหน้าเหมืองตามที่แผนผังกำหนดและออกแบบการทำเหมืองในลักษณะชั้นบันได | - |

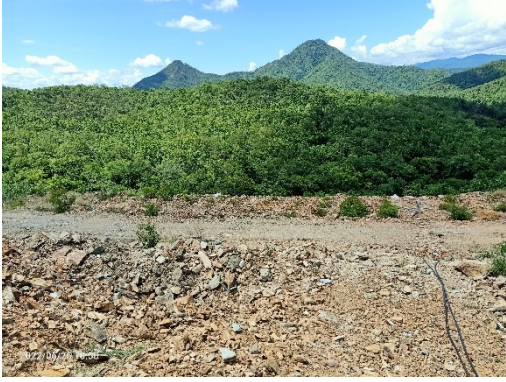
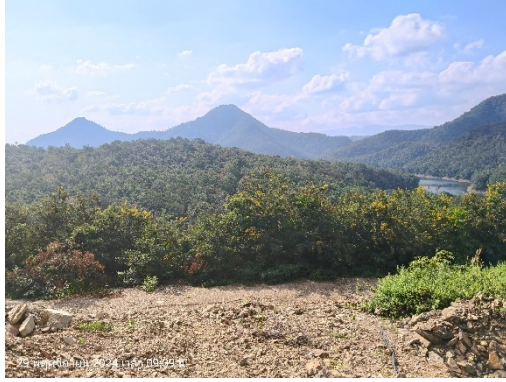
| องค์ประกอบทางสิ่งแวดล้อม | มาตรการป้องกันและแก้ไขผลกระทบสิ่งแวดล้อม | ผลการปฏิบัติและรายละเอียดการปฏิบัติตามมาตรการฯ ✓ = ปฏิบัติ ✗ = ไม่ได้ปฏิบัติ ○ = ปฏิบัติไม่ได้ ☉ = ปฏิบัติได้แต่ไม่มีประสิทธิภาพ ● = ยังไม่ถึงเวลาปฏิบัติ | เอกสารอ้างอิง ปัญหา / ข้อเสนอแนะ |
|---|--|---|---|
| 1.1 ลักษณะภูมิประเทศ (ต่อ) | 7) ให้ดำเนินการฟื้นฟูสภาพพื้นที่ไปพร้อมกับการทำเหมืองตามแผนการฟื้นฟูสภาพพื้นที่โครงการ | <div data-bbox="1037 413 1081 445">✓</div> <div data-bbox="1093 413 1843 588"> <p>- โครงการดำเนินการปลูกต้นไม้ฟื้นฟูสภาพเหมือง</p> <p>- โครงการมีการจัดทำรายงานการฟื้นฟูเหมือง เป็นประจำทุกปี โดยล่าสุดเป็นรายงานฉบับที่ 8 เดือน ธันวาคม 2566 และมีการตรวจวัดการเจริญเติบโตเป็นประจำทุกเดือน</p> </div> <div data-bbox="1093 940 1205 971">25/06/65</div> <div data-bbox="1216 596 1720 979"> </div> <div data-bbox="1093 1362 1205 1394">29/11/67</div> <div data-bbox="1216 1003 1720 1386"> </div> | ภาคผนวก 2 |

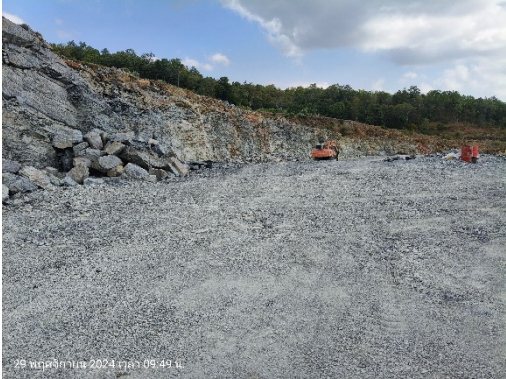
| องค์ประกอบทางสิ่งแวดล้อม | มาตรการป้องกันและแก้ไขผลกระทบสิ่งแวดล้อม | ผลการปฏิบัติและรายละเอียดการปฏิบัติตามมาตรการฯ ✓ = ปฏิบัติ ✗ = ไม่ได้ปฏิบัติ ○ = ปฏิบัติไม่ได้ ◎ = ปฏิบัติได้แต่ไม่มีประสิทธิภาพ ● = ยังไม่ถึงเวลาปฏิบัติ | | เอกสารอ้างอิง ปัญหา / ข้อเสนอแนะ |
|---|---|---|---|---|
| | 2) ดำเนินการเก็บกวาดเศษหิน บริเวณด้านบนของหน้าระเบิด ทุกครั้งก่อนการระเบิดหน้าเหมือง | ✓ | - ทางโครงการได้ดำเนินการเก็บกวาดเศษหิน บริเวณด้านบนของหน้าระเบิดทุกครั้ง และปฏิบัติตามมาตรการอย่างเคร่งครัด | - |

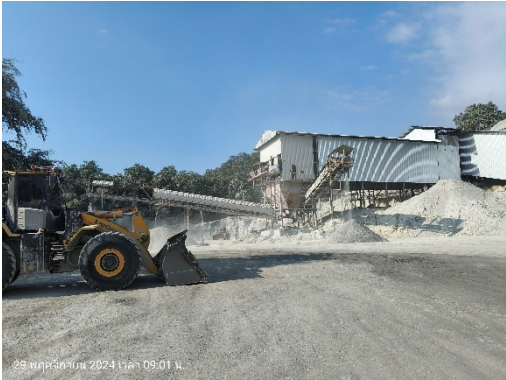
| องค์ประกอบทางสิ่งแวดล้อม | มาตรการป้องกันและแก้ไขผลกระทบสิ่งแวดล้อม | ผลการปฏิบัติและรายละเอียดการปฏิบัติตามมาตรการฯ ✓ = ปฏิบัติ ✕ = ไม่ได้ปฏิบัติ ○ = ปฏิบัติไม่ได้ ⊙ = ปฏิบัติได้แต่ไม่มีประสิทธิภาพ ● = ยังไม่ถึงเวลาปฏิบัติ | เอกสารอ้างอิง ปัญหา / ข้อเสนอแนะ |
|---|---|---|---|
| ข. บริเวณโรงโม่หิน | 1) ให้ปรับปรุงอาคารปิดคลุม 3 ด้าน และหลังคาสำหรับเครื่องบดชุดแรก (Primary Crusher) ยังรับแร่ใหญ่ (Hopper) และตะแกรงร่อนคัดขนาด พร้อมทั้งต้องติดตั้งเครื่องฉีดสเปรย์น้ำบริเวณปากยังรับแร่ใหญ่ และบริเวณจุดกำเนิดฝุ่นทุกจุด | ✓ โครงการได้ปรับปรุงอาคารปิดคลุม 3 ด้านแล้ว และปัจจุบันมีการปรับปรุงหลังคา ด้านบนให้สามารถรับแรงลมที่มาปะทะได้ดีขึ้นเพื่อไม่ให้หลุดปลิวไปตามลม | - |
| | | ✓ - มีการติดตั้งเครื่องฉีดน้ำบริเวณปากยังรับแร่ใหญ่ | |

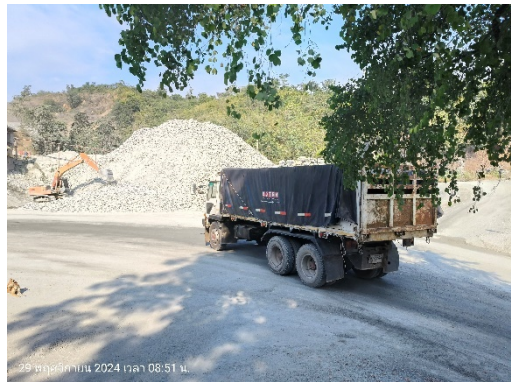
| องค์ประกอบทางสิ่งแวดล้อม | มาตรการป้องกันและแก้ไขผลกระทบสิ่งแวดล้อม | ผลการปฏิบัติและรายละเอียดการปฏิบัติตามมาตรการฯ ✓ = ปฏิบัติ ✗ = ไม่ได้ปฏิบัติ ○ = ปฏิบัติไม่ได้ ⊙ = ปฏิบัติได้แต่ไม่มีประสิทธิภาพ ● = ยังไม่ถึงเวลาปฏิบัติ | เอกสารอ้างอิง ปัญหา / ข้อเสนอแนะ |
|---|---|---|---|
| ค.บริเวณเส้นทางขนส่งแร่ (ต่อ) | 3) ในการขนส่งแร่จากโรงโม่หินไปยังแหล่งรับซื้อภายนอก จะต้องใช้ผ้าใบปิดคลุมกระบะบรรทุกทุกให้มิดชิด เพื่อป้องกันการร่วงหล่นและฟุ้งกระจายของฝุ่นแร่ | ✓ - โครงการกำชับให้รถบรรทุกทุกคัน จะต้องใช้ผ้าใบปิดคลุมกระบะบรรทุกให้มิดชิด เพื่อป้องกันการร่วงหล่นและฟุ้งกระจายของฝุ่นแร่ และมีการตักเตือนเมื่อไม่ปิดคลุมผ้าใบ | - |

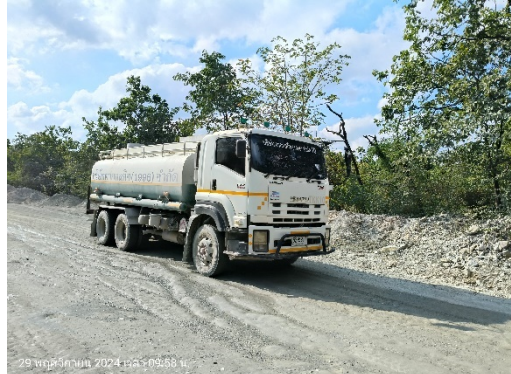
| องค์ประกอบทางสิ่งแวดล้อม | มาตรการป้องกันและแก้ไขผลกระทบสิ่งแวดล้อม | ผลการปฏิบัติและรายละเอียดการปฏิบัติตามมาตรการฯ ✓ = ปฏิบัติ ✗ = ไม่ได้ปฏิบัติ ○ = ปฏิบัติไม่ได้ ⊙ = ปฏิบัติได้แต่ไม่มีประสิทธิภาพ ● = ยังไม่ถึงเวลาปฏิบัติ | เอกสารอ้างอิง ปัญหา / ข้อเสนอแนะ |
|---|---|---|---|
| | 4) ในการปรับสภาพพื้นที่และการปรับแต่งถนน จะต้องใช้น้ำฉีดพรมพื้นที่ทำกิจกรรมทุกครั้ง เพื่อช่วยลดการฟุ้งกระจายของฝุ่นละออง | ✓ - มีการฉีดพรมน้ำในพื้นที่ที่จะทำกิจกรรมทุกครั้ง เพื่อลดการฟุ้งกระจายของฝุ่นละออง | - |

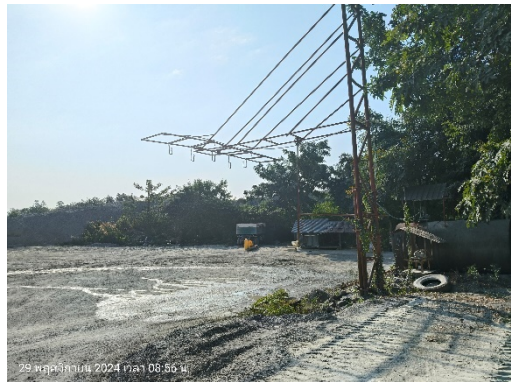
| องค์ประกอบทางสิ่งแวดล้อม | มาตรการป้องกันและแก้ไขผลกระทบสิ่งแวดล้อม | ผลการปฏิบัติและรายละเอียดการปฏิบัติตามมาตรการฯ ✓ = ปฏิบัติ ✕ = ไม่ได้ปฏิบัติ ○ = ปฏิบัติไม่ได้ ⊙ = ปฏิบัติได้แต่ไม่มีประสิทธิภาพ ● = ยังไม่ถึงเวลาปฏิบัติ | เอกสารอ้างอิง ปัญหา / ข้อเสนอแนะ |
|---|--|---|---|
| ค.บริเวณเส้นทางขนส่งแร่ (ต่อ) | 5) ล้างทำความสะอาดรถบรรทุกอย่างสม่ำเสมอ เพื่อป้องกันการสะสมและฟุ้งกระจายของฝุ่นที่ติดมากับรถบรรทุก | ✓ - มีการทำความสะอาดรถบรรทุกอย่างสม่ำเสมอเพื่อป้องกันการสะสมและฟุ้งกระจายของฝุ่นที่ติดมากับรถบรรทุก | - |

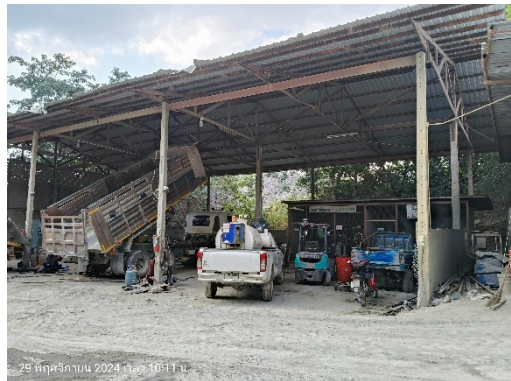
| องค์ประกอบทางสิ่งแวดล้อม | มาตรการป้องกันและแก้ไขผลกระทบสิ่งแวดล้อม | ผลการปฏิบัติและรายละเอียดการปฏิบัติตามมาตรการฯ ✓ = ปฏิบัติ ✕ = ไม่ได้ปฏิบัติ ○ = ปฏิบัติไม่ได้ ⊙ = ปฏิบัติได้แต่ไม่มีประสิทธิภาพ ● = ยังไม่ถึงเวลาปฏิบัติ | เอกสารอ้างอิง ปัญหา / ข้อเสนอแนะ |
|---|--|--|---|
| 1.3 ระดับเสียง (ต่อ) | 3) ให้ดูแลรักษาเครื่องจักรและอุปกรณ์ต่างๆให้มีสภาพพร้อมใช้งานอยู่เสมอ ทั้งนี้ เพื่อลดเสียงจากเครื่องจักรขณะทำงาน และถ้าพบว่ามีเสียงดังมากกว่าปกติต้องทำการปรับปรุงแก้ไขอย่างเร่งด่วน | ✓ - มีการดูแล ตรวจสอบเช็คสภาพเครื่องจักรและอุปกรณ์ต่างๆ ให้อยู่ในสภาพพร้อมใช้อย่างสม่ำเสมอ | ภาคผนวก 4 |

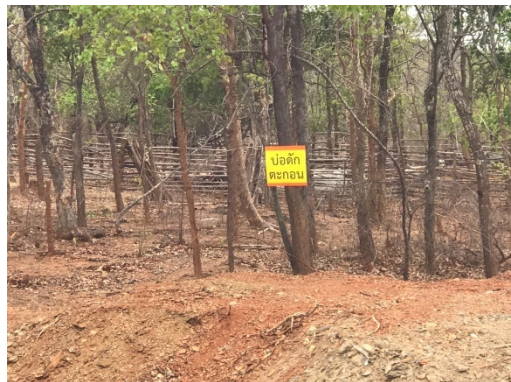
| องค์ประกอบทางสิ่งแวดล้อม | มาตรการป้องกันและแก้ไขผลกระทบสิ่งแวดล้อม | ผลการปฏิบัติและรายละเอียดการปฏิบัติตามมาตรการฯ ✓ = ปฏิบัติ ✗ = ไม่ได้ปฏิบัติ ○ = ปฏิบัติไม่ได้ ⊙ = ปฏิบัติได้แต่ไม่มีประสิทธิภาพ ● = ยังไม่ถึงเวลาปฏิบัติ | เอกสารอ้างอิง ปัญหา / ข้อเสนอแนะ |
|---|---|---|---|
| 1.5 อุทกวิทยาและคุณภาพน้ำ (ต่อ) | 4) ให้ใช้ประโยชน์จากพื้นที่ชุมเหมืองเก่าเป็นบ่อดักตะกอนเพื่อรองรับน้ำไหลบ่าจากพื้นที่ทำเหมืองในช่วงปีที่ 1-3 และก่อนนำน้ำไปใช้ประโยชน์ในด้านอื่นๆ เช่น ฉีดพรมลดปริมาณฝุ่นละอองบริเวณหน้าเหมือง เส้นทางขนส่งแร่ และรดน้ำต้นไม้ เป็นต้น โดยจะต้องรอให้น้ำในชุมเหมืองตกตะกอนเป็นน้ำใสก่อนนำไปใช้ | ✓ - ปัจจุบันทางโครงการได้จัดทำบ่อดักตะกอน เพื่อรองรับน้ำไหลบ่าจากพื้นที่ทำเหมือง | - |

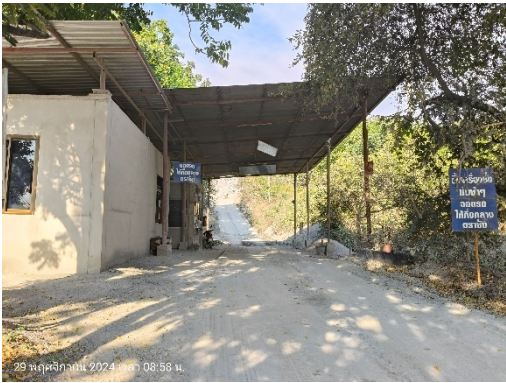
| องค์ประกอบทางสิ่งแวดล้อม | มาตรการป้องกันและแก้ไขผลกระทบสิ่งแวดล้อม | ผลการปฏิบัติและรายละเอียดการปฏิบัติตามมาตรการฯ ✓ = ปฏิบัติ ✗ = ไม่ได้ปฏิบัติ ○ = ปฏิบัติไม่ได้ ⊙ = ปฏิบัติได้แต่ไม่มีประสิทธิภาพ ● = ยังไม่ถึงเวลาปฏิบัติ | เอกสารอ้างอิง ปัญหา / ข้อเสนอแนะ |
|---|--|---|---|
| 3.2 การคมนาคม (ต่อ) | 2) รถบรรทุกที่จะทำการขนส่งแร่ ต้องบรรทุกน้ำหนักไม่เกินพิกัดตามราชการกำหนด และควบคุมความเร็วของรถโดยเฉพาะช่วงที่เป็นถนนลูกรังบดอัดแน่นจะต้องใช้ความเร็วไม่เกิน 25 กิโลเมตรต่อชั่วโมง | ✓ - มีการชั่งน้ำหนักรถบรรทุกที่ทำการขนส่งทุกครั้งไม่ให้เกิดเกินตามที่มาตรฐานกำหนดไว้ | - |

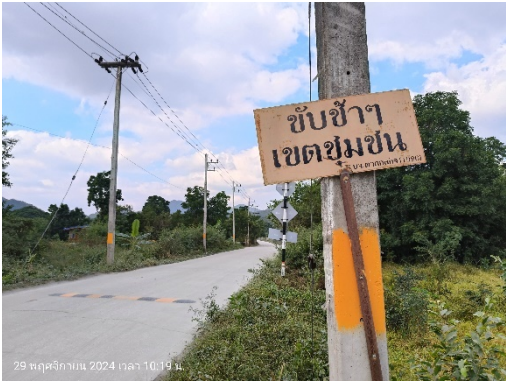
| องค์ประกอบทางสิ่งแวดล้อม | มาตรการป้องกันและแก้ไขผลกระทบสิ่งแวดล้อม | ผลการปฏิบัติและรายละเอียดการปฏิบัติตามมาตรการฯ ✓ = ปฏิบัติ ✗ = ไม่ได้ปฏิบัติ ○ = ปฏิบัติไม่ได้ ⊙ = ปฏิบัติได้แต่ไม่มีประสิทธิภาพ ● = ยังไม่ถึงเวลาปฏิบัติ | เอกสารอ้างอิง ปัญหา / ข้อเสนอแนะ |
|---|--|---|---|
| | 3) ให้จัดทำป้ายสัญญาณจราจรและไฟกระพริบตามมาตรฐานของกรมทางหลวง หรือป้ายสัญญาณเตือนภัย เช่น “ระวังอันตรายเขตการทำเหมือง” หรือจัดทำสัญญาณเพื่อส่งเสริมรักษาความปลอดภัยและลดอุบัติเหตุที่อาจเกิดขึ้นแก่ประชาชน เช่น ป้ายเตือนระวังรถบรรทุก และป้ายชะลอความเร็ว เป็นต้น ในบริเวณพื้นที่โครงการและใกล้เคียง เช่น - บริเวณช่วงก่อนเลี้ยวเข้า-ออกจากพื้นที่โครงการให้มีช่วงระยะห่างติดต่อกันจากทางเลี้ยวประมาณ 50, 100 และ 200 เมตร - บริเวณชุมชนหรือบริเวณอื่น ๆ ที่เห็นว่ามีโอกาสเกิดอุบัติเหตุ | ✓ - มีการดำเนินการตามที่กำหนด | - |

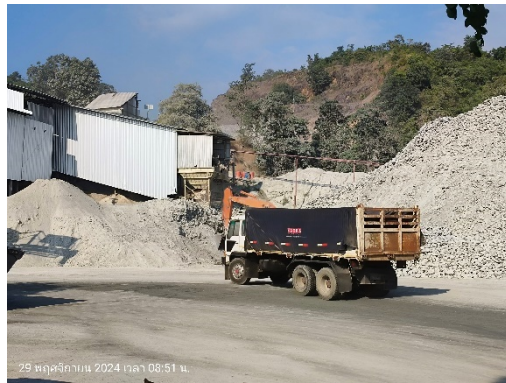
| องค์ประกอบทางสิ่งแวดล้อม | มาตรการป้องกันและแก้ไขผลกระทบสิ่งแวดล้อม | ผลการปฏิบัติและรายละเอียดการปฏิบัติตามมาตรการฯ ✓ = ปฏิบัติ ✗ = ไม่ได้ปฏิบัติ ○ = ปฏิบัติไม่ได้ ⊙ = ปฏิบัติได้แต่ไม่มีประสิทธิภาพ ● = ยังไม่ถึงเวลาปฏิบัติ | เอกสารอ้างอิง ปัญหา / ข้อเสนอแนะ |
|---|--|---|---|
| 3.2 การคมนาคม (ต่อ) | 4) ในการบรรทุกแร่จากโรงโม่หินออกไปยังแหล่งรับซื้อภายนอกทุกครั้งจะต้องปิดคลุมฝากกระบะท้ายของรถบรรทุกแร่ให้เรียบร้อยเพื่อป้องกันการร่วงหล่นของเศษแร่ | ✓ - มีผ้าปกคลุมฝากกระบะท้ายของรถบรรทุก | - |

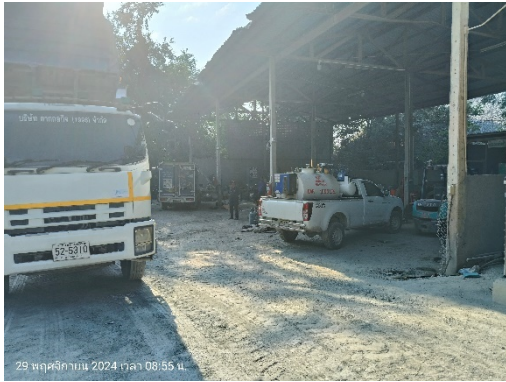
| องค์ประกอบทางสิ่งแวดล้อม | มาตรการป้องกันและแก้ไขผลกระทบสิ่งแวดล้อม | ผลการปฏิบัติและรายละเอียดการปฏิบัติตามมาตรการฯ ✓ = ปฏิบัติ ✗ = ไม่ได้ปฏิบัติ ○ = ปฏิบัติไม่ได้ ⊙ = ปฏิบัติได้แต่ไม่มีประสิทธิภาพ ● = ยังไม่ถึงเวลาปฏิบัติ | เอกสารอ้างอิง ปัญหา / ข้อเสนอแนะ |
|---|--|---|---|
| | 5) ทำการตรวจเช็คสภาพรถยนต์ เช่น ระบบห้ามล้อ ระบบไฟฟ้า การทำงานของเครื่องยนต์ ระบบเกียร์ และอื่นๆ ให้อยู่ในสภาพที่ใช้งานได้ดีและปลอดภัยอยู่เสมอ | ✓ - มีโรงตรวจสอบ ซ่อมแซม บำรุงรักษา เครื่องยนต์และเครื่องจักรภายในโครงการ แผนการตรวจเช็คซ่อมบำรุงอยู่ | ภาคผนวก 4 |

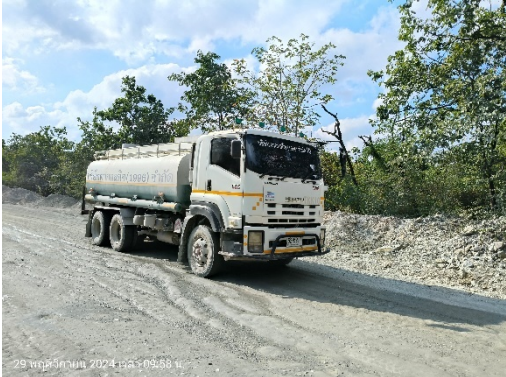
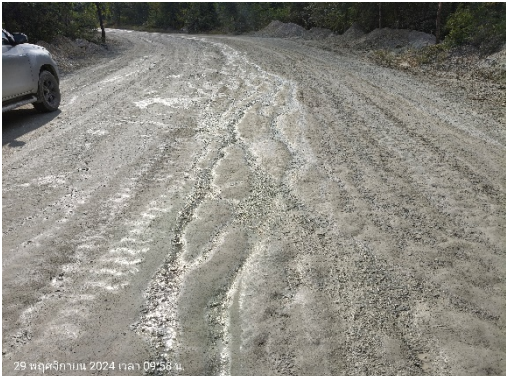
| องค์ประกอบทางสิ่งแวดล้อม | มาตรการป้องกันและแก้ไขผลกระทบสิ่งแวดล้อม | ผลการปฏิบัติและรายละเอียดการปฏิบัติตามมาตรการฯ ✓ = ปฏิบัติ ✗ = ไม่ได้ปฏิบัติ ○ = ปฏิบัติไม่ได้ ◎ = ปฏิบัติได้แต่ไม่มีประสิทธิภาพ ● = ยังไม่ถึงเวลาปฏิบัติ | เอกสารอ้างอิง ปัญหา / ข้อเสนอแนะ |
|---|---|---|---|
| 3.2 การคมนาคม (ต่อ) | 10) ดำเนินการฉีดพรมน้ำบริเวณทางขนส่งแร่ โดยเฉพาะเส้นทางลูกรังบดบ่งอัดแน่น ซึ่งการกำหนดปริมาณการฉีดพรมน้ำ จะขึ้นอยู่กับสภาพภูมิอากาศ กล่าวคือ ในช่วงฤดูแล้งอาจทำการฉีดพรมน้ำประมาณ วันละ 3-4 ครั้ง ส่วนในช่วงฤดูฝน อาจฉีดพรมวันละ 1 ครั้ง หรือไม่จำเป็นต้องทำการฉีดพรมน้ำหากมีฝนตกอยู่เสมอ | <div data-bbox="1037 413 1081 445">✓</div> <div data-bbox="1093 413 1843 596">- มีการดำเนินการฉีดพรมน้ำบริเวณทางขนส่งแร่ โดยเฉพาะเส้นทางลูกรังบดบ่งอัดแน่น การปรับสภาพพื้นที่และการปรับแต่งถนน จะต้องใช้น้ำฉีดพรมพื้นที่จะทำกิจกรรมทุกครั้ง อย่างน้อยวันละ 3-4 ครั้ง เพื่อช่วยลดการฟุ้งกระจายของฝุ่นละออง</div> <div data-bbox="1216 608 1720 986"> </div> <div data-bbox="1216 1011 1720 1388"> </div> | - |

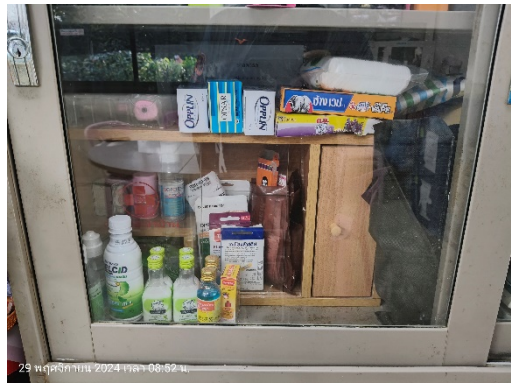
| องค์ประกอบทางสิ่งแวดล้อม | มาตรการป้องกันและแก้ไขผลกระทบสิ่งแวดล้อม | ผลการปฏิบัติและรายละเอียดการปฏิบัติตามมาตรการฯ ✓ = ปฏิบัติ ✗ = ไม่ได้ปฏิบัติ ○ = ปฏิบัติไม่ได้ ◎ = ปฏิบัติได้แต่ไม่มีประสิทธิภาพ ● = ยังไม่ถึงเวลาปฏิบัติ | เอกสารอ้างอิง ปัญหา / ข้อเสนอแนะ |
|---|--|--|---|
| | 4) ให้จัดเตรียมอุปกรณ์ต่าง ๆ ที่ใช้ในการปฐมพยาบาลเบื้องต้นไว้ให้พร้อม | ✓ - จัดเตรียมอุปกรณ์ต่าง ๆ ที่ใช้ในการปฐมพยาบาลเบื้องต้นไว้ให้พนักงาน | - |

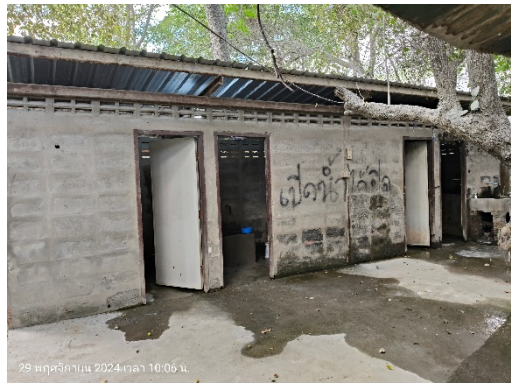
| องค์ประกอบทางสิ่งแวดล้อม | มาตรการป้องกันและแก้ไขผลกระทบสิ่งแวดล้อม | ผลการปฏิบัติและรายละเอียดการปฏิบัติตามมาตรการฯ ✓ = ปฏิบัติ ✕ = ไม่ได้ปฏิบัติ ○ = ปฏิบัติไม่ได้ ◎ = ปฏิบัติได้แต่ไม่มีประสิทธิภาพ ● = ยังไม่ถึงเวลาปฏิบัติ | เอกสารอ้างอิง ปัญหา / ข้อเสนอแนะ |
|---|--|--|---|
| | 9. ให้จัดหาน้ำดื่มที่สะอาดและสร้างห้องสุขาไว้บริการคนงานอย่างเพียงพอ | ✓ - ทางโครงการได้จัดให้มีน้ำดื่มและห้องสุขาไว้บริการคนงานอย่างเพียงพอ | |

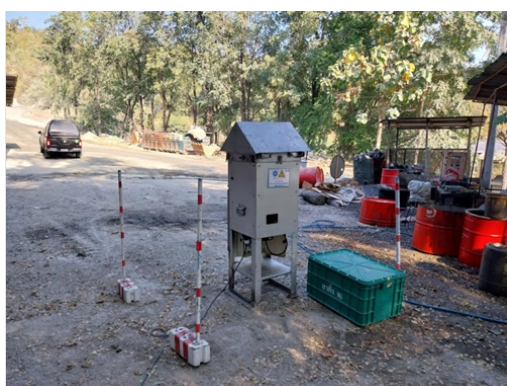
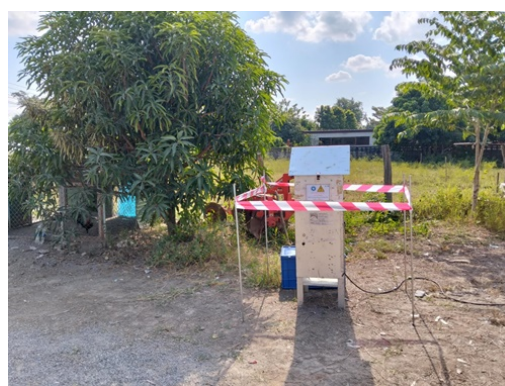
ภาพที่ 3.5.1-1 การตรวจวัดคุณภาพอากาศในบรรยากาศ

ก) บริเวณโรงโม่หินของโครงการ

ข) บริเวณบ้านปางสา

จากผลการตรวจวัดปริมาณฝุ่นละอองแขวนลอยทั้งหมดในบรรยากาศ (Total Suspended Particulates : TSP) เป็นเวลา 3 วันต่อเนื่อง ในวันที่ 7-10 ธันวาคม พ.ศ. 2567 จำนวน 2 สถานี รายละเอียดดังตารางที่ 3.1-1 พบว่า

สถานีที่ 1 บริเวณโรงโม่หินของโครงการ มีปริมาณฝุ่นละอองแขวนลอยทั้งหมดในบรรยากาศ (TSP) ระหว่างวันที่ 7-10 ธันวาคม พ.ศ. 2567 มีค่าเฉลี่ย 24 ชั่วโมง อยู่ในช่วง 0.091- 0.104 มิลลิกรัม/ลูกบาศก์เมตร ซึ่งอยู่ในเกณฑ์มาตรฐานคุณภาพอากาศในบรรยากาศโดยทั่วไป ตามประกาศคณะกรรมการสิ่งแวดล้อมแห่งชาติ ฉบับที่ 24 พ.ศ.2547 ที่กำหนดให้ปริมาณฝุ่นละอองเฉลี่ย 24 ชั่วโมง มีค่าไม่เกิน 0.330 มิลลิกรัม/ลูกบาศก์เมตร

สถานีที่ 2 บริเวณบ้านปางสา มีปริมาณฝุ่นละอองแขวนลอยทั้งหมดในบรรยากาศ (TSP) ระหว่างวันที่ 7-10 ธันวาคม พ.ศ. 2567 มีค่าเฉลี่ย 24 ชั่วโมง อยู่ในช่วง 0.081-0.098 มิลลิกรัม/ลูกบาศก์เมตร ซึ่งอยู่ใน

เกณฑ์มาตรฐาน คุณภาพอากาศในบรรยากาศโดยทั่วไป ตามประกาศคณะกรรมการสิ่งแวดล้อมแห่งชาติ ฉบับที่ 24 พ.ศ.2547 ที่กำหนดให้ปริมาณฝุ่นละอองเฉลี่ย 24 ชั่วโมง มีค่าไม่เกิน 0.330 มิลลิกรัม/ลูกบาศก์เมตร

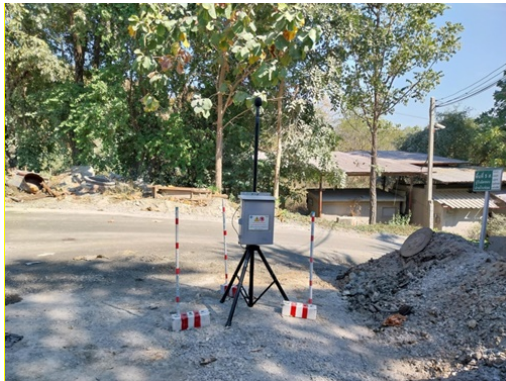
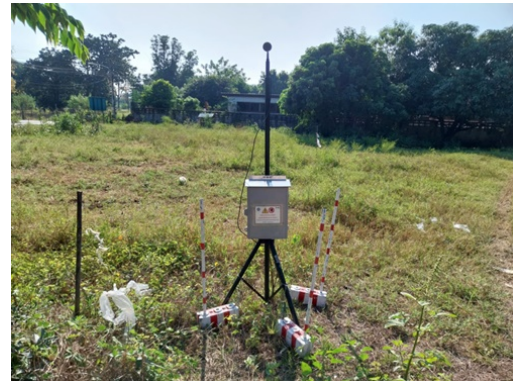
ภาพที่ 3.5.2-1 การตรวจวัดระดับเสียงเฉลี่ย 24 ชั่วโมง (Leq. 24 hr)

ก) บริเวณโรงโม่หินของโครงการ

ข) บริเวณบ้านปางสา

จากผลการตรวจสอบ เป็นระยะเวลา 3 วันต่อเนื่อง ระหว่างวันที่ 7-10 ธันวาคม พ.ศ. 2567 จำนวน 2 สถานี รายละเอียดดังตารางที่ 3.2-1 พบว่า

สถานีที่ 1 บริเวณโรงโม่หินของโครงการ มีระดับเสียงเฉลี่ย 24 ชั่วโมง (Leq. 24 hr) ระหว่างวันที่ 7-10 ธันวาคม พ.ศ. 2567 มีค่าอยู่ในช่วง 61.9-62.9 เดซิเบล(เอ) ซึ่งอยู่ในเกณฑ์มาตรฐานตามประกาศกระทรวงทรัพยากรธรรมชาติและสิ่งแวดล้อม เรื่อง กำหนดมาตรฐานควบคุมระดับเสียง และความสั่นสะเทือนจากการทำเหมืองหิน และประกาศกระทรวงทรัพยากรธรรมชาติและสิ่งแวดล้อม เรื่อง กำหนดให้เหมืองหินเป็นแหล่งกำเนิดมลพิษที่จะต้องถูกควบคุมระดับเสียงและ ความสั่นสะเทือน ลงวันที่ 7 พฤศจิกายน 2548 ประกาศในราชกิจจานุเบกษาเล่มที่ 122 ตอนที่ 125ง วันที่ 29 ธันวาคม 2554 ที่กำหนดให้ค่าระดับเสียงเฉลี่ย 24 ชั่วโมง มีค่าเกิน 70 เดซิเบล (เอ)

สถานีที่ 2 บริเวณบ้านปางสามีระดับเสียงเฉลี่ย 24 ชั่วโมง (Leq. 24 hr) ระหว่างวันที่ 12-15 มิถุนายน พ.ศ. 2567 มีค่าอยู่ในช่วง 55.5-59.7 เดซิเบล (เอ) ซึ่งอยู่ในเกณฑ์มาตรฐาน ตามประกาศกระทรวงทรัพยากรธรรมชาติและสิ่งแวดล้อม เรื่อง กำหนดมาตรฐานควบคุมระดับเสียง และความสั่นสะเทือนจากการทำเหมืองหิน และประกาศกระทรวงทรัพยากรธรรมชาติและ สิ่งแวดล้อม เรื่อง กำหนดให้เหมืองหินเป็นแหล่งกำเนิดมลพิษที่จะต้องถูกควบคุมระดับเสียงและ ความสั่นสะเทือน ลงวันที่ 7 พฤศจิกายน 2548 ประกาศในราชกิจจานุเบกษาเล่มที่ 122 ตอนที่ 125ง วันที่ 29 ธันวาคม 2554ที่กำหนดให้ค่าระดับเสียงเฉลี่ย 24 ชั่วโมง มีค่าเกิน 70 เดซิเบล (เอ)

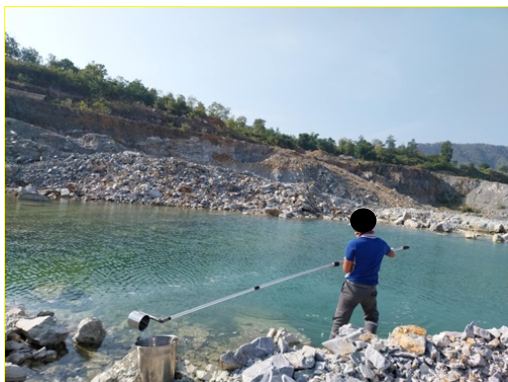
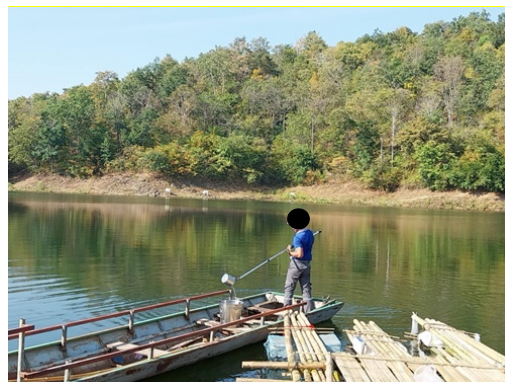
ภาพที่ 3.5.3-1 การเก็บน้ำผิวดินเพื่อนำไปวิเคราะห์

(ก) น้ำในชุมเหมือง

(ข) ห้วยแม่ท้อ
