## บทที่ 1

### บทนำ

- ชื่อโครงการ : โครงการเหมืองแร่หินอุตสาหกรรมชนิดหินปูน เพื่ออุตสาหกรรมก่อสร้าง ประทานบัตรที่ 27647/15363 (คำขอต่ออายุประทานบัตรที่ 1/2560) ของห้างหุ้นส่วนจำกัด ไทยพาณิชย์ค้าไม้ (รับช่วงการทำเหมืองโดยบริษัท ที.พี.เอ็น. ร็อคเวลล์ จำกัด)
- เจ้าของโครงการ : บริษัท ที.พี.เอ็น. ร็อคเวลล์ จำกัด
- สถานที่ตั้งโครงการ : 80/1 หมู่ที่ 4 ตำบลเขาพระ อำเภอรัตนภูมิ จังหวัดสงขลา
- ขนาดที่ตั้งโครงการ : มีเนื้อที่ทั้งหมดประมาณ 228-3-49 ไร่
- โครงการได้รับอนุญาต : ตั้งแต่วันที่ 12 เดือนพฤศจิกายน พ.ศ. 2564  
ถึงวันที่ 11 เดือนพฤศจิกายนพ.ศ.2574 มีอายุประทานบัตร 10 ปี

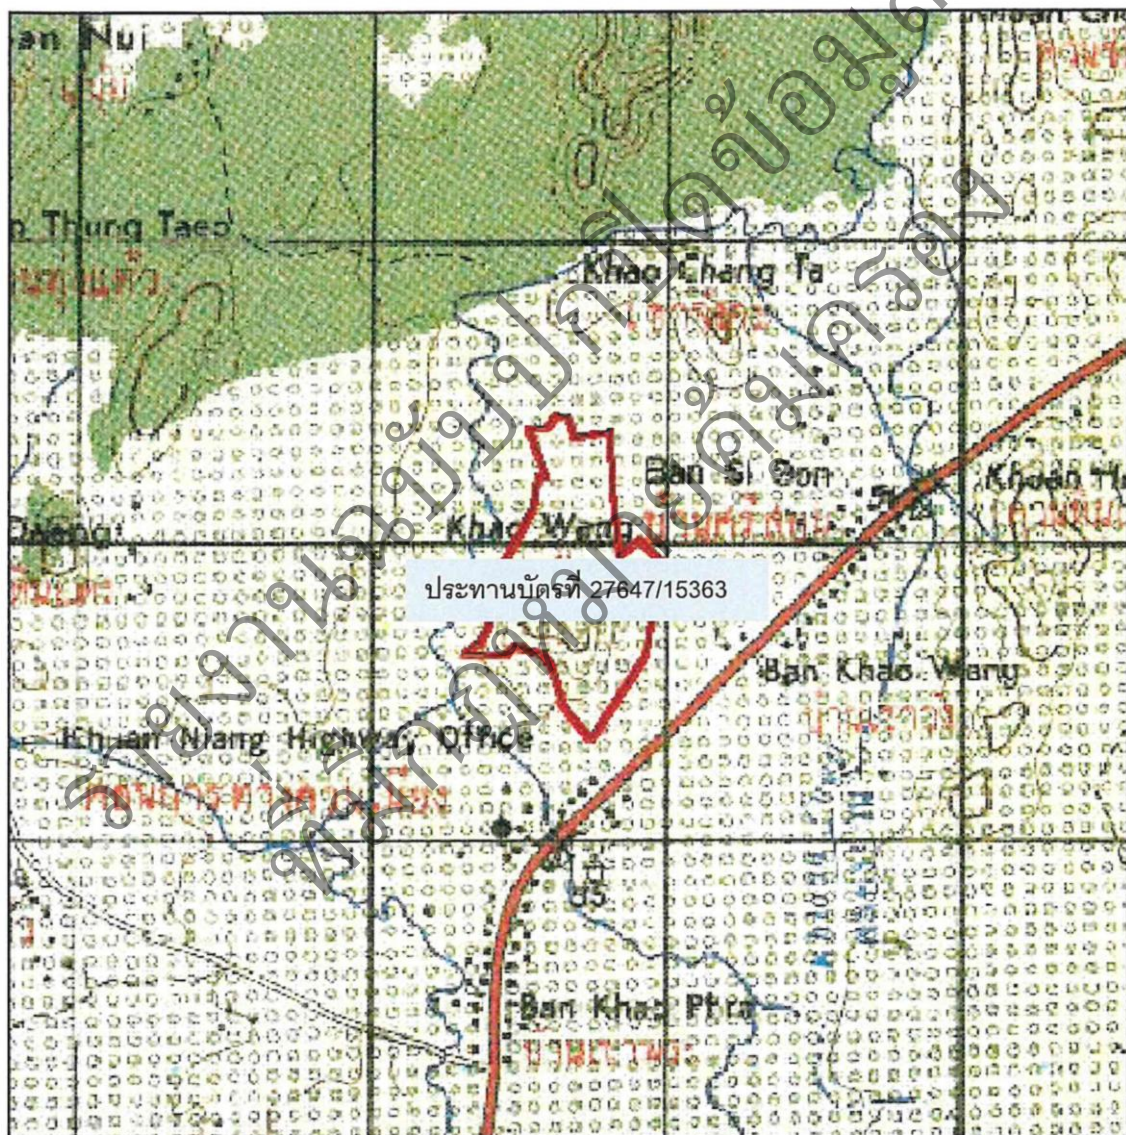
รูปที่ 1- 1 ตำแหน่งพื้นที่โครงการ

พื้นที่ของโครงการเหมืองแร่หินอุตสาหกรรมชนิดหินปูน เพื่ออุตสาหกรรมก่อสร้าง ประทานบัตรที่ 27647/15363 (คำขอต่ออายุประทานบัตรที่ 1/2560) ของห้างหุ้นส่วนจำกัด ไทยพาณิชย์ค้าไม้ (รับช่วงการทำเหมืองโดยบริษัท ที.พี.เอ็น. ร็อคเวลล์ จำกัด) อยู่ในแผนที่ภูมิประเทศมาตราส่วน 1:50,000 ลำดับชุด L 7017 ราวาง 5023 III ระหว่างเส้นกริดที่ 628-630 ตะวันออกและ 779-781 เหนือ ลักษณะภูมิประเทศเป็นภูเขา ที่ราบ คลอบคลุมพื้นที่เขาวังทั้งหมด พื้นที่ประทานบัตรมีลักษณะเป็นพื้นที่ป่าอยู่ในเขตพื้นที่ลุ่มน้ำชั้น 3 และ 5 และพื้นที่ เอกสารสิทธิ โดยมีพื้นที่รวมทั้งสิ้น 228-3-49 ไร่ (ดังรูปที่ 1-1)

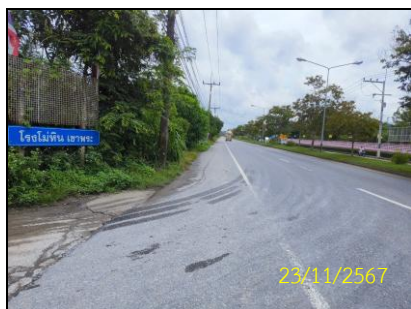
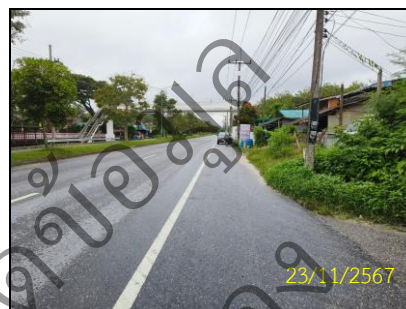
ภาพที่ 1-2 เส้นทางคมนาคมเข้าสู่พื้นที่โครงการ

การคมนาคมเข้าสู่พื้นที่โครงการ ทำได้โดยทางรถยนต์ เริ่มจากจังหวัดสงขลาไปตามทางหลวงหมายเลข 407 ประมาณ 15 กม. ถึงห้าแยกเกาะยอ เลี้ยวขวาไปทางทางหลวงหมายเลข 412 (ถนนลพบุรีราเมศวร์) ประมาณ 20 กม. เลี้ยวขวาไปทางทางหลวงหมายเลข 43 (ไปพัทลุง) ประมาณ 26 กม. ถึงสี่แยกคูหา เลี้ยวซ้ายไปทางทางหลวงหมายเลข 406 (อ.รัตภูมิ-จ.สตูล) ผ่านที่ว่าการอำเภอรัตภูมิ ประมาณ 10 กม. ถึงโรงเรียนบ้านเขาพระ เลี้ยวเข้าสู่เขตพื้นที่โครงการประมาณ 200 เมตร รวมระยะทางประมาณ 71 กม.
