## บทที่ 2

### ผลการปฏิบัติตามมาตรการป้องกันและแก้ไขผลกระทบสิ่งแวดล้อม

บริษัท บิ๊ก ทรี แอสเสท จำกัด เป็นผู้พัฒนา โครงการ ทรี คอนโด สุขุมวิท 50 ปัจจุบัน โครงการฯ ได้ดำเนินการก่อสร้างแล้วเสร็จและได้มีการจัดตั้งนิติบุคคลเข้ามาบริหารจัดการแล้ว โดยตัวโครงการเป็น อาคารอยู่อาศัยรวม (อาคารชุด) เป็นอาคารชุดพักอาศัยสูง 8 ชั้น และชั้นใต้ดิน 1 ชั้น จำนวน 1 อาคาร มีห้องชุดพักอาศัยทั้งหมดจำนวน 118 ห้อง ตั้งอยู่ที่ถนนซอยสุขุมวิท 50 แขวงพระโขนง เขตคลองเตย กรุงเทพมหานคร บนพื้นที่ 0-3-97.8 ไร่ หรือ 1,591.2 ตารางเมตร โดยโครงการได้ทำรายงานการวิเคราะห์ผลกระทบสิ่งแวดล้อม และได้ผ่านการพิจารณาเห็นชอบรายงานฯ เมื่อวันที่ 15 กรกฎาคม 2558 ตามหนังสือจากสำนักงาน นโยบายและแผนทรัพยากรธรรมชาติและสิ่งแวดล้อม ที่ เลขที่ ทส. 1009.5/8178 โดยหนังสือเห็นชอบได้กำหนด มาตรการป้องกันและแก้ไขผลกระทบสิ่งแวดล้อมและมาตรการติดตามตรวจสอบผลกระทบสิ่งแวดล้อม เพื่อเป็นแนวทางให้โครงการปฏิบัติ รวมไปถึงเสนอรายงานผลการปฏิบัติตามมาตรการฯ ต่อหน่วยงานอนุญาต และหน่วยงานที่เกี่ยวข้อง รวมทั้งสำนักงานนโยบายและแผนทรัพยากรธรรมชาติและสิ่งแวดล้อม (สผ.) ทุก 6 เดือนนั้น

บัดนี้ นิติบุคคลอาคารชุด ทรี คอนโด สุขุมวิท 50 ได้ดำเนินการติดตามตรวจสอบการปฏิบัติตามมาตรการป้องกันและแก้ไขผลกระทบสิ่งแวดล้อมโครงการ ทรี คอนโด สุขุมวิท 50 (ระยะดำเนินการ) ช่วงเดือน

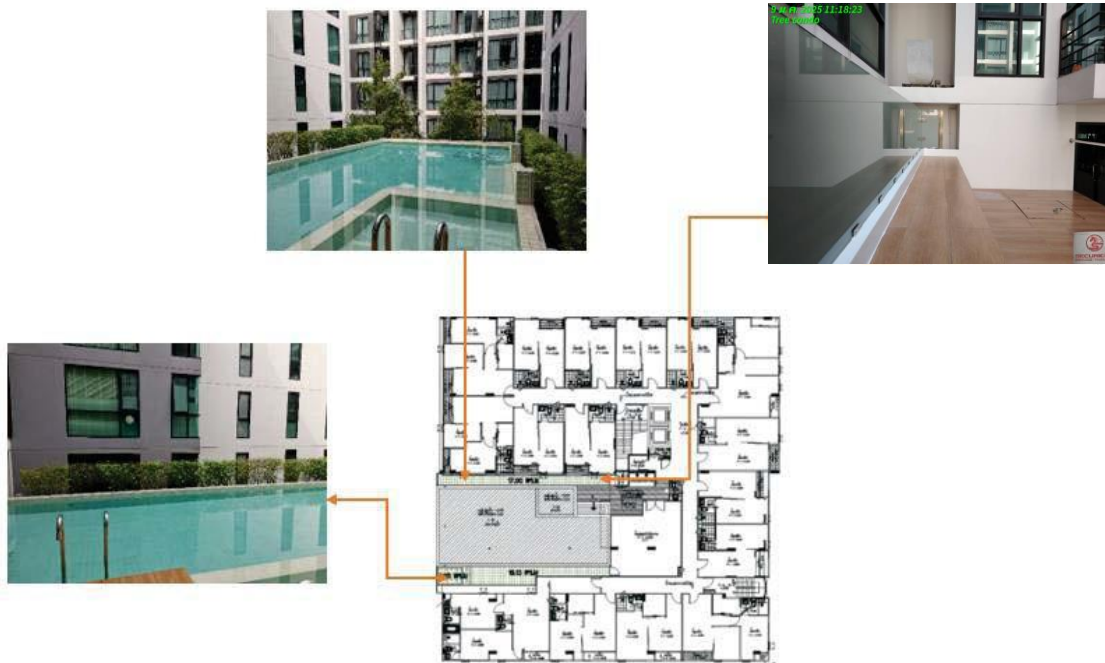
ภาพที่ 2.2-2 พื้นที่สีเขียวชั้น 1

| องค์ประกอบ<br>ทางสิ่งแวดล้อม | มาตรการป้องกันและแก้ไขผลกระทบสิ่งแวดล้อม | ผลการปฏิบัติและรายละเอียดการปฏิบัติตามมาตรการ ฯ<br>✓ = ปฏิบัติ   ✕ = ไม่ได้ปฏิบัติ   ○ = ปฏิบัติไม่ได้<br>◎ = ปฏิบัติได้แต่ไม่มีประสิทธิภาพ   ● = ยังไม่ถึงเวลาปฏิบัติ | | ปัญหา/<br>อุปสรรค/แนว<br>ทางการแก้ไข | เอกสารอ้างอิง |
|---|---|---|---|---|---|
| | 2. จัดให้มีการปลูกไม้ยืนต้น ไม้พุ่ม ไม้คลุมดิน ภายในโครงการ โดยเฉพาะบริเวณแนวเขตที่ดินเพื่อให้พืชช่วยยึดหน้าดิน | ✓ | ปัจจุบันบริเวณรอบ ๆ ของโครงการ มีการปลูกไม้ยืนต้น ไม้พุ่ม ไม้คลุมดิน ภายในโครงการ เพื่อเป็นแนวเขตที่ดินและยึดหน้าดิน | - | ภาพที่ 2.2-2<br>พื้นที่สีเขียวชั้น 1 |

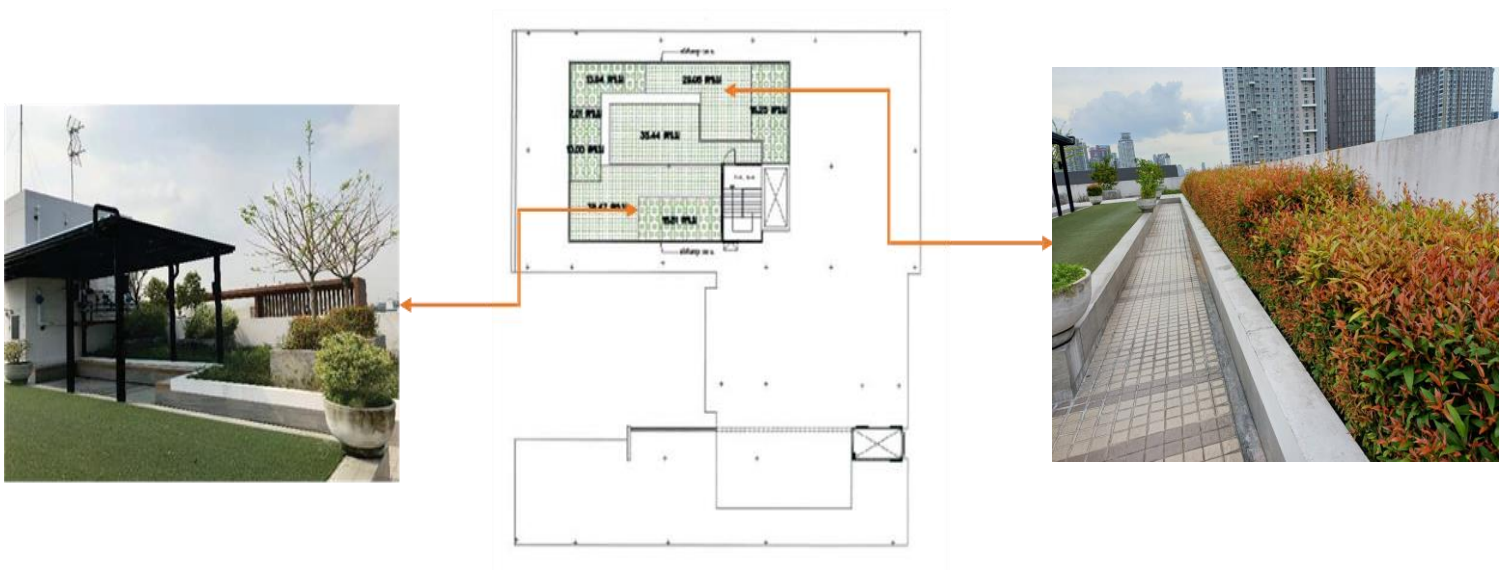
ภาพที่ 2.2-3 พื้นที่สีเขียวชั้น 2

| องค์ประกอบ<br>ทางสิ่งแวดล้อม | มาตรการป้องกันและแก้ไขผลกระทบสิ่งแวดล้อม | ผลการปฏิบัติและรายละเอียดการปฏิบัติตามมาตรการ ฯ<br>✓ = ปฏิบัติ   ✕ = ไม่ได้ปฏิบัติ   ○ = ปฏิบัติไม่ได้<br>◎ = ปฏิบัติได้แต่ไม่มีประสิทธิภาพ   ● = ยังไม่ถึงเวลาปฏิบัติ | | ปัญหา/<br>อุปสรรค/แนว<br>ทางการแก้ไข | เอกสารอ้างอิง |
|---|---|---|---|---|---|
| | 2. จัดให้มีพื้นที่สีเขียวภายในโครงการ ขนาดพื้นที่รวม 514.8 ตารางเมตร โดยปลูกพืชคลุมพื้นที่ว่างทั้งหมดไม่ให้เกิดฝุ่นละออง | ✓ | ปัจจุบันบริเวณดดยรอบโครงการ ได้มีการปลูกต้นไม้ในบริเวณชั้น 1 ชั้น 2 และชั้นดาดฟ้า เพื่อลดผลกระทบจากฝุ่นละออง | - | ภาพที่ 2.2-2<br>พื้นที่สีเขียวชั้น 1<br><br>ภาพที่ 2.2-3<br>พื้นที่สีเขียว ชั้น 2<br><br>ภาพที่ 2.2-4<br>พื้นที่สีเขียวชั้น<br>ดาดฟ้า |

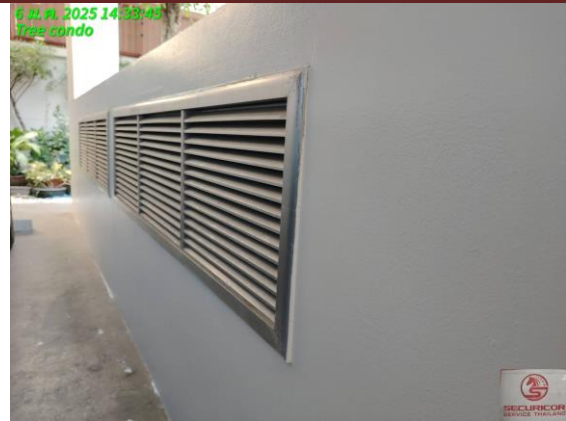
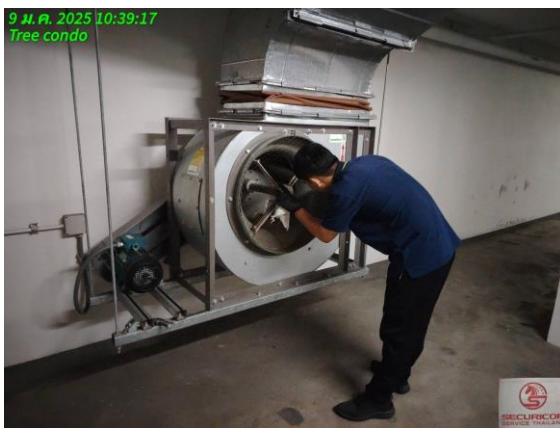
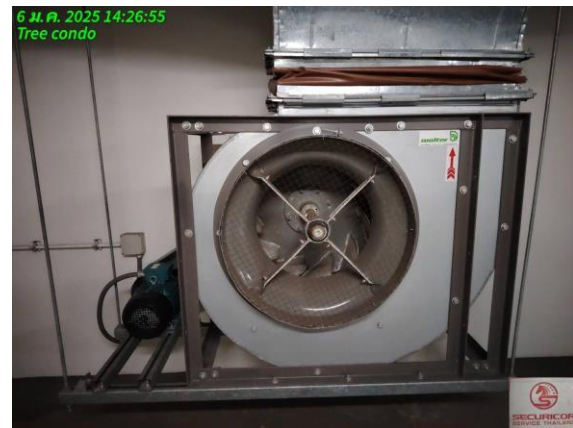
ภาพที่ 2.2-5 ระบบระบายอากาศและช่องระบายอากาศ

| องค์ประกอบ<br>ทางสิ่งแวดล้อม | มาตรการป้องกันและแก้ไขผลกระทบสิ่งแวดล้อม | ผลการปฏิบัติและรายละเอียดการปฏิบัติตามมาตรการ ฯ<br>✓ = ปฏิบัติ ✕ = ไม่ได้ปฏิบัติ ○ = ปฏิบัติไม่ได้<br>◎ = ปฏิบัติได้แต่ไม่มีประสิทธิภาพ ● = ยังไม่ถึงเวลาปฏิบัติ | ปัญหา/<br>อุปสรรค/แนว<br>ทางการแก้ไข | เอกสารอ้างอิง |
|---|---|---|---|---|
| 2) มลพิษทาง<br>อากาศ | 1. ออกแบบให้มีการติดตั้งพัดลมระบายอากาศ ขนาด 16,000 ลูกบาศก์ฟุต/นาที่ จำนวน 1 ชุด เพื่อระบายอากาศจากที่จอดรถชั้นใต้ดินออกสู่ชั้นที่ 1 บริเวณด้านทิศเหนือของโครงการ โดยติดตั้งตัวกรองอากาศบริเวณจุดระบายอากาศ สำหรับที่จอดรถที่อยู่บริเวณชั้นที่ 1 มีลักษณะเปิดโล่งสามารถระบายอากาศได้อย่างสะดวก ตลอดเวลาไม่ให้เกิดการสะสมของมลพิษ | ✓ ปัจจุบันโครงการมีการมีพัดลมระบายอากาศติดตั้งอยู่บริเวณลานจอดรถชั้นใต้ดิน โดยระบายอากาศออกบริเวณชั้น 1 ของโครงการ แต่พัดลมระบายอากาศไม่มีตัวกรองสำหรับกรองอากาศ และลานจอดรถบริเวณชั้น 1 เป็นลักษณะเปิดโล่ง ระบายอากาศสะดวก | - | ภาพที่ 2.2-5 ระบบระบายอากาศ และช่องระบายอากาศ |

ช่องระบายอากาศลานจอดรถชั้นใต้ดิน

พนักงานทำความสะอาดพัดลมระบายอากาศ

พัดลมระบายอากาศชั้นใต้ดิน

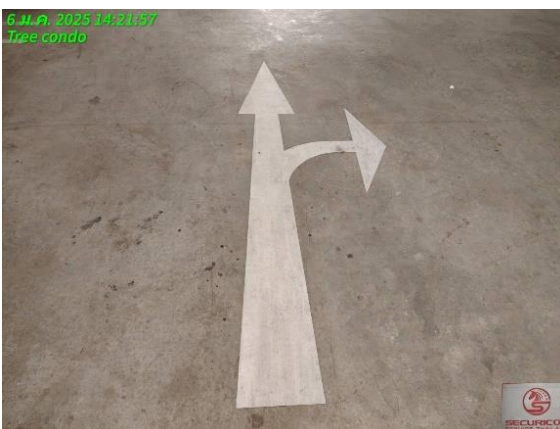
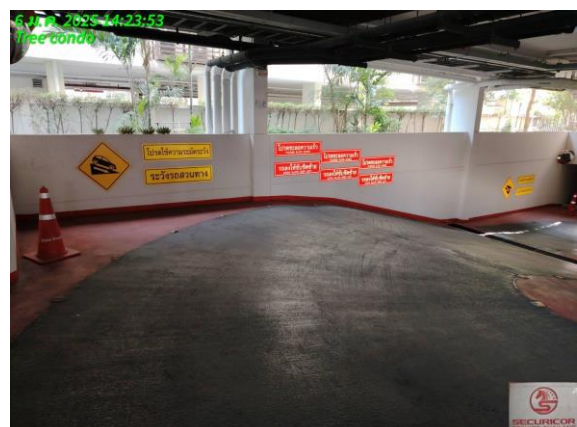
ภาพที่ 2.2-6 ถนนในโครงการ การสัญจรและสัญลักษณ์จราจร

| องค์ประกอบ<br>ทางสิ่งแวดล้อม | มาตรการป้องกันและแก้ไขผลกระทบสิ่งแวดล้อม | ผลการปฏิบัติและรายละเอียดการปฏิบัติตามมาตรการ ฯ<br>✓ = ปฏิบัติ ✕ = ไม่ได้ปฏิบัติ ○ = ปฏิบัติไม่ได้<br>◎ = ปฏิบัติได้แต่ไม่มีประสิทธิภาพ ● = ยังไม่ถึงเวลาปฏิบัติ | ปัญหา/<br>อุปสรรค/แนว<br>ทางการแก้ไข | เอกสารอ้างอิง |
|---|---|---|---|---|
| | 3. จัดทำป้ายและสัญลักษณ์จราจรบนพื้นทางให้ชัดเจน และไม่ก่อให้เกิดความสับสนของผู้ขับขี่ทำให้การเคลื่อนตัวของรถในโครงการทำได้เป็นอย่างดีและปลอดภัย | ✓ โครงการมีการจัดทำป้ายและสัญลักษณ์จราจรบนพื้นทางเห็นได้ชัดเจน ไม่ก่อให้เกิดความสับสนของผู้ขับขี่ | - | ภาพที่ 2.2-6 ถนนภายในโครงการ การสัญจรและสัญลักษณ์จราจร |

ถนนในโครงการและลูกศรแสดงทิศทางการเดินรถ

ป้ายและสัญลักษณ์จราจร

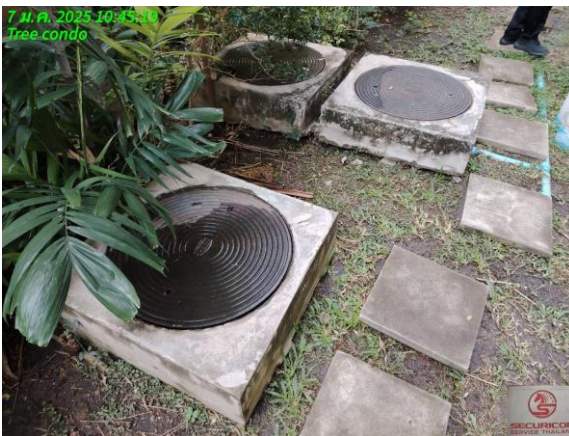
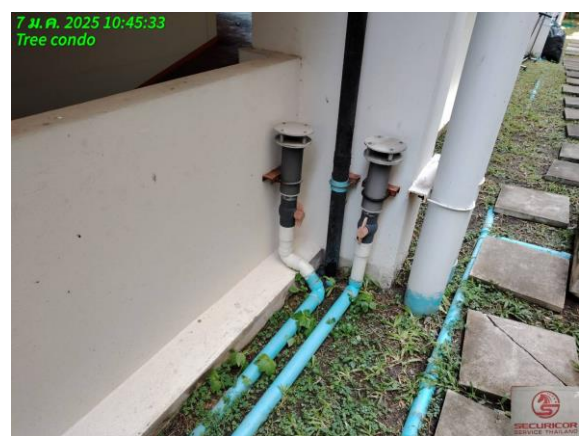
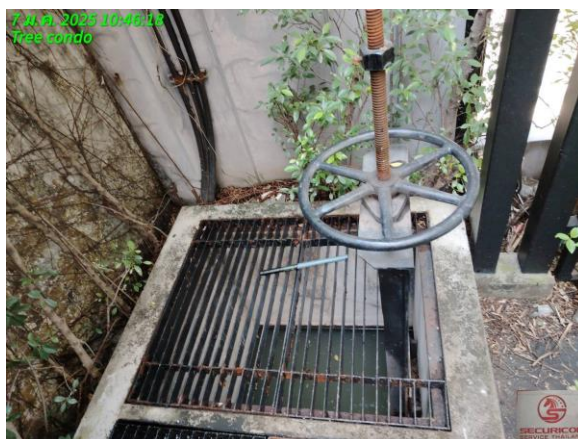
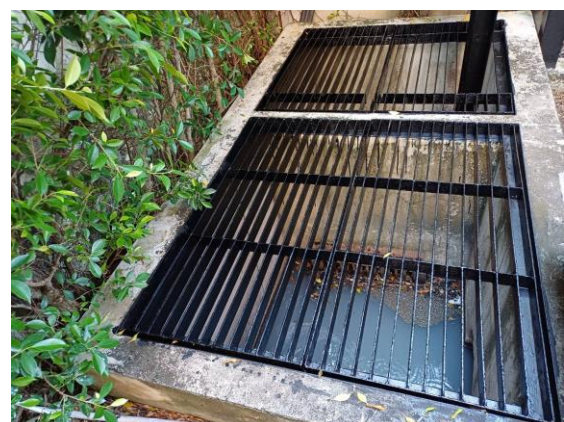
ภาพที่ 2.2-7 ระบบบำบัดน้ำเสียและบ่อตรวจคุณภาพน้ำ

| องค์ประกอบ<br>ทางสิ่งแวดล้อม | มาตรการป้องกันและแก้ไขผลกระทบสิ่งแวดล้อม | ผลการปฏิบัติและรายละเอียดการปฏิบัติตามมาตรการ ฯ | ปัญหา/อุปสรรค/<br>แนวทางการแก้ไข | เอกสารอ้างอิง |
|---|---|---|---|---|
| 1.4 คุณภาพน้ำ | 1. จัดให้มีระบบบำบัดน้ำเสียรวม จำนวน 1 ชุด เป็นระบบบำบัดน้ำเสียสำเร็จรูปชนิดเติมอากาศแบบตะกอนเร่ง (Activated Sludge) ออกแบบให้รองรับน้ำเสีย 100 ลูกบาศก์เมตร/วัน ซึ่งสามารถรองรับน้ำเสียที่เกิดขึ้นจากโครงการได้อย่างเพียงพอ โดยมีประสิทธิภาพร้อยละ 92 และมีค่า BOD ที่ออกจากระบบไม่เกิน 20 มิลลิกรัม/ลิตร | ✓ ปัจจุบันโครงการได้สร้างระบบบำบัดน้ำเสียสำเร็จรูปชนิดเติมอากาศแบบตะกอนเร่ง (Activated Sludge) รองรับน้ำเสียได้ 299.25 ลูกบาศก์เมตร/วัน และเปิดใช้งานเป็นที่เรียบร้อย เป็นไปตามที่รายงานกำหนด และมีปริมาณน้ำเข้าระบบเฉลี่ย 0.30 ลบ.ม/วัน | - | ภาพที่ 2.2-7<br>ระบบบำบัดน้ำเสีย<br>และบ่อตรวจคุณภาพน้ำ |

| องค์ประกอบ<br>ทางสิ่งแวดล้อม | มาตรการป้องกันและแก้ไขผลกระทบสิ่งแวดล้อม | ผลการปฏิบัติและรายละเอียดการปฏิบัติตามมาตรการ ฯ<br>✓ = ปฏิบัติ ✕ = ไม่ได้ปฏิบัติ ○ = ปฏิบัติไม่ได้<br>◎ = ปฏิบัติได้แต่ไม่มีประสิทธิภาพ ● = ยังไม่ถึงเวลา<br>ปฏิบัติ | ปัญหา/อุปสรรค/<br>แนวทางการ<br>แก้ไข | เอกสารอ้างอิง |
|---|---|---|---|---|
| 1.4 คุณภาพน้ำ (ต่อ) | 6. จัดให้มีบ่อตรวจคุณภาพน้ำ ความจุ 0.96 ลูกบาศก์เมตร<br>รองรับน้ำเสียที่ผ่านการบำบัด ก่อนจะไหลเข้าสู่บ่อพักน้ำ<br>สุดท้ายตะแกรงดักขยะ โดยด้านบนของบ่อเป็นฝาดตะแกรง<br>เพื่อให้เกิดลักษณะน้ำทิ้งได้สะดวก | ✓ โครงการมีบ่อตรวจคุณภาพน้ำที่รองรับน้ำที่ผ่านการบำบัด<br>และส่งต่อไปที่บ่อพักน้ำสุดท้ายที่มีตะแกรงดักขยะ ที่<br>สามารถสังเกตตะแกรงจากด้านบนได้ชัดเจน | - | ภาพที่ 2.2-7<br>ระบบบำบัดน้ำเสีย<br>และบ่อตรวจคุณภาพ<br>น้ำ |

บ่อน้ำบาดน้ำเสียและบอดักไขมัน

ท่อเติมอากาศ

ประตูละบายน้ำ

บ่อตรวจคุณภาพน้ำและตะแกรงดักขยะ

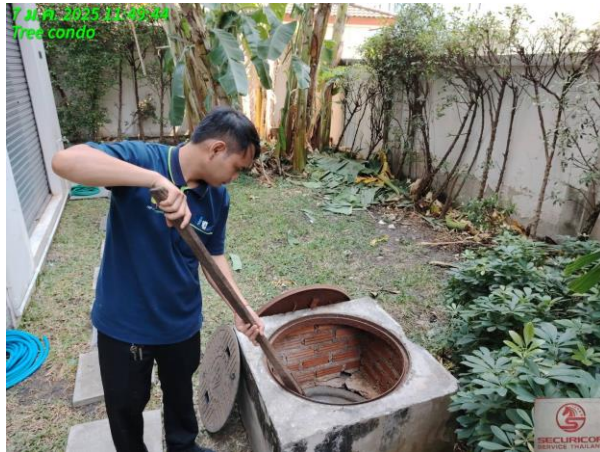
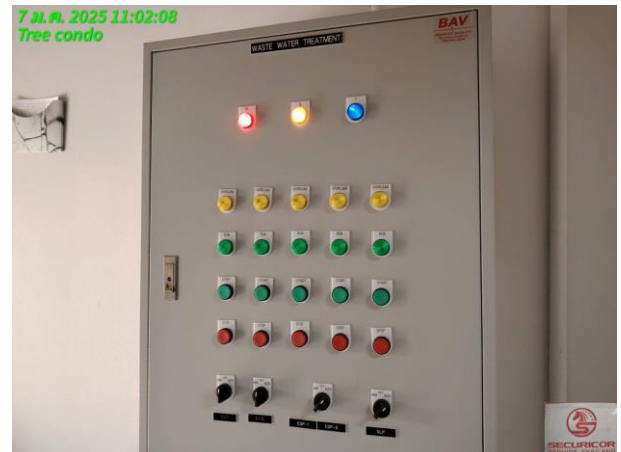
ภาพที่ 2.2-7 (ต่อ) ระบบบำบัดน้ำเสียและบ่อดักคุณภาพน้ำ

| องค์ประกอบ<br>ทางสิ่งแวดล้อม | มาตรการป้องกันและแก้ไขผลกระทบสิ่งแวดล้อม | ผลการปฏิบัติและรายละเอียดการปฏิบัติตามมาตรการ ฯ<br>✓ = ปฏิบัติ ✕ = ไม่ได้ปฏิบัติ ○ = ปฏิบัติไม่ได้<br>⊙ = ปฏิบัติได้แต่ไม่มีประสิทธิภาพ ● = ยังไม่ถึงเวลา<br>ปฏิบัติ | ปัญหา/อุปสรรค/<br>แนวทางการ<br>แก้ไข | เอกสารอ้างอิง |
|---|---|---|---|---|
| | 3. จัดให้มีพนักงานดักไขมันจากถังดักไขมันทุก 2-3 วัน และจดบันทึกทุกครั้ง โดยนำกากไขมันมาใส่ในกระถางที่มีกระดาษทิชชูรองที่ก้นกระถาง เพื่อให้ส่วนที่เป็นน้ำซึมออกจากไขมัน และทิ้งไว้จนแห้งเป็นก้อนก่อนนำไปใส่ถุงดำ จากนั้นนำไปทิ้งรวมกับมูลฝอยที่ถังพักมูลฝอยแห้งของโครงการ เพื่อนำไปกำจัดต่อไป | ✓ | เนื่องจากไขมันในถังดักไขมันของโครงการมีปริมาณไม่มาก โครงการจัดให้มีการดักไขมัน และจดบันทึกทุก ๆ 15 วัน | -<br><br>ภาพที่ 2.2-7<br>ระบบบำบัดน้ำเสีย<br>และบ่อตรวจคุณภาพน้ำ |

พนักงานตัดไขมันในบ่อดักไขมัน

ตู้ควบคุมระบบบำบัดน้ำเสีย

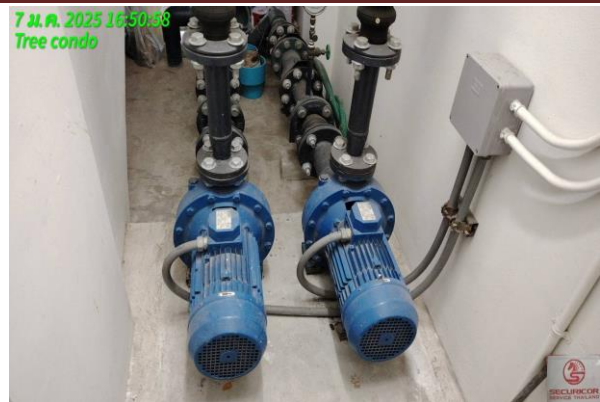
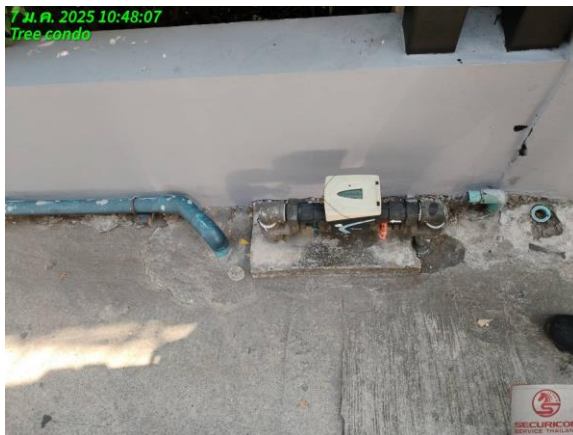
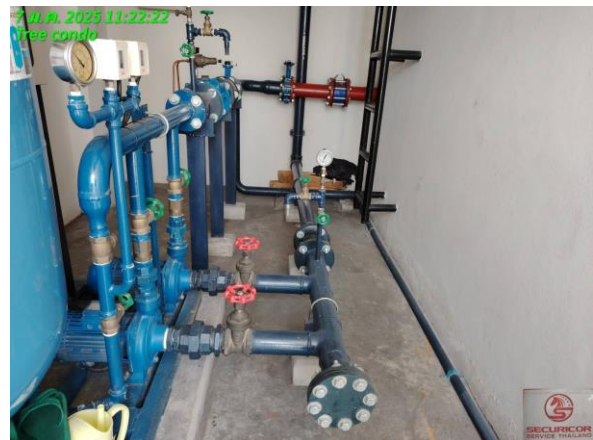
| องค์ประกอบทางสิ่งแวดล้อม | มาตรการป้องกันและแก้ไขผลกระทบสิ่งแวดล้อม | ผลการปฏิบัติและรายละเอียดการปฏิบัติตามมาตรการ ฯ<br>✓ = ปฏิบัติ ✕ = ไม่ได้ปฏิบัติ ○ = ปฏิบัติไม่ได้<br>◎ = ปฏิบัติได้แต่ไม่มีประสิทธิภาพ ● = ยังไม่ถึงเวลาปฏิบัติ | ปัญหา/อุปสรรค/แนวทางการแก้ไข | เอกสารอ้างอิง |
|---|---|---|---|---|
| 3.1 การใช้น้ำ | 1. จัดให้มีน้ำสำรองเก็บไว้ในถังเก็บน้ำใต้ดิน ความจุ 104.6 ลูกบาศก์เมตร และถังเก็บน้ำชั้นดาดฟ้า ความจุ 26.37 ลูกบาศก์เมตร รวมปริมาณน้ำสำรองเพื่ออุปโภค-บริโภค 130.97 ลูกบาศก์เมตร โดยสำรองน้ำใช้ได้นาน 1.13 วัน (ไม่น้อยกว่า 1 วัน) | ✓ ปัจจุบันโครงการมีการสำรองน้ำไว้ในถังเก็บน้ำชั้นใต้ดิน ความจุ 88.64 ลบ.ม. และถังเก็บน้ำชั้นดาดฟ้า ความจุ 49.81 ลบ.ม. โดยมีปริมาณน้ำใช้ในพื้นที่โครงการ 21.06 ลบ.ม./วันทำนอง ซึ่งเพียงพอต่อการสำรองไว้ใช้ไม่น้อยกว่า 1 วัน | - | ภาพที่ 2.2-8 ระบบปั๊ม ถังเก็บน้ำ และเส้นท่อ |
| | 2. จัดให้มีระบบสูบน้ำในอาคารซึ่งทำหน้าที่สูบน้ำจากตึกน้ำดิบมาจ่ายน้ำโดยตรง และควบคุมการจ่ายน้ำด้วยระบบตั้งเวลา ซึ่งกำหนดเวลาการสูบน้ำในช่วง 24.00 – 05.00 น. ซึ่งอยู่นอกช่วงเวลาที่พักอาศัยใกล้เคียงมีการใช้น้ำมาก | ✓ โครงการมีการสูบน้ำจากภายนอกด้วยระบบลูกลอย และอิเล็กทรอนิกส์ โดยจะสูบน้ำประปาจากภายนอกเข้าสู่โครงการเมื่อระดับน้ำภายในถังเก็บน้ำถึงระดับที่กำหนด | - | ภาพที่ 2.2-8 ระบบปั๊ม ถังเก็บน้ำ และเส้นท่อ |

ปั๊มน้ำชั้นใต้ดิน

มิเตอร์น้ำหน้าโครงการ

ปั๊มน้ำชั้นคาตฟ้า

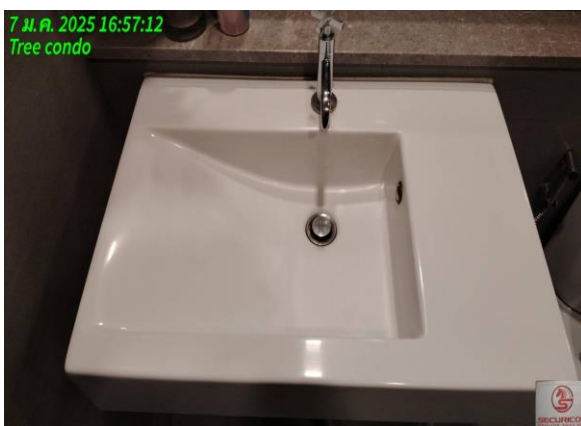
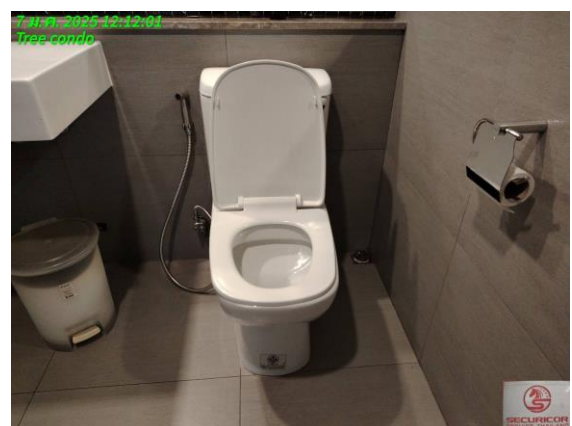
| องค์ประกอบทางสิ่งแวดล้อม | มาตรการป้องกันและแก้ไขผลกระทบสิ่งแวดล้อม | ผลการปฏิบัติและรายละเอียดการปฏิบัติตามมาตรการ ฯ<br>✓ = ปฏิบัติ ✕ = ไม่ได้ปฏิบัติ ○ = ปฏิบัติไม่ได้<br>◎ = ปฏิบัติได้แต่ไม่มีประสิทธิภาพ ● = ยังไม่ถึงเวลาปฏิบัติ | ปัญหา/อุปสรรค/แนวทางการแก้ไข | เอกสารอ้างอิง |
|---|---|---|---|---|
| | 4. ออกแบบโดยเลือกใช้สุขภัณฑ์ที่ประหยัดน้ำ หรืออุปกรณ์ที่มีประสิทธิภาพสูงทั้งก๊อกประหยัดน้ำ ชักโครก และหัวฉีดประหยัดน้ำ | ✓ โครงการมีการเลือกใช้สุขภัณฑ์ที่ประหยัดน้ำ เพื่อช่วยประหยัดน้ำในพื้นที่โครงการ | - | ภาพที่ 2.2-9 สุขภัณฑ์ในโครงการ |

อ่างล้างมือ

โถสุขภัณฑ์

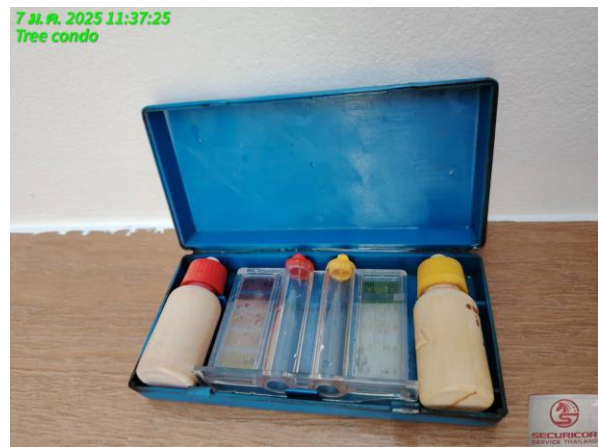
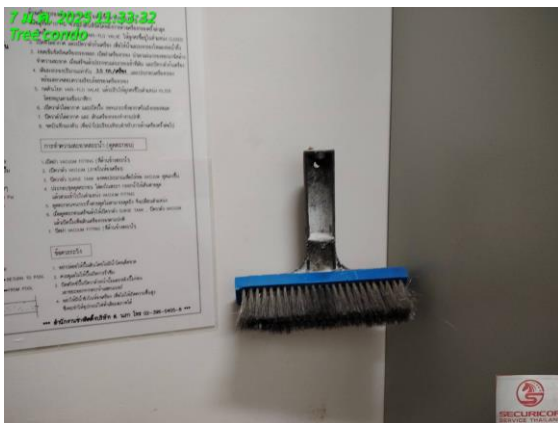
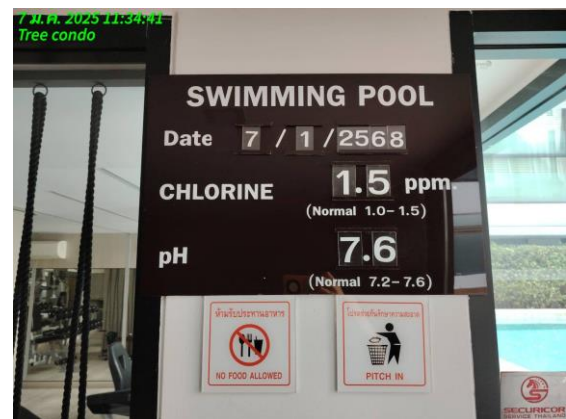
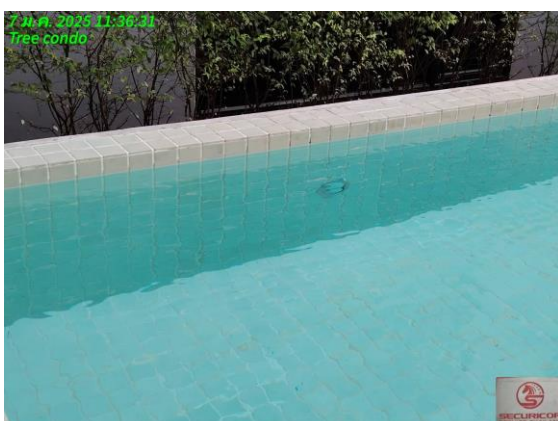
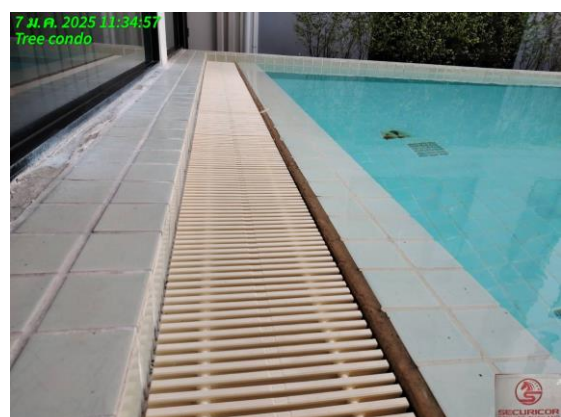
| องค์ประกอบ<br>ทางสิ่งแวดล้อม | มาตรการป้องกันและแก้ไขผลกระทบสิ่งแวดล้อม | ผลการปฏิบัติและรายละเอียดการปฏิบัติตามมาตรการ ฯ<br>✓ = ปฏิบัติ ✕ = ไม่ได้ปฏิบัติ ○ = ปฏิบัติไม่ได้<br>◎ = ปฏิบัติได้แต่ไม่มีประสิทธิภาพ ● = ยังไม่ถึงเวลาปฏิบัติ | | ปัญหา/อุปสรรค/<br>แนวทางการ<br>แก้ไข | เอกสารอ้างอิง |
|---|---|---|---|---|---|
| 3.2 สระว่ายน้ำ<br>1) คุณภาพน้ำ<br>สระว่ายน้ำ | 1. ในการฆ่าเชื้อโรคในสระว่ายน้ำจะใช้ระบบเกลือ (Salt Chlorinator) | ✓ | ทางโครงการได้ใช้ระบบเกลือในการฆ่าเชื้อโรคในสระว่ายน้ำ | - | ภาพที่ 2.2-12 สระว่ายน้ำ และระบบเกลือ |

ระบบเกลือสระว่ายน้ำ

ชุดเครื่องมือตรวจ pH และ Chlorine

อุปกรณ์ทำความสะอาดสระว่ายน้ำ

ป้ายแสดงผลการตรวจวัดน้ำสระว่ายน้ำประจำวัน

ไฟสระว่ายน้ำ

รางระบายน้ำต้นไม้

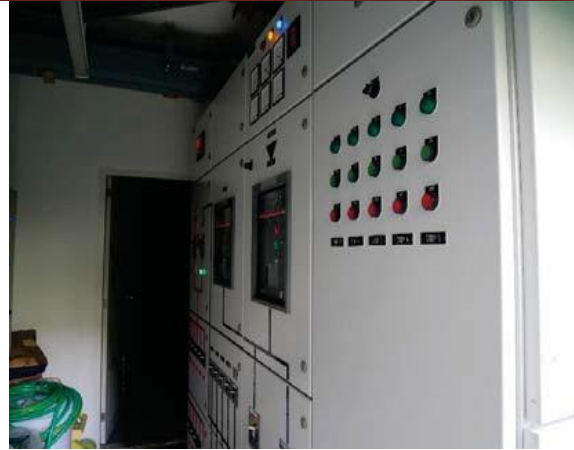
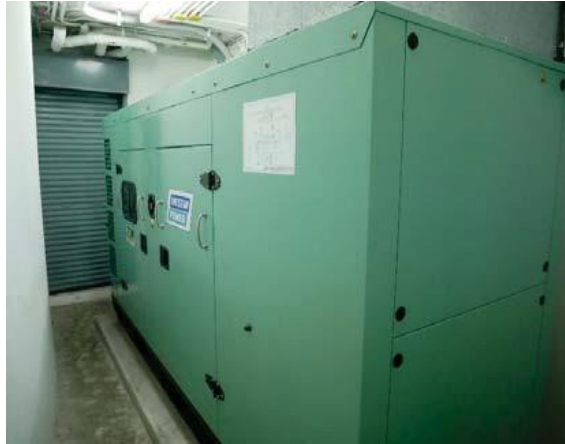
ภาพที่ 2.2-14 ระบบไฟฟ้าและสำรองไฟฟ้า

ตู้ควบคุมระบบไฟฟ้าอาคาร

ระบบสำรองไฟฟ้าฉุกเฉิน (Generator)

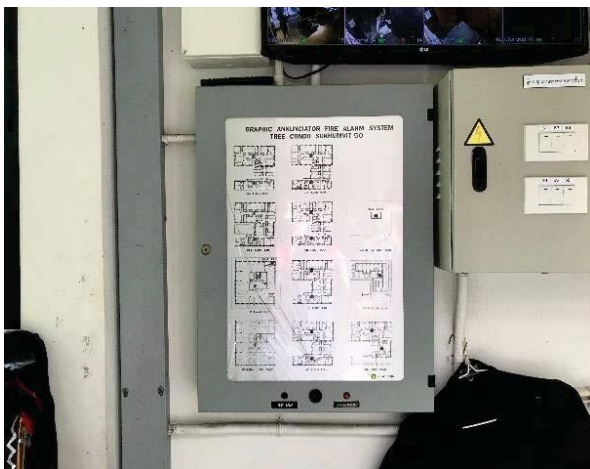
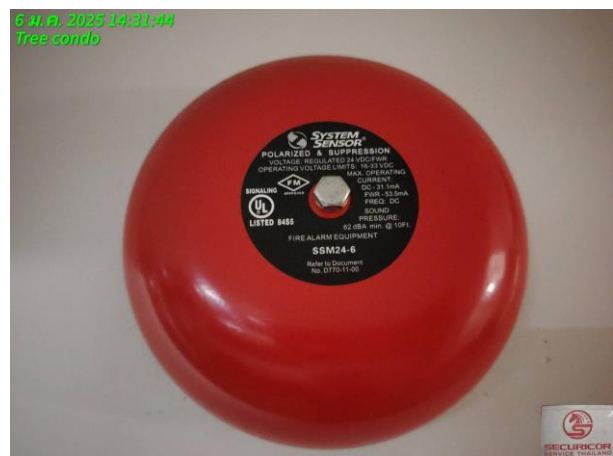
ภาพที่ 2.2-15 ระบบป้องกันอัคคีภัย

แผงแจ้งเตือนการเกิดเหตุอัคคีภัย

กริ่งสัญญาณแจ้งเตือน

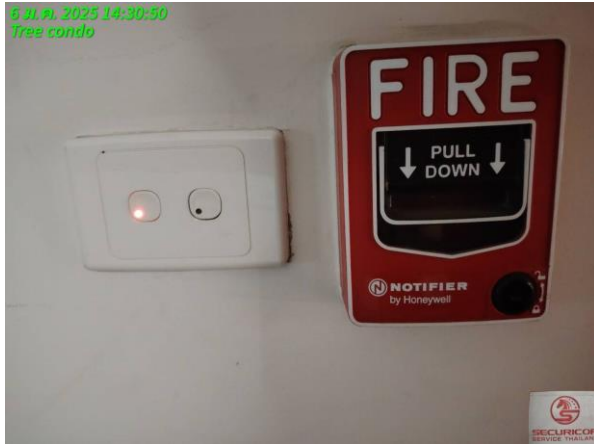
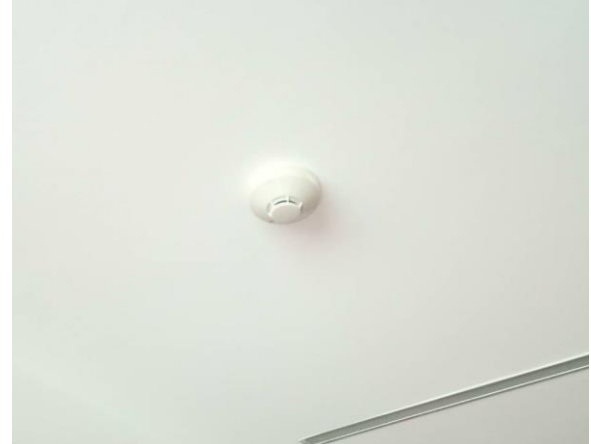
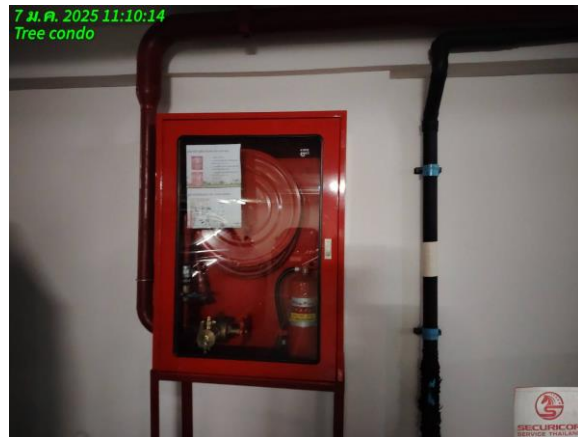
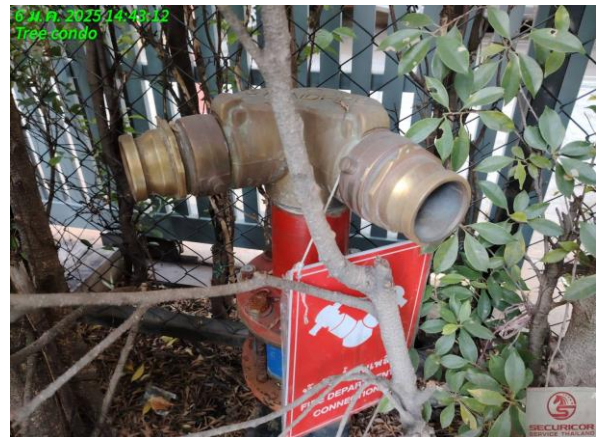
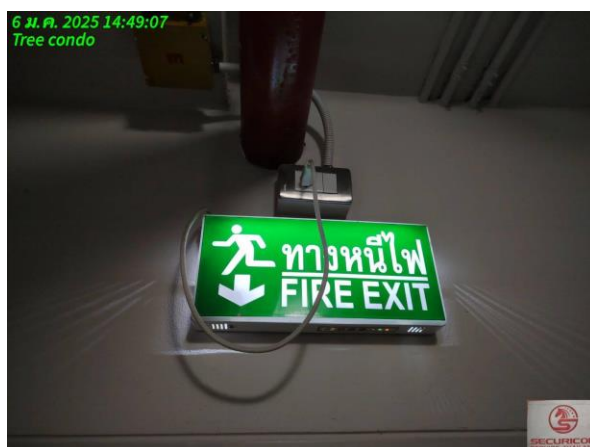
ภาพที่ 2.2-15 (ต่อ) ระบบป้องกันอัคคีภัย

เครื่องแจ้งเหตุโดยใช่มือดึง

เครื่องตรวจจับควัน

ตู้เก็บสายฉีดน้ำดับเพลิงพร้อมอุปกรณ์

หัวฉีดน้ำดับเพลิง

ป้ายบอกทางหนีไฟ

สภาพบันไดหนีไฟ
