รายงานผลการปฏิบัติตาม
มาตรการป้องกันและแก้ไขผลกระทบสิ่งแวดล้อม
และมาตรการติดตามตรวจสอบคุณภาพสิ่งแวดล้อม
ระยะดำเนินการ

โรงแรมภูเก็ต เกรซแลนด์ รีสอร์ท แอนด์ สปา
เจ้าของ : บริษัท ภูน้ำเกียรติ จำกัด
ประจำเดือนกรกฎาคม - ธันวาคม พ.ศ. 2567

**รายงานผลการปฏิบัติตามมาตรการป้องกันและแก้ไขผลกระทบสิ่งแวดล้อม
และมาตรการติดตามตรวจสอบผลกระทบสิ่งแวดล้อม
โรงแรมภูเก็ต เกรซ แลนด์ รีสอร์ท แอนด์ สปา**

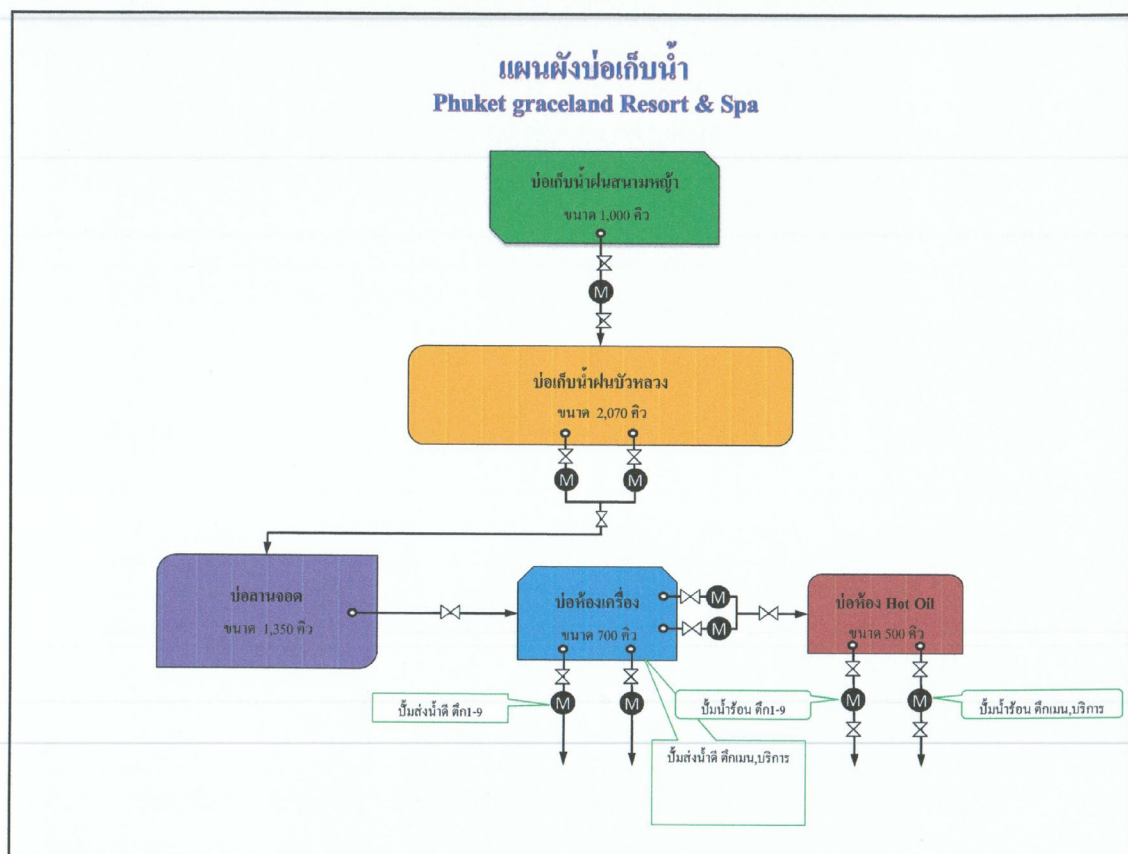
รูปที่ 1.3 แผนผังบ่อกักเก็บน้ำ

โครงการมีการสำรองน้ำใช้ไว้ในถังเก็บน้ำใช้ใต้สนามหญ้าหน้าอาคาร E ขนาดความจุ 150 ลบ.ม. และเนื่องจากโครงการมีความต้องการใช้น้ำ 127 ลบ.ม./วัน ซึ่งในกรณีที่ระบบจ่ายน้ำประปาของการประปาส่วนภูมิภาคจังหวัดภูเก็ตขัดข้อง โครงการจะมีน้ำสำรองใช้ประมาณ 1.2 วัน

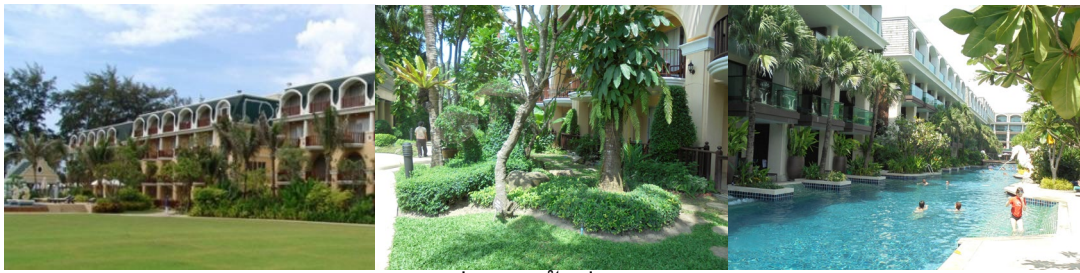
รูปที่ 1.4 พื้นที่สีเขียว

2) โครงการส่วนขยาย ได้ออกแบบให้มีพื้นที่สีเขียวรวม 1,582.56 ตร.ม. โดยพื้นที่สีเขียวทั้งหมดอยู่ที่ระดับพื้นดิน ไม้ยืนต้นที่ปลูก ประกอบด้วย สารภีทะเล นนทรี มะพร้าว ราชพฤกษ์ ทองหลวงต่าง พญาสัตบรรณ ปิ๊ป มะฮอกกานีใบใหญ่ อินทนิลน้ำ พิกุล ชงโค ประดู่ ปาล์ม มะขาม และหางนกยูงฝรั่ง ส่วนไม้พุ่ม ไม้คลุมดินและหญ้า จะปลูกบริเวณใต้ไม้ยืนต้น และกระจายอยู่ทั่วไป พืชที่ปลูกประกอบด้วย ชบา ยี่โถ เกล็ดโคเนี่ย เทียนทอง แก้ว เตยหอม เล็บครุฑ หนวดปลาหมึก พุระหง คอสนา หงอนไก่ กระบือเจ็ดตัว หูปลาช่อน ผักเป็ดแดง ยี่เข่ง ไทรยอดทอง แพงพวยฝรั่ง ขาไก่ เดหลีใบกล้วย มะลิ พุทธรักษา พวงทองตัน เวอร์บีนา เทียนทอง ฤาษีผสม ขวนชม หางกระรอก หมากผู้-หมากเมีย กุหลาบ ผกากรองเลื้อย และหัวใจม่วง รวมทั้งปลูกหญ้ามะเลเชีย และหญ้านวลน้อยคลุมดินส่วนที่เหลือ

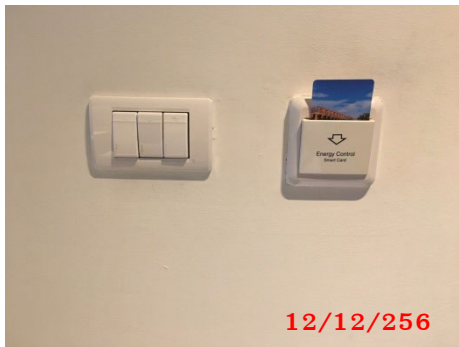
องค์ประกอบสิ่งแวดล้อม / ผลกระทบต่อสิ่งแวดล้อม	มาตรการป้องกันและแก้ไขผลกระทบสิ่งแวดล้อม	การปฏิบัติตามมาตรการ	ปัญหาและอุปสรรค
	<p>คอมพิวเตอร์ติดตั้งแผ่นสะท้อนแสง การใช้บัลลาสต์ชนิด Low Watt หรือชนิด Electronics Ballast</p> <ul style="list-style-type: none"> ห้องพักแต่ละห้องติดตั้งระบบ Key Teg ซึ่งจะตัดไฟอัตโนมัติในช่วงที่ไม่มีการใช้งานแล้ว

<ul style="list-style-type: none"> การเลือกใช้เครื่องปรับอากาศให้มีขนาดเหมาะสมกับพื้นที่ห้อง และเลือกเครื่องปรับอากาศที่มีประสิทธิภาพในการประหยัดพลังงานสูงสุด 	<ul style="list-style-type: none"> ปฏิบัติตามมาตรการ ห้องพักของโครงการ จะใช้ Key Card ในการเข้าออกห้องพัก และจะตัดไฟอัตโนมัติเมื่อไม่มีการใช้งาน

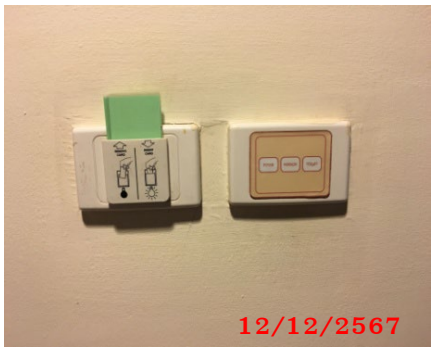
<ul style="list-style-type: none"> ปฏิบัติตามมาตรการ โครงการใช้ระบบปรับอากาศแบบหอดึงเย็น ซึ่งเป็นระบบที่มีประสิทธิภาพและมีประสิทธิภาพในการประหยัดพลังงาน 	<ul style="list-style-type: none"> ไม่มีปัญหาและอุปสรรค

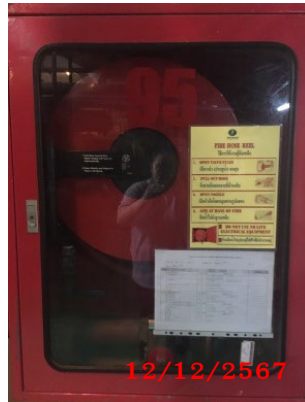
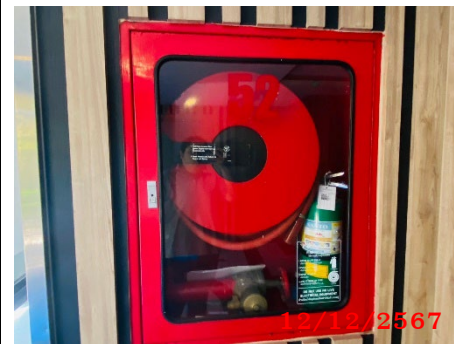
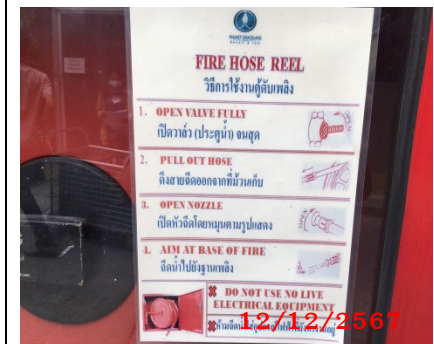
องค์ประกอบสิ่งแวดล้อม / ผลกระทบต่อสิ่งแวดล้อม	มาตรการป้องกันและแก้ไขผลกระทบสิ่งแวดล้อม	การปฏิบัติตามมาตรการ	ปัญหาและอุปสรรค
	<ul style="list-style-type: none"> - ทำการตรวจสอบการทำงานของระบบป้องกันอัคคีภัย ตามข้อกำหนด/อายุการใช้งานของผลิตภัณฑ์ หากพบว่ามี การสูญหายหรือชำรุดให้รีบดำเนินการแก้ไขทันที ทั้งนี้ให้จัดทำหรือมีการบันทึกการติดตามตรวจสอบทุกครั้ง - ติดป้ายแนะนำการใช้อุปกรณ์ดับเพลิงแต่ละชนิดไว้ตรงบริเวณที่อุปกรณ์ติดตั้งอยู่ เพื่อให้ผู้ที่อยู่ใกล้เคียงเกิดเหตุสามารถใช้งานได้ทันที 	<ul style="list-style-type: none"> - ปฏิบัติตามมาตรการ โครงการตรวจสอบการทำงานของระบบป้องกันอัคคีภัยเป็นประจำทุกเดือน หากพบว่ามี การชำรุดจะดำเนินการแก้ไขทันที พร้อมทั้งมีการบันทึกการตรวจสอบทุกครั้ง - ปฏิบัติตามมาตรการ โครงการติดป้ายแนะนำการใช้อุปกรณ์ดับเพลิงแต่ละชนิดไว้ตรงบริเวณที่อุปกรณ์ติดตั้งอยู่ 	<ul style="list-style-type: none"> - ไม่มีปัญหาและอุปสรรค - ไม่มีปัญหาและอุปสรรค

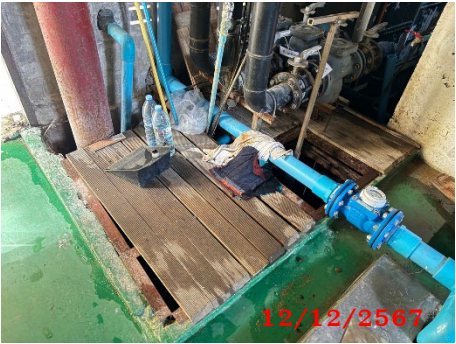
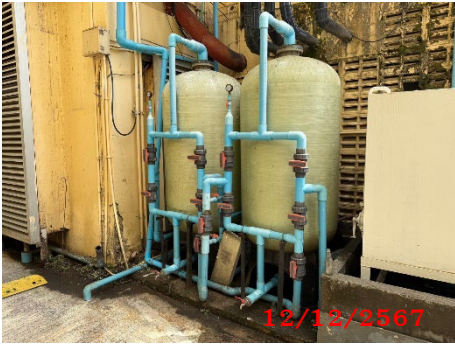
<ul style="list-style-type: none"> - ปฏิบัติตามมาตรการ โครงการจะซื้อน้ำจากรถน้ำเอกชนในกรณีที่น้ำประปาขาดแคลน และผ่านระบบกรองน้ำของโรงแรม - ปฏิบัติตามมาตรการ โครงการจะซื้อน้ำจากรถน้ำเอกชนในกรณีที่น้ำประปาขาดแคลนผ่านระบบกรองของโรงแรม ซึ่งมีสารกรองทราย คาร์บอน เรซิน ก่อนนำไปเก็บไว้ในถังเก็บน้ำ

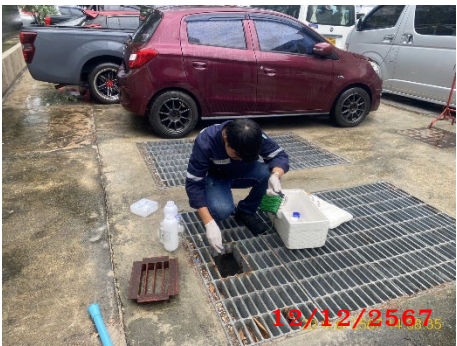
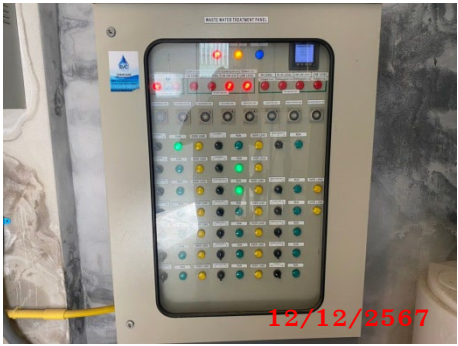
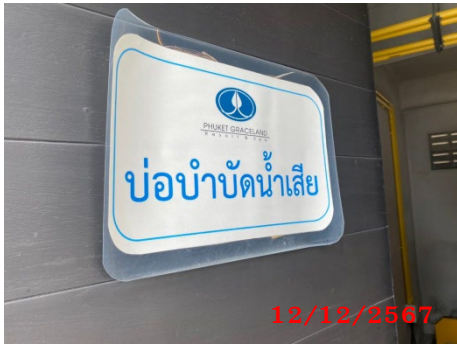
<ul style="list-style-type: none"> - ปฏิบัติตามมาตรการ โครงการสุบกากตะกอนจากบ่อเกรอะของแต่ละอาคารไปกำจัดอย่างสม่ำเสมอ - ปฏิบัติตามมาตรการ โครงการมีเจ้าหน้าที่แผนกวิศวกรรมเป็นผู้ดูแลรับผิดชอบในการทำงานของระบบบำบัดน้ำเสียซึ่งระบบบำบัดน้ำเสียของโครงการเป็นบ่อเกรอะของแต่ละอาคาร

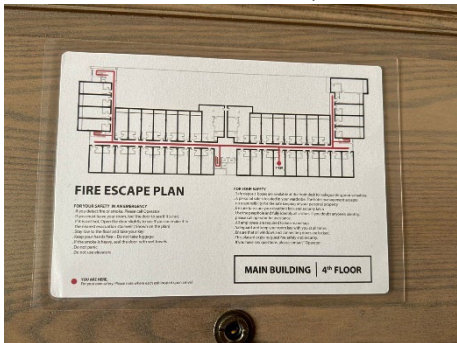
องค์ประกอบสิ่งแวดล้อม / ผลกระทบต่อสิ่งแวดล้อม	มาตรการป้องกันและแก้ไขผลกระทบสิ่งแวดล้อม	การปฏิบัติตามมาตรการ	ปัญหาและอุปสรรค
	<ul style="list-style-type: none"> ภายในห้องพักมีแผนปฏิบัติการหนีเกิดเพลิงไหม้และแผนที่เส้นทางหนีไฟ 	<ul style="list-style-type: none"> ปฏิบัติตามมาตรการ ภายในห้องพักของโครงการมีแผนที่เส้นทางหนีไฟติดไว้ที่ประตูห้องพักของโรงแรมทุกห้อง

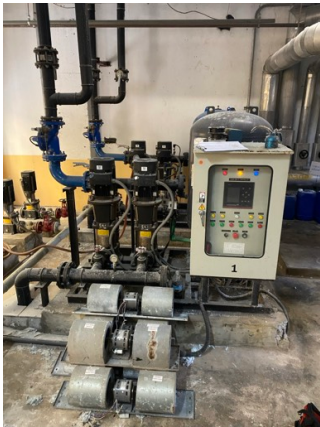
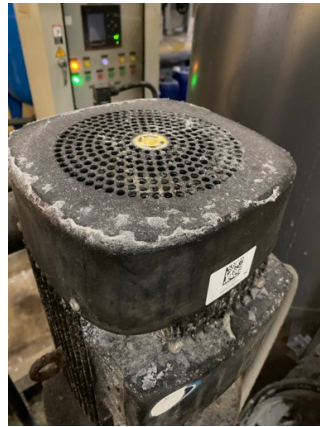
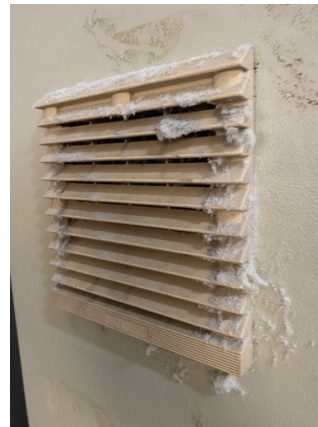
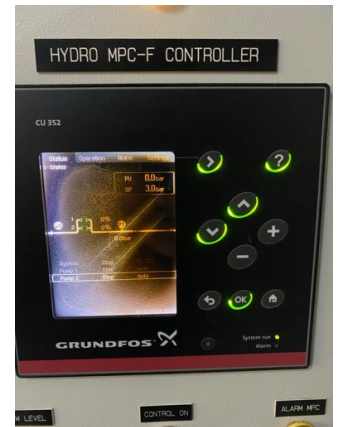
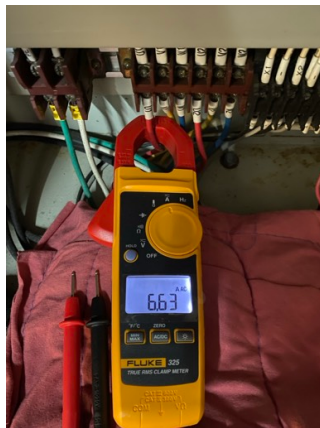
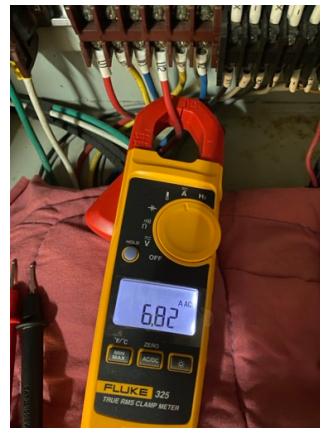
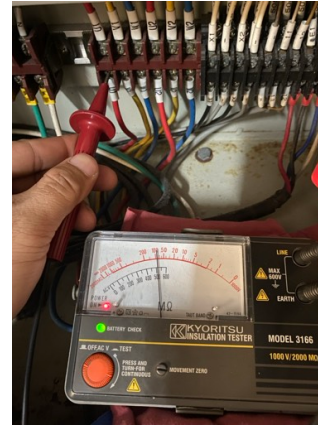
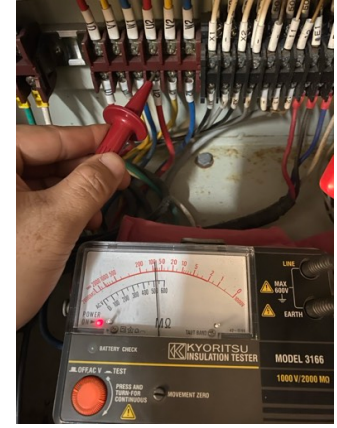
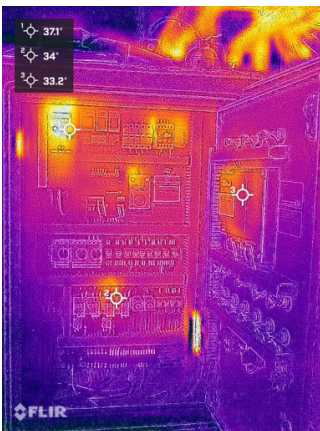
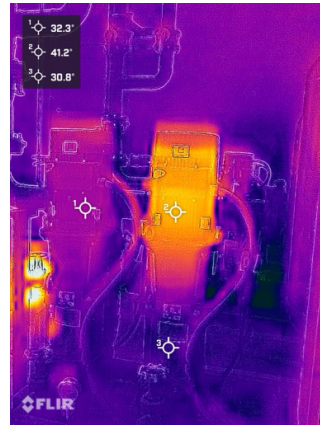
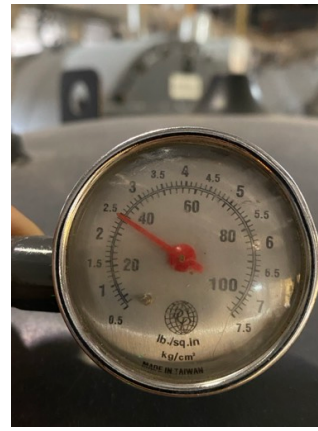
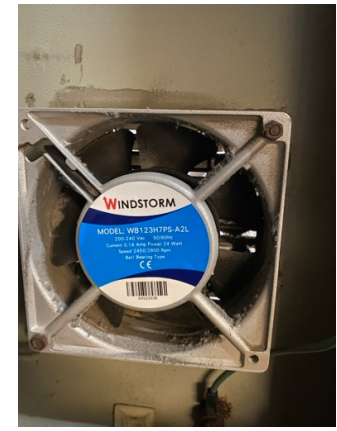
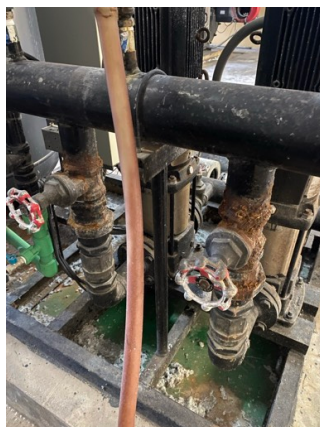
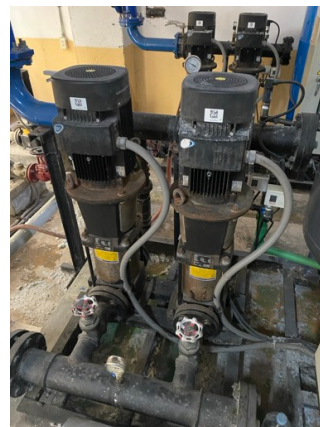
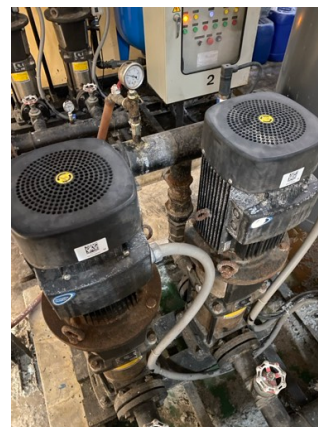
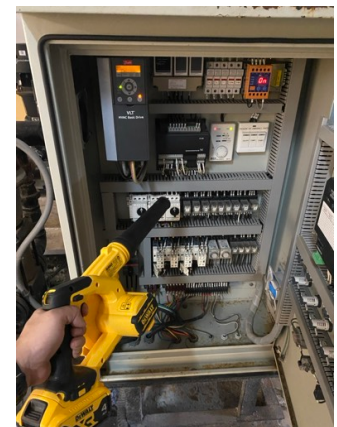
วันที่ปฏิบัติงาน : 26 พฤศจิกายน 2567
บริษัท : Phunumkiat Co., Ltd.
สถานที่ : Phuket Graceland Resort
บุคคลติดต่อ : คุณเทิดพงษ์ (096-6326979)
โทร : 076-370571 แฟกซ์ : 076-370599
ติดต่อศูนย์บริการ : คุณศิริพงษ์ 0632253921 , 076-390569

- 1.1 รายละเอียดชนิดและรุ่นของปั๊มน้ำ : Hydro MPC-F 2xCR32-3, P/N: A96122011, ปีผลิต P11317
1.2 รายละเอียดของมอเตอร์ ยี่ห้อ, รุ่น : Brand : Grundfos, MG132SB2-38FF265-C, 85U17417, (7308BE, 6206ZZ)
1.3 ข้อมูลทางไฟฟ้า (แรงดัน, กำลังไฟ, กระแส) : แรงดันไฟฟ้า 380 Volt, กำลังไฟฟ้า 5.5 kw, กระแสเต็มพิกัด 12 A
1.4 จำนวนปั๊มน้ำที่ติดตั้งในระบบ : จำนวนปั๊มน้ำ 2 Unit, Preesure Tank : Zilmate 500 litre
1.5 ข้อมูลที่อุปกรณ์ป้องกันในตู้ควบคุม : โอเวอร์โหลดเซตติงค่า 12 Amp.

| 2.1 ตรวจเช็ครายละเอียดโปรแกรม CU352 | <input checked="" type="checkbox"/> ปกติ | <input type="checkbox"/> ไม่ปกติ | Setpoint = 2.8 Bar |

On-Off band 20%, Min Pressure 2.2 Bar, Max Pressure 5.0 Bar

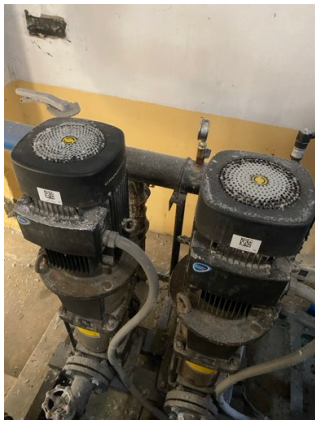
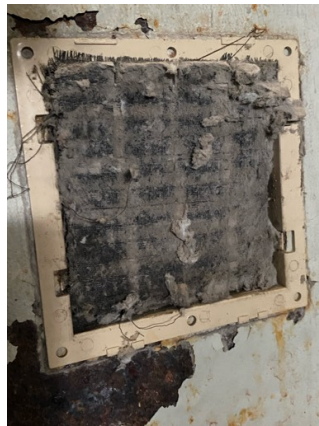
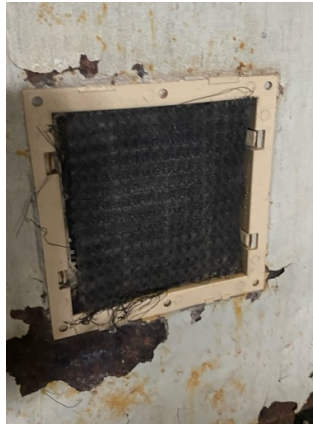
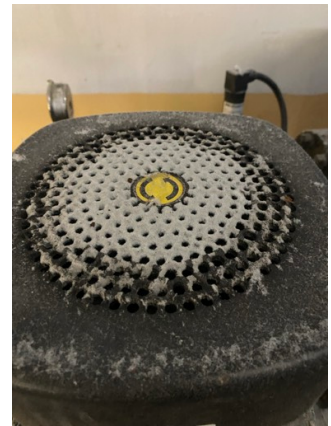
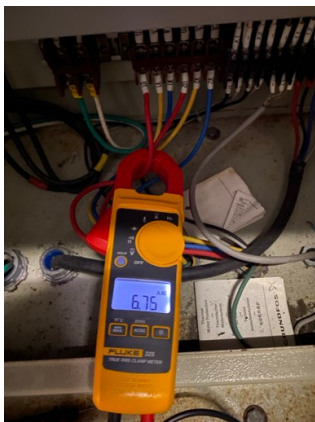
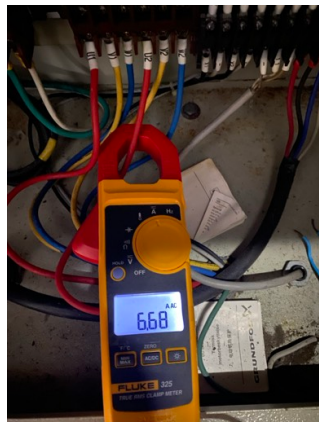
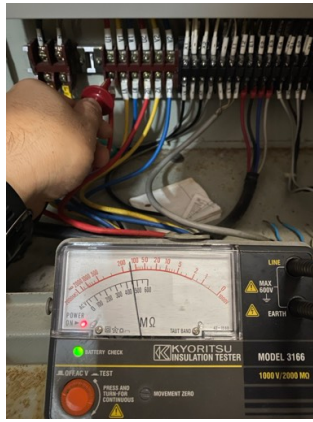
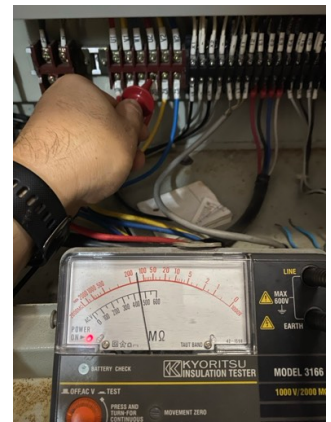
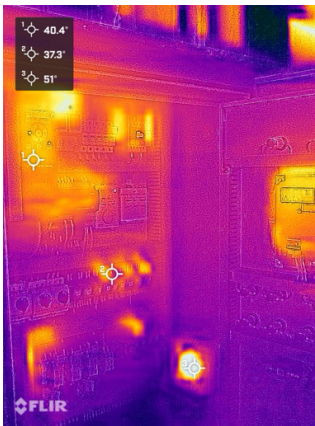
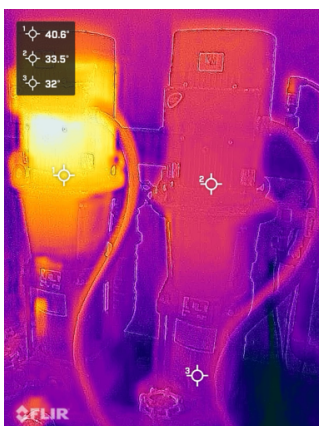
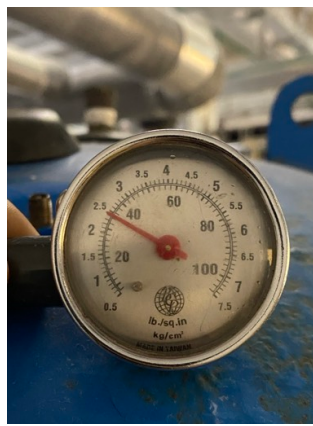
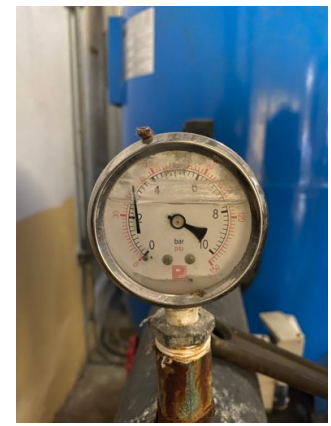
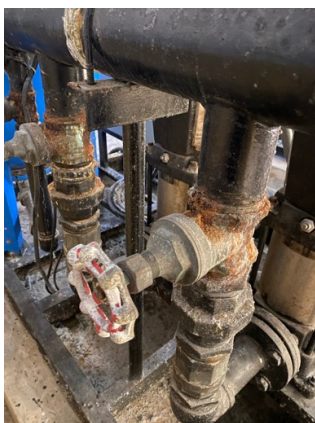
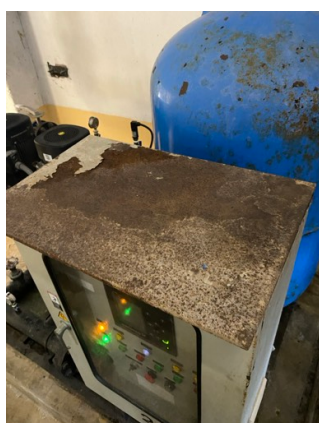
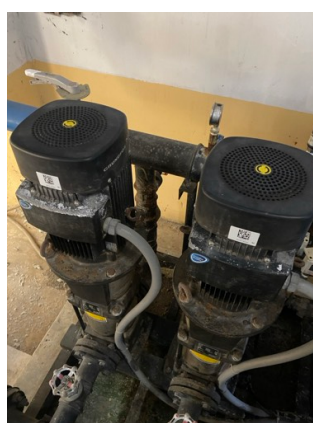
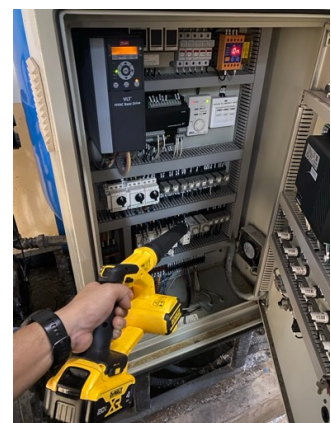
วันที่ปฏิบัติงาน : 26 พฤศจิกายน 2567
บริษัท : Phunumkiat Co., Ltd.
สถานที่ : Phuket Graceland Resort
บุคคลติดต่อ : คุณเท็ดพงษ์ (096-6326979)
โทร : 076-370571 แฟกซ์ : 076-370599
ติดต่อศูนย์บริการ : คุณศิริพงษ์ 0632253921 , 076-390569

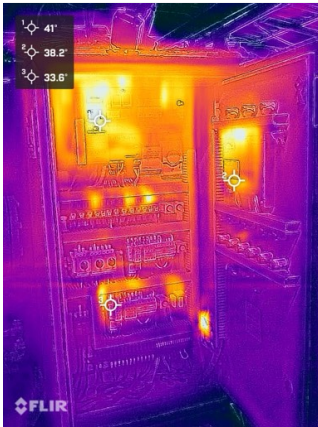
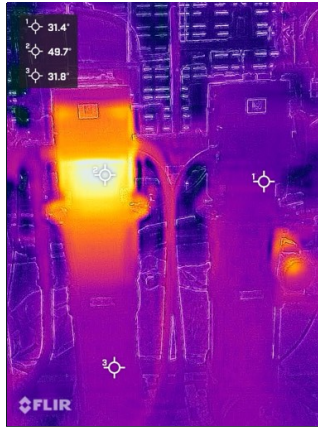
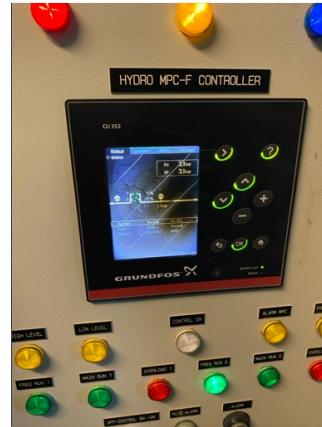
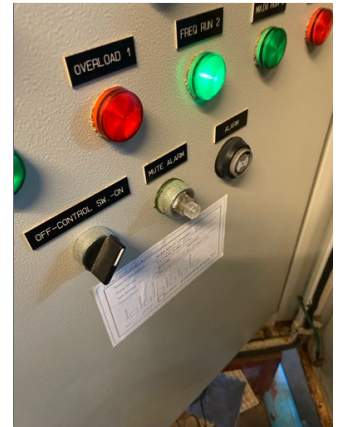
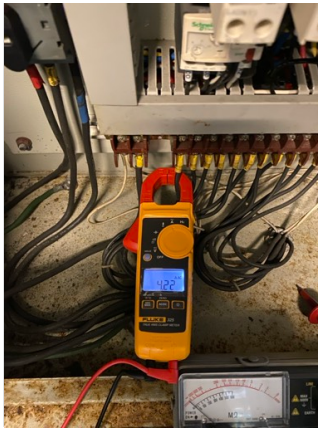
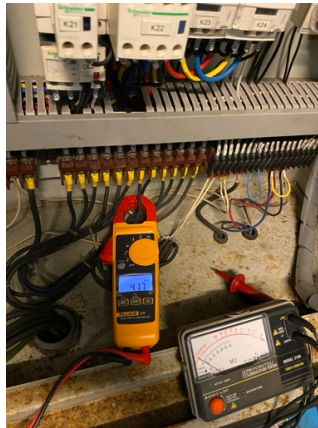
- 1.1 รายละเอียดชนิดและรุ่นของปั๊มน้ำ : Hydro MPC-F 2xCR32-4, P/N: A96413216, ปีผลิต P20447
1.2 รายละเอียดของมอเตอร์ ยี่ห้อ, รุ่น : Brand : Grundfos, MG132SC238FF265-C, 85817422, (7308BE, 6206ZZ)
1.3 ข้อมูลทางไฟฟ้า (แรงดัน, กำลังไฟ, กระแส) : แรงดันไฟฟ้า 380 Volt, กำลังไฟฟ้า 7.5 kw, กระแสเต็มพิกัด 16 A
1.4 จำนวนปั๊มน้ำที่ติดตั้งในระบบ : จำนวนปั๊มน้ำ 2 Unit, Preesure Tank : Zilmate 500 litre
1.5 ข้อมูลที่อุปกรณ์ป้องกันในตู้ควบคุม : โอเวอร์โหลดเซตติงค่า 8.5 Amp.

| 2.1 ตรวจเช็ครายละเอียดโปรแกรม CU352 | <input checked="" type="checkbox"/> ปกติ | <input type="checkbox"/> ไม่ปกติ | Setpoint = 3.1 Bar |
| 2.2 ตรวจเช็ครายละเอียดโปรแกรมชุด Inverter | <input checked="" type="checkbox"/> ปกติ | <input type="checkbox"/> ไม่ปกติ | |

3. รายการอะไหล่ที่ต้องเปลี่ยนหรือซ่อม

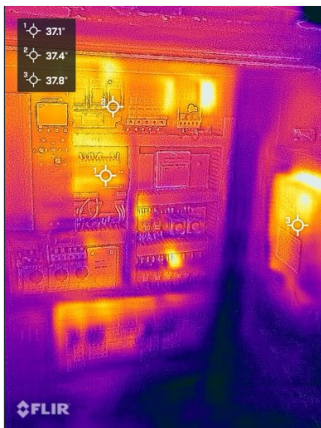
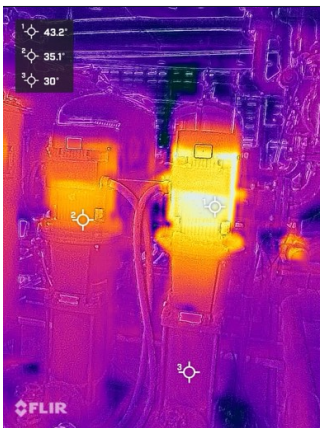
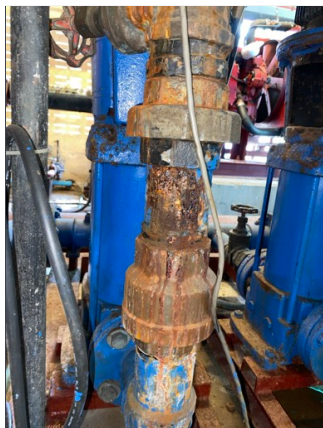
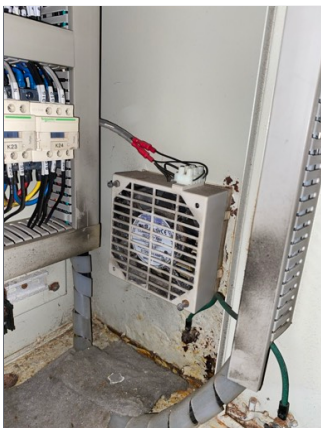
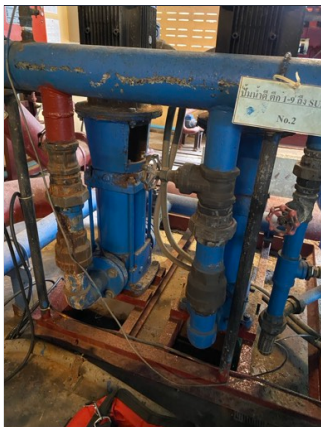
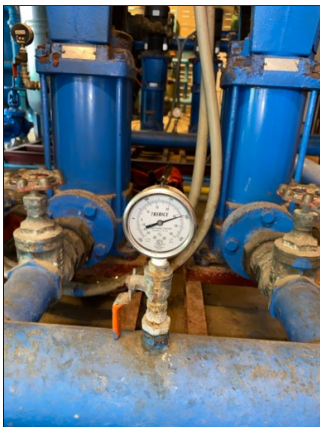
วันที่ปฏิบัติงาน : 10 กรกฎาคม 2567
บริษัท : Phunumkiat Co., Ltd.
สถานที่ : Kalim Resort
บุคคลติดต่อ : คุณเท็ดพงษ์ (096-6326979)
โทร : คุณตุ้ม 062-2647498
ติดต่อศูนย์บริการ : คุณศิริพงษ์ 0632253921 , 076-390569
