## บทที่ 3

### การปฏิบัติตามมาตรการติดตามตรวจสอบผลกระทบสิ่งแวดล้อม

ตารางที่ 3-1 ผลการปฏิบัติตามมาตรการติดตามตรวจสอบคุณภาพสิ่งแวดล้อม ของโครงการ SMART CONDO วัชรพล (ระยะดำเนินการ) บริษัท ปรีณสิริ จำกัด (มหาชน)  
ระหว่างเดือนกรกฎาคม – ธันวาคม 2567

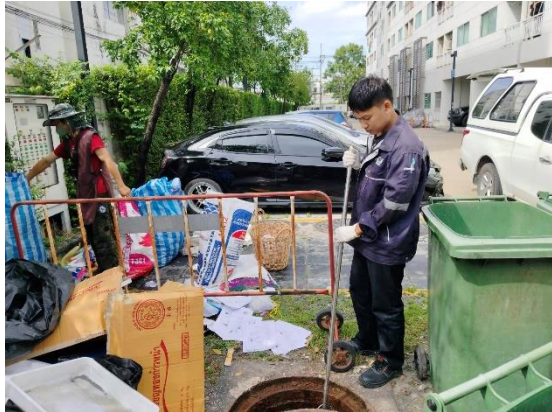
บริเวณจุดรวบรวมน้ำทิ้งก่อนเข้าระบบบำบัดน้ำเสีย

**รูปที่ 3-1 จุดตรวจวัดคุณภาพน้ำทิ้ง (Waste Water Quality)**  
**ของโครงการ SMART CONDO วัชรพล**  
**ระหว่างเดือนกรกฎาคม – ธันวาคม 2567**
