รายงานผลการปฏิบัติตาม
มาตรการป้องกันและแก้ไขผลกระทบสิ่งแวดล้อม
และมาตรการติดตามตรวจสอบคุณภาพสิ่งแวดล้อม
ระยะดำเนินการ

โรงแรมกระปี่ ทิพา รีสอร์ท
เจ้าของ : บริษัท ทิพาพงศ์ จำกัด

ประจำเดือนกรกฎาคม - ธันวาคม พ.ศ. 2567

**รายงานผลการปฏิบัติตามมาตรการป้องกันและแก้ไขผลกระทบสิ่งแวดล้อม
และมาตรการติดตามตรวจสอบผลกระทบสิ่งแวดล้อม
โรงแรมกระบี่ ทิพา รีสอร์ท**

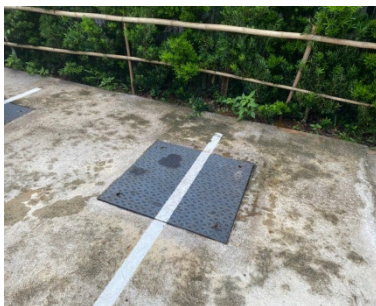
รูปที่ 1.4 ระบบบำบัดน้ำเสียรวม

ปริมาณน้ำเสียที่เกิดขึ้นในภายในโครงการประมาณ 50.40 ลูกบาศก์เมตร/วัน น้ำเสียที่เกิดขึ้นทุกชนิดที่เกิดขึ้นภายในโครงการจะถูกรวบรวมเพื่อส่งไปยังระบบบำบัดน้ำเสียรวม สามารถรองรับน้ำเสียได้ 108 ลบ.ม./วัน โดยระบบที่รวบรวมน้ำเสียภายในอาคาร ประกอบด้วย

- ท่อระบายสิ่งปฏิกูล เป็นท่อระบายสิ่งปฏิกูลจากโถส้วมภายในห้องส้วม
- ท่อระบายน้ำเสีย เป็นท่อระบายน้ำเสียจากการอาบน้ำและชักล้าง
- ท่อน้ำเสียจากห้องครัว เป็นท่อน้ำเสียที่เกิดขึ้นจากการประกอบอาหาร

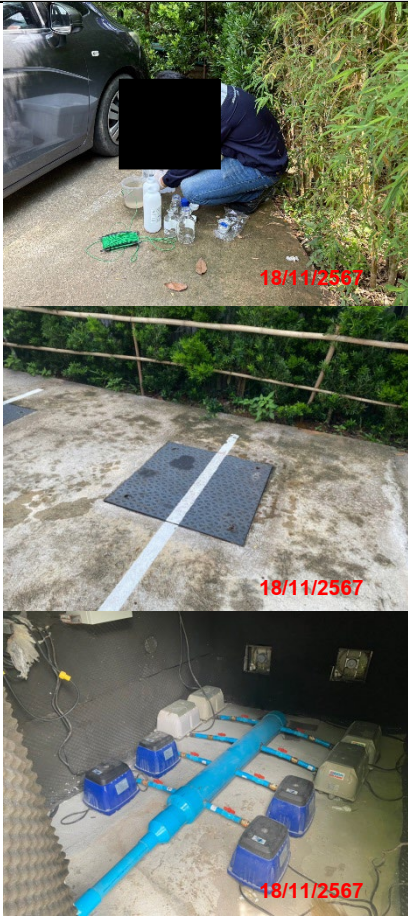
<p>ดังนี้</p> <ul style="list-style-type: none"> - ระบบบำบัดน้ำเสียขนาด 4 ลูกบาศก์เมตร/วัน จำนวน 15 ชุด แต่ละชุดเป็นระบบบำบัดน้ำเสียสำเร็จรูปแบบเกรอะ-กรองไร้อากาศ-เติมอากาศ ออกแบบให้รองรับน้ำเสียได้ 4 ลูกบาศก์เมตร/วัน รองรับน้ำเสียจากอาคารห้องพัก NB 1 NB 2 NB 3 NV 3 อาคารภัตตาคาร (NB 5) โดยอาคารที่มีปริมาณน้ำเสียมากที่สุดได้แก่ อาคารห้องพัก NB 2 มีปริมาณน้ำเสีย 9.6 ลูกบาศก์เมตร/วัน จำนวน 3 ชุด ดังนั้นระบบบำบัดน้ำเสียปริมาณ 3.2 ลูกบาศก์เมตร/วัน/ชุด - ระบบบำบัดน้ำเสียขนาด 6 ลูกบาศก์เมตร/วัน จำนวน 2 ชุด แต่ละชุดเป็นระบบบำบัดน้ำเสียสำเร็จรูปแบบเกรอะ-กรองไร้อากาศ-เติมอากาศ ออกแบบให้รองรับน้ำเสียได้ 6 ลูกบาศก์เมตร/วัน รองรับน้ำเสียจากอาคารห้องพัก NB 4 จำนวน 1 อาคาร มีปริมาณน้ำเสีย 12 ลูกบาศก์เมตร/วัน โดยแต่ละชุดรองรับน้ำเสียปริมาณ 6 ลูกบาศก์เมตร/วัน - ระบบบำบัดน้ำเสียขนาด 8 ลูกบาศก์เมตร/วัน จำนวน 2 ชุด แต่ละชุดเป็นระบบบำบัดน้ำเสียสำเร็จรูปแบบเกรอะ-กรองไร้อากาศ-เติมอากาศ 	<ul style="list-style-type: none"> - อาคารห้องพัก NB 1 NB 2 NV 3 อาคารภัตตาคาร (NB5) โครงการยังไม่ได้ดำเนินการก่อสร้าง - อาคารห้องพัก NB 4 โครงการยังไม่ได้ดำเนินการก่อสร้าง - โครงการจัดให้มีระบบบำบัดน้ำเสีย เพื่อรองรับน้ำเสียทั้งหมดที่เกิดขึ้นในโครงการ 	<p>ไม่มีปัญหาและอุปสรรค</p> <p>ไม่มีปัญหาและอุปสรรค</p> <p>ไม่มีปัญหาและอุปสรรค</p>
