รายงานผลการปฏิบัติตาม
มาตรการป้องกันและแก้ไขผลกระทบสิ่งแวดล้อม
และมาตรการติดตามตรวจสอบคุณภาพสิ่งแวดล้อม
ระยะดำเนินการ

โรงแรมปัญญาคารา ภูเก็ต บีช รีสอร์ท
เจ้าของ : บริษัท สยาม เอสเตท จำกัด
ประจำเดือนกรกฎาคม - ธันวาคม พ.ศ. 2567

**รายงานผลการปฏิบัติตามมาตรการป้องกันและแก้ไขผลกระทบสิ่งแวดล้อม
และมาตรการติดตามตรวจสอบผลกระทบสิ่งแวดล้อม
โรงแรมบุญดารา ภูเก็ต บีช รีสอร์ท**

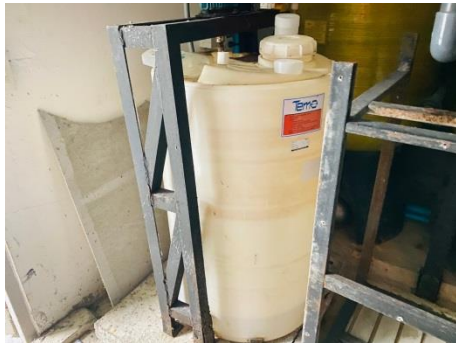
<p>- ปฏิบัติตามมาตรการ โครงการมีป้ายบอกให้ทราบว่ามีการนำน้ำหลังบำบัดมาใช้สำหรับรดน้ำต้นไม้</p>	<p>เชื้อโรคในน้ำทิ้งผ่านการบำบัด</p> <p>- โครงการไม่มีกุญแจล็อกก๊อกน้ำ และไม่ได้มีการแจ้งเวลารดน้ำต้นไม้ให้ผู้ผ่านไปมาได้ทราบ</p>
