## การปฏิบัติตามมาตรการติดตามตรวจสอบผลกระทบสิ่งแวดล้อม

การติดตามตรวจสอบคุณภาพสิ่งแวดล้อมของ โครงการ นิช ไอดี สุขุมวิท 113 (ชื่อเดิม โครงการ เดอะ คิท์ พลัส สุขุมวิท 113 เฟส 2) (ระยะดำเนินการ) บริษัท เสนาดีเวลลอปเม้นท์ จำกัด (มหาชน) ดำเนินการจัดจ้าง บริษัท อะตอม เอนไวรอนเมนทอล คอนซัลแตนท์ จำกัด โดยทำการตรวจวัดคุณภาพน้ำทิ้งและคุณภาพน้ำสระว่ายน้ำ บริเวณพื้นที่โครงการ ระหว่างเดือน กรกฎาคม - ธันวาคม พ.ศ.2567

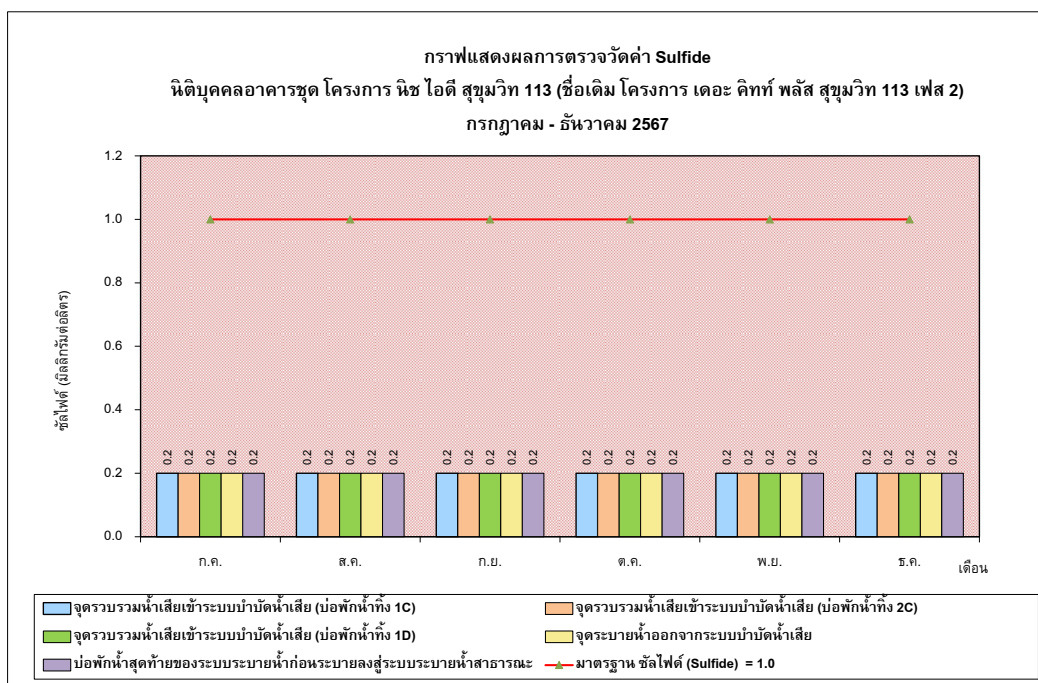
กราฟที่ 3-10 แสดงผลการวิเคราะห์ซัลไฟด์ (Sulfide) บริเวณระบบบำบัดน้ำเสียของโครงการ นิซ ไอดี สุขุมวิท 113 (ชื่อเดิม โครงการ เดอะ คิท์ พลัส สุขุมวิท 113 เฟส 2) ระหว่างเดือนกรกฎาคม - ธันวาคม 2567

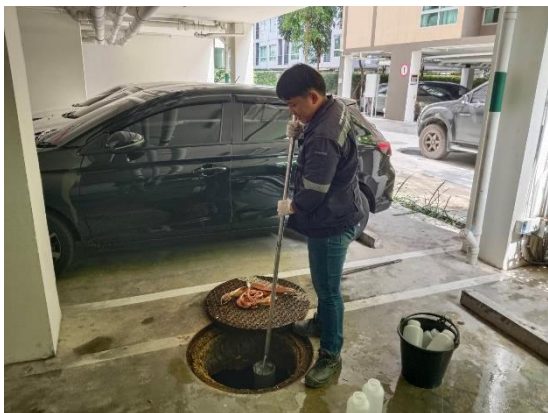
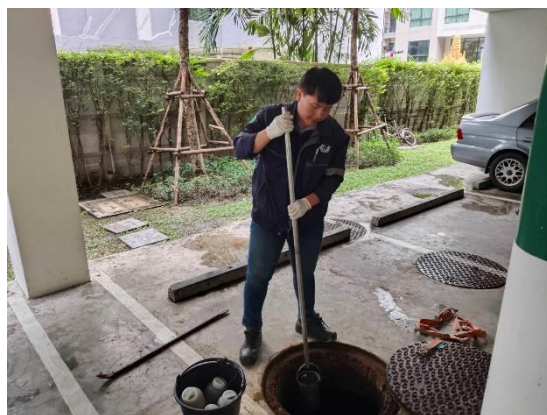
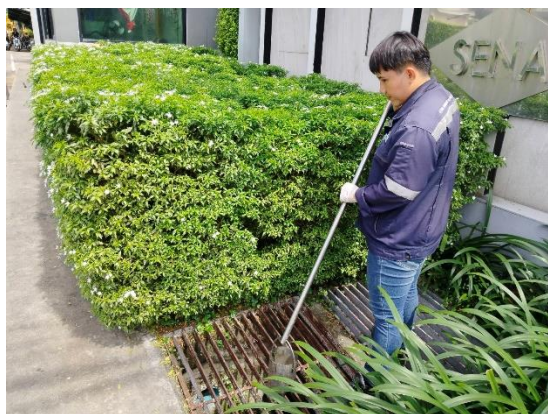
**รูปที่ 3-1 จุดตรวจวัดคุณภาพน้ำทิ้ง (Waste Water Quality)**  
ของโครงการ นิช ไอดี สุขุมวิท 113 (ชื่อเดิม โครงการ เดอะ คิท์ พลัส สุขุมวิท 113 เฟส 2)  
ระหว่างเดือนกรกฎาคม - ธันวาคม 2567

จุดรวบรวมน้ำเสียเข้าระบบบำบัดน้ำเสีย

จุดระบายน้ำออกจากระบบบำบัดน้ำเสีย

บ่อพักน้ำสุดท้ายของระบบระบายน้ำก่อนระบายลงสู่  
ระบบระบายน้ำสาธารณะ

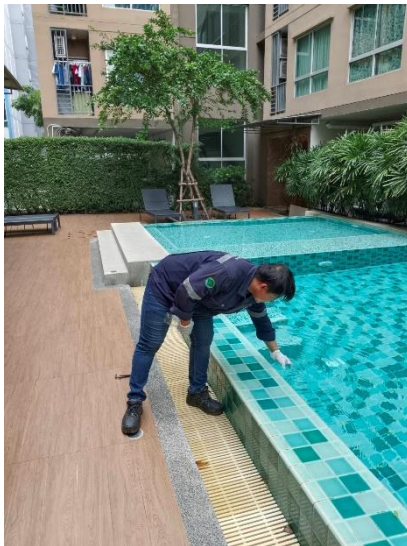
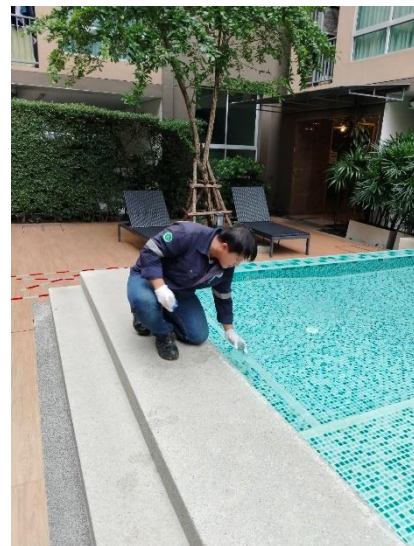
**รูปที่ 3-2 จุดตรวจวัดคุณภาพน้ำสระว่ายน้ำ (Swimming Pool Water Quality)**  
**ของโครงการ นิช ไอดี สุขุมวิท 113 (ชื่อเดิม โครงการ เดอะ คิท์ พลัส สุขุมวิท 113 เฟส 2)**  
**ระหว่างเดือนกรกฎาคม - ธันวาคม 2567**

สระว่ายน้ำสำหรับผู้ใหญ่

สระว่ายน้ำสำหรับเด็ก
