บทนำและรายละเอียดโครงการ

1.1 ความเป็นมาของการจัดทำรายงาน

ตารางที่ 1-1
แผนการติดตามตรวจสอบคุณภาพสิ่งแวดล้อม (ระยะดำเนินการ) โครงการ KATA ของบริษัท โกลเด้น โกรฟ จำกัด

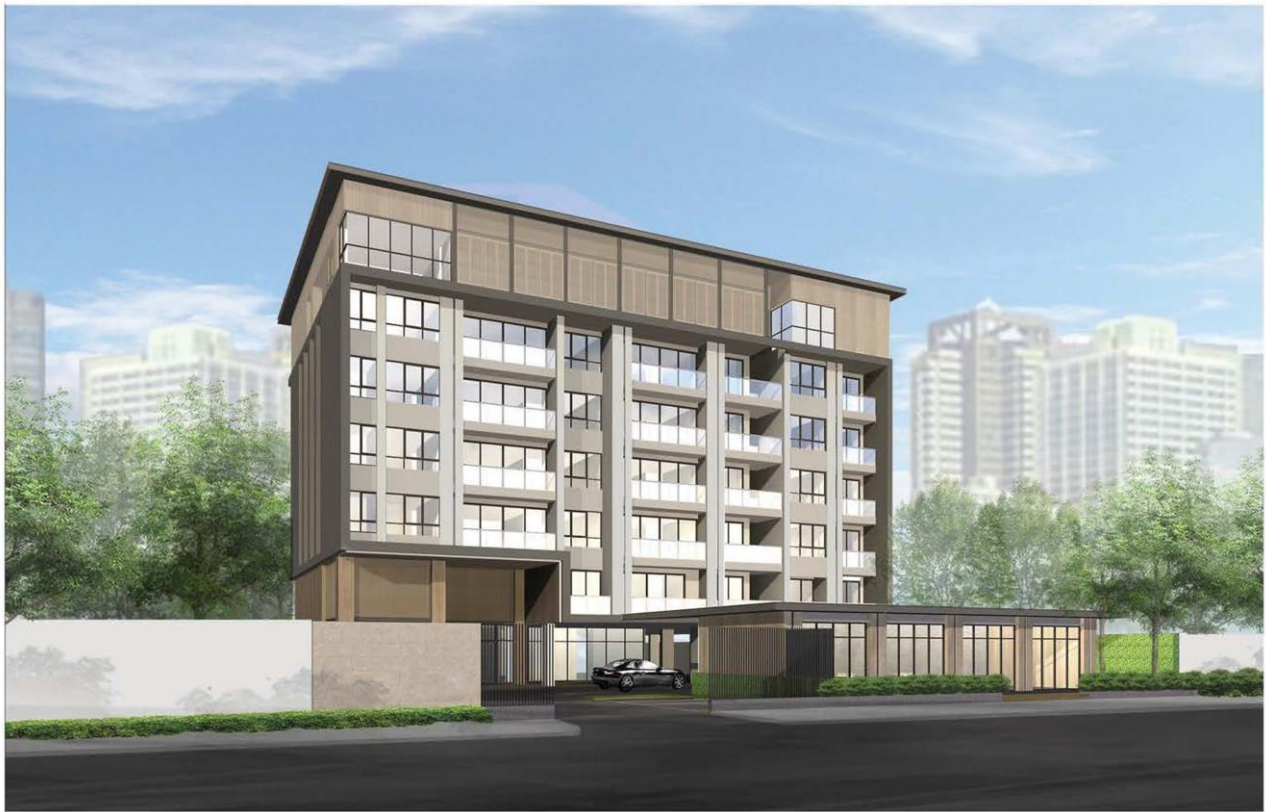
รูปที่ 1-2 แบบจำลองอาคารโครงการ

โครงการ KATA ของบริษัท โกลเด้น โกรฟ จำกัด เป็นโครงการก่อสร้างอาคารพักอาศัย 7 ชั้น มีจำนวนห้องพักอาศัยทั้งหมด 31 ห้อง พร้อมที่จอดรถยนต์ จำนวน 52 คัน และอาคารป้อมยาม 1 หลัง มีเนื้อที่ทั้งหมด 1 ไร่ 1 งาน 96 ตารางวา หรือ 2,384 ตารางเมตร จำแนกเป็นพื้นที่อาคารปกคลุมดินรวม ประมาณ 1,511.93 ตารางเมตร และพื้นที่เปิดโล่ง/พื้นที่นอกอาคาร ประมาณ 872.07 ตารางเมตร อาคารมีระยะถอยร่นจากแนวเขตที่ดิน ประมาณ 1.34-16.94 เมตร ซึ่งใช้ประโยชน์เป็นพื้นที่จอดรถยนต์และทางวิ่งภายนอกอาคาร และพื้นที่สีเขียวโดยรอบโครงการ แสดงแบบจำลองอาคารโครงการดังรูปที่ 1-2

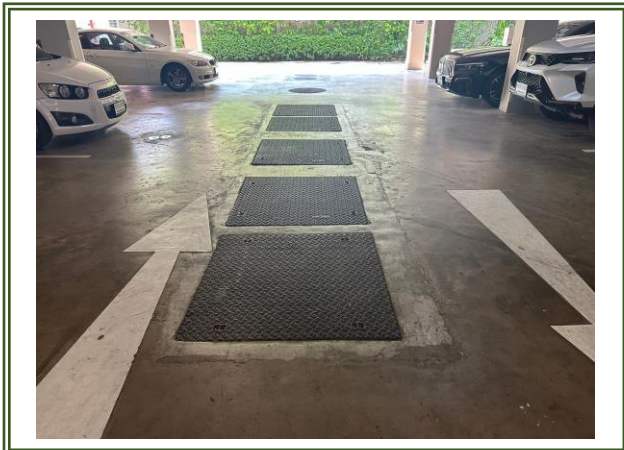
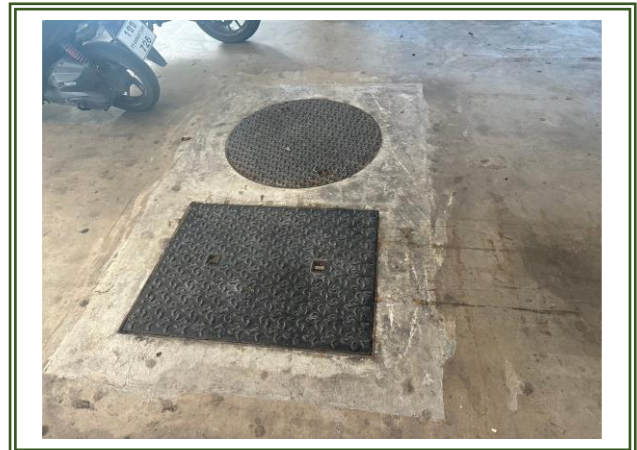
รูปที่ 2-9 ระบบบำบัดน้ำเสีย

น้ำเสียภายในโครงการ 30.96 ลูกบาศก์เมตร/วัน การบำบัดน้ำเสียและสิ่งปฏิกูลจากกิจกรรมต่างๆ ของอาคาร จะใช้ระบบน้ำเสียชนิดตะกอนเร่ง (Activated sludge) มีความสามารถรองรับน้ำเสีย 40 ลูกบาศก์เมตร/วัน ติดตั้งทางด้านฝั่งทิศเหนืออาคาร โดยออกแบบให้น้ำเสียที่เข้าสู่ระบบมีความเข้มข้นบีโอดี 250 มิลลิกรัม/ลิตร และสารแขวนลอยเข้าระบบ มีความเข้มข้น 300 มิลลิกรัม/ลิตร น้ำที่ผ่านการบำบัดจะมีความเข้มข้น บีโอดี ไม่เกิน 20 มิลลิกรัม/ลิตร และสารแขวนลอย ไม่เกิน 30 มิลลิกรัม/ลิตร มีขั้นตอนการบำบัดน้ำเสีย ในแต่ละส่วน

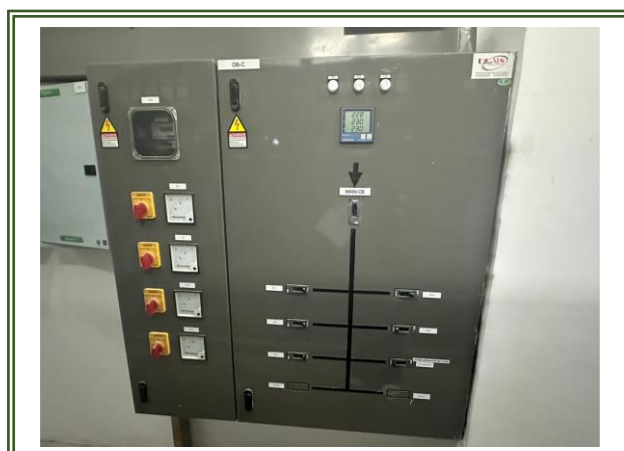
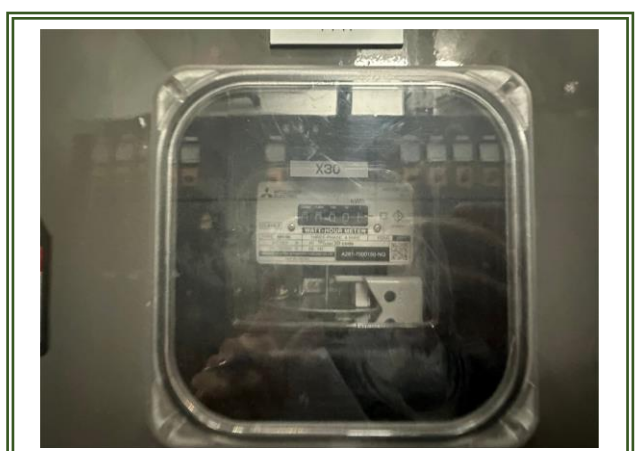
รูปที่ 2-10 มิเตอร์ไฟฟ้าสำหรับระบบบำบัดน้ำเสีย

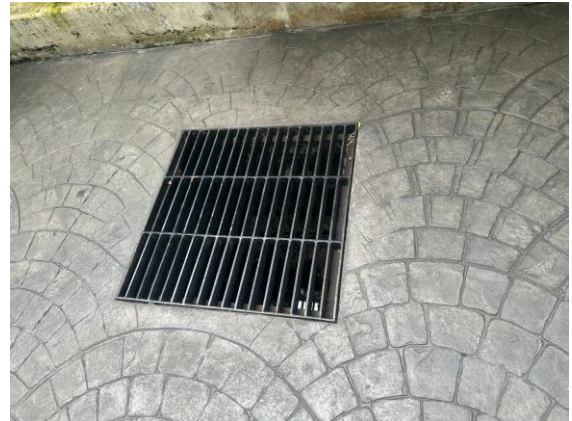
รูปที่ 2-29 ท่อระบายน้ำภายในโครงการ

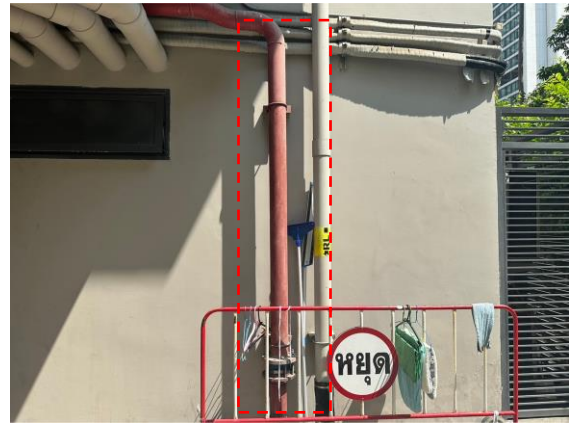
รูปที่ 2-33 ท่อส่งน้ำดับเพลิง

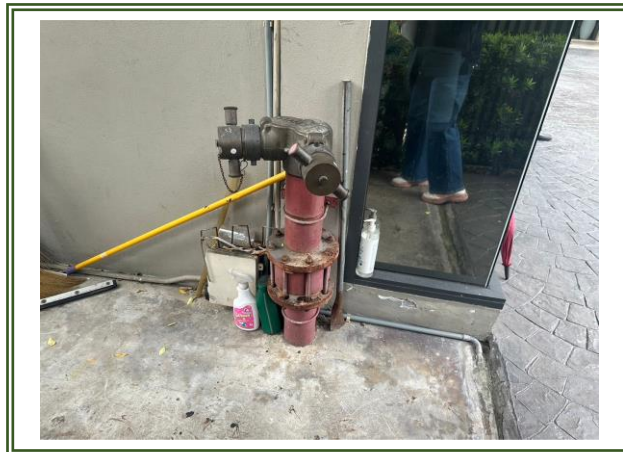
รูปที่ 2-37 หัวรับน้ำดับเพลิง

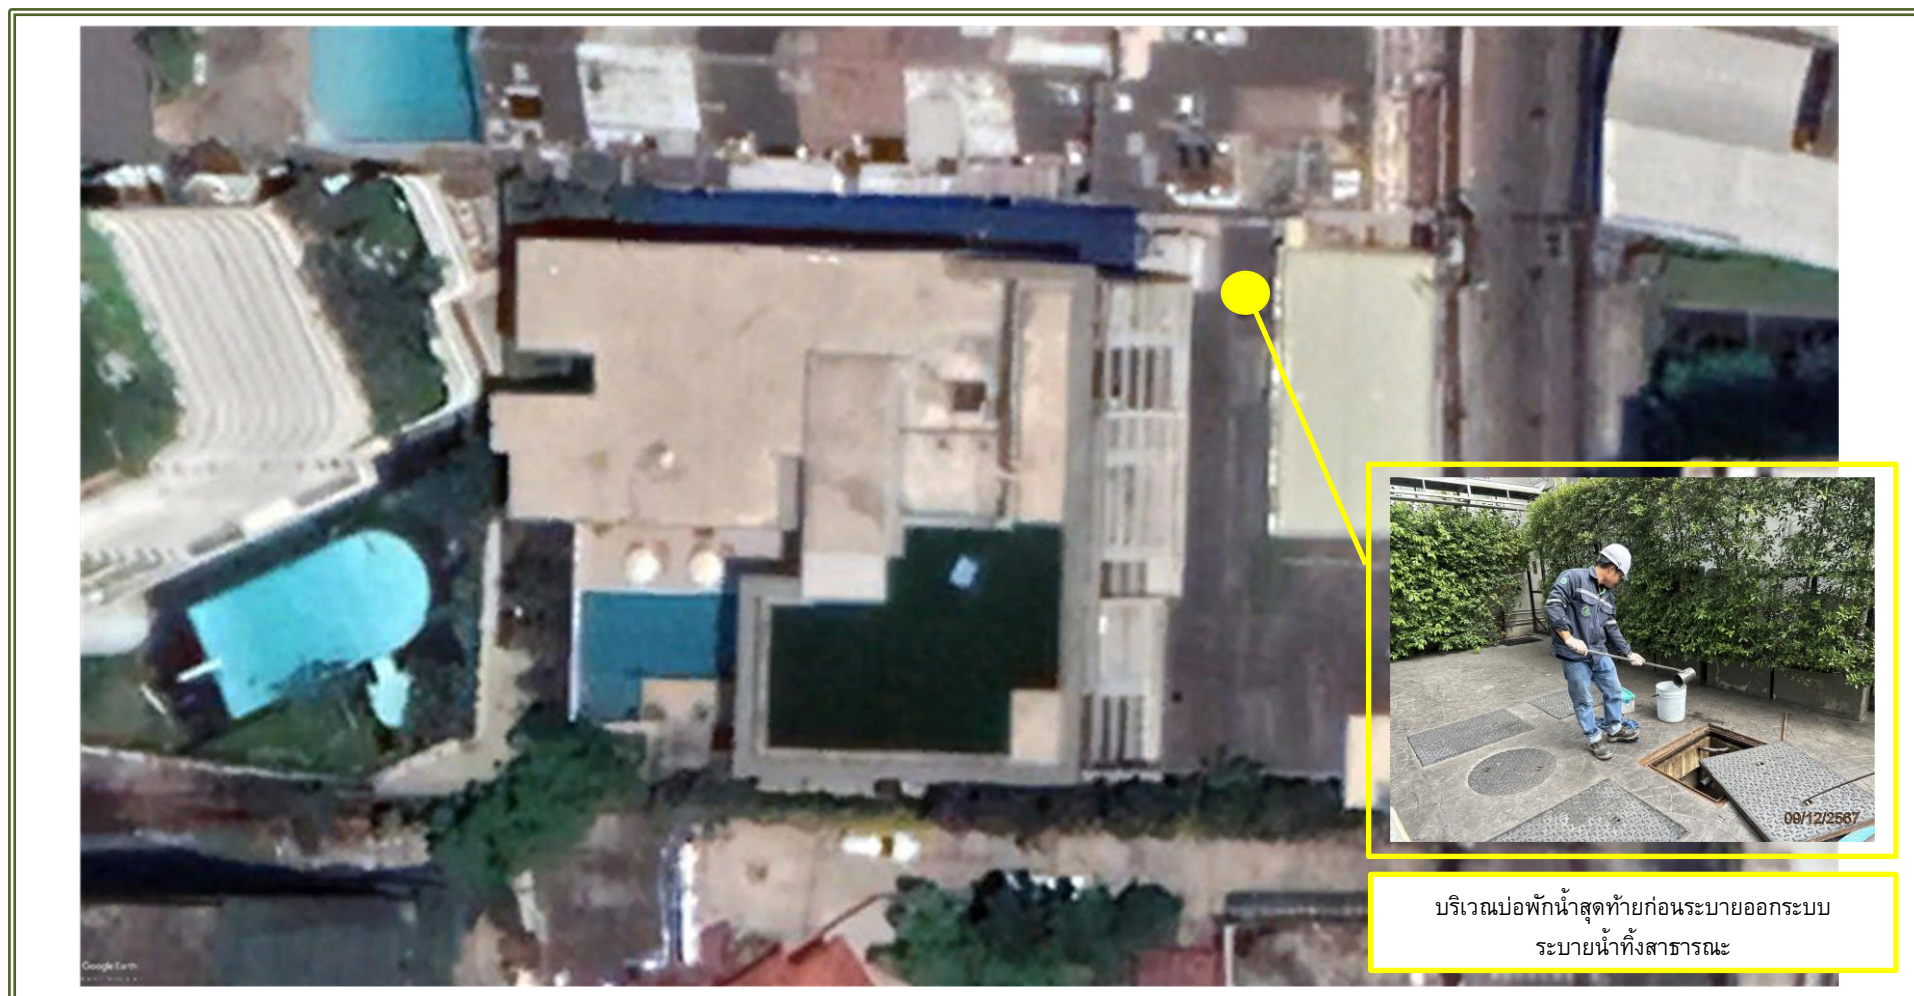
รูปที่ 3-1 แผนผังแสดงจุดเก็บตัวอย่างคุณภาพน้ำทิ้ง โครงการ KATA ของบริษัท โกลเด้น โกรฟ จำกัด

รายการตรวจวัด	วันที่เก็บตัวอย่าง	พารามิเตอร์	วิธีการวิเคราะห์
1. คุณภาพน้ำทิ้ง - บริเวณน้ำเสียก่อนเข้าระบบ (บ่อที่ 1) - บริเวณน้ำเสียก่อนเข้าระบบ (บ่อที่ 2) - บริเวณบ่อปรับสภาพ - บริเวณบ่อพักน้ำสุดท้ายก่อนระบายออกระบบระบายน้ำทั้งสาธารณะ	10 ก.ค. 67	pH	Electrometric Method (25°C)
	14 ส.ค. 67	Biochemical Oxygen Demand	5-Day BOD Test, Azide Modification Method
	2 ก.ย. 67	Total Suspended Solids	Dried at 103-105 °C
	7 ต.ค. 67	Sulfide	Iodometric Method
	12 พ.ย. 67	Total Dissolved Solids	Dried at 180 °C
	9 ธ.ค. 67	Fat Oil and Grease	Liquid-Liquid, Partition-Gravimetric Method
		Total Kjeldahl Nitrogen	Semi-Micro-Kjeldahl, Titrimetric Method
