การปฏิบัติตามมาตรการติดตามตรวจสอบผลกระทบสิ่งแวดล้อม

ผลการปฏิบัติตามมาตรการติดตามตรวจสอบผลกระทบสิ่งแวดล้อม

รายงานผลการปฏิบัติตามมาตรการป้องกันและแก้ไขผลกระทบสิ่งแวดล้อม และมาตรการติดตามตรวจสอบผลกระทบสิ่งแวดล้อม
โครงการพัฒนา ท่าเรือ คอนโดมิเนียม อาคาร ดี (ระยะดำเนินการ) ระหว่างเดือนกรกฎาคม - ธันวาคม พ.ศ. 2567
ผู้ดูแลอาคาร ลาชาด พาร์ค คอนโดมิเนียม อาคาร ดี

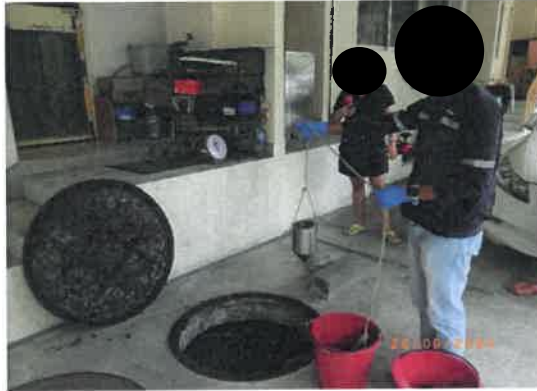
รูปที่ 3-1 คุณภาพน้ำก่อนเข้าระบบบำบัด อาคาร D 195 ยูนิต

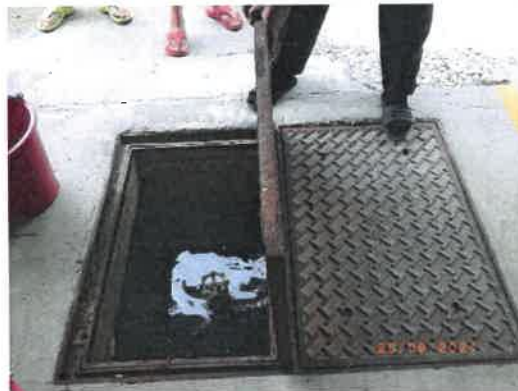
รูปที่ 3-2 คุณภาพน้ำหลังออกจากระบบบำบัด อาคาร D 195 ยูนิต

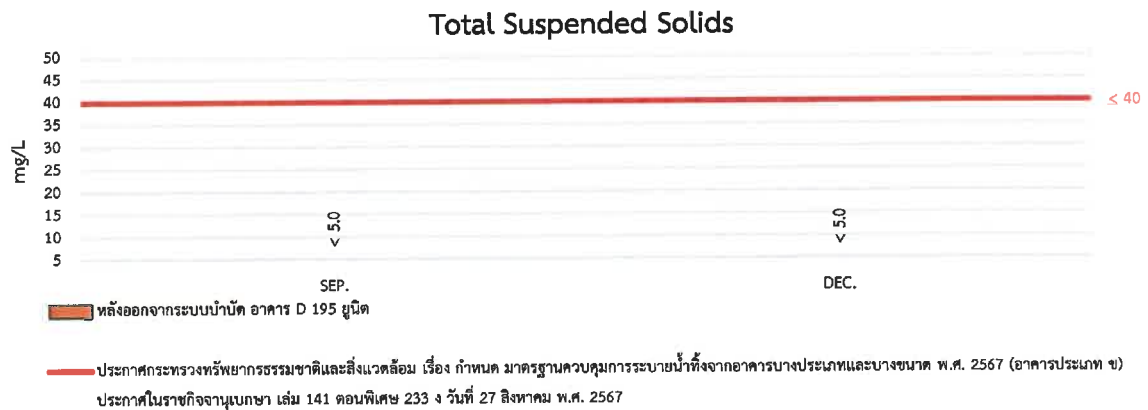
| ดัชนี | หน่วย | ผลการติดตามตรวจสอบ | | | | | มาตรฐาน |
|--|---|--|--|--|--|--|---|
| 3. Total Suspended Solids | mg/L | 18.6 | < 5.0 | 85.5 | < 5.0 | | ≤ 40 |

รูปที่ 3-7 ผลการติดตามตรวจสอบปริมาณ Total Suspended Solids
บริเวณระบบบำบัด อาคาร D 195 ยูนิต ระหว่างเดือนกรกฎาคม - ธันวาคม พ.ศ. 2567
