**รายงานผลการปฏิบัติตาม
มาตรการป้องกันและแก้ไขผลกระทบสิ่งแวดล้อม
และมาตรการติดตามตรวจสอบคุณภาพสิ่งแวดล้อม
ระยะดำเนินการ**

**โรงแรมเลอ เมอริเดียน ภูเก็ต ไม้ขาวบีช รีสอร์ท
เจ้าของ : บริษัท นารายณ์ โฮเทล จำกัด
ประจำเดือนกรกฎาคม - ธันวาคม พ.ศ. 2567**

**รายงานผลการปฏิบัติตามมาตรการป้องกันและแก้ไขผลกระทบสิ่งแวดล้อม
และมาตรการติดตามตรวจสอบผลกระทบสิ่งแวดล้อม
โรงแรมเลอ เมอริเดียน ภูเก็ต ไม้ขาวบีช รีสอร์ท**

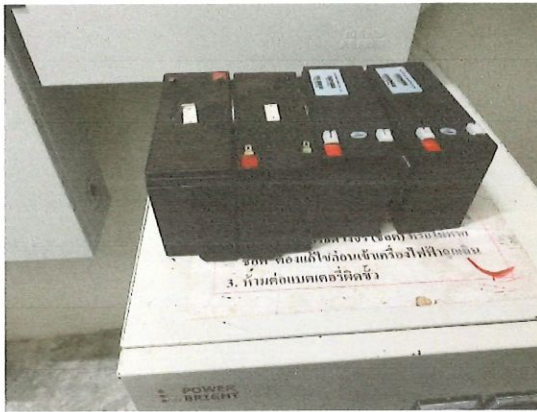
Battery Building GA

ได้ทำการตรวจสอบ Battery Backup ของระบบ Fire Alarm ที่ติดตั้งอยู่ที่ EE Room Building GA โดยได้ใช้อุปกรณ์วัดคุณภาพของ Battery ทำให้พบว่า Battery เสื่อมคุณภาพทั้ง 2 ลูกแล้วจึงได้ทำการเปลี่ยน Battery ทั้ง 2 ลูกแล้ว

Battery เสื่อมสภาพ

ทำการเปลี่ยน Battery ลูกใหม่

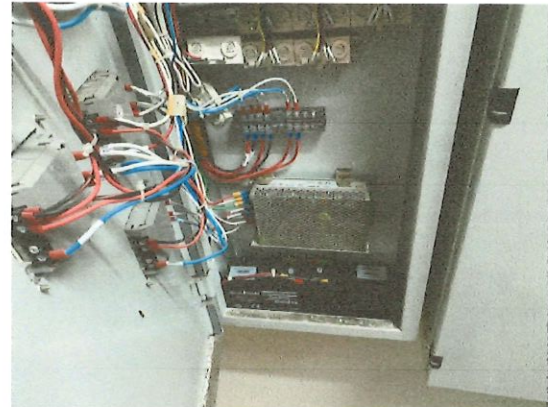
Battery Building GC

Battery เสื่อมสภาพ

ทำการเปลี่ยน Battery ลูกใหม่

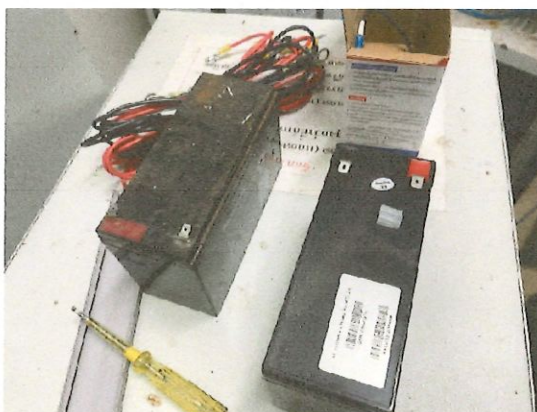
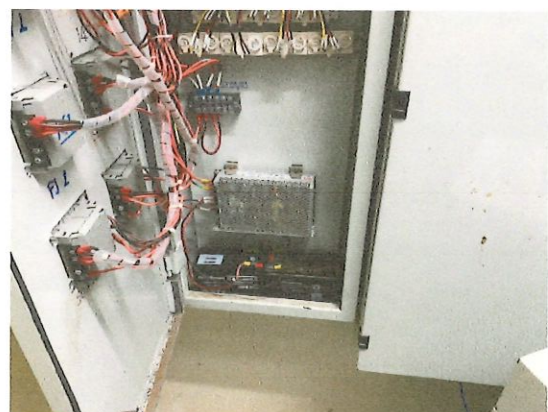
Battery Building GD

ได้ทำการตรวจสอบ Battery Backup ของระบบ Fire Alarm ที่ติดตั้งอยู่ที่ EE Room Building GD โดยได้ใช้อุปกรณ์วัดคุณภาพของ Battery ทำให้พบว่า Battery เสื่อมคุณภาพทั้ง 2 ลูกแล้วจึงได้ทำการเปลี่ยน Battery ทั้ง 2 ลูกแล้ว

Battery เสื่อมสภาพ

ทำการเปลี่ยน Battery ลูกใหม่

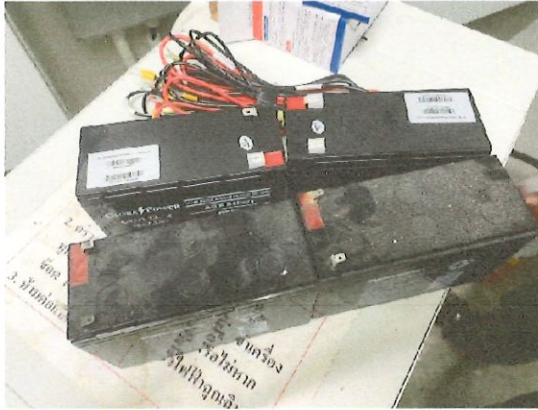
Battery Building GE

ได้ทำการตรวจสอบ Battery Backup ของระบบ Fire Alarm ที่ติดตั้งอยู่ที่ EE Room Building GE โดยได้ใช้อุปกรณ์วัดคุณภาพของ Battery ทำให้พบว่า Battery เสื่อมคุณภาพทั้ง 2 ลูกแล้วจึงได้ทำการเปลี่ยน Battery ทั้ง 2 ลูกแล้ว

Battery เสื่อมสภาพ

ทำการเปลี่ยน Battery ลูกใหม่

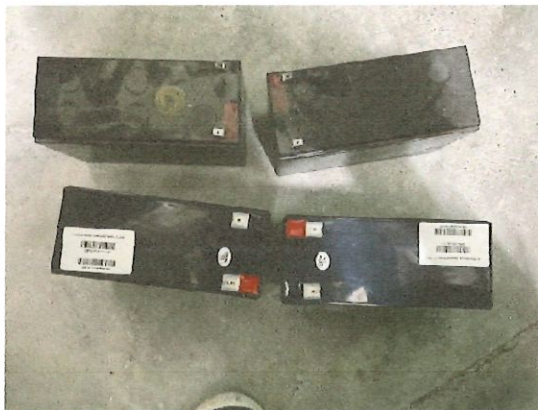
Battery Building GF

ได้ทำการตรวจสอบ Battery Backup ของระบบ Fire Alarm ที่ติดตั้งอยู่ที่ EE Room Building GF โดยได้ใช้อุปกรณ์วัดคุณภาพของ Battery ทำให้พบว่า Battery เสื่อมคุณภาพทั้ง 2 ลูกแล้วจึงได้ทำการเปลี่ยน Battery ทั้ง 2 ลูกแล้ว

Battery เสื่อมสภาพ

ทำการเปลี่ยน Battery ลูกใหม่

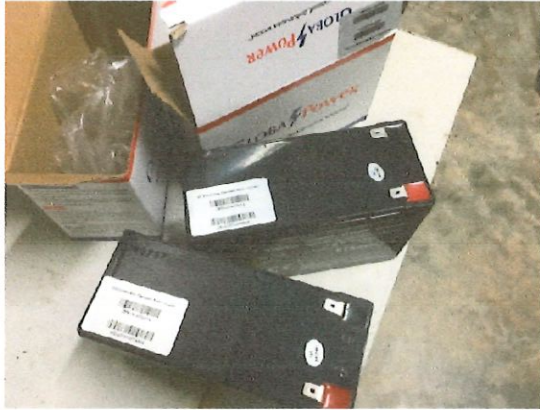
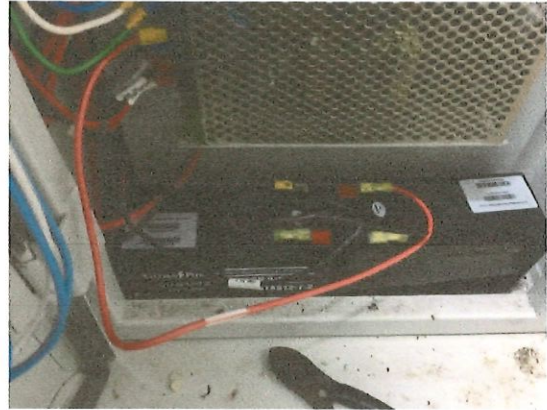
Battery Building GG

ได้ทำการตรวจสอบ Battery Backup ของระบบ Fire Alarm ที่ติดตั้งอยู่ที่ EE Room Building GG โดยได้ใช้อุปกรณ์วัดคุณภาพของ Battery ทำให้พบว่า Battery เสื่อมคุณภาพทั้ง 2 ลูกแล้วจึงได้ทำการเปลี่ยน Battery ทั้ง 2 ลูกแล้ว

Battery เสื่อมสภาพ

ทำการเปลี่ยน Battery ลูกใหม่

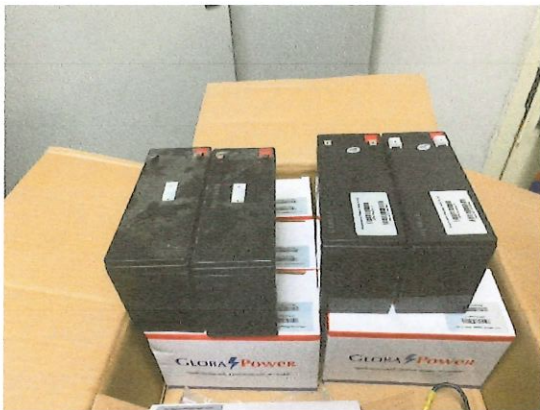
Battery Building GH

ได้ทำการตรวจสอบ Battery Backup ของระบบ Fire Alarm ที่ติดตั้งอยู่ที่ EE Room Building GH โดยได้ใช้อุปกรณ์วัดคุณภาพของ Battery ทำให้พบว่า Battery เสื่อมคุณภาพทั้ง 2 ลูกแล้วจึงได้ทำการเปลี่ยน Battery ทั้ง 2 ลูกแล้ว

Battery เสื่อมสภาพ

ทำการเปลี่ยน Battery ลูกใหม่

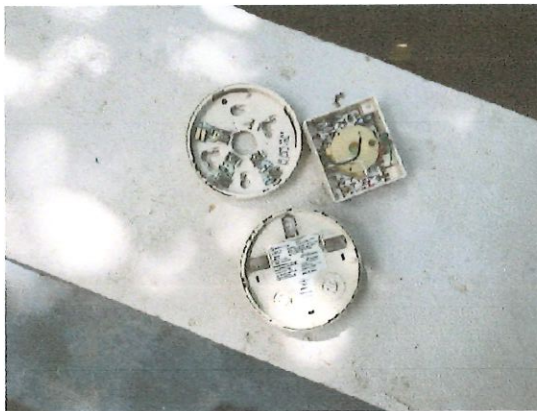
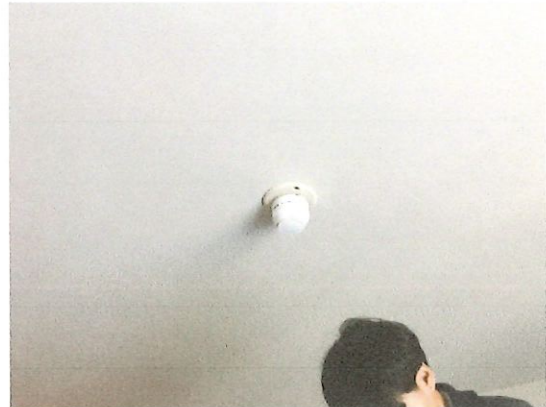
เปลี่ยน Sounder Base Room 3107

ได้ทำการตรวจสอบการทำงานของอุปกรณ์พบว่า อุปกรณ์ Sound Base ไม่ทำงาน จึงได้ทำการเปลี่ยนอุปกรณ์ Sound Base Room 3107 จำนวน 1 ตัว

Sounder Base เสื่อมสภาพ

ทำการเปลี่ยน Sounder Base ใหม่

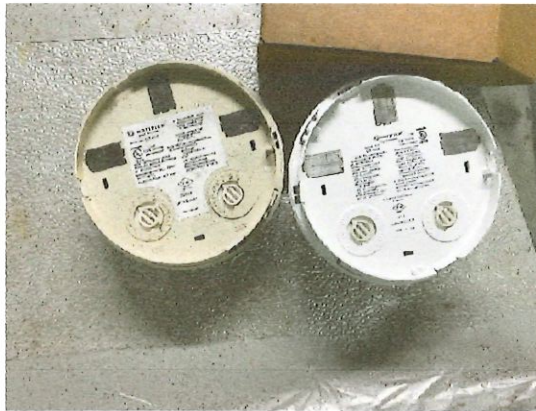
เปลี่ยน Heat Detector Pump Room Building GF

ได้ทำการตรวจสอบการทำงานของอุปกรณ์พบว่า อุปกรณ์ Heat Detector ไม่ทำงาน จึงได้ทำการเปลี่ยนอุปกรณ์ Heat Detector Pump Room Building GF จำนวน 1 ตัว

ทำการเปลี่ยน Battery ลูกใหม่

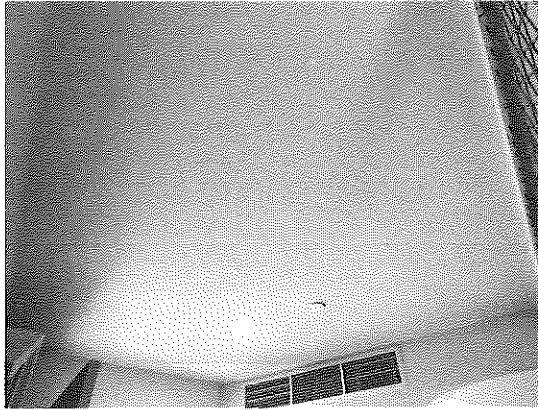
ลงสายติดตั้งอุปกรณ์ Detector Room 7407

ได้ทำการตรวจสอบพบว่าไม่มีอุปกรณ์ในห้อง เนื่องจากตอน Renovate ห้องพักไม่มีการนำสาย และอุปกรณ์ Detector ลงมาติดตั้งยังตำแหน่ง จึงได้ทำการลงสาย และ ติดตั้ง อุปกรณ์ Smoke Detector พร้อม Sounder Base จำนวน 1 ชุด

ภาพก่อนลงสายติดตั้งอุปกรณ์

ลงสายและติดตั้งอุปกรณ์
