รายงานผลการปฏิบัติตาม  
มาตรการป้องกันและแก้ไขผลกระทบสิ่งแวดล้อม  
และมาตรการติดตามตรวจสอบคุณภาพสิ่งแวดล้อม  
ระยะดำเนินการ

โรงแรมมุกดารา บีช รีสอร์ท  
เจ้าของ : บริษัท มุกดารา บีช รีสอร์ท จำกัด  
ประจำเดือนกรกฎาคม - ธันวาคม พ.ศ. 2567

ประจำเดือนกรกฎาคม - ธันวาคม พ.ศ. 2567

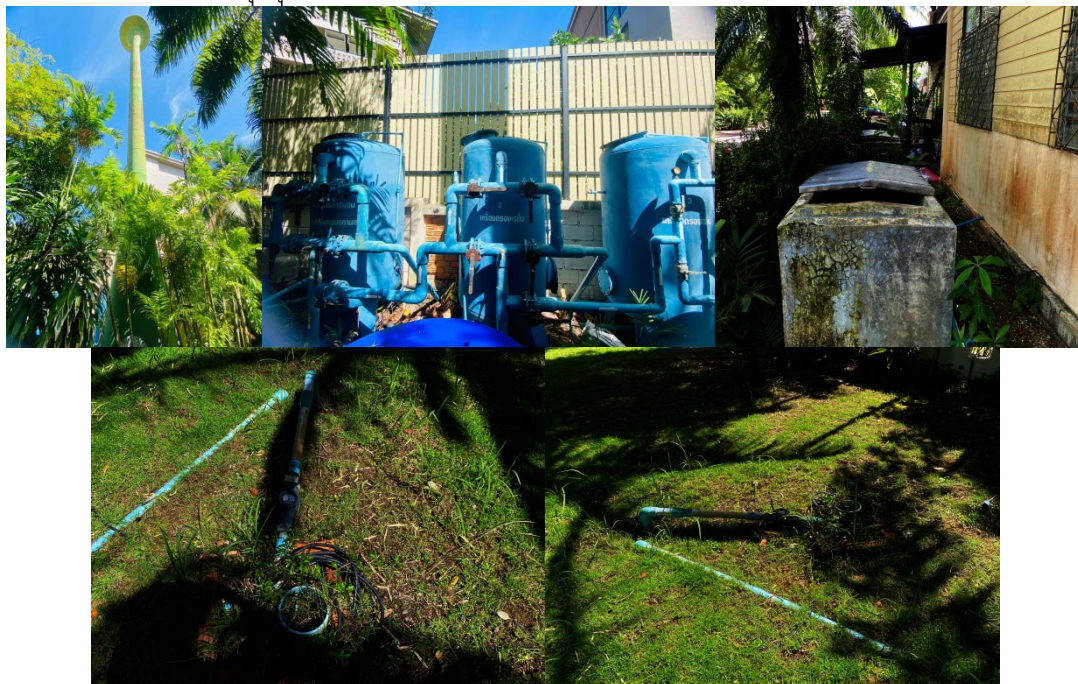
รูปที่ 1.4 ระบบน้ำใช้ของโครงการ

ปริมาณความต้องการน้ำใช้ของโครงการช่วงเปิดดำเนินการประมาณ 123.50 ลูกบาศก์เมตร/วัน แหล่งน้ำดิบของโครงการ คือ บ่อบาดาล จำนวน 2 บ่อ น้ำดิบจะเข้าสู่ระบบปรับปรุงคุณภาพน้ำ ซึ่งประกอบด้วย ถังกรองคาร์บอนและแมงกานีส จำนวน 1 ถัง ถังกรองเรซิน จำนวน 2 ถัง ก่อนนำมาเก็บกักไว้ในถังสำรองน้ำใช้ใต้ดินขนาดความจุ 360 ลูกบาศก์เมตร (รวมปริมาณน้ำสำรองดับเพลิง 100 ลูกบาศก์เมตร) สามารถสำรองน้ำใช้ได้ 2.1 วัน ในกรณีที่น้ำใช้ของโครงการไม่เพียงพอกับความต้องการใช้น้ำ โครงการจะส่งซื้อน้ำจากกรน้ำเอกชนและผ่านระบบปรับปรุงคุณภาพก่อนนำมาใช้ในโครงการ

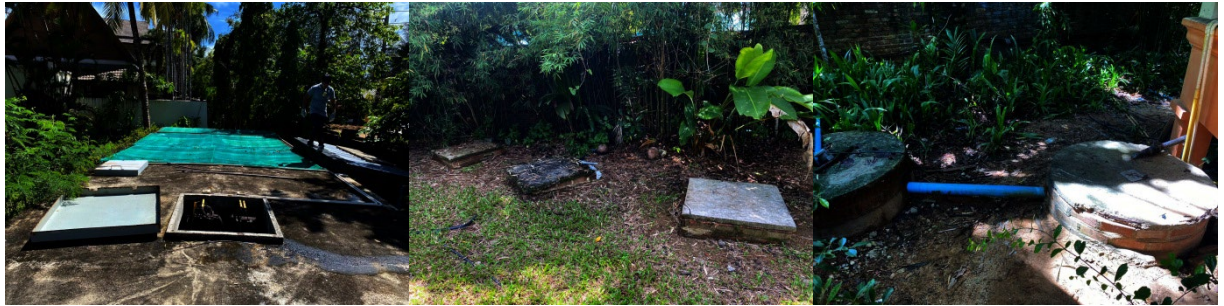
รูปที่ 1.5 ระบบบำบัดน้ำเสีย

ปริมาณน้ำเสียที่เกิดขึ้นประมาณ 98.80 ลูกบาศก์เมตร/วัน โดยน้ำเสียทั้งหมดจะผ่านระบบบำบัดแยกส่วน อาคารบังกะโลใช้ระบบบำบัดน้ำเสียชนิดกรองเออโรกราองไร้อากาศ ส่วนอาคารโรงแรมติดตั้งระบบบำบัดน้ำเสียชนิดกรองเติมอากาศแบบผิวสัมผัส (Contact Aeration Biofilter) มีความสามารถในการบำบัดน้ำเสีย 25 ลูกบาศก์เมตร/วัน/ชุด โดยทำการติดตั้งทั้งสองอาคารรวม 2 ชุด

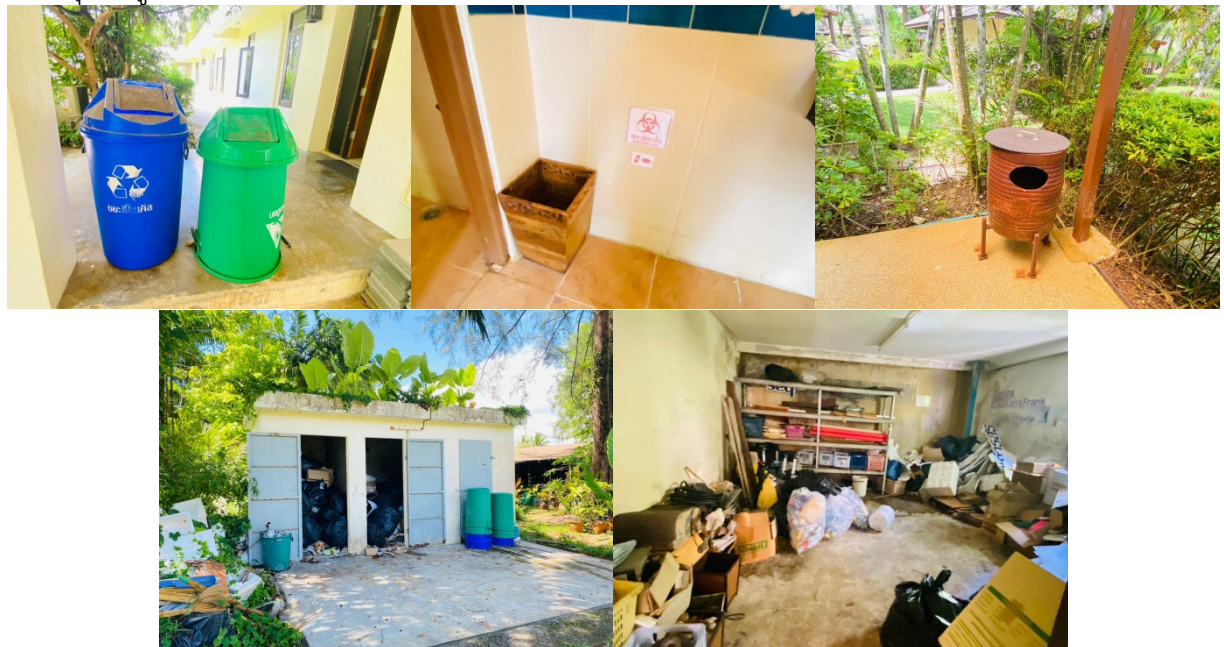
รูปที่ 1.6 การจัดการมูลฝอย

ปริมาณมูลฝอยที่เกิดขึ้นในโครงการ ประมาณ 575.81 กิโลกรัม/วัน หรือ 1.92 ลูกบาศก์เมตร/วัน โครงการจัดเตรียมถังรองรับมูลฝอยวางไว้บริเวณพื้นที่ใช้สอยแต่ละแห่งภายในอาคาร มีห้องพักมูลฝอยรวมจำนวน 2 ห้อง คือ ห้องพักมูลฝอยแห้ง มีความจุขนาด 30 ลูกบาศก์เมตร และห้องพักมูลฝอยเปียก มีขนาดความจุ 50 ลูกบาศก์เมตร ก่อนขอรับบริการจากองค์การบริหารส่วนตำบลคึกคักนำไปกำจัดต่อไป

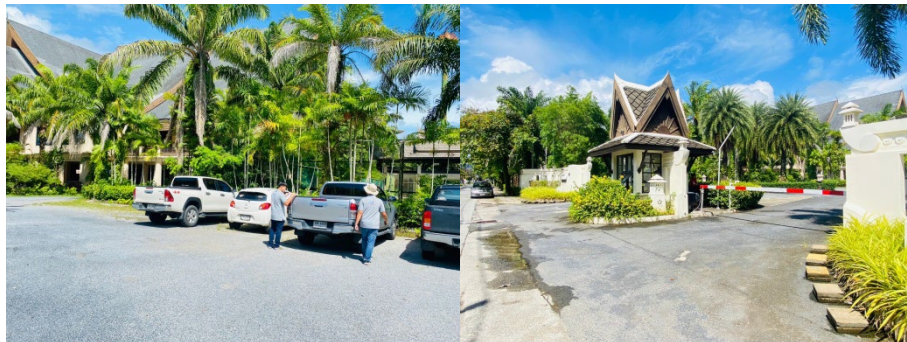
รูปที่ 1.8 การคมนาคมขนส่ง

โครงการจัดให้มีระบบการจราจรในพื้นที่โครงการ โดยมีเจ้าหน้าที่รักษาความปลอดภัยคอยอำนวยความสะดวก และจัดให้มีพื้นที่จอดรถยนต์ 85 คัน

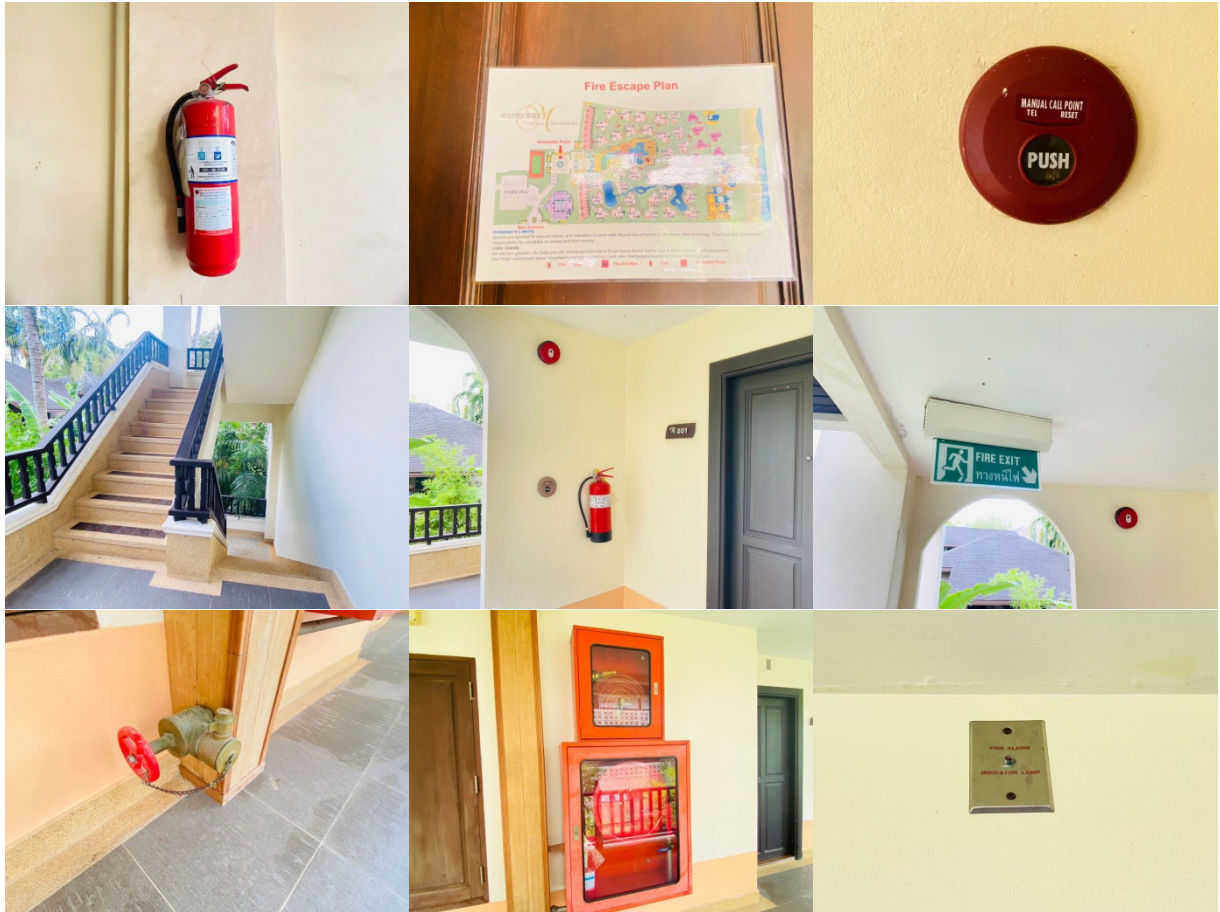
รูปที่ 1.9 อุปกรณ์แจ้งเตือนและระงับอัคคีภัย

โครงการจัดให้มีระบบป้องกันและควบคุมอัคคีภัย ซึ่งการดำเนินการสอดคล้องตามกฎหมายกระทรวงฉบับที่ 39 (พ.ศ. 2537) ได้แก่ แผงควบคุม สวิตช์กดแจ้งเหตุด้วยมือ กริ่งสัญญาณแจ้งเหตุ เครื่องตรวจจับความร้อน ระบบท่อเย็นและระบบฉีดน้ำดับเพลิง เครื่องดับเพลิงชนิดมือถือ หัวรับน้ำดับเพลิงนอกอาคาร เครื่องสูบน้ำดับเพลิง นอกจากนี้แล้ว โครงการจัดให้มีน้ำสำรองเพื่อการดับเพลิง ขนาดความจุ 100 ลูกบาศก์เมตร สำหรับควบคุมเหตุการณ์ฉุกเฉิน

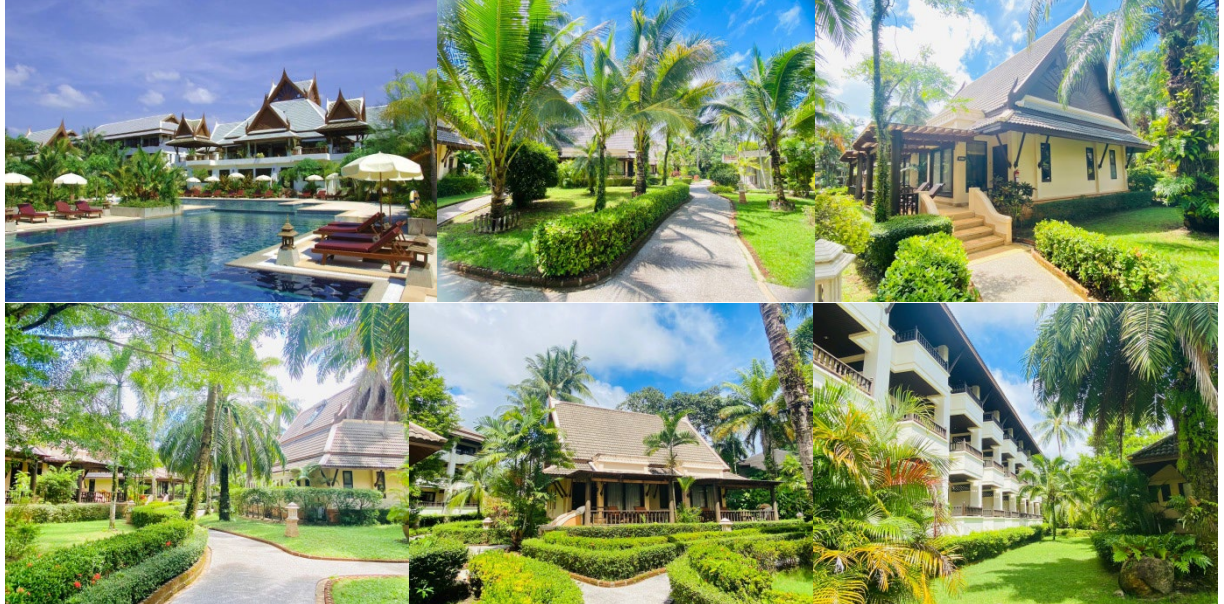
รูปที่ 1.11 พื้นที่สีเขียวในโครงการ

โครงการจัดให้มีพื้นที่สีเขียว โดยเน้นความร่มรื่นของพันธุ์ไม้นานาชนิด และเพื่อเป็นการรักษาสภาพแวดล้อมและทัศนียภาพที่ดีของพื้นที่โดยรอบ โครงการรักษาพันธุ์ไม้ที่เป็นพืชท้องถิ่น ได้แก่ มะพร้าว ปาล์ม เป็นต้น นอกจากนี้ยังมีการจัดสวนหย่อม สนามหญ้าที่ตกแต่งด้วยพันธุ์ไม้ดอก ไม้ประดับต่างๆ โครงการมีพื้นที่สีเขียวทั้งหมดประมาณ 22,709 ตารางเมตร คิดเป็นร้อยละ 60.87 ต่อพื้นที่โครงการทั้งหมด และมีการดูแลรักษาสภาพพื้นที่สีเขียวในโครงการให้สวยงามอยู่เสมอ

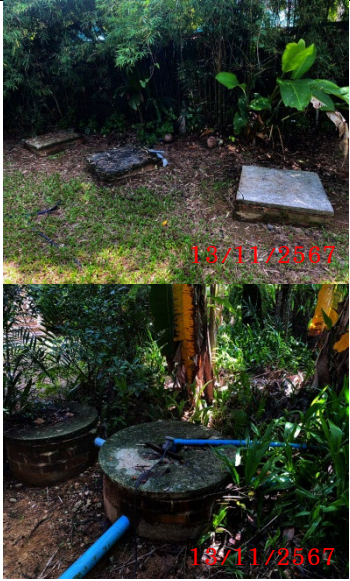
ระบบบำบัดน้ำเสียเป็นคูและระบบบำบัดน้ำเสียของโครงการ	ความรู้ความสามารถและประสบการณ์ในการควบคุม	
	(4) จัดให้มีตะแกรงดักมูลฝอยก่อนระบายน้ำทิ้งลงสู่ระบบบำบัดน้ำเสีย พิจารณาหมุนเวียนน้ำทิ้งหลังผ่านการบำบัดแล้วกลับมาใช้ใหม่ให้มากที่สุด เช่น ใช้ในการรดน้ำต้นไม้ ล้างพื้น เป็นต้น	<p>- ปฏิบัติตามมาตรการ โครงการมีตะแกรงดักมูลฝอยก่อนระบายลงสู่ระบบบำบัดน้ำเสีย</p>

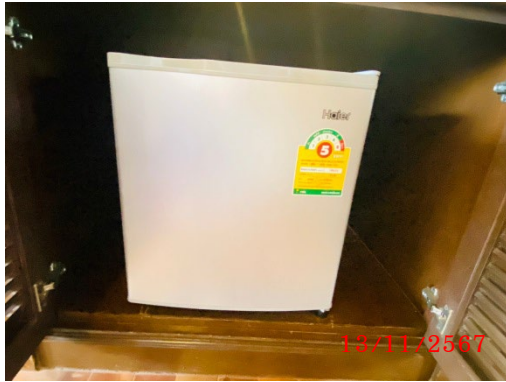
องค์ประกอบสิ่งแวดล้อม / ผลกระทบต่อสิ่งแวดล้อม	มาตรการป้องกันและแก้ไขผลกระทบสิ่งแวดล้อม	การปฏิบัติตามมาตรการป้องกันและแก้ไขผลกระทบสิ่งแวดล้อม	ปัญหา อุปสรรคและข้อเสนอแนะ
	<ul style="list-style-type: none"> <li>- ตรวจสอบหน้าต่าง แร่ตูเข้าออกอาคาร ว่ามีรูรั่ว ทำให้อากาศร้อนภายนอกเข้าสู่อาคารหรือไม่</li> </ul>		
	<p>(4) ตู้เย็น</p> <p>1) เลือกขนาดตู้เย็นให้เหมาะสมกับห้องพักและเลือกเครื่องทำความเย็นที่มีประสิทธิภาพประหยัดพลังงานสูงสุด</p> <p>2) บำรุงรักษาอุปกรณ์ทำความเย็นเพื่อรักษาระดับการใช้ไฟฟ้าให้ต่ำลง โดยข้อเสนอแนะทั่วไปดังนี้</p> <ul style="list-style-type: none"> <li>- ควรตั้งสวิทช์ควบคุมอุณหภูมิของตู้เย็นให้เหมาะสม ควรตั้งที่ตัวเลขที่ต่ำที่มีอุณหภูมิพอเหมาะ เพื่อให้ประหยัดพลังงาน</li> <li>- ควรตั้งตู้เย็นให้ห่างจากผนังห้องประมาณ 15 เซนติเมตร</li> <li>- หมั่นทำความสะอาดภายในตู้เย็นและแผ่นระบายความร้อนสม่ำเสมอ เพื่อให้ประสิทธิภาพเครื่องทำความเย็นไม่ลดลง</li> <li>- ตรวจสอบขอบยางประตูของตู้เย็นไม่ให้เสื่อมสภาพ เพราะจะทำให้ความเย็นรั่วออกมา</li> </ul>	<ul style="list-style-type: none"> <li>- ปฏิบัติตามมาตรการ โครงการเลือกใช้ตู้เย็นขนาดเล็กเพื่อความเหมาะสมและประหยัดพลังงาน</li> <li>- ปฏิบัติตามมาตรการ ช่างโครงการและแม่บ้านบำรุงรักษาอุปกรณ์ทำความเย็นเพื่อรักษาระดับการใช้ไฟฟ้าให้ต่ำลง</li> </ul>

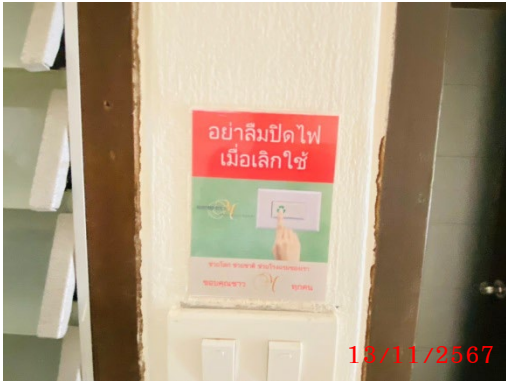
<ul style="list-style-type: none"> <li>- ปฏิบัติตามมาตรการ โครงการสร้างความตระหนักให้แก่พนักงานเรื่องการประหยัดพลังงาน</li> <li>- ปฏิบัติตามมาตรการ ช่างโครงการและ รปภ. ตรวจสอบการเปิด-ปิดไฟ ในจุดที่หมดความจำเป็นในการใช้งานเป็นประจำทุกวัน</li> <li>- ปฏิบัติตามมาตรการ ช่างโครงการหมั่นทำความสะอาดหลอดไฟ และโคมไฟอยู่เสมอ</li> </ul>
