## บทที่ 3

### ผลการติดตามตรวจสอบผลกระทบสิ่งแวดล้อม

#### 3.1 การปฏิบัติตามมาตรการติดตามตรวจสอบผลกระทบสิ่งแวดล้อม

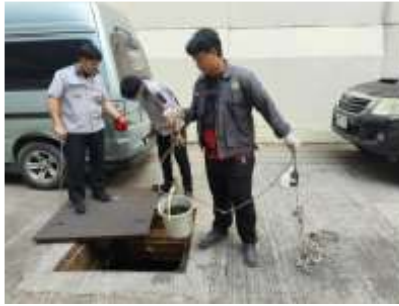
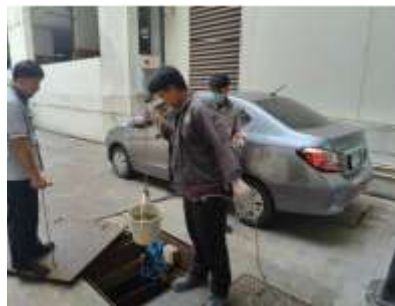
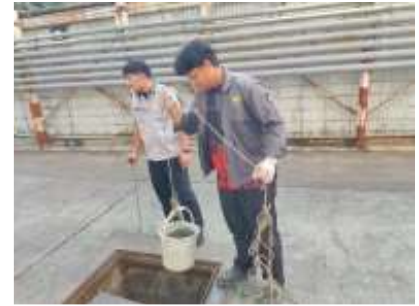
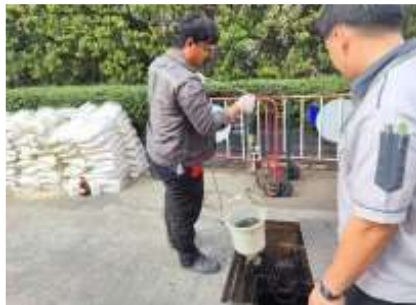
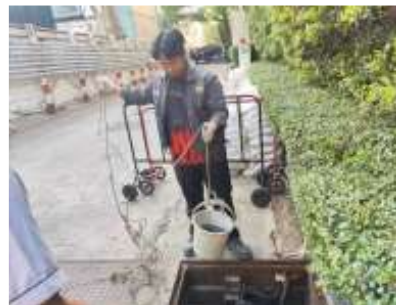
ภาพที่ 3.5-1 จุดตรวจน้ำในโครงการ

บริษัทผู้เก็บและวิเคราะห์ตัวอย่างได้ทำการเก็บตัวอย่างน้ำในถังน้ำแข็งเพื่อรักษาสภาพก่อนนำมาวิเคราะห์ในห้องปฏิบัติการภายใน 24 ชั่วโมง บริษัทฯ ได้ปิดฉลากแสดงรายละเอียดของตัวอย่างโดยละเอียด พร้อมทั้งจัดบันทึกข้อมูลในแบบกำกับตัวอย่าง ที่ใช้ควบคุมคุณภาพภายนอกห้องปฏิบัติการวิเคราะห์ และนำส่งไปวิเคราะห์ยังห้องปฏิบัติการ โดยการเก็บตัวอย่างและวิเคราะห์คุณภาพน้ำ ดำเนินตามมาตรฐานที่กำหนดไว้ใน Standard Method for the Examination of Water and Wastewater ฉบับล่าสุด ของ American Public Health Association ซึ่งเป็นมาตรฐานวิธีการวิเคราะห์คุณภาพน้ำที่ได้รับการยอมรับกันโดยทั่วไป วิธีการตรวจวิเคราะห์น้ำทิ้ง แสดงดังตารางที่ 3.5-1 และภาพที่ 3.5-1

น้ำเสียก่อนเข้าระบบบำบัด (ทิสเหนือ) น้ำเสียออกจากระบบบำบัด (ทิสเหนือ) น้ำเสียก่อนเข้าระบบบำบัด (ทิสใต้)

น้ำเสียออกจากระบบบำบัด (ทิสใต้)

น้ำทิ้งสุดท้ายก่อนระบายออกโครงการ

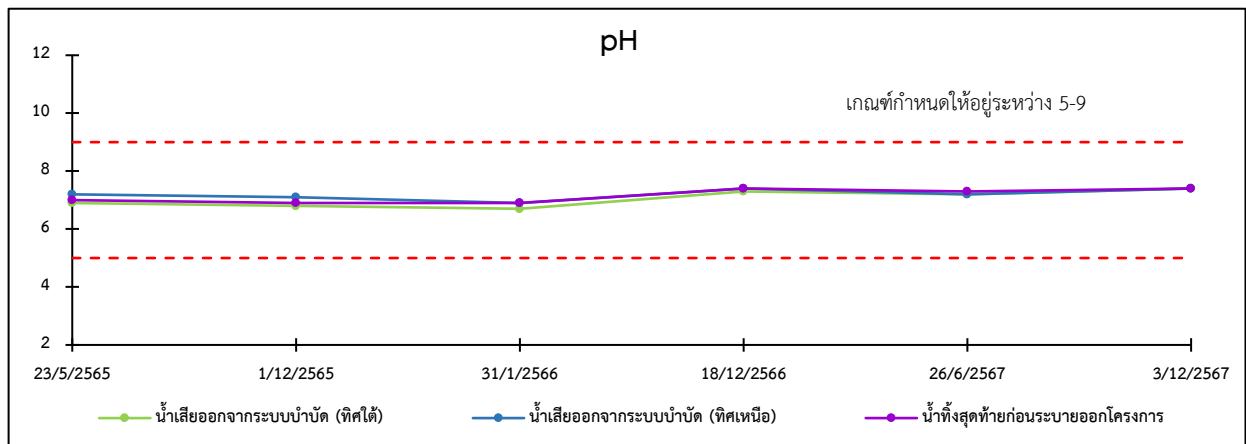
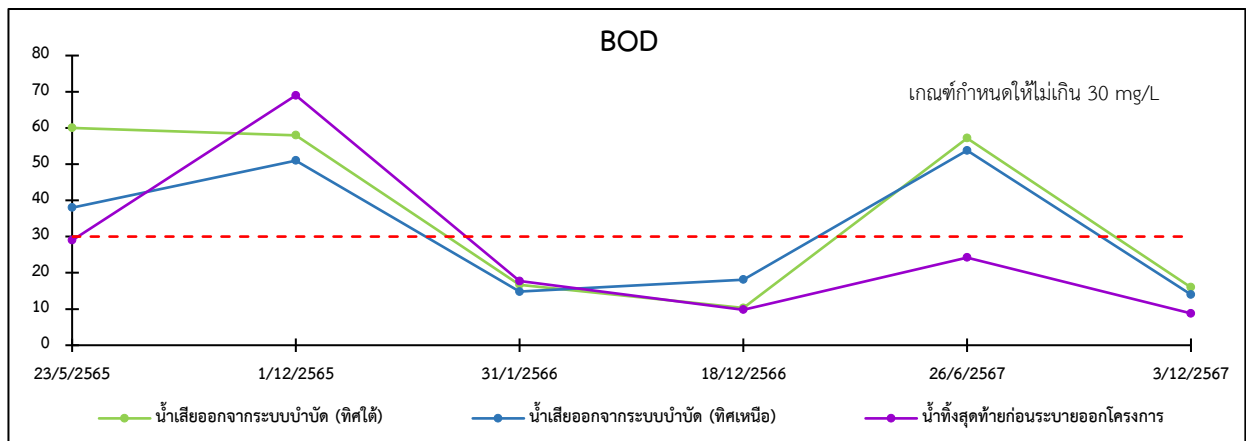
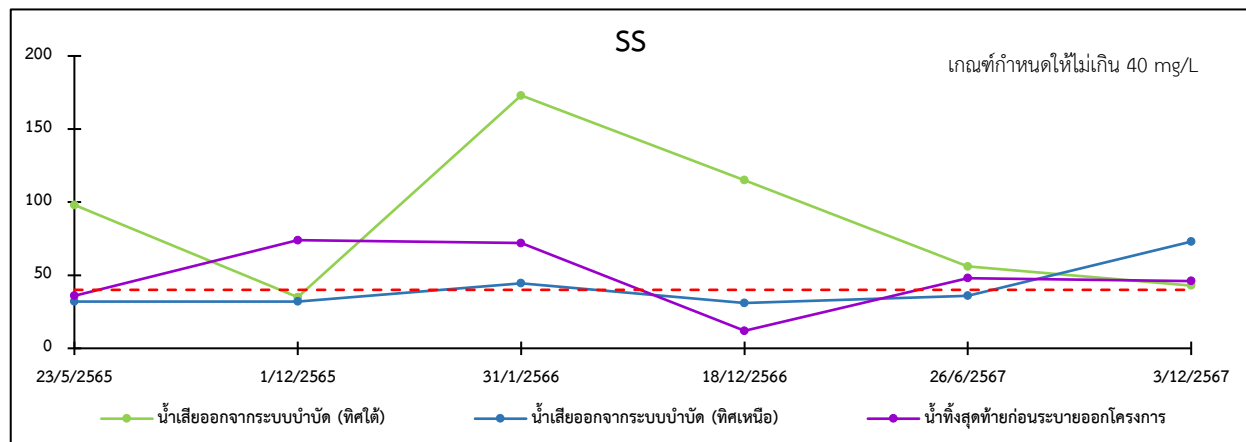
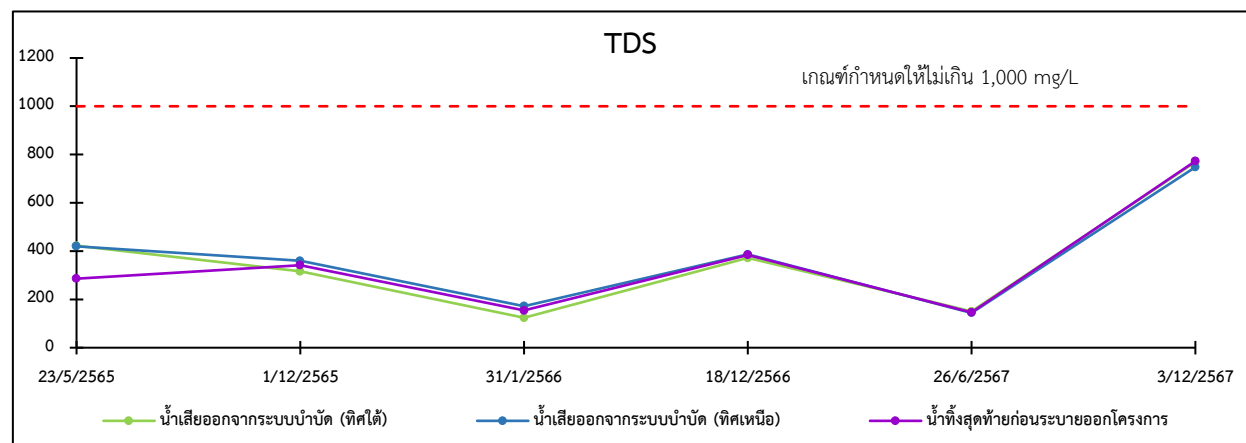
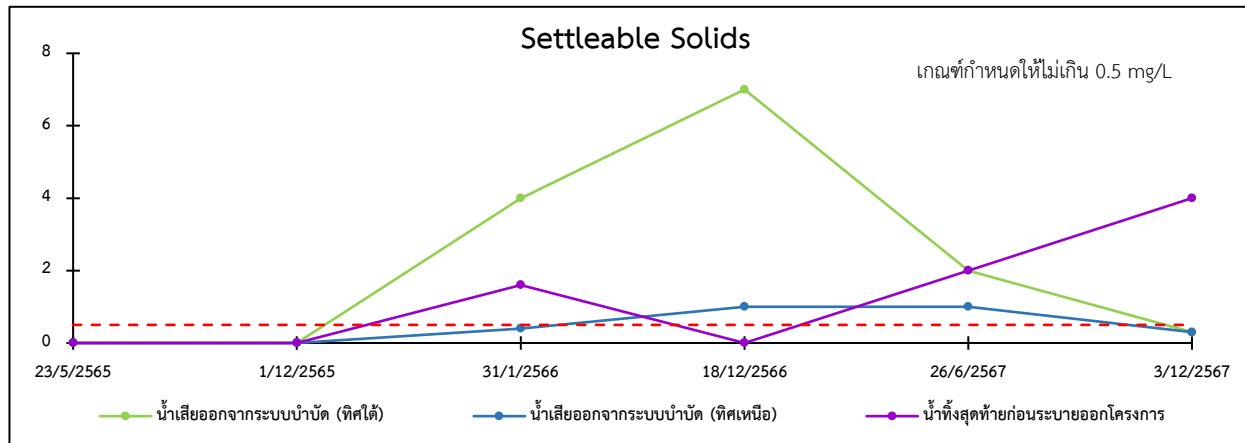
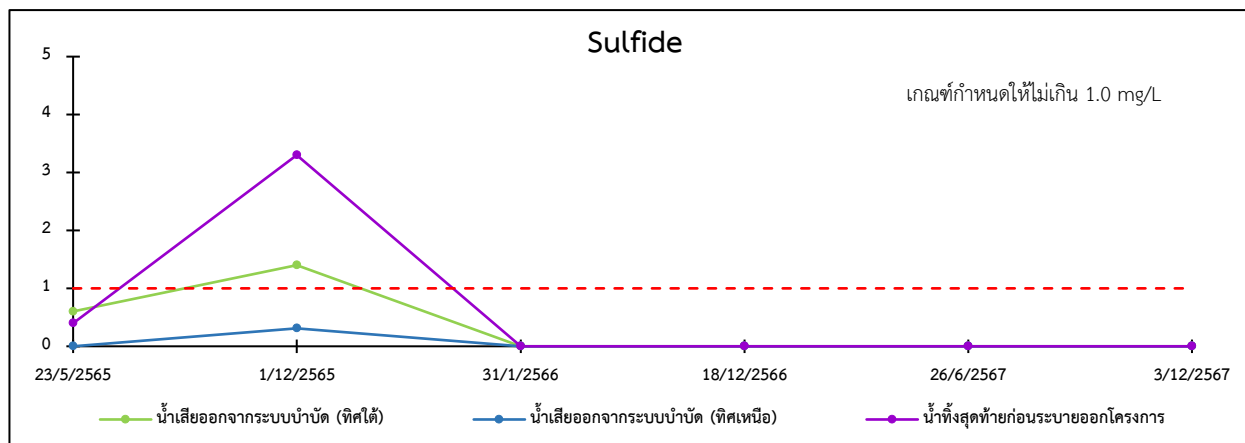
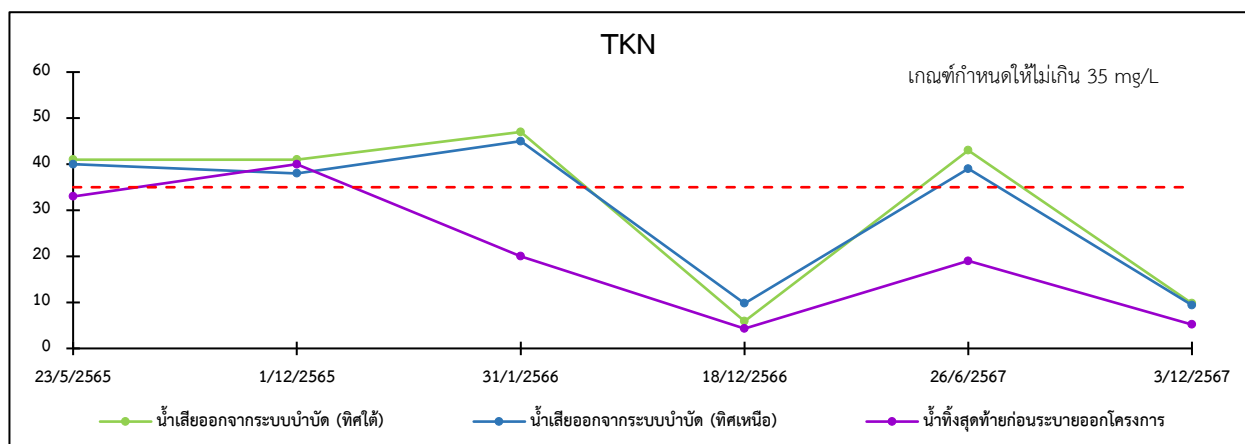
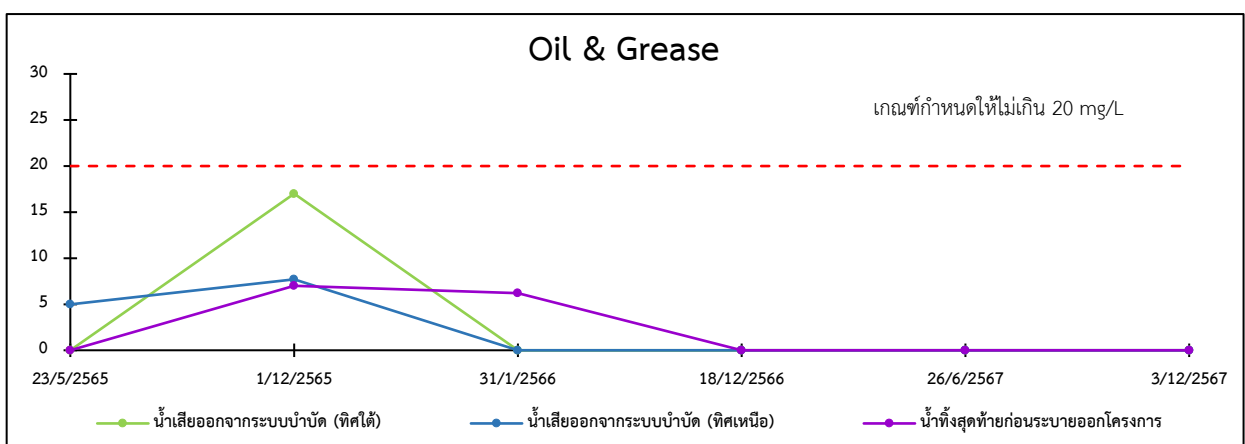
ภาพที่ 3.5-2 กราฟเปรียบเทียบผลการวิเคราะห์คุณภาพน้ำจากระบบบำบัดน้ำเสียของโครงการ

จากการวิเคราะห์คุณภาพน้ำเสียจากระบบบำบัดน้ำเสียของโครงการ มิเลนเนียม คอมเพล็กซ์ พบว่า ผลการวิเคราะห์คุณภาพน้ำทิ้ง ทั้งหมด 2 สถานี พารามิเตอร์ส่วนใหญ่มีค่าอยู่ในเกณฑ์มาตรฐานควบคุมการระบายน้ำทิ้งจากอาคารประเภท ข ตามประกาศกระทรวงทรัพยากรธรรมชาติและสิ่งแวดล้อม พ.ศ. 2567 ยกเว้น SS ในบางเดือน

เมื่อเปรียบเทียบผลการวิเคราะห์คุณภาพน้ำทิ้งของโครงการ มิเลนเนียม คอมเพล็กซ์ ในปี พ.ศ. 2565 - พ.ศ. 2567 พบว่า คุณภาพน้ำทิ้งมีแนวโน้มเป็นไปตามเกณฑ์ค่ามาตรฐานควบคุมการระบายน้ำทิ้งจากอาคารประเภท ข ตามประกาศกระทรวงทรัพยากรธรรมชาติและสิ่งแวดล้อม พ.ศ. 2548 แสดงดังตารางที่ 3.5-3 และภาพที่ 3.5-2
