บทที่ 3

ผลการติดตามตรวจสอบผลกระทบสิ่งแวดล้อม

3.1 การปฏิบัติตามมาตรการติดตามตรวจสอบผลกระทบสิ่งแวดล้อม

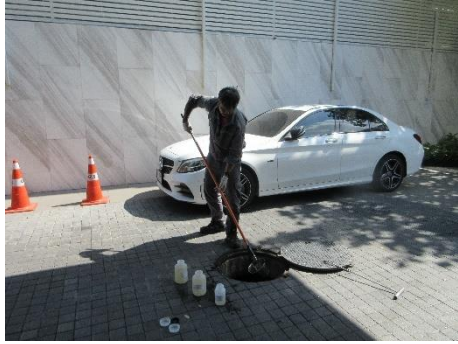
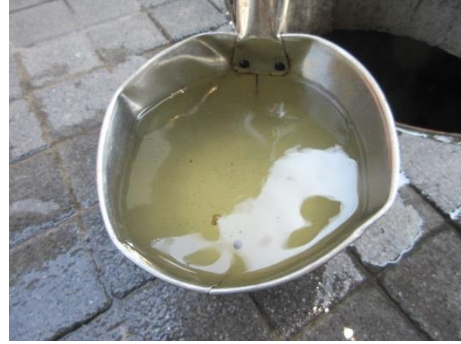
จุดเก็บน้ำเสียก่อนเข้าระบบบำบัดน้ำเสีย

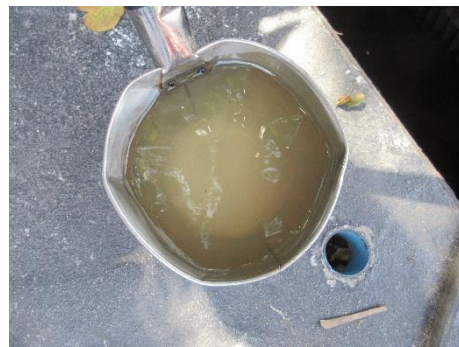
ภาพที่ 3.5-1 จุดเก็บน้ำตัวอย่างในพื้นที่โครงการ

จุดเก็บน้ำเสียหลังผ่านการบำบัดน้ำเสีย

บริษัทผู้เก็บและวิเคราะห์ตัวอย่างจะนำตัวอย่างทั้งหมดแช่ในถังน้ำแข็งเพื่อรักษาสภาพก่อนนำมาวิเคราะห์
ในห้องปฏิบัติการภายใน 24 ชั่วโมง บริษัทฯ ได้ปิดผนึกแสดงรายละเอียดของตัวอย่างโดยละเอียด พร้อมทั้งจด
บันทึกข้อมูลในแบบกำกับตัวอย่าง ที่ใช้ควบคุมคุณภาพภายนอกห้องปฏิบัติการวิเคราะห์ และนำส่งไปวิเคราะห์ยัง
ห้องปฏิบัติการ โดยการเก็บตัวอย่างและวิเคราะห์คุณภาพน้ำดำเนินตามมาตรฐานที่กำหนดไว้ใน Standard
Method for the Examination of Water and Wastewater ฉบับล่าสุด ของ American Public Health
Association ซึ่งเป็นมาตรฐานวิธีการวิเคราะห์คุณภาพน้ำที่ได้รับการยอมรับกันโดยทั่วไป ตำแหน่งการเก็บตัวอย่าง
และวิธีการตรวจวิเคราะห์น้ำทิ้ง แสดงดังตารางที่ 3.5-1 และภาพที่ 3.5-1
